DEÜ MİMARLIK FAKÜLTESİ KORUMA DERGİSİ

## İzmir’de Bir Kültür Bitkisinin Serüveni: Zeytinden Zeytinyağına Tarihi Üretim Mekânları\*

*The Adventure of a Cultivated Plant in Izmir: Historical Production Sites from Olive to Olive Oil*

Araştırma Makalesi

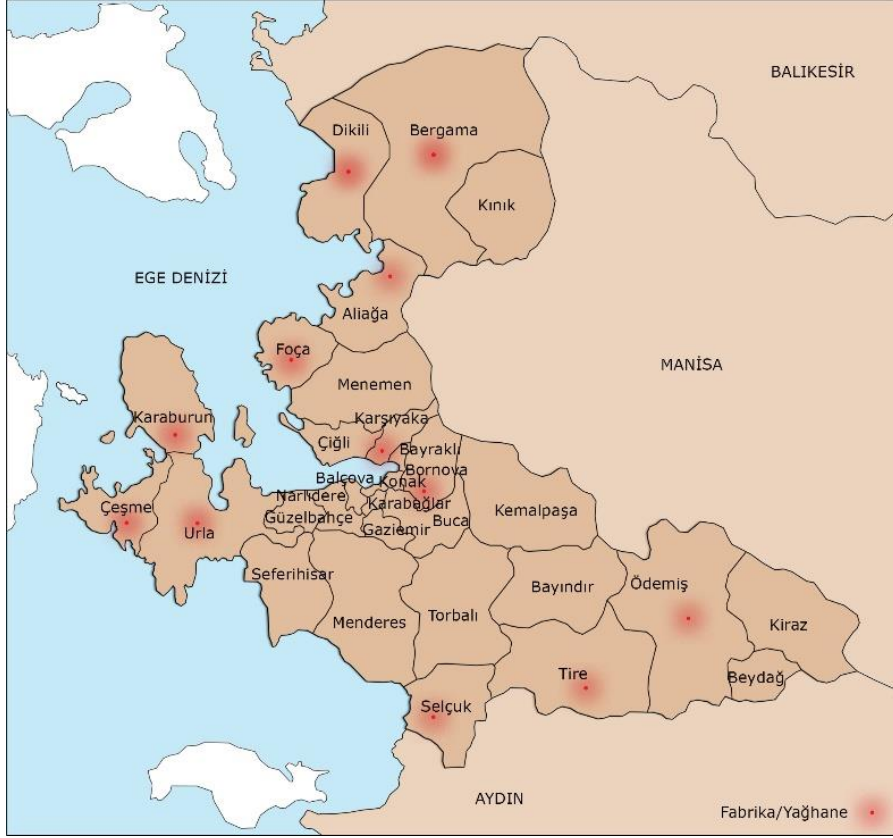
Şekil 1. İzmir ilinde incelenen yağhane ve fabrikalar (Demirbaşoğlu, 2025)

Kent merkezi Konak ilçesinde, batı hattında Çeşme, Karaburun ve Urla ilçelerinde, Küçük Menderes ve Gediz Havzası’nda geleneksel yöntemlerle zeytinyağı üretimi yapmış, birçok zeytinyağı işliğinin, yağhanenin, fabrikanın ve yerleşkenin varlığı bilinmektedir (Şekil 1).

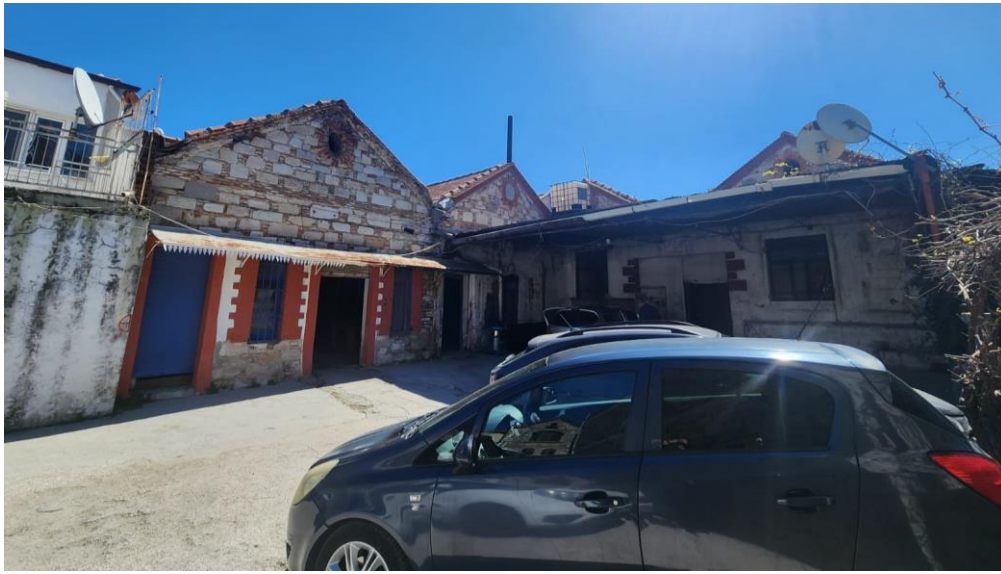
Şekil 3. Urla Hakkı Urad Zeytinyağı ve Un Fabrikası Yerleşkesi, 2025

Urla Hakkı Urad Zeytinyağı ve Un Fabrikası Yerleşkesi, Urla, Yenice Mahallesi'ndeki endüstri mirası yapılarından biridir (Şekil 2, Şekil 3). Yerleşim yerinin merkezindeki yerleşke, 3349 ada 13, 14, 17, 18, 19 ve 23 parsellerde yer almakta olup toplam 1325,12 m<sup>2</sup> tapu alanına sahiptir. İzmir 1 no'lu KTVKK'nun 22.05.1998 gün ve 7277 sayılı kararı ile tescillenmiş, hatalı ada parsel bilgileri düzeltilerek 2002 yılında karar tekrar çıkartılmıştır. Geleneksel yöntemlerle zeytinyağı üretim süreciyle doğrudan ilişkili üretim, makine dairesi, vezne ve zeytinyağı depo yapıları bulunmaktadır.

Fabrikanın avlu cephesi alınlıklarında daire formlu ışıklıklar ve çatıda yaklaşık kare biçimli çatı pencereleriyle mekânlar aydınlatılmış ve doğal havalandırma sağlanmıştır. Fabrikanın avluya bakan cephelerindeki dikdörtgen pencere ve kapı açıklıklarında harman tuğlası söveler bulunmaktadır.

Yapıların strüktürel durumları ve korunmuşluk durumlarının “iyi” olduğu tespit edilmiştir.

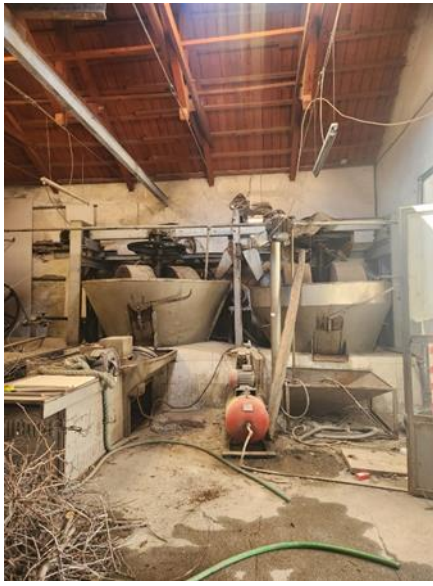
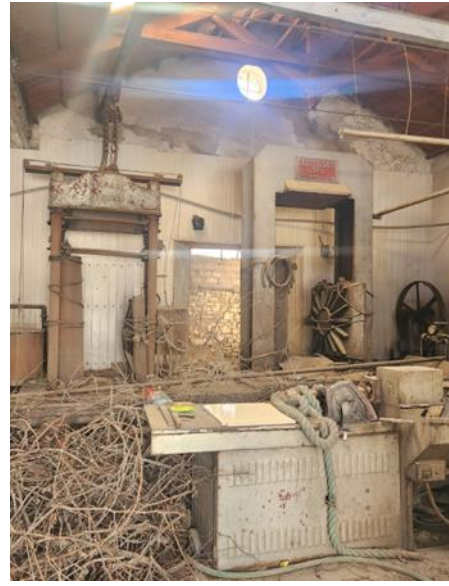
Şekil 4. (a) Taş değirmenler, 2025; (b) Süper pres -sol- ve hidrolik pres -sağ-, 2025

Fabrikadaki “Veraci Firenze” markalı süper pres veya kuru baskı sistemi olarak adlandırılan pres İtalya’da, “Sait İzmit” markalı hidrolik pres ise İzmir’de üretilmiştir. Zeytinyağı üretim sürecinin mekânsal yansıması olarak, buhar kazanının baca ve buhar makinesiyle bağlantılı olduğu, buhar makinesinin üretim mekânıyla ilişkili ayrı bir mekânda bulunduğu ve prina atıklarının, preslerin arkasındaki mekânda depolandığı tahmin edilmektedir ancak yapı üzerinde bahsi geçen mekân ve donatılara herhangi bir ize rastlanmamıştır.

Yerleşke özgün işlevini sürdürmemesine rağmen, plan, cephe kurgusu ve özgün donatıları büyük ölçüde korunmuştur. Toplanan zeytinlerin kantarda tartılıp numaralandırılarak kayıt altına alındığı vezne bulunmaktadır. Üretim mekânına bitişik, makine dairesinden borular aracılığıyla ilişkilenen çarklar ve su kazanı, taş değirmenlere ve preslere buhar gücünün iletilmesinde rol oynamıştır. Fabrikada özgün konumlarında 2 adet taş değirmen (Şekil 4a), süper pres ve hidrolik pres olmak üzere 2 adet birbirinden farklı nitelikte pres (Şekil 4b), zeytin hamur tekneleri, çeşitli boyut ve formlarda zeytinyağı ayırıştırma ve depolama tankları bulunmaktadır. Buhar gücünün iletildiği boruların taş değirmen ve preslerle bağlantısı üretim mekânında açıkça görülmektedir.

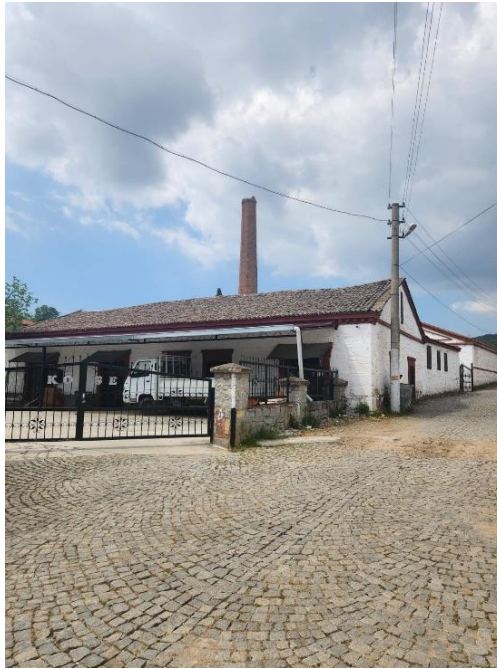
Şekil 6. Köse Zeytinyağı Fabrikası'na meydandan bakış, 2025

Bergama Köse Zeytinyağı Fabrikası Yerleşkesi Bergama, Sağancı Mahallesiindeki iki zeytinyağı fabrikasından biridir (Şekil 5, Şekil 6). Sağancı Köy yoluna bitişik, 19. yüzyıl sonu veya 20. yüzyıl başında inşa edildiği tahmin edilen ve özgün işlevini günümüze dek sürdüren yapı, toplam 1464,64 m<sup>2</sup> tapu alanına sahip 158 ada 5 parselde yer almaktadır. İzmir 2 no’lu KTVKK’nun 15.07.2003 gün ve 11785 sayılı kararı ile tescillenmiştir (Hasırcılar & Mete, 2012).

2020 yılında yapılan ilk saha ziyaretinin ardından, ikinci saha ziyareti 2025 yılında gerçekleştirilmiştir. Aradan geçen 5 yıllık zaman diliminde, yerleşkenin mekânsal bütünlüğünü koruduğu, ancak güncel ihtiyaçlar gereği niteliksiz sundurmaların ilave edildiği ve bacanın alt kotunda çimento sıva ile niteliksiz onarımların yapıldığı gözlemlenmiştir.

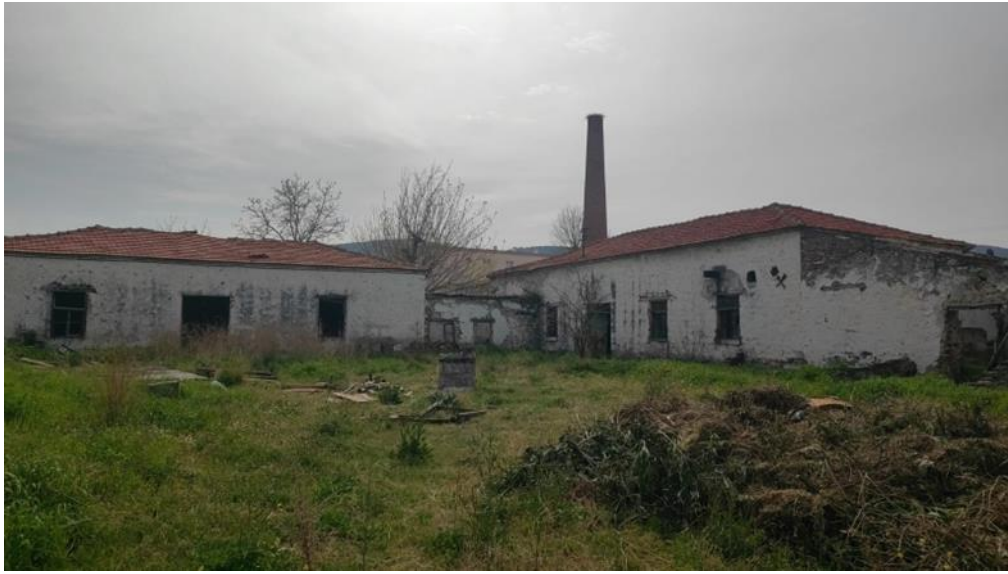
Şekil 8. Yurdaer Tunay Zeytinyağı Fabrikası ve depo yapısı (Kutlu Maraş, N. Arşiv, 2025)

Dikili Yurdaer Tunay Zeytinyağı Fabrikası Yerleşkesi Dikili, Bademli Mahallesi'ndeki üç zeytinyağı fabrikasından biridir (Şekil 7, Şekil 8). 290 ada 27 parselde bulunan toplamda 2255 m<sup>2</sup> tapu alanındaki yerleşkede, zeytinyağı fabrikası, işçi konutları, depo ve baca bulunmaktadır. 19. yüzyıl sonu veya 20. yüzyıl başında inşa edildiği tahmin edilmektedir. İzmir 2 no' lu KTVKK' nun 27.02.2019 gün ve 10864 sayılı kararı ile tescillenen Kentsel Sit Sınırları içerisinde kalmaktadır (Url.1).

Fabrika ve depo yapıları, özgün ahşap makaslı kırma çatı ile örtülü ve Marsilya kiremit kaplıdır. Çatılarda yer yer çökmeler gözlemlenmiştir. Çatı silmeleri harman tuğlasıdır. Fabrikanın kısa beden duvarında dikdörtgen formlu ışıklıklar ile mekân aydınlatılmış ve doğal havalandırma sağlanmıştır. Yapıların pencere ve kapı açıklıkları dikdörtgen formlu ve ahşap hatılıdır. Yerleşke avlusundan ve fabrikadan girişleri bulunan, fabrikaya bitişik inşa edilen mekânın zeytinlerin tartıldığı kantar odası olduğu tahmin edilmektedir. Yerleşkede birbirinden farklı boyut ve konumlarda dökekler bulunmaktadır.

Saha çalışması neticesinde, fabrika ve depo yapılarının çatılarındaki kısmi çökmeler dışında strüktürel sorunlara rastlanmamıştır. İşçi Konutları ise büyük ölçüde yıkılmıştır. Yerleşkenin özgün işlevini sürdürmemesi ve özgün donatılarına sahip olmamasına rağmen, fabrika, baca, depo, işçi konutları ve dökeleri ile mekânsal bütünlüğünü muhafaza etmiş olması olumlu bulunmuştur. Bu değerlendirmeler neticesinde, fabrikanın ve deponun strüktürel durumunun “orta” ve korunmuşluk durumlarının “iyi” olduğu söylenebilir.
