# Effect of welding travel speed and post-weld artificial aging on the mechanical and microstructural properties of friction stir welded AA6063-T6 aluminum alloy

Research Article

**Purpose:** This study investigated the effects of welding travel speed and PWAA on the mechanical and microstructural properties of 7.75 mm thick AA6063-T6 aluminum alloys joined by friction stir welding.

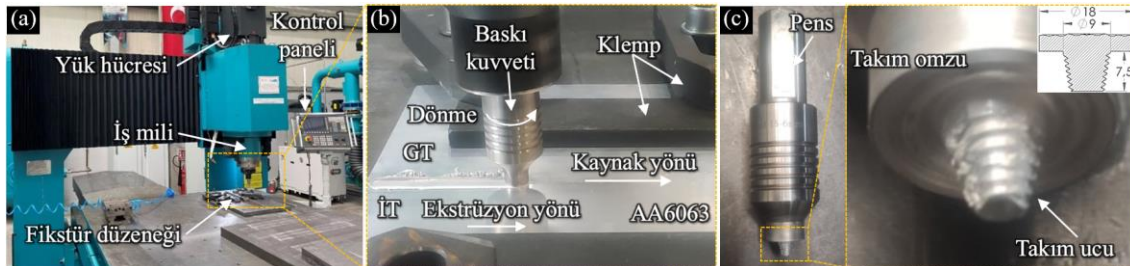
**Şekil 1.** SKK deney platformu ve süreci, a) SKK makinesi, b) Fikstür düzeneği, c) Karıştırıcı uç geometrisi ve ölçüleri  
(FSW experimental platform and process: a) FSW machine, b) welding experimental setup, c) stir tool geometry and dimensions)

Kaynak işlemleri, CNC tezgâh tablası üzerinde ekstrüzyon yönüne paralel konumlandırılan lamalar üzerinde, alın altına birleştirme konfigürasyonunda gerçekleştirilmiştir. Tüm deneylerde takım dönme hızı 1000 dev/dak olarak sabit tutulmuş ve kaynak ilerleme hızı 200, 300 ve 500 mm/dak olmak üzere üç farklı seviyede uygulanmıştır. Deneysel çalışmada kullanılan numunelere ait kaynak parametreleri ile kaynak sonrası ısıtım durumları Tablo 2’de sunulmaktadır. Parametre aralığı, 6xxx serisi alüminyum alaşımlarına yönelik literatür verileri, ön deneysel çalışmalar ve Zhao vd. [25] tarafından tanımlanan stabil işlem penceresi dikkate alınarak belirlenmiştir. Elde edilen eksenel kuvvet değerleri incelendiğinde, ilerleme hızındaki artışa paralel olarak kuvvetin sistematik biçimde yükseldiği görülmektedir. Çalışmada konum kontrollü kaynak yöntemi benimsendiğinden, eksenel kuvvet bağımsız bir proses parametresi olarak tanımlanmamış ve sabit dalma derinliğinin korunabilmesi için makine tarafından üretilen reaksiyon kuvveti olarak ölçülmüştür. İlerleme hızının artması birim uzunluk başına düşen ısı girdisini azaltmakta, bu durum malzemenin termal yumuşama kapasitesini sınırlayarak akış gerilmesini artırmaktadır. Artan plastik deformasyon direnci karşısında sistem, takım konumunu sabit tutabilmek amacıyla daha yüksek reaksiyonel eksenel kuvvet üretmiştir. Benzer şekilde Sivabalan vd. [26], AA6063 alaşımı üzerinde gerçekleştirdikleri çalışmada eksenel kuvvetin ısı girdisi, malzeme plastikleşmesi ve dolayısıyla mikroyapı evrimi ile mekanik özellikler üzerindeki belirleyici rolünü vurgulamışlardır. Bu bağlamda, mevcut çalışmada ölçülen eksenel kuvvet değişimleri, farklı ilerleme hızlarının oluşturduğu termomekanik koşulların dolaylı bir göstergesi olarak değerlendirilmiştir.

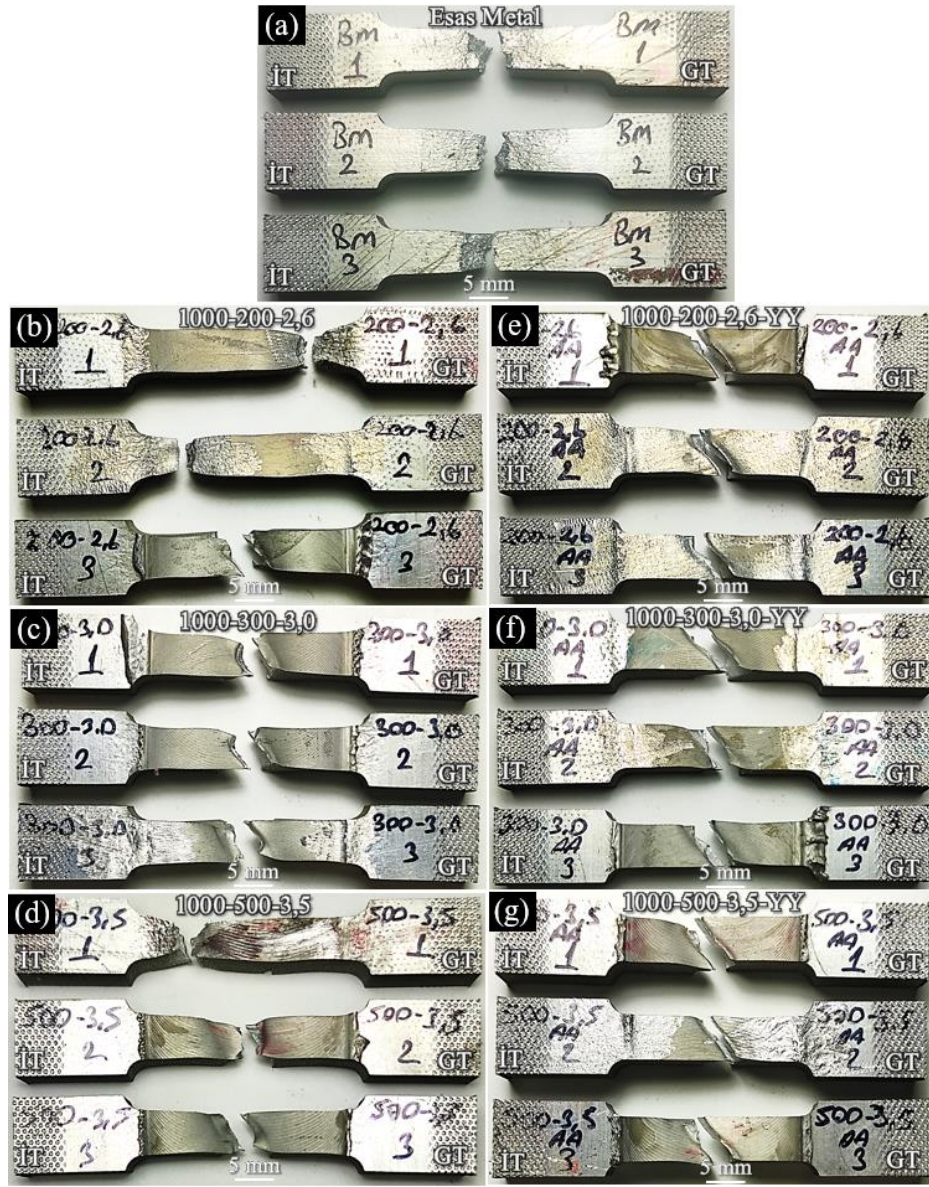
**Şekil 10.** Numunelerin kırılma konumları, (a) Esas metal, (b-d) Kaynak durumu, (e-g) Kaynak sonrası yapay yaşlandırma durumu  
(Fracture locations of the specimens: (a) Base metal, (b-d) As-welded condition, (e-g) Post-weld artificial aging condition)

Şekil 10, çekme testi uygulanan numunelerin makroskobik kırılma yüzeylerini ve morfolojilerini sunmaktadır. Şekil 10a'da görülen esas metal, AA6063-T6 alaşımının karakteristik sünek davranışını yansıtan belirgin boyun verme ve kesit daralması sergilemektedir. Şekil 10b-d'de yer alan kaynaklı numunelerde de tüm parametrelerde sünek hasar mekanizmasının bir göstergesi olan boyun verme davranışı tespit edilmiştir ancak takım ilerleme hızındaki değişimlerin kırılma bölgelerinde farklılıklara yol açtığı görülmektedir. 200 ve 500 mm/dak hızlarında kopma olayı, kaynak ısısının geçiş bölgelerindeki güçlendirici çökeltileri çözündürmesi veya kabalaştırması sonucu yerel sertlik değerlerinin düşmesi nedeniyle ITAB veya TMEB sınırlarında gerçekleşmiştir. Buna karşın 300 mm/dak hızında ısı girdisi ve malzeme akış dinamiğinin etkisiyle en düşük dayanım bölgesi yer değiştirmiş ve kırılma kaynak metali üzerinden oluşmuştur.

davranışında köklü bir değişim sergilemektedir. Bu grupta sünek kırılmayı işaret eden boyun verme davranışı büyük ölçüde kaybolmuş ve hasar mekanizması maksimum kayma gerilmesi düzlemlerinin etkin olduğu kayma tipi kırılmaya dönüşmüştür. Yaşlandırma işlemi çökeltilerin yeniden dağılımı ile sertlik profilini nispeten homojen hale getirmesine rağmen malzemenin genel gevrekliğini artırmıştır. Bu durum, sünek kopma davranışının yerini daha gevrek bir karaktere bırakmasına neden olmuştur.

Yaşlandırılmış numunelerin kırılma morfolojisi detaylandırıldığında hasarın kaynak merkezinden başlayarak ilerleme tarafından (İT) geri çekilme tarafına (GT) doğru yaklaşık  $45^\circ$  eğimli bir düzlem boyunca ilerlediği belirlenmiştir. Ortaya çıkan bu karakteristik kırılma modu, kaynak bölgesindeki ilerleme ve geri çekilme tarafları arasındaki mikroyapısal ve mekanik asimetrisinin bir sonucudur. Literatürde Liu vd. [41] tarafından yapılan benzer AA6061-T6 birleştirme çalışmalarında, geri çekilme tarafındaki ITAB bölgesinin düşük dayanımı nedeniyle kırılmanın bu alana yöneldiği rapor edilmiştir. Mevcut çalışmada gözlemlenen  $45^\circ$ 'lik kırılma hattı, söz konusu asimetrik dayanım profili ve yerel mikro kusurların yoğunluğunun birleşimiyle ilişkilendirilebilir.
