## İHA Fotogrametrisi Kullanılarak Kültürel Mirasın Yüksek Hassasiyetli 3B Belgelenmesi: İsmail Fakirullah Türbesi

Kaynak Göster: Pulat, F., & Yakar, M. (2026). İha Fotogrametrisi Kullanılarak Kültürel Mirasın Yüksek Hassasiyetli 3b Belgelenmesi: İsmail Fakirullah Türbesi. Geomatik, 11 (2), 232-242.

## High-Precision 3D Documentation of a Cultural Heritage Using UAV Photogrammetry: The Ismail Fakirullah Tomb

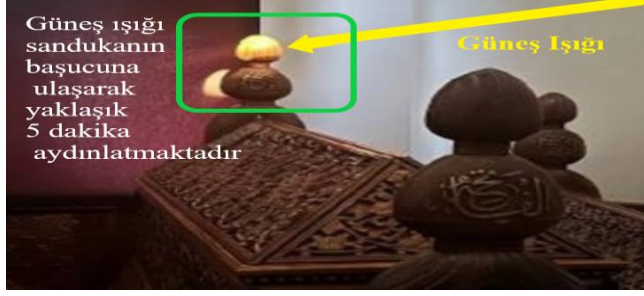
Şekil 2. Güneş ışığının ekinoksta sanduka başucunu aydınlatması [46].

Türbe, tasavvuf ehli olan İsmail Fakirullah hazretlerinin vefatı üzerine öğrencisi olan Erzurumlu İbrahim Hakkı Hazretleri tarafından 18. yy'da yaptırılmıştır [44]. 2015 yılında UNESCO tarafından geçici miras listesine alınan türbe, tasavvuf ehli ve aynı zamanda bir İslam alimi olan İbrahim Hakkı hazretlerinin sahip olduğu astronomik ilmini de yansıtmaktadır [45]. Hocasına duyduğu hürmet ve bağlılıktan ötürü; "Yeni yılda doğan güneş, ilk olarak hocamın başucunu aydınlatmazsa ben o güneşi neyleyeyim" sözü ile türbenin inşasına başlayan hazret, türbenin bitişiğine 8 köşe ve 10 m yüksekliğe sahip bir kule, türbeye uzaklığı kuş uçuşu yaklaşık 3 km olan bir bölgeye de harç kullanmadan örülen bir duvar yaptırmıştır. Bu sayede her yıl ekinoks tarihlerinde yani 21 Mart ve 23 Eylül'de doğan ilk güneş ışınları duvar içerisinde bulunan küçük bir pencereden geçerek türbenin yanında inşa edilen kuleye ulaşmakta, kuleden de türbede bulunan küçük bir pencere açıklığından (Şekil 3) İsmail Fakirullah hazretlerinin yattığı sandukanın başucuna ulaşarak yaklaşık 5 dakika aydınlatmaktadır. Güneş ışığının ekinoksta sanduka başucunu aydınlatması (Şekil 2) olayı ışık hadisesi olarak geçmektedir [46].

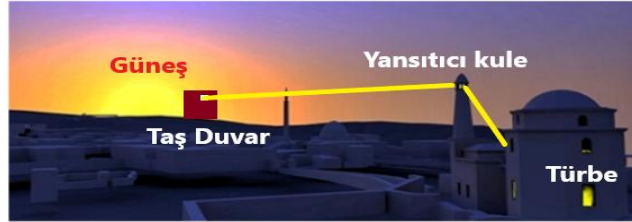
Şekil 3. Türbe ışık mekanizması.

İsmail Fakirullah Türbesi, yalnızca mimari bir yapı olmanın ötesinde, literatürde 'ışık hadisesi' olarak tanımlanan ve her yıl ekinoks günlerinde gerçekleşen özgün bir astronomik düzenekle dikkat çekmektedir. İbrahim Hakkı Hazretleri'nin astronomi bilgisini kullanarak tasarladığı bu düzenek, güneş ışınlarının belirli bir hizada ilerleyerek türbenin içindeki sandukanın başucunu aydınlatmasını sağlamaktadır. Çırak ve Yörük (2015) ile UNESCO'nun geçici miras listesi kayıtlarında da belirtildiği üzere, bu olay yapıyı ulusal ve uluslararası ölçekte benzersiz kılmakta ve kültürel değerini artırmaktadır.

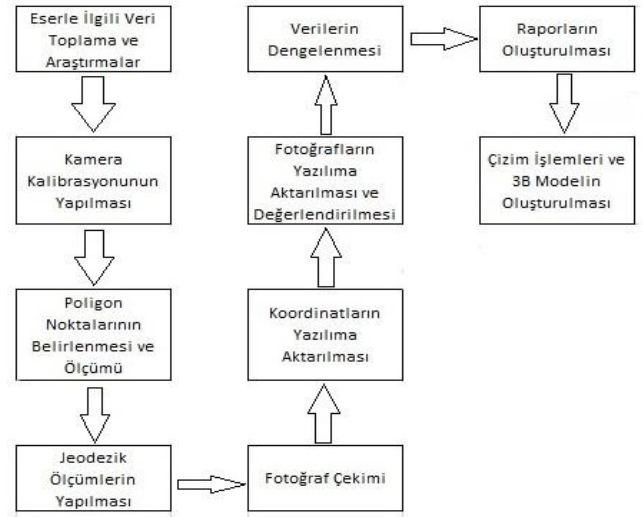
Şekil 4. İş akış şeması.

Çalışmada uygulanan İHA fotogrametri tekniği, ilk olarak arazide çalışma alanının istikşafı, yer kontrol noktalarının yerlerinin belirlenmesi, tesisi ve yapı üzerinde belirlenen referans noktalarının ölçülmesiyle başlayan bir tekniktir. Arazi işlerinin bitimiyle elde edilen veriler ofis ortamında fotogrametrik değerlendirme süreci olarak devam etmekte ve sonuç ürün elde edilmesi ile sonlanmaktadır. Kültürel mirasa ait resimler 2 boyutlu olarak elde edilmiştir. Bununla birlikte yapının yüzeyinden ölçülen noktalardan faydalanılarak kültürel mirasa ait 3 boyutlu ve ölçülebilir bir model elde etmek çalışmanın amacını oluşturmaktadır [48,49]. Arazide elde edilen veriler Agisoft Metashape Version 1.5.1 ve Netcad 8.5 yazılımında değerlendirilerek modelleme işlemleri başlatılmıştır. Bu süreci özetleyen iş akış şemasına ait görsel Şekil 4'te verilmiştir.

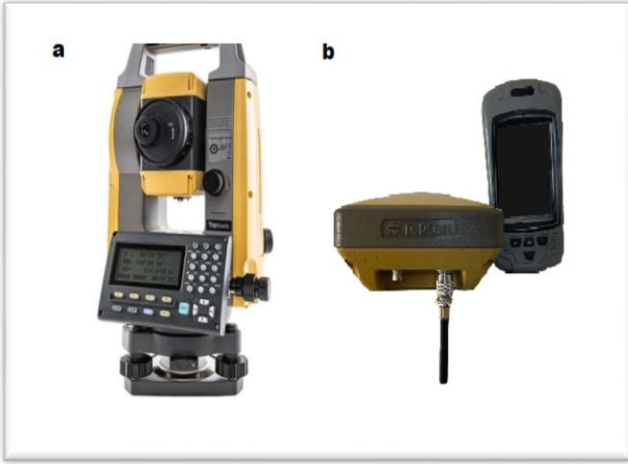
**Şekil 6.** GM-55 Total-Station [50], Hiper SR GNSS Alıcısı [51].

Kullanılan ölçme cihazları Şekil 6'da gösterilmiştir. Ölçme cihazlarına ait özellikler de Tablo 1 ve Tablo 2'de verilmiştir.

**Tablo 1.** GM-55 Total-Station teknik özellikleri [50]

Bellek	USB :32 GB'
Reflektörsüz Ölçme	500 m
Prizma EDM Aralığı	4,000 m
Ölçüm Süresi	Hassas: 0,9 s, Hızlı: 0,7 sn
Pil	Eko modunda 14 saate kadar
Prizma Doğruluğu	1,5 mm + 2 ppm
Prizmasız Doğruluk	2,0 mm + 2 ppm

**Tablo 2.** Hiper SR Cors GPS teknik özellikleri [51]

Konum Belirleme Hassasiyeti	RTK (L1 + L2) H: 10 mm + 1.0 ppm V: 15 mm + 1.0 ppm Hızlı Statik (L1 + L2) H: 3 mm + 0.5 ppm V: 5 mm + 0.5 ppm
RTK Yayını	3 gezici ile LongLink Bağlantısı (300m+)
I/O Bağlantılar	Bluetooth®, Serial, USB
Hafıza	2 GB Dahili
Aktarım Hız	10Hz 'e kadar
Çalışma Süresi	20 Saate kadar
Veri Aktarım Formatı	TPS, RTCM SC104 v 2.x, 3.x; CMR/CMR+

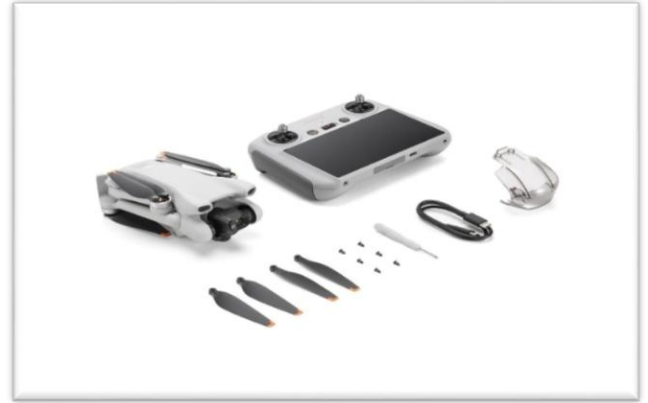
**Şekil 7.** DJI Mini 3 Pro

kameranın yakınlaştırma ayarı sabitlenmiştir. Uçuş planı optimum detay elde etmek amacıyla 32 m yükseklikte ve 3 m/s sabit yatay hızda yapılmıştır. Bu uçuş parametreleri sonucunda görüntülerin yer örnekleme aralığı (GSD) 0,82 cm/pixel olarak hesaplanmıştır. Metashape içerisindeki dahili kamera kalibrasyonunda distorsiyon parametreleri (K1, K2, K3 ve P1, P2) otomatik olarak optimize edilmiştir. Bu parametreler, modelin yüksek geometrik doğrulukla oluşturulmasına katkı sağlamıştır. İHA'nın sahip olduğu özellikler de Tablo 3'te verilmiştir.

**Tablo 3.** DJI Mini 3 Pro teknik özellikleri [52].

Boyutlar (U×G×Y)	Katlanmış (pervanesiz): 148×90×62 mm (U×G×Y)
	Açılmış (pervaneli): 251×362×72 mm (U×G×Y)
Maksimum İniş Hızı	5 m/s (S Modu) 3 m/s (N Modu) 1,5 m/s (C Modu)
Maksimum Tırmanış Hızı	5 m/s (S Modu) 3 m/s (N Modu) 2 m/s (C Modu)
Maksimum Uçuş Süresi	34-47 dakika
Maksimum Rüzgâr Hızı Direnci	10,7 m/s (Seviye 5)
Küresel Navigasyon Uydu Sistemi (GNSS)	GPS + Galileo + BeiDou

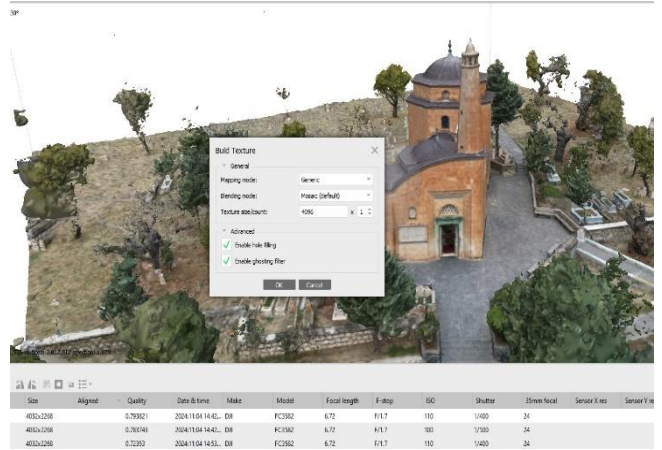
Şekil 12. Doku iyileştirme.

Esere ait yoğun nokta bulutunun elde edilmesiyle birlikte 'Build Mesh' sekmesinden üçgen model oluşturulmuştur. Üçgen model ile elde edilen yapının katı modeline resim giydirme işlemlerine olanak sağlanmıştır. Doku kaplaması yapılan eserin resim kalitesinin artırılması için renk kalibrasyonu yapılmış ve doku kalitesi iyileştirilerek yüksek kalitede bir model dokusu elde edilmiştir.

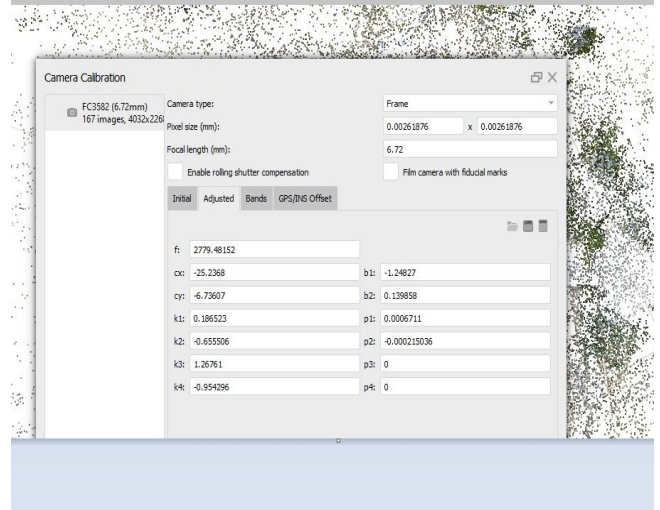
**Şekil 13.** Kamera kalibrasyon değerleri.

Agisoft metashape yazılımı ile elde edilen model, yazılım ortamında yüksek kalite (high quality) seçeneği işaretlenerek üretilmiştir. Align işleminden sonra hizalamanın doğruluğunu arttırmak için Kameraları Optimize Et modülü ile doğruluklar arttırılmış, kamera kalibrasyon işlemleri gerçekleştirilmiştir. Elde edilen kamera kalibrasyon değerleri Şekil 13’de verilmiştir. Fotoğrafların görüntü kalitesinin tahminine ilişkin Estimate Image Quality komutu kullanılarak Şekil 14’te

gösterilen şekildeki Quality sütununda elde edilen resimlerin tahmini kalite değerleri gösterilmiştir. Kalite değerlerinin 0,1-1 arasındaki değerleri fotoğrafın kalitesini yansıtmaktadır. Metashape yazılımı, zayıf bir şekilde odaklanmış resimlerin işlenmesini önlemek amacıyla görüntü kalitesi 0,50 birimden daha düşük seviyede resim kalitesine sahip görüntülerin devre dışı bırakılmasını ve fotogrametrik işleme sürecine dahil edilmemesini tavsiye etmektedir [53]. Şekil 14’te quality sütununda görüleceği üzere elde edilen görüntülerin kalitesi 0.75’ten büyük ve yüksek kalitede elde edilmiştir. Sonuç ürün olarak üretilen 3B modele ilişkin özelliklerde Tablo 5’te ifade edilmiştir.
