# Tarihi Yapılarda Kullanılan Harç Örneklerinin Malzeme Karakterizasyonu: Savatra (Türkiye) Örneği

## Material Characterization of Mortar Samples Used in Historical Building: The Case of Savatra (Turkey)

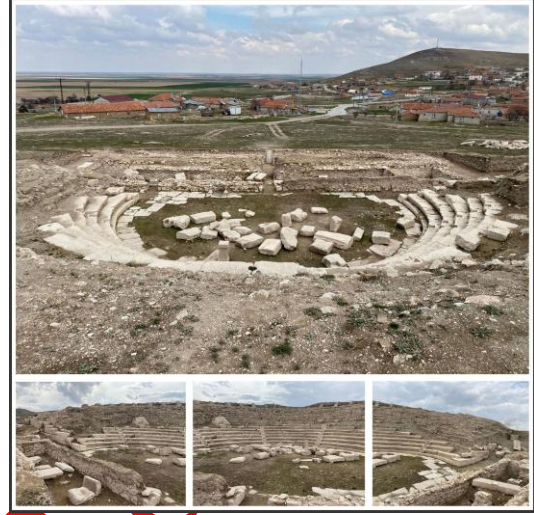
Şekil 2. Savatra Antik Kent kazı alanı (Çınar Kişisel Fotoğraf Arşivi, 2024) (Savatra Ancient City excavation site (Çınar Personal Photo Archive, 2024))

Deneysel çalışmalar kapsamında Savatra kazı alanının (Şekil 2) sahne binası bölümünden temin edilen duvar örgü harç numuneleri öncelikle fotoğraflanarak belgelenmiştir. Analiz edilen duvar örgü harç numuneleri Şekil 3’de görülmektedir.

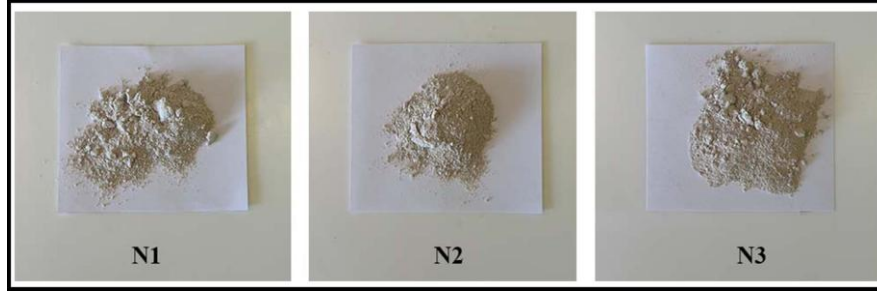
Şekil 4. Savatra duvar örgü harç toz numuneleri (Savatra wall mortar powder samples)
