## Kastamonu Pınarbaşı İlçesi Savaş Köyü Aşağı Tekke Camii Kalem İşleri ve Mevcut Korunma Durumu

*Decorative Wall Paintings of the Aşağı Tekke Mosque in Savaş Village, Pınarbaşı District, Kastamonu, and their Current Conservation Status*

Muhammet BİLGEN<sup>1</sup>

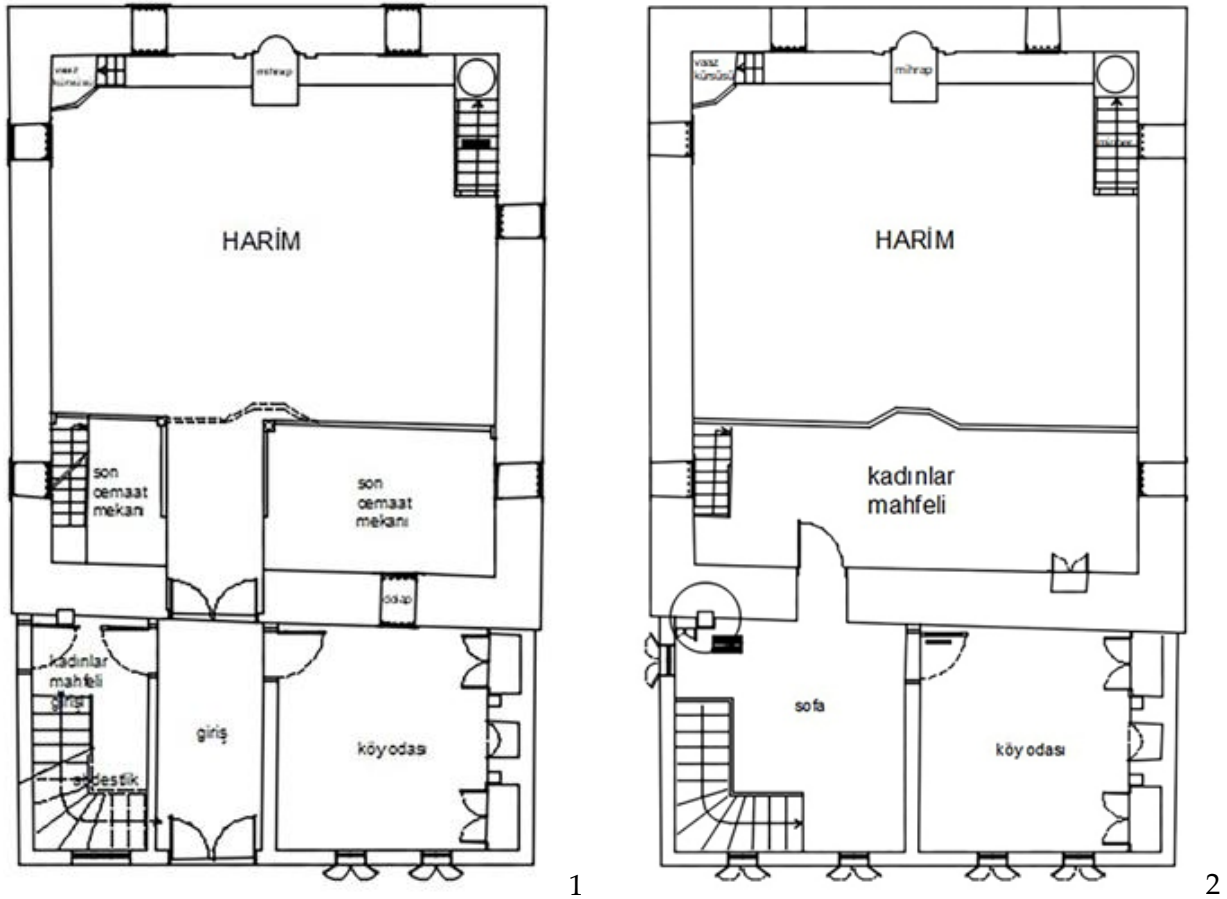
**Çizim 1 ve 2.** Camii giriř katı planı ve Camii mahfil katı planı (Kaynak: Kastamonu Vakıflar Bölge Müdürlüğü Arřivi'ndeki çizimlerden faydalanılarak yazar tarafından çizilmiştir ölçek:1/50).

Camii mihrap yönünde uzanan dikdörtgen planlı ve moloz taş duvar örgülüdür. Duvarların harime bakan iç yüzeyleri sıvalıdır. Duvar yüzeylerindeki kalem işlerinin doğu duvarı orta bölüme kalem işlerini yapan usta tarafından yazıldığı düşünülen “Aracın Çöplüce’den Şükrü Sunal 1951” ifadesini içeren imzadan dolayı kalem işlerinin 1951 yılına tarihlendirilmesi mümkündür. Fakat Kastamonu Vakıflar Bölge Müdürlüğü arşivindeki bazı kayıtlarda kalem işlerinin yapım tarihi 1950 olarak görülmektedir. Söz konusu kayıtlara göre ahşap minareye sahip caminin kuzeyine denk gelen ve önceleri tekke olarak kullanıldığı düşünülen fakat daha sonra köy odası olarak kullanılan kısım sonradan ilave edilmiştir. Doğru, batı ve güney duvarlarında, her duvarda iki alt bölümde iki de üst bölümde olmak üzere dört pencere ve toplamda 12 pencere açıklığı bulunur. Pencereleer aynı yatay hizada ve genel olarak altlı üstlü olarak konumlandırılmışken, batı duvarının güney kenarındaki alt ve üst pencereler aynı dikey ekseninde yer almaz. Alt pencere üst pencerenin hemen altına değil, kuzey yönünde kaydırılarak minber giriş hizasına denk gelen alana konumlandırılmış, minber arkasında kalması engellenmiştir (Çizim 1-2). Tavan ve taban döşemesi, minber, kürsü ve kadınlar mahfili ahşaptandır.

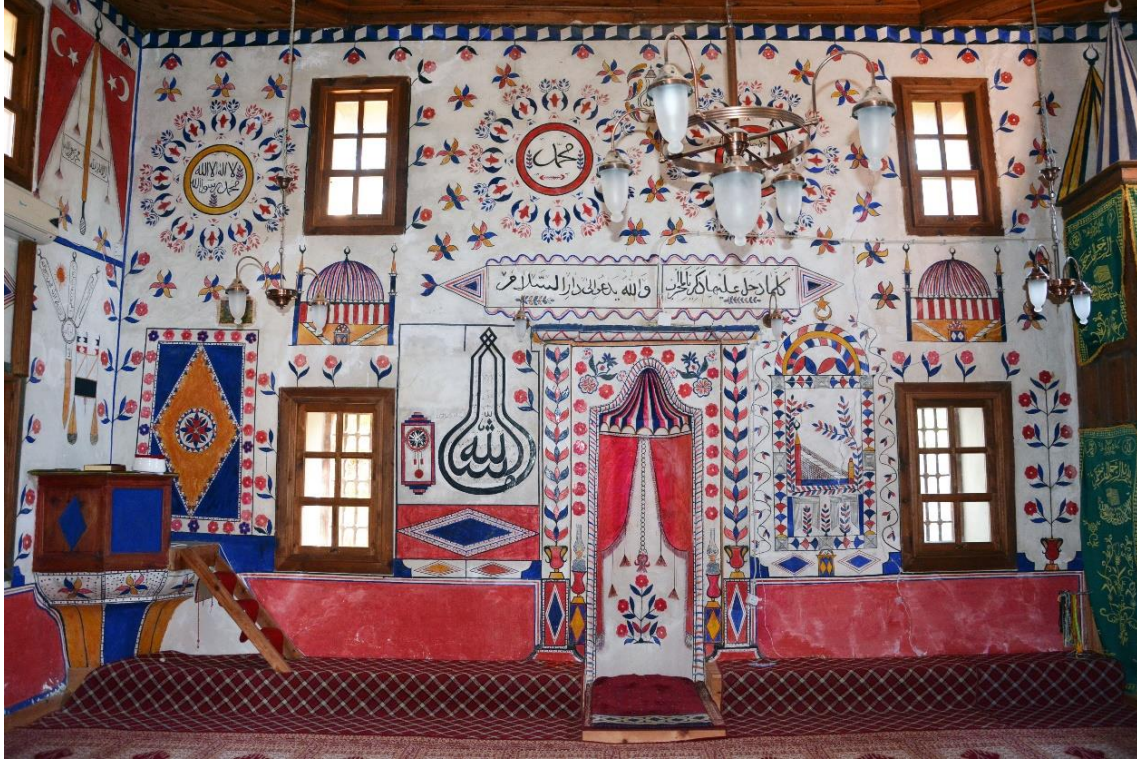
Fotoğraf 3. Güney Duvarı Kalem İşleri (Kaynak: Yazar arşivi)

Güney duvarında mihrâbın sağında ve solunda, ikisi altta, ikisi üstte olmak üzere dört pencere bulunur. Pencereilerin dışında kalan bütün duvar yüzeyi bölüm bölüm tasarlanarak kalem işleri ile bezenmiştir (Foto-3).

Güney duvarının alt ve üst pencerelerinin arasına denk gelen bölümlere, mihrap alın yazısı hizasında, aynı üslupta yapılmış ve yukarıda bahsedilen diğer camilerin kalem işlerinde görülen cami figürü yerleştirilmiştir. Diğer yapılarda doğu duvarında orta bölümlerde ya da doğu ve güney duvarında kürsünün üstüne denek gelen alana yapılmış olan cami figürü bu camide güney duvarında mihrâbın sağında ve solunda yer alan alt pencerelerin hemen üstüne toplam iki adet simetrik olarak yapılmıştır (Foto-3).

Güney duvarının tavanla kesiştiği bölüme aynı zamanda dört duvarda da devam eden içinde kırık çubuk (Hasol, 2009, 114) motifinin yer aldığı pervaz yapılmıştır. Güney duvarının pencere pervazlarına, bezeme pervazlarına ve kırık çubuk motifinin yapıldığı pervaza, alandaki boşlukları değerlendirmek amacıyla sade yaprak ve penç motifleri yapılmıştır. Orta bölümlerdeki bezemelerin dışında kalan boş alanlar ise yine form olarak yaprak motiflerine benzeyen formların bir araya getirilmesi ile oluşturulmuş çarkıfelek ya da gülçe motifi olarak adlandırabileceğimiz motiflerle bezenmiştir. Duvarın yerden yaklaşık 1 metre yüksekliğindeki alanları kırmızı renge boyanmış, bezeme yapılmadan bırakılmıştır (Foto-3).

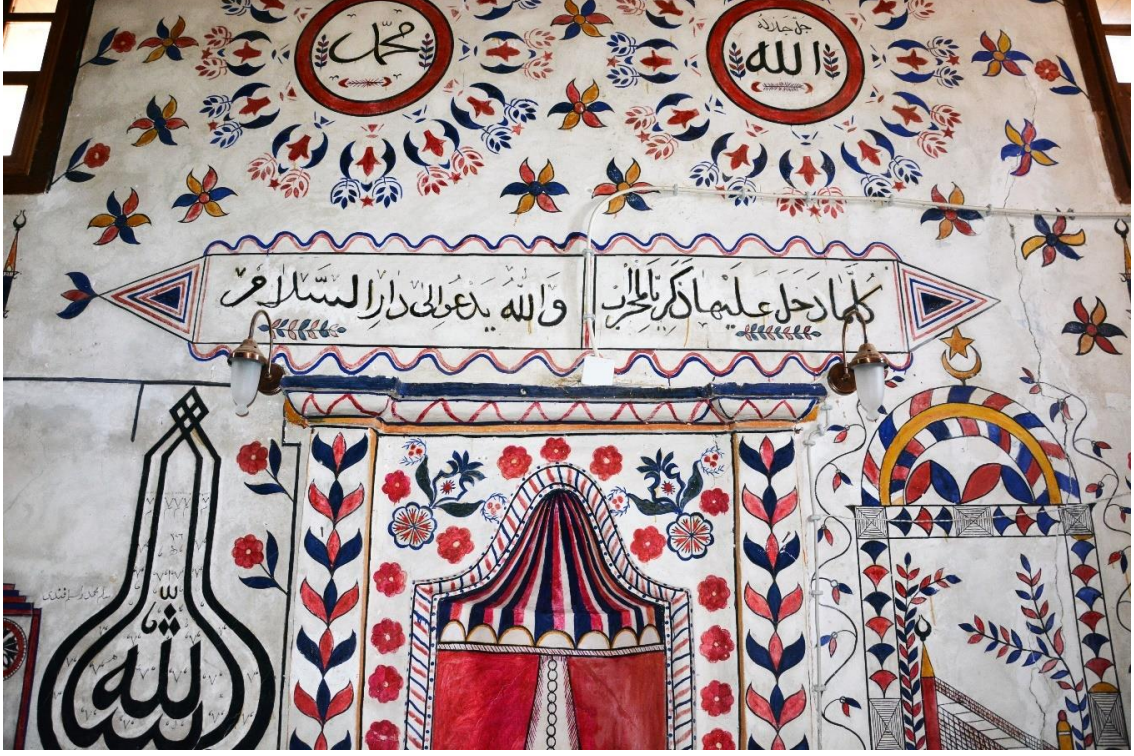
Fotoğraf 4. Mihrap Alın Yazısı ve Sütun Başları (Kaynak: Yazar arşivi)

kaide üzerinde vazo ve vazo üzerine konumlandırılmış gaz lambaları resmedilmiştir. Mihrap her iki yandan köşeli süs sütunceleri ile sınırlandırılmıştır. Süs sütuncelerinin üzerine baklava dilimi desenli bir kaide üzerine yerleştirilmiş vazo içerisinde yükselen bitkisel bezeme yerleştirilmiştir. Kullanılan renkler kırmızı, oksit sarı ve lacivettir. Kaide ve sütun başlarıyla kabartma olarak yapılan süs sütuncelerinin sütun başları mihrap alanını sınırlandıracak şekilde içinde zikzak çizgilerin yer aldığı bir pervazla birbirine bağlanmıştır (Foto-4).

Mimari açıdan oldukça sade olan mihrâbın üst kısmında, mihrâbın taç alanına denk gelen duvar yüzeyine yan yana yatay iki dikdörtgen yazı alanı oluşturulmuş ve sağdaki yazı alanına;

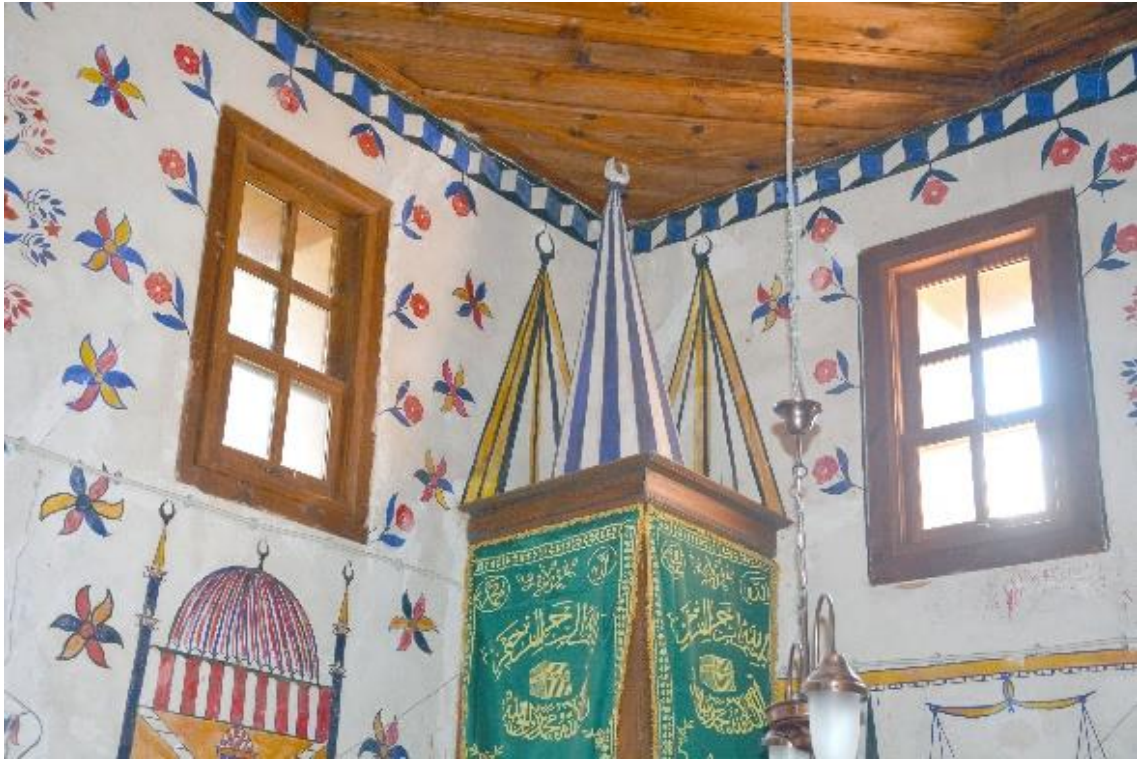
**Fotoğraf 5.** Güneybatı Köşesi Kalem İşleri (Kaynak: Yazar arşivi).

Güney duvarının güneybatı kenarı üst pencere sağında minberin külah ve alem hizasındaki duvar yüzeyine minberin külah ve alem kısmının resmedildiği görülür. Aynı bezeme batı duvarında minber külahı ve alem hizasına denk gelen alana da yapılmıştır. Bu bezeme, sanki minber külahı ve alemin her iki duvar yüzeyine yansımaları ya da gölgesinin düşmesi gibidir (Foto-5).

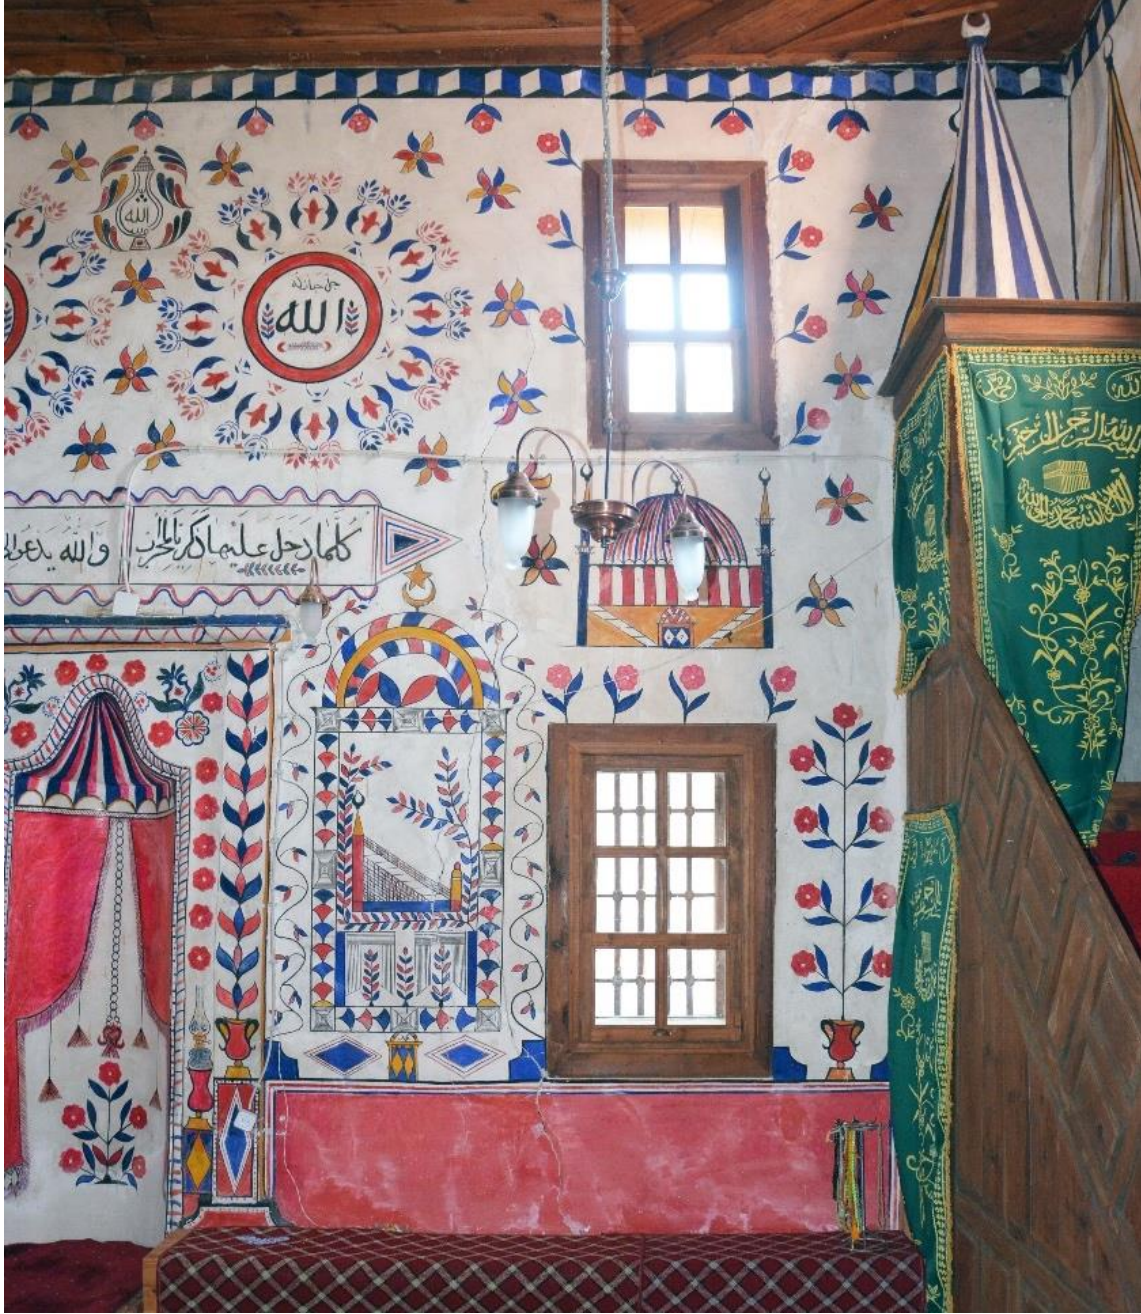
Fotoğraf 6. Güney Duvarı Batı Kenarı Kalem İşleri (Kaynak: Yazar arşivi)

Güney duvarının batı kenarında, alt pencere ile mihrap arasında kalan alana üstü yarım kubbe şeklinde mihrâbiyeli dikey dikdörtgen alan içine ve çevresine bezeme yapılmıştır. Bu alan içerisine mimari bir form olan minberin yandan görünüşü resmedilmiştir. Etrafını dal ve yaprak motiflerinin dolaştığı minber formunun altında, geometrik formlar arasına yerleştirilmiş bitkisel dal ve yaprak motifleri yer alır. Bu süsleme alanını yaklaşık 15 cm genişliğinde, içinde geometrik şekillerin yer aldığı bir pervaz alanı çevreler. Üstte yarım kubbe formundaki mihrâbiye alanı, iç zemini geometrik şekillerle renklendirilmiş pervaz alanı ile çevrelenmiş ve orta kısma kalem işlerinin genelinde görülen yaprakları andıran mekik formunda şekiller yerleştirilmiştir. Mihrâbiyenin üstüne bayrak ve sancaklarda görülen ay yıldızlı alem konumlandırılmıştır. Bu mihrâbiye formundaki kalem işlerinin sağına ve soluna, altta kobalt mavi renkli kaideden çıkan sarmal dal ve yaprak motiflerinden müteşekkil bezeme yapılmıştır. Mihrâbiyenin altında iki yanda baklava deseni ve ortada üzerinde yine baklava deseni motiflerin işlendiği küçük bir mihrâbiye formu görülür. Formun üstünü örten yarım kubbe şeklinin içine “Muhammed ﷺ” (s.a.s) yazılmıştır (Foto-6).

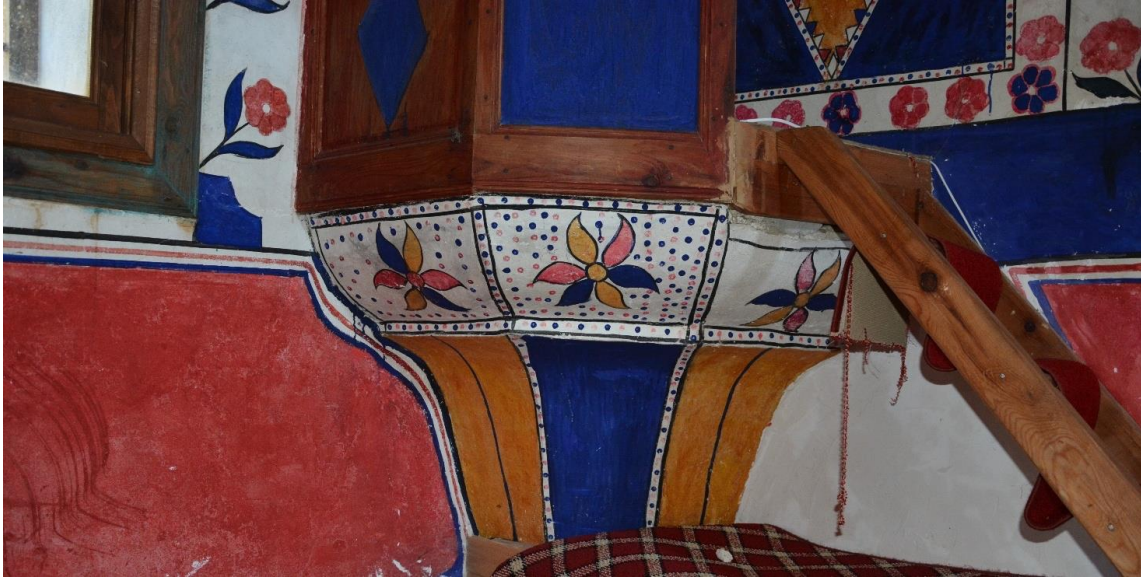
Fotoğraf 11. Kürsü Kalem İşleri (Kaynak: Yazar arşivi)

Doğu ve güney duvarının kesiştiği köşeye yerleştirilen kürsünün ahşap korkuluklarında basit baklava dilimi deseni haricinde nitelikli bezeme ile karşılaşılmaz. Fakat kürsünün kaidesinde sıra üstü kalem işi bezemeler görülür. Üç yüzeyli ve külah şeklinde tasarlanmış olan kaidenin üst yüzeylerinde cetvel (Fleto) çizgileriyle bölünmüş dikdörtgen alanların içine gülçe motifleri

yerleştirilmiş, boşluklar renkli noktalarla doldurulmuş, alt bölümler ise oksit sarı ve lacivert renge boyanmıştır (Foto-11).

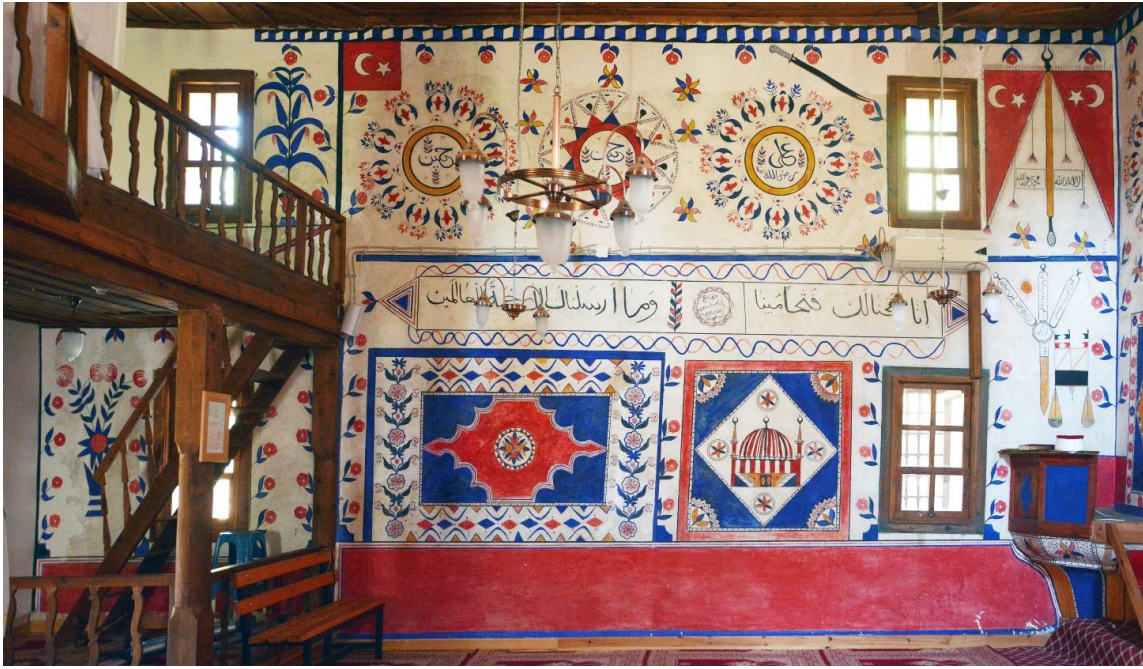
Fotoğraf 12. Doğu Duvarı Kalem İşleri (Kaynak: Yazar arşivi)

Doğu duvarında iki adet altta ve iki adet üstte olmak üzere toplam dört pencere yer alır. Alt pencereler üst pencerelere göre biraz büyüktür. Sol pencereler kadınlar mahfili bölümü hizasındadır. Pencerelerin ahşap pervazlarında süsleme unsuruna rastlanmaz (Foto-12).

Doğu duvarı sağ üst pencerenin altından yaklaşık 5 cm kalınlığında lacivert renkte, kadınlar mahfiline kadar devam eden bir pervazla üst ve alt olmak üzere iki süsleme alanına bölünmüştür. Sağ üst pencere ile güney duvarının kesiştiği alana simetrik olarak iki bayrak motifi resmedilmiştir. Oksit sarı ile renklendirilmiş bayrak direği ve bu bayrak direğinin ucunda yer alan alemin hemen altından simetrik olarak üçgen formunda aşağı doğru sarkıtılmış kırmızı zeminli ve ay yıldızlı bayrakların kenarları kumaş etkisi verilerek püsküllerle detaylandırılmıştır. Kısa püsküller bayrak motiflerinin her üç kenarını da dolaşırken, üçgenlerin bayrak direğine bakan uzun kenarlarından her bayrakta üç adet olmak üzere toplam altı adet uzun püskül eşit aralıklarla aşağı doğru sarkar. Bayrak direğinin ortadan ikiye böldüğü ve orta püsküllerin arasında kalan yatay dikdörtgen alana, Arap harfleri ile istiflenmiş kelime-i tevhit “Lâ ilâhe illallah Muhammedun Resûlullah” (Allah'tan başka ilah yoktur, Hz. Muhammed (s.a.s.) O'nun elçisidir) yazılmıştır (URL-4). Bayrak direğinin başlangıç noktasının her iki yanına iki gülçe motifi işlenmiştir (Foto-12).

Kadınlar mahfili korkuluklarından tavana doğru ilerleyen ve kırık çubuk motifinin yer aldığı pervaza kadar yapılmış olan yaklaşık beş santimetre kalınlığındaki dikey eksende siyah cetvel çizgisi duvar yüzeyinin kadınlar mahfiline kalan kısmını diğer duvar yüzeyinden bölerek ayırır. Bu siyah cetvel çizgisinin sağ üst köşesine yine Türk bayrağı motifi resmedilmiştir (Foto- 12).

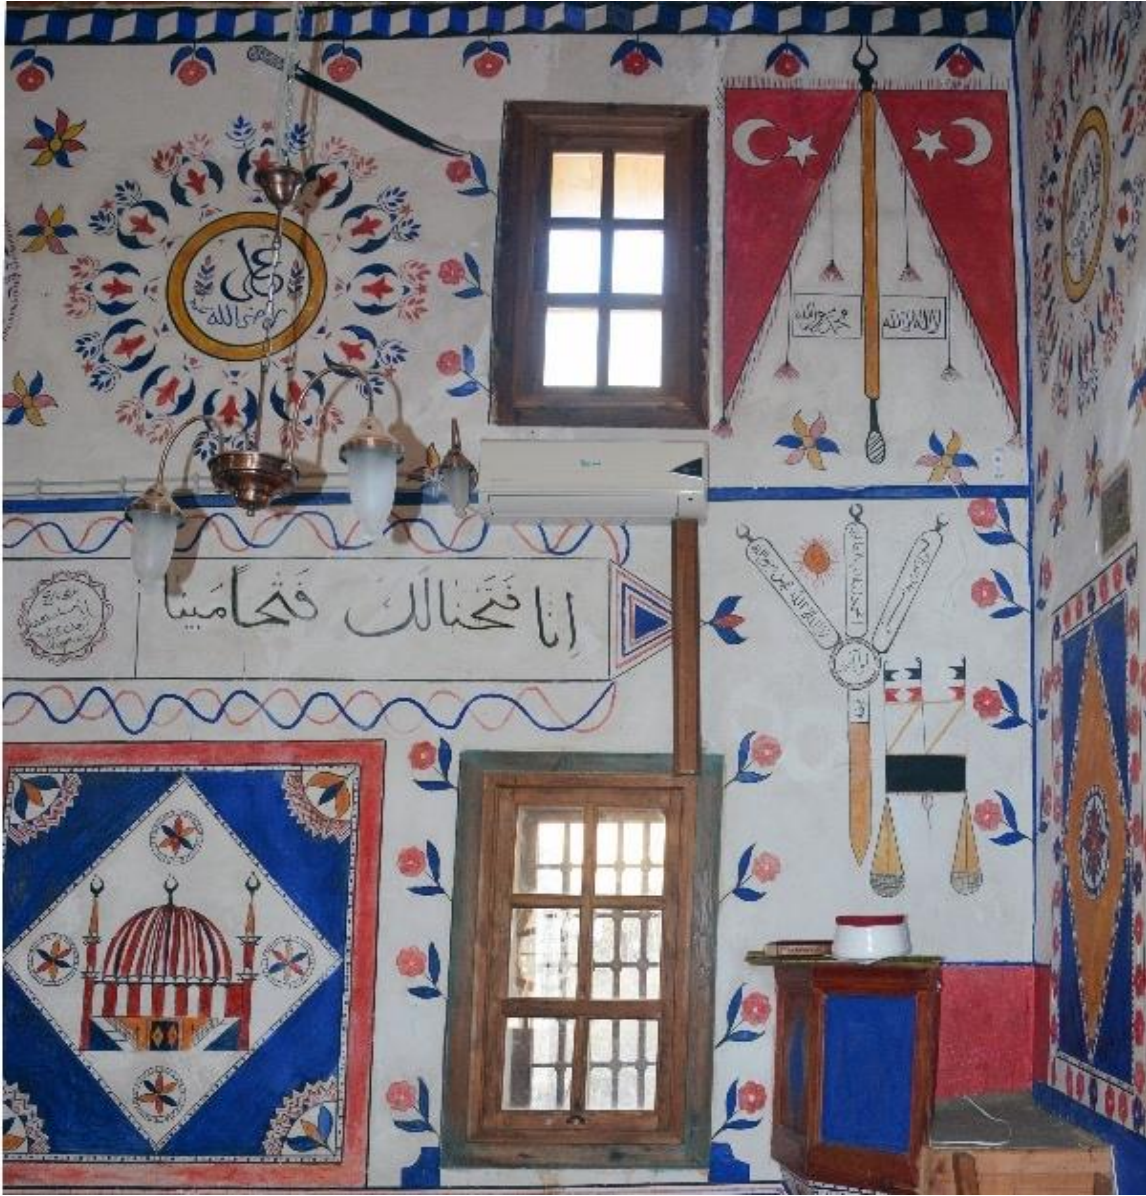
Fotoğraf 12. Doğu Duvarı Güney Kenar (Kaynak: Yazar arşivi)

Doğu duvarının, kürsünün üstüne kalan ve lacivert cetvel çizgisiyle bölünmüş yüzeyin altında kalan alanına, yuvarlak pervazla (cetvellerle) çevrelenmiş yazı alanı oluşturulmuştur. Yazıda okunabildiği kadarı ile “Livâü’l-hamd” (لواء الحمد) yazmaktadır. Bu yazı alanından aşağıya doğru, oksit sarı zeminli, kılıç kabzasına benzeyen bir bezeme formu yerleştirilmiştir. Bu formun yuvarlak yazı alanıyla birleştiği noktaya Arap harfleri ile “kabza” (قبضة) yazılmıştır. Yuvarlak pervazla çevrelenmiş yazı alanından yukarıya doğru üç adet yazı alanı oluşturulmuş, bu yazı alanlarının uçlarına alem motifi yerleştirilmiştir. Birinci yazı alanında yukarıya doğru “bismillahirrahmanirrahim” ikinci yazı alanında “elhamdülillahirabbilalemin, üçüncü yazı

alanında ise Lâ ilâhe illallah Muhammedun Resûlullah (kelime-i tevhit) yazılmıştır. “Elhamdülillahi rabbil alemin” yazısı ve “kelime-i tevhit” yazısının arasında kalan boşluğa ise bir güneş motifi yerleştirilmiştir (Foto-13). Bu bezemenin, Hz. Peygamber’in kıyamet gününde müminleri himayesi altına alacağı (sancağı altında toplayacağı) mânevî nitelikli sancak olan Livâü'l-hamd (URL-5) sancağının simgesel çizimi olduğu düşünülmektedir. Sancağın kılıç kabzası şeklindeki alt bölümünün hemen sağında ise üzerinde üç adet sancak motifinin yer aldığı bir terazi motifi göze çarpar. Söz konusu terazi motifinin günahlarla sevapların tartılacağı hesap gününe gönderme yaptığı düşünülmektedir. Bahsedilen alanda pervazlara ve cetvellere tutturulmuş şekilde resmedilmiş penç motifleri yüzeyin boş kalan kısımlarını doldurur.

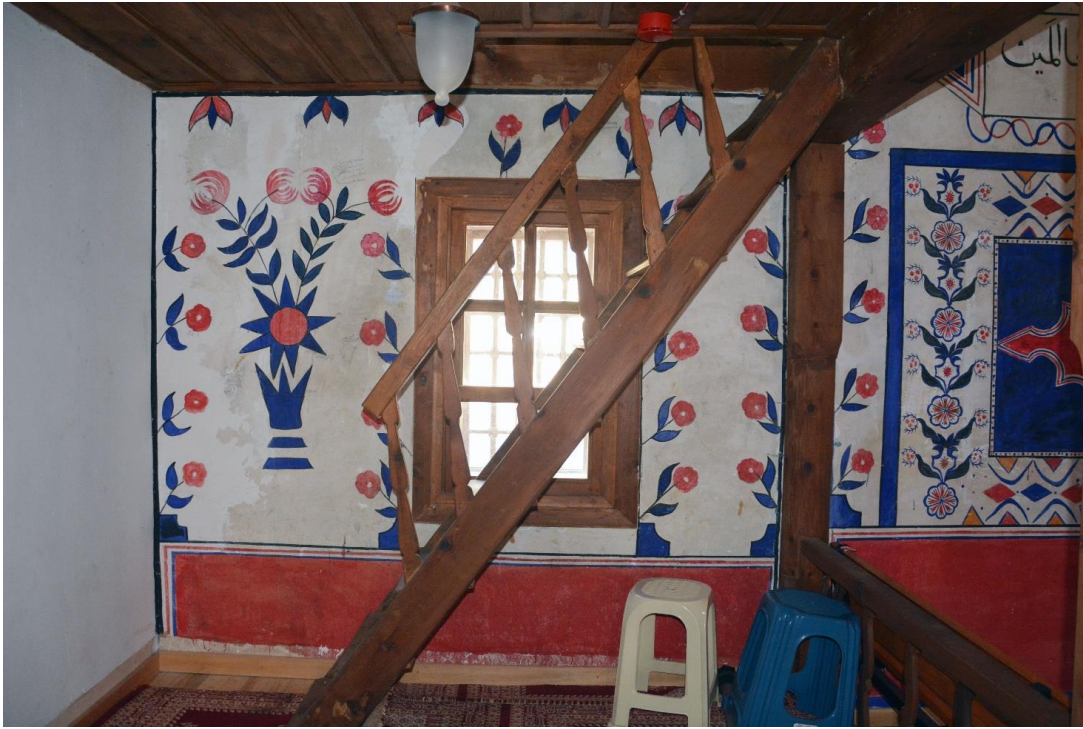
Fotoğraf 14. Doğu Duvarı Mahfil Altı Bölümü (Kaynak: Yazar arşivi)

Doğu duvarının yerden yaklaşık 70 cm yüksekliğindeki yüzeyi kırmızıya boyanmış etrafı cetveller ile çevrenmiştir. Doğu duvarının tavanla kesiştiği yüzeye kırık çubuk motifinin yapıldığı pervaz yerleştirilmiş ve bu pervaz kadınlar mahfilindeki üst pencere hizasına kadar devam ettirilmiştir. Kalem işlerinin yapıldığı dönemde içerisinde kırık çubuk motifinin yer aldığı pervazın yapının 4 duvarını da dolaştığı düşünülmektedir. Fakat daha sonraki dönemlerde çeşitli sebeplerden dolayı, kadınlar mahfiline denk gelen doğu duvarı yüzeyinde ve kuzey duvarının sağ bölümünde tahribat oluştuğu düşünülmektedir.

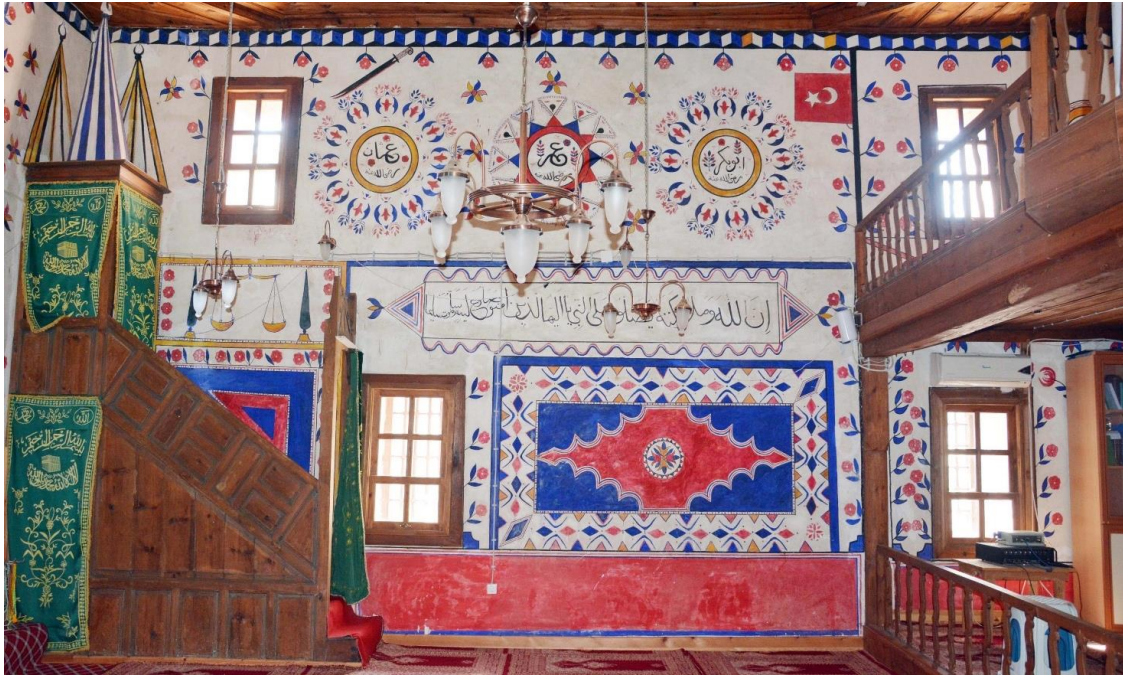
**Fotoğraf 17.** Batı Duvarı Kalem İşleri (Kaynak: Yazar arşivi)

Batı duvarı doğu duvarında olduğu gibi kadınlar mahfili hizasından yatay olarak lacivert renkli cetvellerle iki yatay eksene bölünmüştür. Üst pencereler hizasındaki süsleme alanı kendi içerisinde alt pencereler hizasındaki süsleme alanı ise kendi içerisinde tasarlanmıştır (Foto-18). Batı duvarının güney kenarı üst pencere hizasında minber külahına denk gelen yüzeye minber külahı deseni çizilmiş, minber külahının aynadaki aksi gibi bir görüntü oluşturulmaya çalışılmıştır (Foto- 5 ve 18).

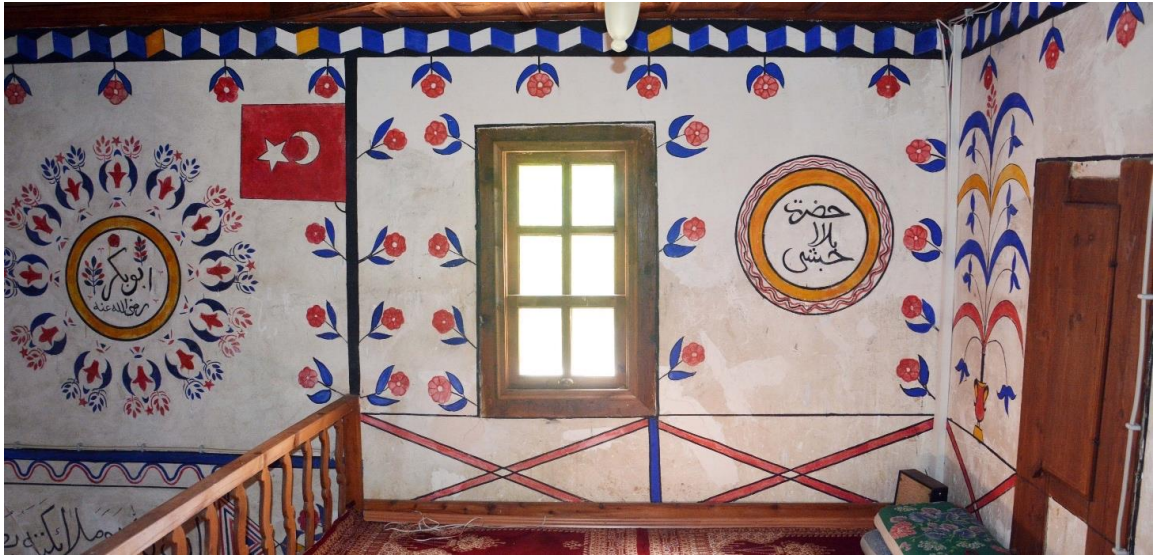
Fotoğraf 18. Batı Duvarı Mahfil Üst Bölümü (Kaynak: Yazar arşivi)

Orta bölümün sağında kadınlar mahfili korkulukları hizasında dikey ekseninde çizilmiş siyah zeminli cetvel çizgisi kadınlar mahfiline denk gelen duvar yüzeyini duvarın diğer yüzeylerinden ayırır. Bu siyah cetvel çizgisinin üst bölümüne güney yönünde Türk bayrağı motifi işlenmiştir. Bayrak motifi doğu duvarında da aynı alana simetrik olarak yerleştirilmiş fakat doğu duvarındaki konumundan yaklaşık 20 cm aşağıda konumlandırılmıştır (Foto-18).

Batı duvarının kadınlar mahfili üst yüzeyine denk gelen pencerenin sağına, oksit sarı zeminli ve kıvrımlı çizgilerden müteşekkil iki yuvarlak pervaz alanı ile çevrelenmiş “Hazreti Bilal Habeşi” yazısı yazılmıştır. Pencere pervazının altında kalan alan çapraz ve kırmızı renkli cetvel çizgileri ile bezenmiş, yüzeydeki boş alanlar, pervazlara ve cetvel çizgilerine tutturulmuş sade penç, yaprak ve dal motifleri ile doldurulmuştur (Foto-19).

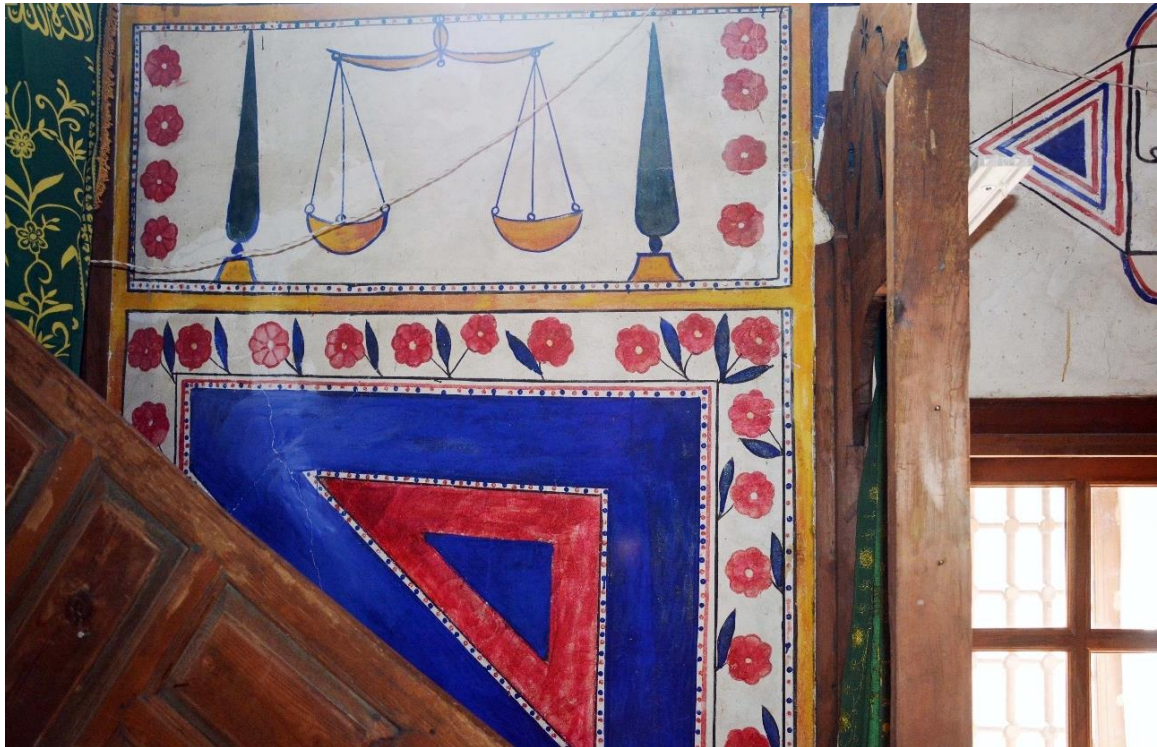
Fotoğraf 19. Batı Duvarı Minberin Arka Tarafı Kalem İşleri (Kaynak: Yazar arşivi)

Minber korkuluklarının üstüne denk gelen duvar yüzeyine kırmızı ve lacivert zeminli iç içe üçgen formlar yapılmış, etrafı, içine penç motifleri, yaprak ve dallardan oluşan sade bir bezemenin yer aldığı pervaz alanıyla çevrelenmiştir. Minberin köşk hizasına denk gelen duvar yüzeyine, oksit sarı zeminli yatay dikdörtgen cetveller çekilerek kapalı alan oluşturulmuştur. Bu alanın içine ortada terazi motifi, her iki yanında selvi motifleri ve üst üste konumlandırılmış penç motifleri işlenmiştir (foto-20).

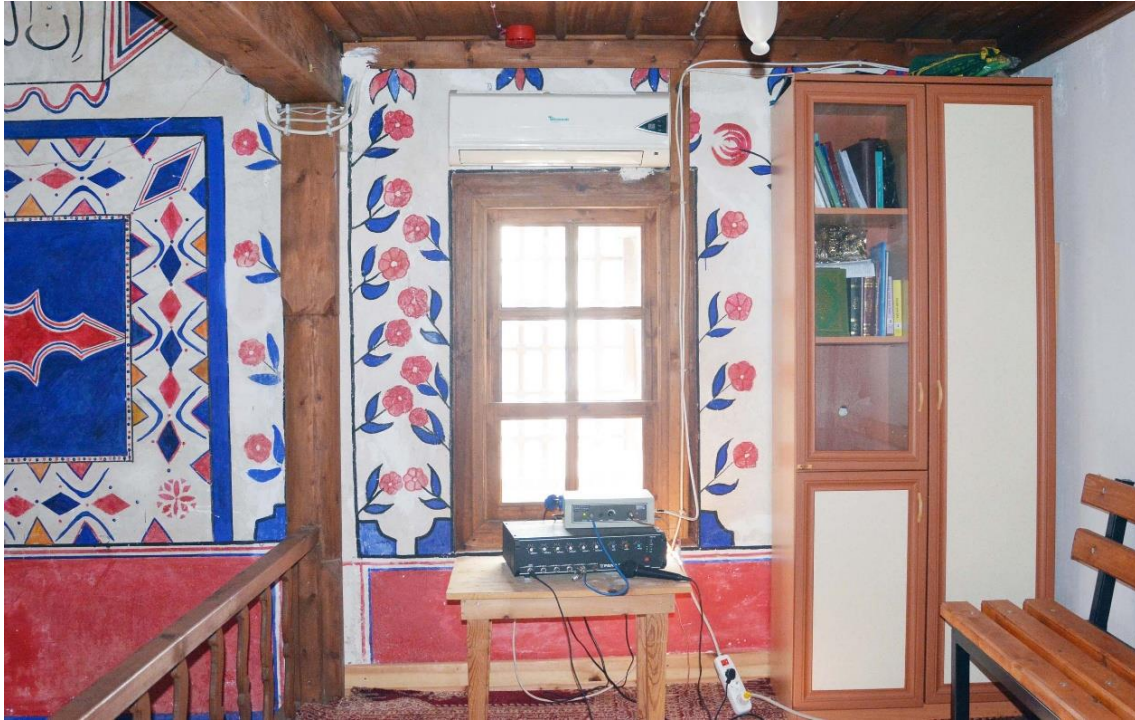
**Fotoğraf 20.** Batı Duvarı Mahfil Altına Denk Gelen Bölüm (Kaynak: Yazar arşivi)

Batı duvarının kadınlar mahfili altına denk gelen yüzeyine, simetriğinde yer alan, doğu duvarı kadınlar mahfili altındaki duvar yüzeyinde görülen kalem işlerinin aynısı yapılmıştır. Batı duvarı kadınlar mahfili altına kalan duvar yüzeyleri ölçü olarak simetriğinde yer alan doğu duvarı yüzeyinden farklıdır. Bu durum pencerenin konumlandırılmasındaki farklılıktan kaynaklanmaktadır. Bu sebeple her iki duvar yüzeyinde de her ne kadar aynı kalem işleri yapılmış olsa da motifler arasındaki boşluklar farklılık göstermektedir. Söz konusu uygulama kalemkârın desenleri yüzeye uygun olarak tasarlamak yerine aynı bezemeyi benzer alanlara uydurmaya çalıştığını göstermektedir (Foto-21).

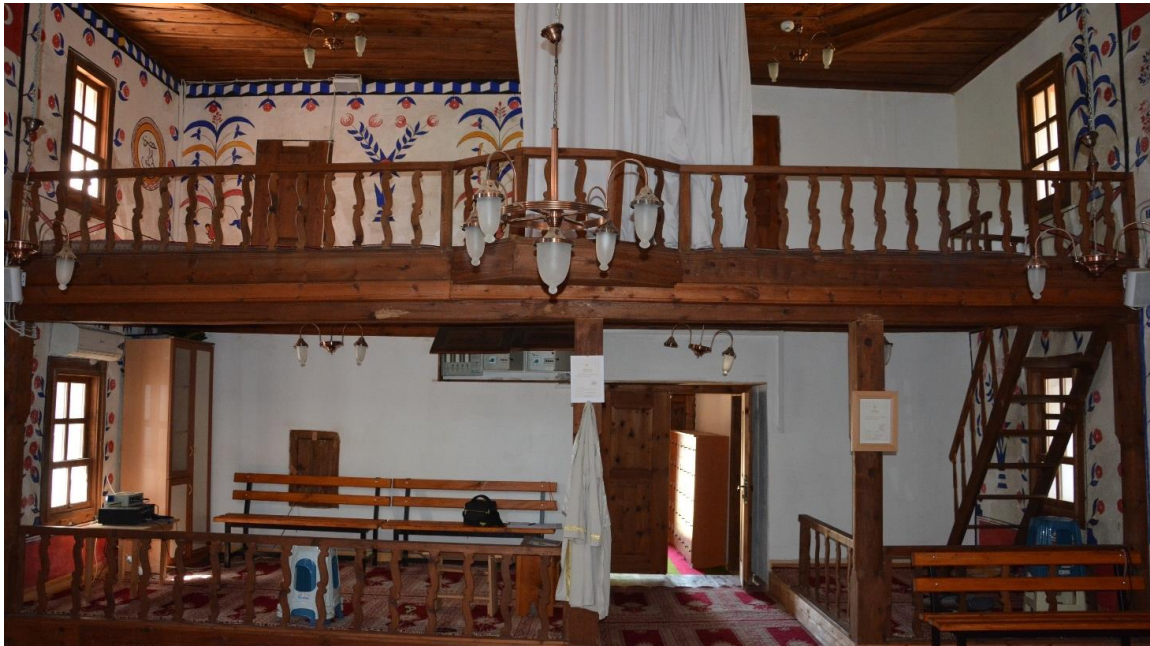
Fotoğraf 21. Kuzey Duvarı Kalem İşleri (Kaynak: Yazar arşivi)

Kuzey duvarı diğer duvar yüzeylerine göre oldukça sade kalem işlerine sahiptir. Kadınlar mahfili altı duvar yüzeyinde herhangi bir kalem işi izine rastlanmamıştır. Sıvaların yeni olmasından dolayı bu yüzeylerin son restorasyon çalışmalarında yenilendiği düşünülmektedir. Kadınlar mahfili üst katı kuzey duvar yüzeyinin doğu kenarından ortaya kadar olan bölümünde sıvalar yenidir ve herhangi bir kalem işi izi görülmez. Bu alandan köy odasının üstündeki odaya geçişi sağlayan bir kapı yer alır. Kuzey duvarının batı kenarından ortaya kadar olan bölümde kalem işleri mevcuttur (Foto-22). Duvarın bu bölümünde minare kapısı yer alır. Minare kapısının solunda ve duvar yüzeyinin orta bölümünde, kırmızı renkli vazodan çıkan ve aynı kalemkâr ya da kalemkârlar tarafından yapılmış diğer camilerde de görmeye alıştığımız hayat ağacını simgelediği düşünülen bitkisel bezeme görülür.

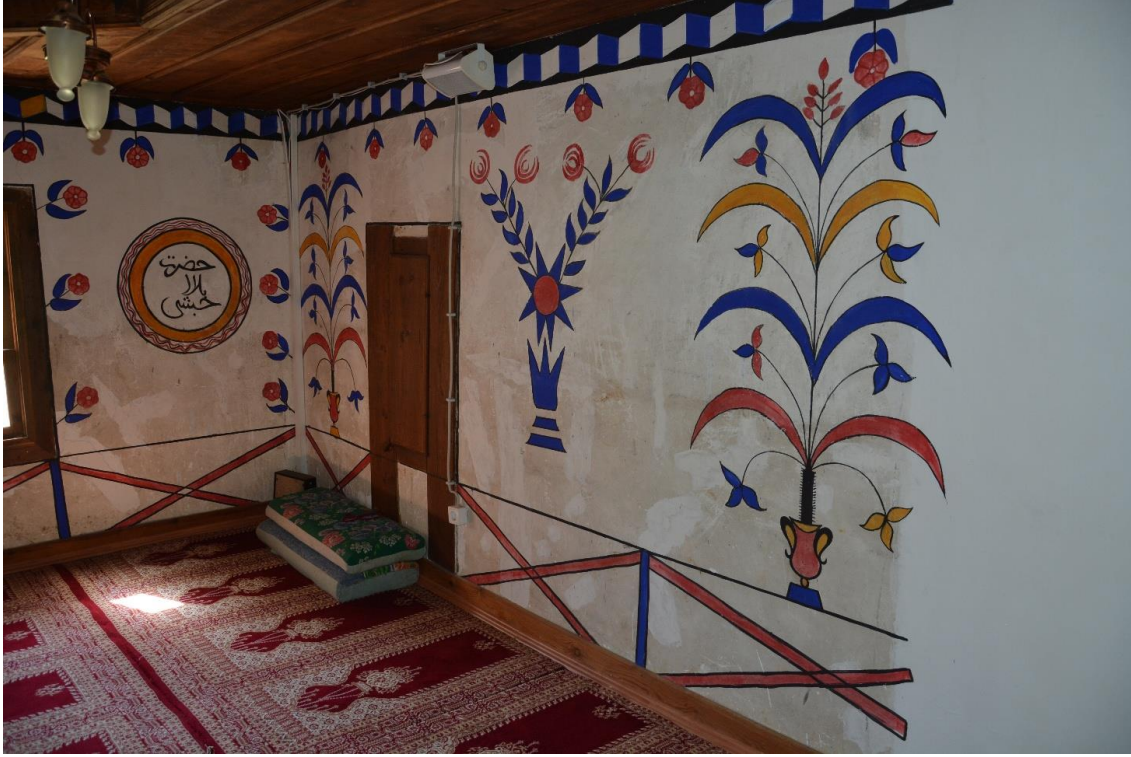
Fotoğraf 22. Kuzey Duvarı Kalem İşleri Detay (Kaynak: Yazar arşivi)

Minare kapısının sağında mahfil altı doğu ve batı duvar yüzeylerinde görülen yıldız motifli bitkisel bezeme yer alır (Foto-23). Mahfilin zemininden yaklaşık yarım metre yüksekliğindeki yüzeyler, sanki mahfil korkuluklarını görsel olarak devam ettirircesine yapılmış çapraz cetvel çizgileri ile bezenmiştir. Kuzey duvarı yüzeyinde herhangi bir yazı örneğine rastlanmamıştır.

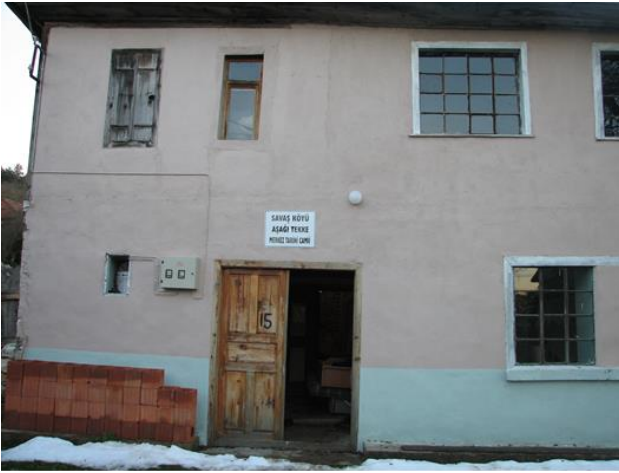
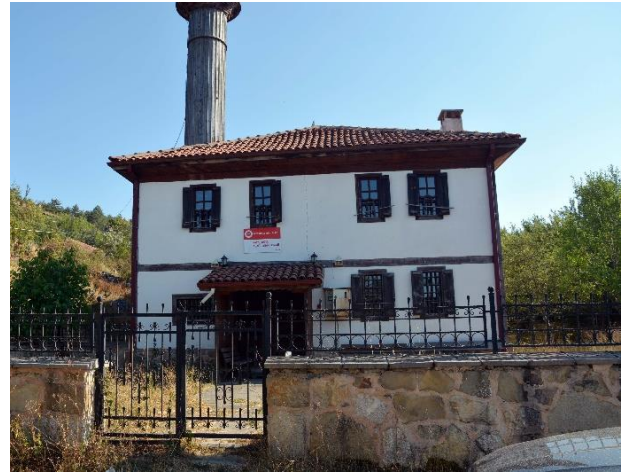
Yapılan incelemelerde yapının ve kalem işlerinin korunmasına yönelik 2008 yılında Kastamonu Vakıflar Bölge Müdürlüğü tarafından koruma-onarım çalışması yapıldığı anlaşılmıştır. Bu çalışmada yapının kuzeyindeki köy odası ve tekke olarak kullanıldığı düşünülen eklentisi yeniden düzenlenmiş, harim bölümündeki sıvalar onarılmış, tavan ve taban ahşap kaplamaları onarılmış, çatı onarılmış ve çevre düzenlemesi yapılmıştır (Foto-24 ve 25).

**Fotoğraf 23.** 2008 Restorasyonu Öncesi (Kaynak: Kastamonu Vakıflar Böl. Müd. arşivi)

**Fotoğraf 24.** 2008 Restorasyonu Sonrası 2025 Yılındaki Görünümü (Kaynak: Yazar arşivi)

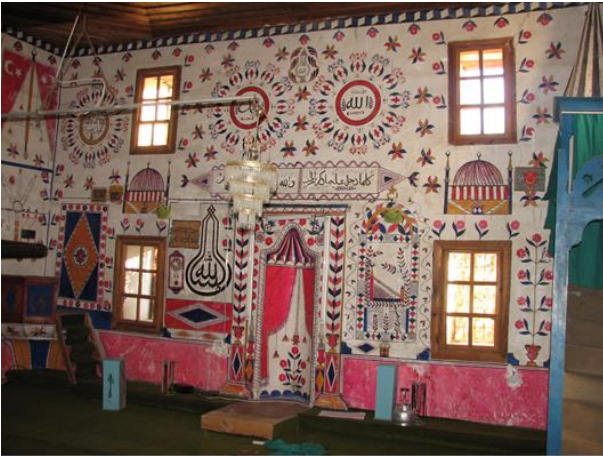
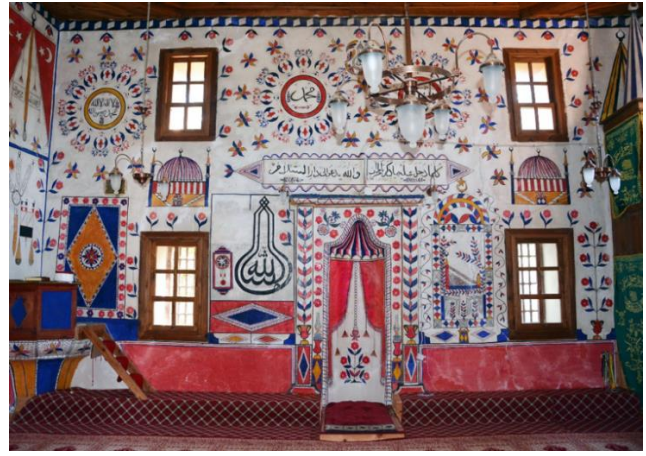
Kalem işleri ile ilgili yapılan müdahalelere bakıldığında ise kalem işlerinin genel temizliği yapılmış, sıva ve boya kayıplarının olduğu bölümlerde küçük çaplı tamamlamalara gidilmiştir. Yapılan bu müdahaleler doğu, batı ve güney duvarlarındaki kalem işlerinin özgünlüğüne büyük ölçüde zarar verecek nitelikte değildir. Fakat kalem işlerinin bulunduğu alanlardaki sıva onarımlarında kalem işleri üzerine kireç kalıntıları gelmiş ve motiflerin bazı bölümleri ya altta kalmış ya da silinmiştir. Örneğin mihrap alın yazısının batı kenarındaki üçgen bezemenin ucundaki üç yaprak süslemesi sıvadaki çatlak onarımlarken silinmiştir (Foto-26 ve 27).

**Fotoğraf 25.** 2008 Öncesi Güney Duvarı Kalem İşleri. (Kaynak: Kastamonu Vakıflar Böl. Müd. arşivi)

**Fotoğraf 26.** Güney Duvarı 2025 yılı (Kaynak: Yazar arşivi).

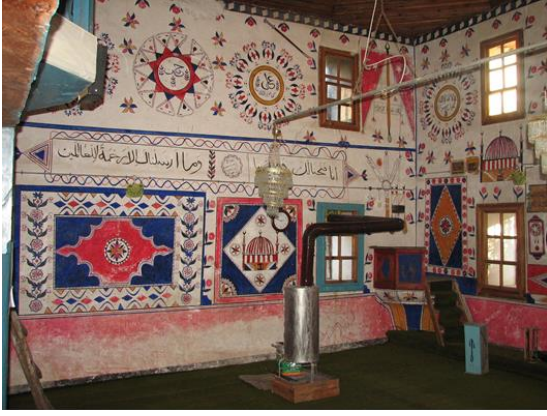
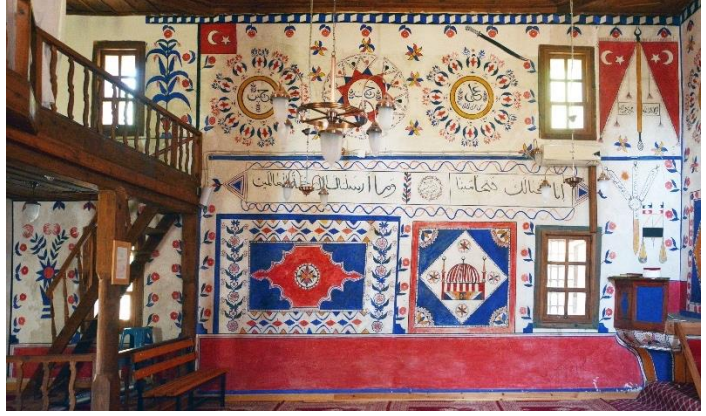
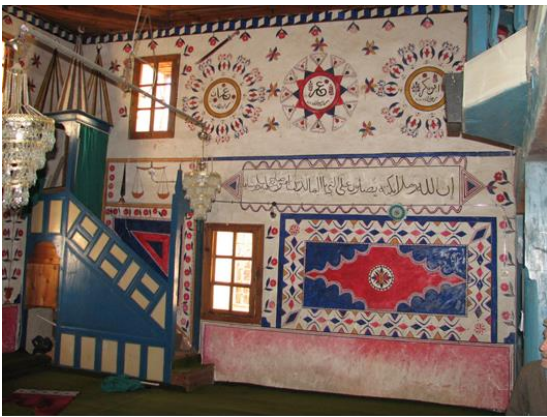
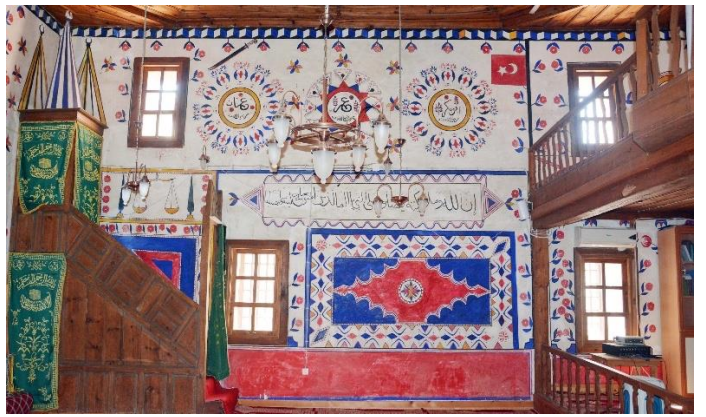
2008 öncesi fotoğraflar ile 2025 yılında çekilmiş fotoğraflar karşılaştırıldığında doğu, batı ve güney duvarları kalem işlerinde belirgin bir değişim olmadığı, birkaç motiflerin sıva onarımı müdahalelerinde tahrip olması haricinde genel olarak özgünlüklerini korudukları anlaşılır (Foto-28,29,30,31).

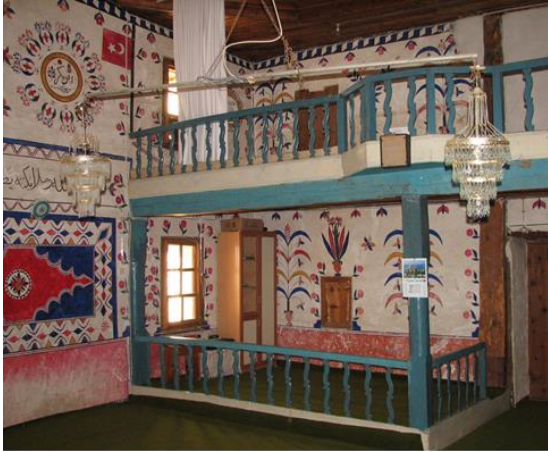
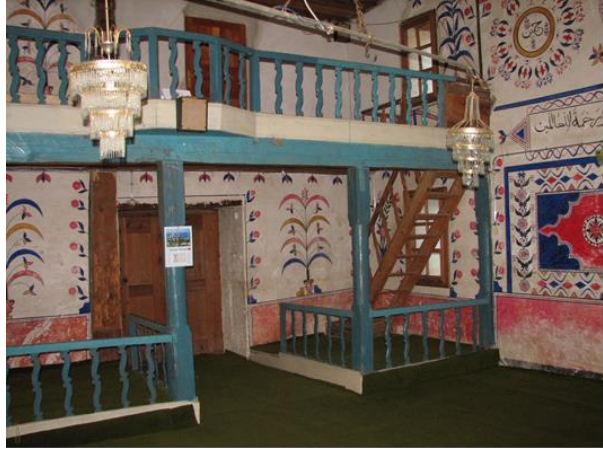
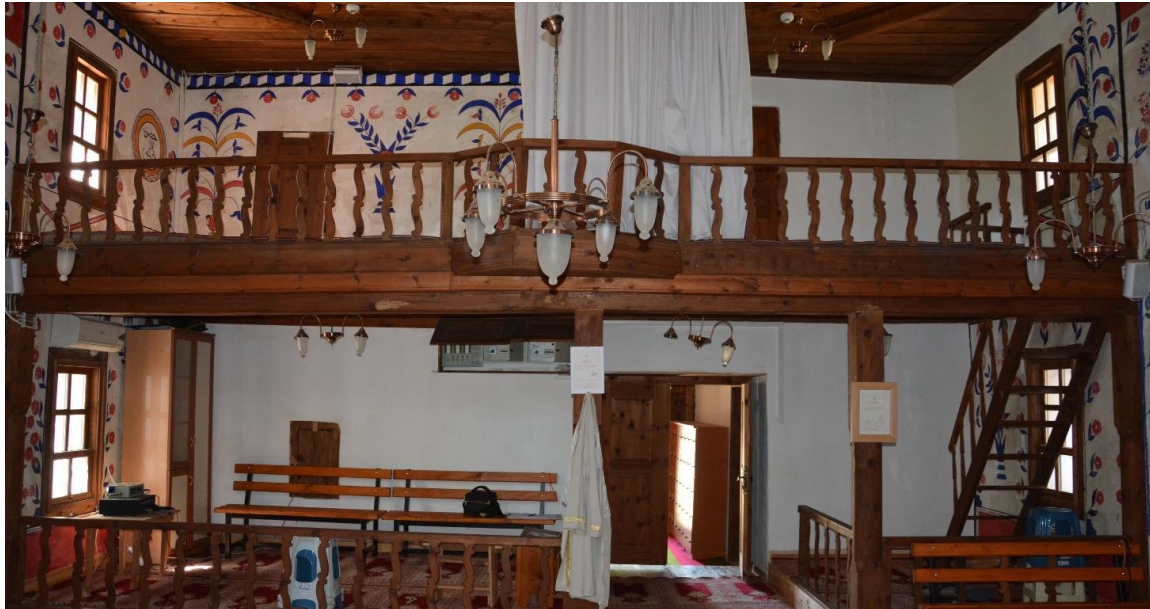
Kuzey duvarı kalem işleri eski fotoğraflar ile karşılaştırıldığında bu duvardaki kalem işlerinde önemli ölçüde kayıpların olduğu görülür. Kuzey duvarı mahfil üstünün orta ve doğu kenarındaki kalem işlerinin 2008 öncesi fotoğraflarda da olmadığı, dolayısıyla 2008 restorasyonu öncesi bu kalem işlerinin tahrip olduğu anlaşılmıştır. Mahfil altı duvar yüzeylerindeki kalem işleri günümüzde mevcut olmamakla birlikte 2008 öncesi fotoğraflarda kalem işi örneklerine rastlanır. Söz konusu kalem işleri 2008 restorasyonu öncesinde, yapının ön tarafına betonarme olarak yapılmış olan, yapıya ve kalem işlerine ekstra yük yükleyerek zarar veren köy odasının etkisiyle büyük oranda zarar görmüştür. 2008 restorasyonunda, köy odası olarak kullanılan ve yapıya zarar veren bu eklentiler kaldırılmış, proje dahilinde günümüzdeki köy odası yapılmıştır. Eski eklentiler kaldırılırken ve kuzey duvarının sağlamlaştırma çalışmaları yapılırken, restorasyon öncesinde büyük oranda zarar görmüş olan kuzey duvarı mahfil altı kalem işlerinin kurtarılamamış olabileceği düşünülmektedir (Foto-32,33,34).

Yakından ve detaylı incelendiğinde kalem işlerinin sıva üzerine doğrudan uygulandığı anlaşılır. Yukarıda ifade edilen bozulma ve kayıpların haricinde kalem işleri günümüze kadar sağlam olarak gelmiştir. Kalem işlerinde ve yapıda nem izlerine rastlanmamıştır. Fakat boya katmanlarında korozyon söz konusudur. Bu durum kalem işleri yapılırken hazırlanan boyanın bağlayıcısının yeterli miktarda karıştırılmadığı ya da özelliğini kaybetmiş olduğunu düşündürmektedir. Çünkü bazı bölgelerde, özellikle alt bölümlerde, dokunulduğunda boya ele sürünmektedir. Bu durum özellikle insan elinin ulaşabileceği bölgelerde bulunan kalem işi bezemeleri insan müdahalesi ile oluşan bozulma risklerine karşı korunmasız bırakılmaktadır.

Kalem işlerinin görünümünü etkilemeyecek ve bozulmaları geciktirecek çeşitli çözeltilerin yüzeye uzmanları tarafından uygulanması kalem işlerini daha dayanıklı hale getirebilir.
