## TARİHİ ESER RESTORASYONUNDA BETON TEKNOLOJİSİNİN KULLANIMI

**Özet-**Tarihi yapıların ve anıtların sağlıklı onarılabilmeleri ve yaşatılabilmeleri için konservasyon ve restorasyon uygulamaları yapılmaktadır. Bu çalışmada, Ülkemizde 1940'lı yıllardan günümüze kadar yapılan tarihi eser restorasyonlarında kullanılan beton teknolojileri incelenmiş, beton teknolojisinin tarihi yapılarda kullanımının fayda ve zararları üzerinde durulmuştur. Bu yüzyılda beton teknolojisi gelişerek çağın en yaygın kullanılan yapı malzemelerinden birisi olmuştur. Buna bağlı olarak günümüzde beton teknolojisi strüktürel restorasyon çalışmalarında verimli uygulamalar yapılmaktadır. Bu uygulamalara örnek olarak İstanbul'un farklı bölgelerinde yapılan Restorasyon çalışmaları incelenerek değerlendirilmiştir.

### THE USE OF CONCRETE TECHNOLOGY IN THE RESTORATION OF HISTORICAL MONUMENTS

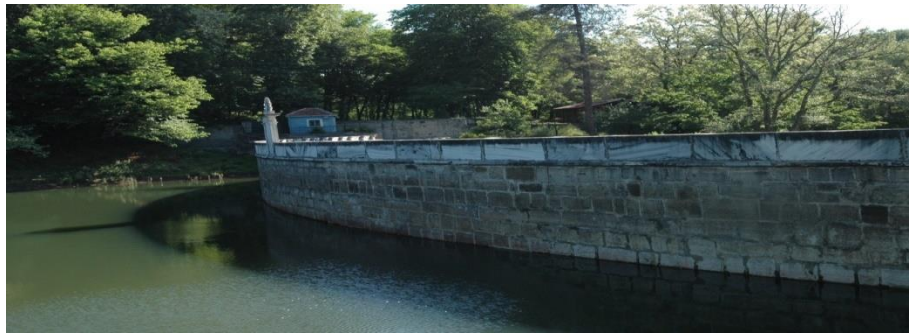
İstanbul Sarıyer İlçesi, Bahçeköy Beldesinde Belgrad ormanları içerisinde yer alan Taksim suyoluna ait 3 adet bend bulunmaktadır. Bu bendler 1750-1839 yılları arasında inşa edilmişlerdir. Bendler yığma taştan yapılmış olup, sanat eseri olmaları sebebiyle mansap kısımları yonutaşı kaplıdır. Su havzasında kalan kısımları menba kısmı ise içme suyuna temas etmesi sebebiyle mermer kaplıdır. Marmara mermeri kaplı olan bu yüzünde mermerler plakalar halinde gövdeye kaplanmış ve aralarındaki derzlerin ilk yapıldığında suya dayanıklı bir malzeme (kil içerikli) ile kaplandığı düşünülmektedir. Bu yüzey hava koşullarından oldukça çok etkilenmektedir. Kış aylarında dona maruz kalan cephe yaz aylarında da suyun çekilmesi ile güneş ışınlarından zarar görmektedir. Bu koşullar altında derz malzemesinde kayıplar olmuş ve su kaçakları başlamıştır. 1950–1960’lı yıllarda yapılan kapsamlı onarımlarda o günün en çağdaş ve yaygın malzemesi olan beton harç tercih edilerek derzler bu malzeme ile kabartmalı derz olarak onarılmıştır.

**Resim1.** Taksim su bendlerinde yapılan çimento içerikli onarımlar

Bu süreç sonrası çimento içerisinde yer alan tuz sebebiyle mermer kaplamalarda yüzey kayıpları başlamış, incelenen mermerlerde kopmalar nedeniyle cephede yüzey kayıplarının olduğu görülmüştür.

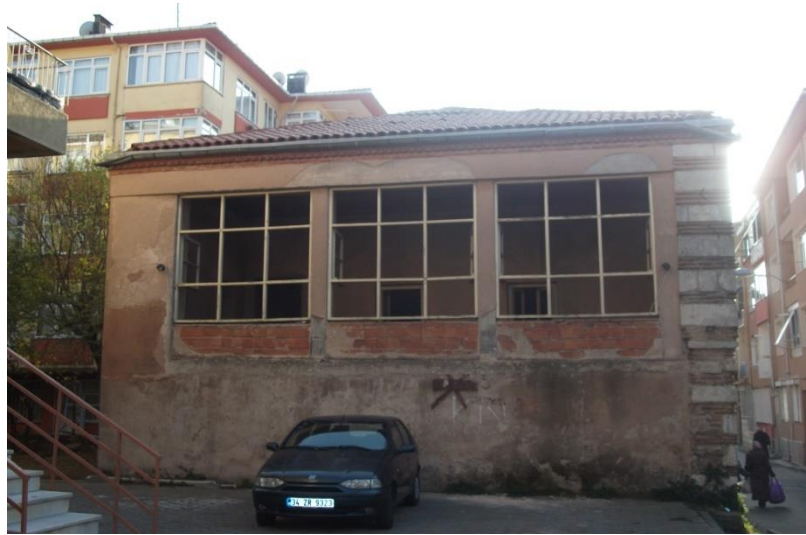
Resim 2. Üsküdar Mevlevihanesi restorasyon çalışması

Üsküdar İlçesinde buna benzer birçok örnek bulunmaktadır. Duvarları birbirinden ayrılmaya başlayan Üsküdar İlçesi, Aziz Mahmut Hüdai mahallesinde yer alan Üsküdar Mevlevihanesi Semahane kısmında üstten bir beton kiriş çerçeve geçirilerek binanın yığma duvarlarının birbirinden ayrılması engellenerek depremlere karşı yapı ayakta kalabilmiştir.

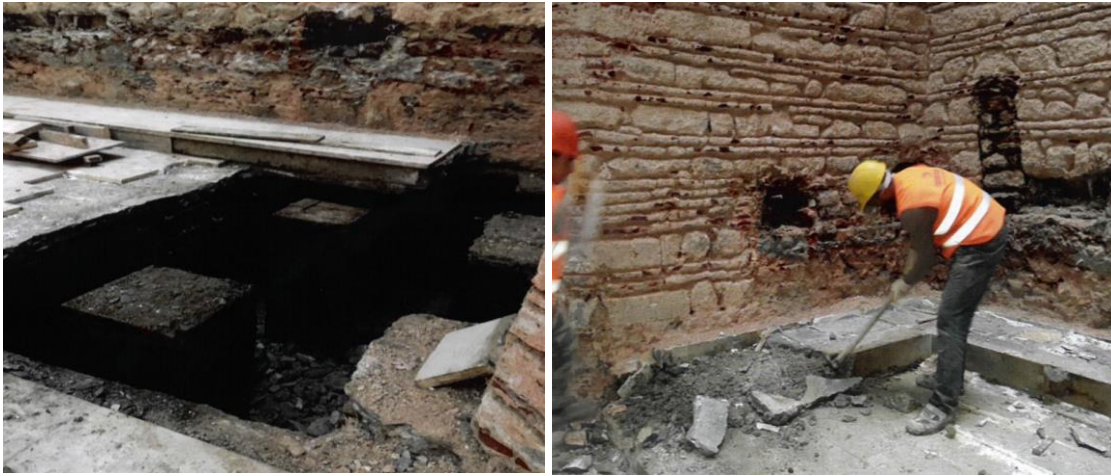
İstanbul İli Selimiye Mah. Selimiye Hamamı kısa bir süreye kadar hamam işlevini devam ettirmekte, cehennemlik kullanılmakta ve hamam buhar sistemi ile ısıtılmaktaydı. Restorasyonuna başlanılan hamamda raspalar sonrası hamamın birçok yerinde beton kullanılarak yenilediği açığa çıkmıştır. Mermer plakalar kaldırıldığında her birinin altında beton tablalar bulunmuştur. Özgün olmayan bu tablaların sökümü sonrası hipokaust ayaklarının betonarme koloncuklar olduğu ve tuğla ile kaplandığı belirlenmiştir (Üsküdar Belediyesi çalışması). Özgün sistemin modern teknoloji ile yenilenerek uygulaması olarak bakabileceğimiz bu onarım yapının mekanik sisteminin günümüze kazandırılması olmuştur.

**Resim 3.** Selimiye Hamamı Restorasyon çalışmaları

Hamam yapısının kubbelerinde ise beton şaplar tespit edilmiştir. Yapılan raspalar sonrası kubbelerden hamam içerisine su kaçaklarını önlemek ve su yalıtımı amacıyla defaten beton harç ile kubbelerin sıvandığı tespit edilmiştir. Bu harçların ağırlığı sonrası kubbelerde çatlaklar hatta çökme derecesinde yarılmalar mevcuttur.

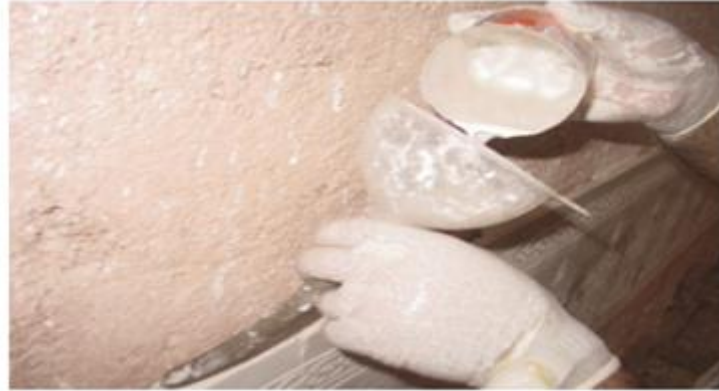
I. Bayezid Hamamı'nda yapının strüktürel olarak güçlendirilmesi için bu yöntem kullanılmıştır. Soyunmalık bölümünde yer alan ve doğudan batı istikametine yol kateden çatlağın içine epoksi enjekte edilmiştir[10].

**Resim 4.** Enjeksiyon uygulaması

Bu işlemde çatlak üzerine belirli aralıklarla parkerlar (borular) yerleştirilerek çatlak olan kısımların çevresi epoksi harcı ile kapatılarak yapılır. Basınç sürekli kontrol edilerek uygulanmakta olan bu uygulamada epoksinin çatlağın içine doğru yavaşça akması sağlanır[13].

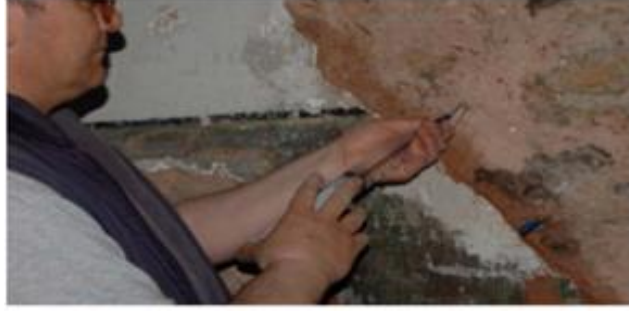
II. Beyazid Hamamının Harim duvarlarında özgün horasan sıvayla duvar örgüsü arasında ayrılmalar, boşalmalar olduğu tespit edilerek, alanlar röleve üzerine işlenmiş ve Osmanlı dönemi özgün sıvanın duvara sabitlenmesi için mikroenjeksiyon yapılmıştır. (Sefer)Mikroenjeksiyon yapılacak alanlar geleneksel perküsyon yöntemiyle yapılsa da eş zamanlı olarak FSM Üniversite tarafından yapı radarı ile 2 ayrı duvar arasındaki boşluk tespit edilmiştir.

**Resim 5.** Duvarda mikro enjeksiyon uygulaması

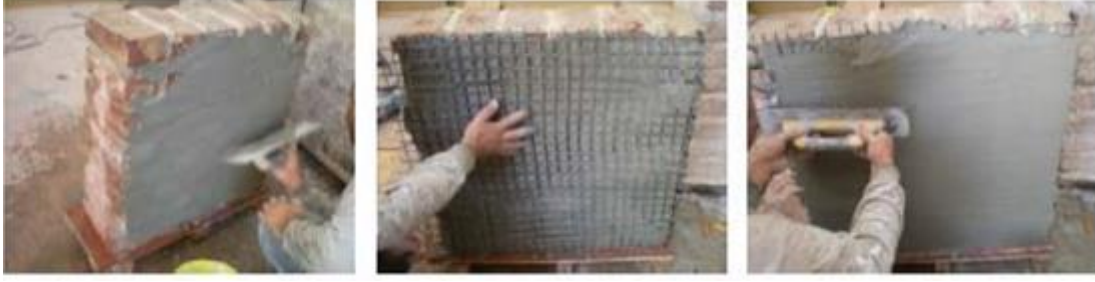
Küçük Mecidiye Camii Restorasyonunda Meşrutadaki Kargir Duvarların güçlendirilmesinde kısa doğrultularda yer alan (y yönünde), örgü sisteminde zafiyet olan duvarlarda düzlem dışı dağılmayı engellemek için bazalt lifli polimer hasır kullanılmıştır. Bu restorasyonda kritik bölge kuzey cephesindeki pencere boşlukları etrafıdır. Kritik olan bu bölgeler her iki kat seviyesinde tekstil donatılı harç kuşaklar ile güçlendirilmiştir[15].

**Resim 6.** Duvarların TRM ile güçlendirilmesi

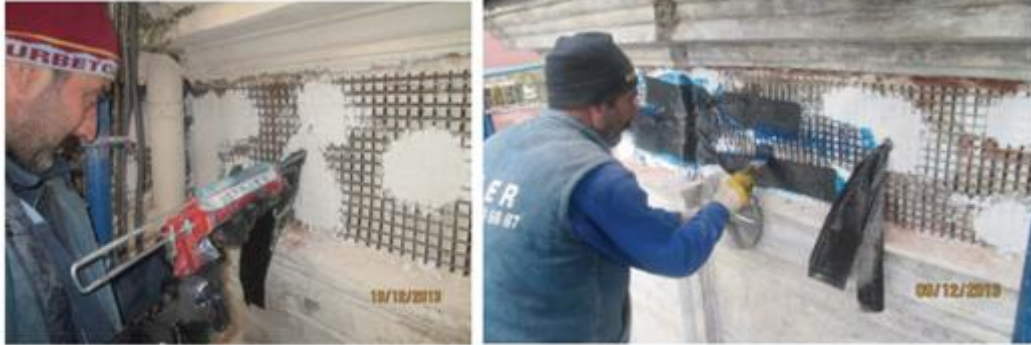
**Resim 7.** K. Mecidiye Camii Ankraj aşamaları
