## OSMANLI HAMAM MİMARİSİNE AİT BİR ÖRNEK: KAZLIÇEŞME HAMAMI\*

### THE KAZLIÇEŞME HAMAM: AN EXAMPLE OF OTTOMAN BATH ARCHITECTURE

Alper GÖLBAŞ\*\*

Arzu TOKSOY GÖLBAŞ\*\*\*

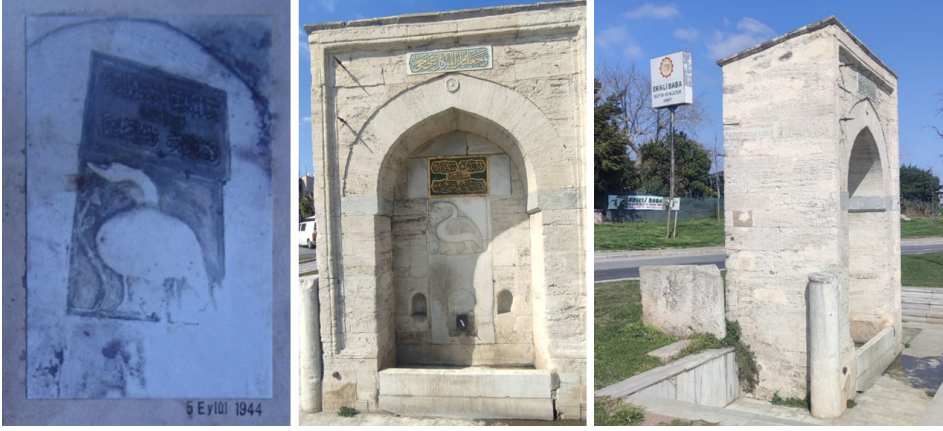
**Görsel 1:** a.Çeşmeye ve semte adını veren kaz kabartmasının 1944 yılında çekilmiş bir fotoğrafı (Ertuğ, 2006, 204). b.Çeşmenin günümüzdeki durumu, c.Çeşmenin batısında görülen sütunçe ve arkasına bitiştirilmiş üzeri kazınmış tempon levhasının 2026'daki durumu.

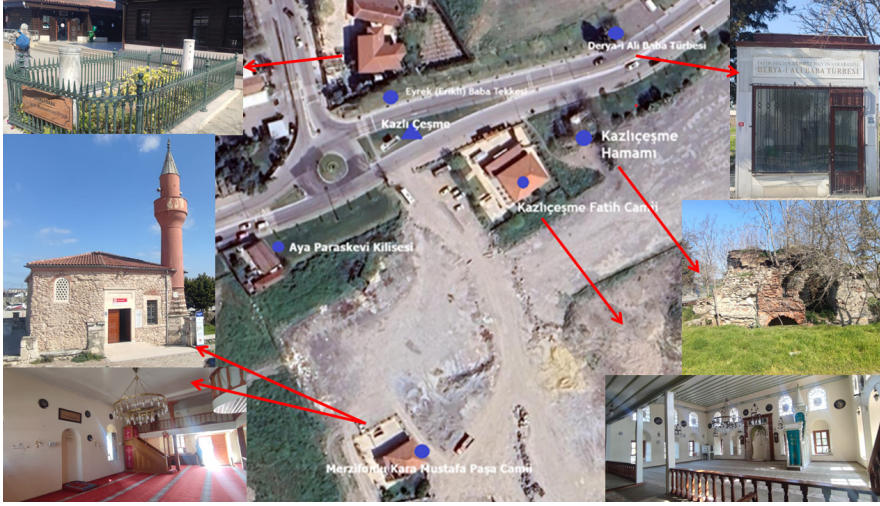
**Görsel 2:** Kazlıçeşme Hamamı ve civarındaki tarihi yapıları gösteren uydu fotoğrafı ve yapıların fotoğrafları. (Fotoğrafları çeken ve düzenlemeyi yapan yazar).

esnafının katkıları ile 1954 tarihinde ikinci defa onarım görmüştür.<sup>33</sup> Diğer önemli yapılar ise Merzifonlu Kara Mustafa Paşa zamanında inşa edildiği anlaşılan Merzifonlu Kara Mustafa Paşa Mescidi (Kasaplar Mescidi)'dir. Merzifonlu Kara Mustafa Mescidi veya diğer adıyla Kasaplar Mescidi'nin bu adı almasının sebebi bir kasap tarafından yaptırılmış olabileceğini akla getirmekte ise de<sup>34</sup> bölgede çalışmakta olan kasaplar tarafından çok tercih edildiği için böyle anıldığı bilinmektedir.<sup>35</sup> Bu yapı günümüzde Kazlıçeşme Hamamı'nın 140 m güneybatısında yer almaktadır (Görsel 2).<sup>36</sup>

büyük oranda kaybetmiştir. Kazlıçeşme Hamamı caminin 10 m kuzeydoğusuna inşa edilmiştir. Hamama yalnızca 50 m mesafede bulunan Eyrek (Erikli) Baba Tekkesi<sup>42</sup> tarihi kayıtlarda esasen ilk olarak 18. yüzyılda geçmektedir.<sup>43</sup> Tekkenin kurulmasına vesile olan Eyrek Baba'nın<sup>44</sup> İstanbul'un fethine katıldığı düşünülmekte ve mezarının 15. yüzyıla ait olduğu tahmin edilmektedir.<sup>45</sup> Tekke'nin sınırlıları içerisinde yer alan Eyrek Baba'ya ait olduğu iddia edilen mezar yapısının oluşturulma biçimi ve mezarda baş ve ayak taşı olarak kullanılmak üzere işlev kazandırılan iki adet Bizans dönemine ait sütun bulunuyor olması civarda fetih sırasında şehit düşen farklı kişilere yapılan uygulamalarla benzerlik göstermekte olduğundan bu kanaat oluşmuştur (Görsel 2).

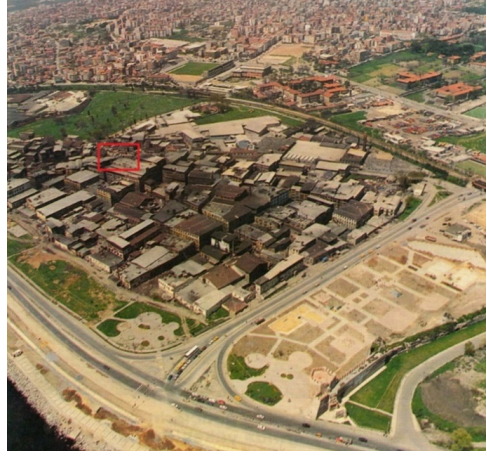
**Görsel 3:** Kazlıçeşme Debbaghaneler Bölgesi Hava Fotoğrafı 1980 Öncesi, Kırmızı çerçeve içine alınmış alan Kazlıçeşme Hamamı'nın bulunduğu muhtemel bölge (Kaynak: İBB Atatürk Kitaplığı Arşivi)

1940'lı yıllarda İstanbul'a yaşanan büyük göç dalgasından Zeytinburnu ve dolayısıyla Kazlıçeşme'de nasibini almış<sup>50</sup> ve buralar ilk gecekondu mahallelerinin çekirdeğini oluşturmuştur.<sup>51</sup> İstanbul'un ve Osmanlı coğrafyasının büyük bir kısmının deri üretimini<sup>52</sup> yüzyıllar boyunca sırtlayan Kazlıçeşme'deki deri fabrikaları, 1993 senesinde belediye tarafından tamamıyla yıktırılmış ve bölgede bir düzenlemeye gidilmiştir (Görsel 3 ve 4).<sup>53</sup>

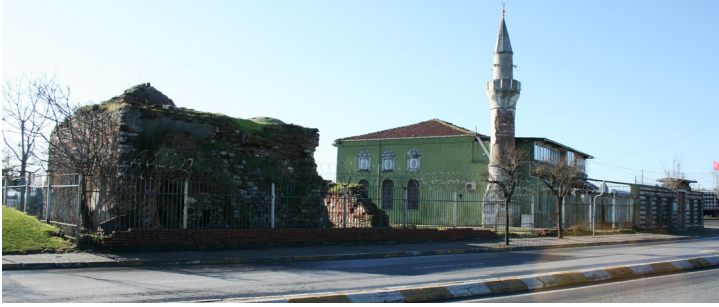
**Görsel 5:**  
Kazlıçeşme Hamamı  
ve Fatih Camii'nin  
uzaktan görünümü  
(Kazlıçeşme  
Hamamı Kazı  
Arşivi).

Kazlıçeşme Mahallesi, 783 ada, 12 parselde bulunan hamam, Kazlıçeşme çeşmesinin 60 m doğusunda ve Fatih Sultan Mehmet döneminde inşa edildiği düşünülen Kazlıçeşme Fatih Camii'nin bitişğinde yer almaktadır (Görsel 5). Hamamın inşa tarihine ilişkin iki farklı iddia söz konusudur: Ayverdi, bitişikteki Fatih Camii'den yola çıkarak hamamın da aynı dönemde inşa edilmiş olabileceğini belirtmiştir.<sup>54</sup> Ertuğrul da hamamın on beşinci yüzyılda inşa edildiğine vurgu yapmıştır.<sup>55</sup> Haskan ise hamamın Merzifonlu Kara Mustafa Paşa vakfına ait olduğunu ve daha güneybatıda bulunan Kasaplar Mescidi'ne akar olarak inşa edildiğini ifade etmektedir.<sup>56</sup> Haskan, Merzifonlu Kara Mustafa Paşa-Kasaplar Mescidi'ni hamam yakınlarında Kazlıcami Sokağı ve Kireççi Sokağı'nın birleştiği yerde bulunduğunu ifade etmiştir. Söz konusu yer bugün Kazlı Camii olarak anılmaktadır.

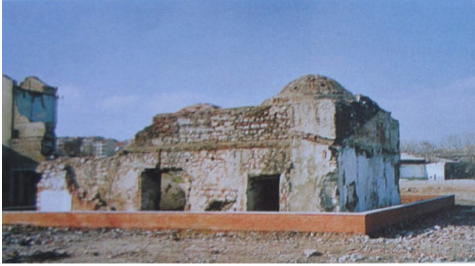
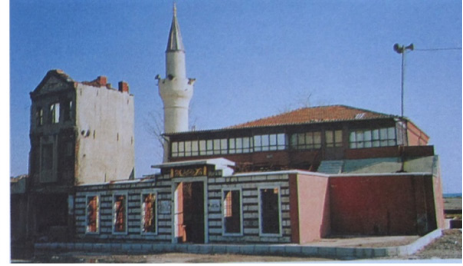
**Görsel 7:** 1993 yılında yapılan düzenlemeden sonra Kazlıçeşme Hamamı ve Kazlıçeşme Fatih Camii'nin Görünümleri Durumları Sağdaki görselde caminin solunda henüz yıkılmamış 3 katlı bir derici atölyesi binası görülüyor (Yelmen, 1994, 513).

Derici dükkanları zamanla Kazlıçeşme Fatih Camii ile hamamın arasında kalan alanı da kaplamış ve 1939 yılına ait Pervititch haritalarında da (Görsel 6) görüldüğü gibi hamam, doğusundan ahşap kuzey ve batısında ise kâgir atölye ve dükkanlar tarafından çevrelenmiştir.<sup>57</sup> Pervititch haritalarında hamamın hemen doğusunda kalan ahşap yapının merkezinde camekanlardaki merkezi çatı sistemini andıran bir dörtgen yapı unsuru olduğu görülmektedir. Buna karşın buranın soyunmalık yapısı mı yoksa hamama bitişik inşa edilmiş bir başka yapı mı olduğu anlaşılamamaktadır. Haskan, tam olarak tarih belirtmese de hamamın belirli bir dönemden sonra işlevini kaybettiğini ve deri imalathanesi olarak kullanıldığından söz etmiştir.<sup>58</sup> Çevre düzenlemesinin başladığı 1993 senesinden itibaren etraftaki bütün binalar yıkıldıktan sonra hamam, bitişikteki Fatih Camii ve Kazlıçeşme Çeşmesi ile beraber açıkta kalmıştır (Görsel 1, 3, 4, 7).

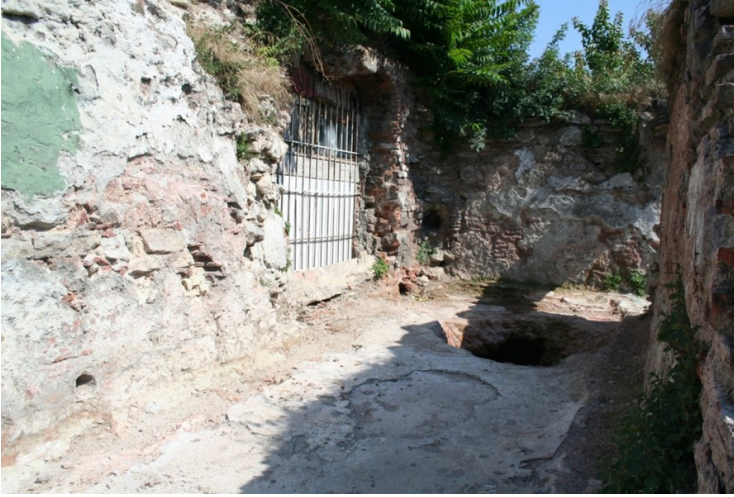
**Görsel 8:**

Külhan, Su Deposu tabanı ve tabandan 30 cm yüksekte suyun hamama girişini sağlayan künkler. Görselde ayrıca güney halvet hücresinin batısına sonradan açılan ve demir parmaklık takılan kapı (İstanbul Arkeoloji Müzeleri Kazlıçeşme Hamamı Kazısı Arşivi).

Kazlıçeşme Hamamı'nda kazı çalışmalarına başlamadan önce dış ve iç mekanlarda temizlik çalışması yapılmıştır. Temizliğin ardından hamamın dış batı-güneybatı cephesinde kazı çalışmalarına başlanmıştır. Burada yapılan kazının ardından yapının güneybatı yönündeki mekânda güncel betonarme zemin temizlenerek horasan su deposu sıvası ortaya çıkarılmıştır. Söz konusu sıvalı kısmın hemen güneyinde, daha alt kotlarda hamamda kullanılan suyun ısıtılmasını sağlayan külhan bölümüne ulaşılmıştır (Görsel 8). Külhan kısmından hamamın içerisine doğru beş farklı kanal ile dumanın aktarıldığı anlaşılmıştır. Külhanın üst kısmında bulunan mekânın tamamını kapsayan horasan sıva bu alanın sarnıç (su deposu) olarak kullanıldığını göstermektedir (Görsel 9). Su deposundan hamamın iç mekânına devam ettiği anlaşılan yaklaşık 15 cm. çapında bir künk ağzı da tespit edilmiştir. Söz konusu künk, depo tabanından 30 cm. kadar yüksekte bulunmaktadır. Külhan ve su deposunun bulunduğu alanın dışında (batı tarafında), hamamla paralel kabaca kuzey-güney doğrultulu, oldukça tahrip duvarın dış kısmında külhanın ısınmasını sağlayan olasılıkla ateşlik ve odunluk kısmıdır (Görsel 10). Ateşlik (ocak) kısmı hamamın genel kotundan yaklaşık 1 m aşağıda konumlanmıştır. Ateşin yakıldığı bu kısma olasılıkla basamaklarla inilmekteyken günümüze bu düzenleme ulaşamamıştır.<sup>59</sup> Kazı sırasında belgelenen külhan kalıntısı ve hypocaust (cehennemlik) sistemi, Osmanlı hamam mimarisinin klasik ısıtma düzenini yansıtmaktadır. Külhan, sıcaklık bölümünün ekseninde, yapının batı kısmına konumlanmış olup ısı kanalları sıcaklık zeminine homojen biçimde dağılmaktadır. Bu yerleşim biçimi, Anadolu'daki hamamlarda görülen genel prensiple uyumludur.<sup>60</sup>

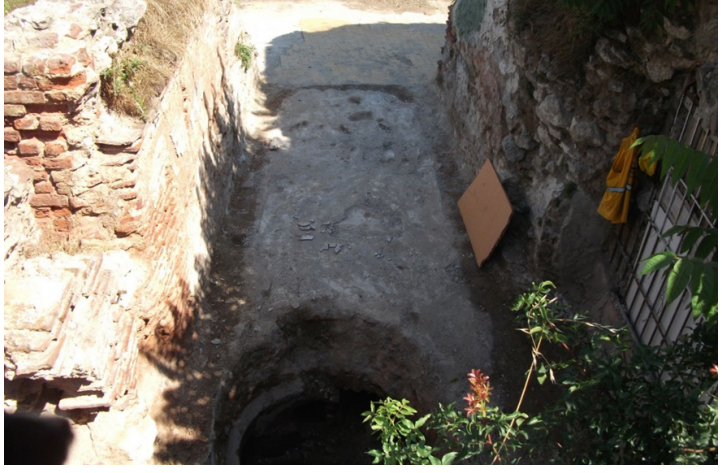
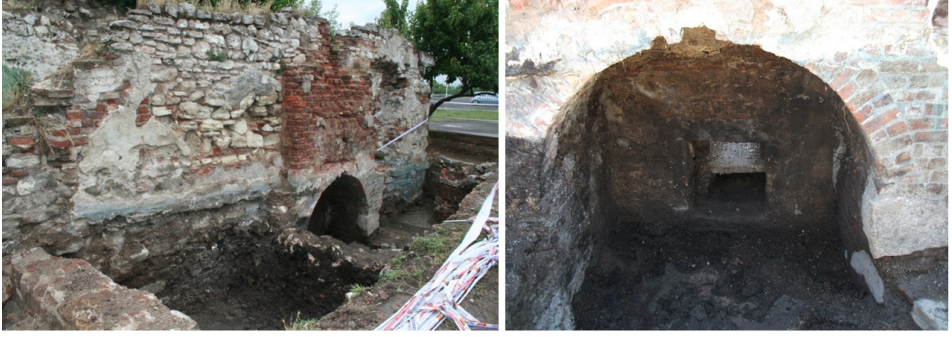
**Görsel 9:**

Solda ateşlik ortada su deposu tabanı ve kazanın oturduğu çukur (hazne) sağda güney halvete sonradan açılan ve demir parmaklık takılan alan (İstanbul Arkeoloji Müzeleri Kazlıçeşme Hamamı Kazısı Arşivi).

**Görsel 10:** Solda Odunluk ve Ocak, Sağda Tuğla Örgüyle Oluşturulmuş Kemerli ile Ocak Yeri (İstanbul Arkeoloji Müzeleri Kazlıçeşme Hamamı Kazısı Arşivi).

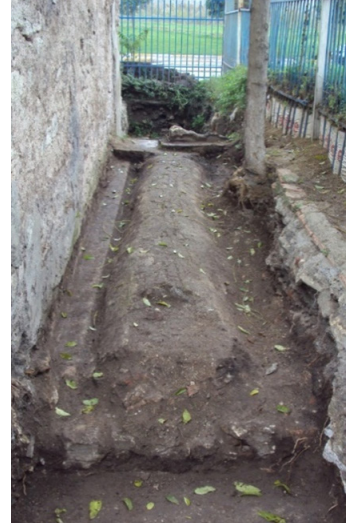
**Görsel 11:** Hamamla doğrudan bağı bulunmayan kanal yapısı. (İstanbul Arkeoloji Müzeleri Kazlıçeşme Hamamı Kazısı Arşivi)

Hamamın dış doğu-kuzeydoğusunda yapılan çalışmalarda hamama paralel olarak uzanan, yaklaşık kuzey güney doğrultulu, üzeri sağlam vaziyette, yaklaşık 8.5 m. uzunluğunda bir kanal tespit edilmiştir (Görsel 11). Ateş tuğla kullanılarak inşa edilen bu kanalın hamamla bağlantısının bulunamamış olması, söz konusu kanalın hamamdan sonraki bir dönemde yapılmış olabileceğini göstermektedir.

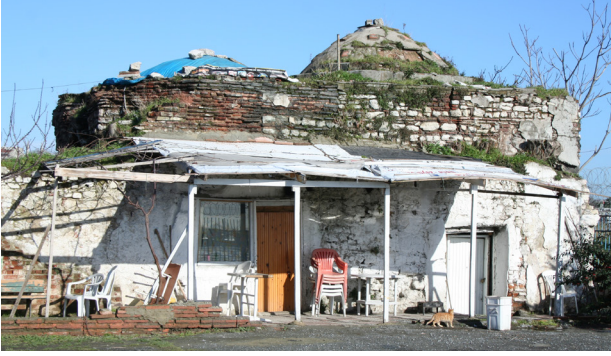
**Görsel 12:**

Hamamın güneyinde yer alan iki girişin 2010 yılındaki kazı öncesi çay ocağı olarak kullanıldığı zamanki durumu (İstanbul Arkeoloji Müzeleri Kazlıçeşme Hamamı Kazısı Arşivi).

Yapının güncel durumunda, güney cephesi üzerinden doğrudan sıcaklık ve güney halvetine geçiş sağlayan iki adet kapı açıklığı izlenmektedir. Haskan, hamamın biri batıda cami avlusuna, diğeri ise güneyde Külhan Sokağı'na açılan iki farklı kapısı olduğunu öne sürmüştür.<sup>62</sup> Ancak klasik hamam planlamasında batı cephesinin külhan ve su deposu (hazne) gibi teknik birimlere tahsis edilmiş olması, bu aks üzerinde özgün bir mekân girişinin bulunmasını mimari kurgu açısından imkânsız kılmaktadır.

Öte yandan, güney duvarı temel seviyesinde açığa çıkarılan paralel duvar kalıntıları, hamamın günümüze ulaşmayan soyunmalık ve/veya ılıklik birimlerinin güney yönünde konumlanmış olabileceğine dair somut arkeolojik veriler sunmaktadır. Klasik Osmanlı hamam mimarisinde mahremiyet ve ısı korunumu ilkeleri gereği tamamen kapalı/korunaklı olması gereken sıcaklık ve halvet duvarlarına doğrudan dış kapılar açılmış olması özgün bir tasarım olamaz. Bu durum, yapının 20. yüzyılda maruz kaldığı ağır endüstriyel tahribatın (derihane kullanımının) güney kanadındaki orijinal geçiş mekânlarını yok ettiğini ve bu eksikliği telafi etmek amacıyla doğrudan ana kâgir gövdeye müdahale edilerek yapının özgün mekânsal hiyerarşisinin bozulduğunu açıkça kanıtlamaktadır (Görsel 12).

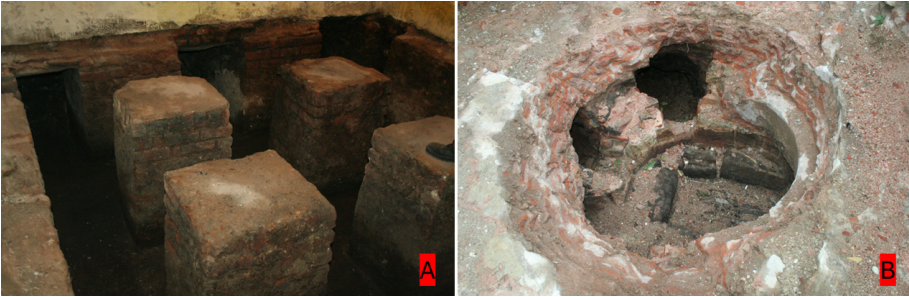
**Görsel 14:** a. Sıcaklık kısmında tespit edilen cehennemlik bölümü, b. Külhandan gelen ısının dağıtılmasını sağlayan kanallar (İstanbul Arkeoloji Müzeleri Kazlıçeşme Hamamı Kazısı Arşivi).

çekirdeğin doğu yarısını kaplayan dikdörtgen planlı sıcaklık mekânından, iki ayrı kapı açıklığı vasıtasıyla bağımsız halvet hücrelerine geçiş sağlanmaktadır. Yapının taşıyıcı dış duvarlarında horasan harçlı kesme taş örgü kullanılmışken; mekânları birbirinden ayıran bölme duvarları, üst örtü (kubbe) ve kubbeye geçişi sağlayan pandantiflerde tamamen tuğla malzeme tercih edilmiştir. Ayrıca güney cephenin dış yüzeyinde kısmen korunagelmüş kesme taş ve tuğla sıralarından oluşan almaşık duvar örgüsü dikkati çekmektedir. Geleneksel hamam mimarisinin ayrılmaz bir parçası olarak, her üç mekânın da zemin döşemesinin altında, yapının ısıtılmasını sağlayan cehennemlik (hipokaust) sistemine ait boşluklar ve taşıyıcı ayaklar mevcuttur (Görsel 14).

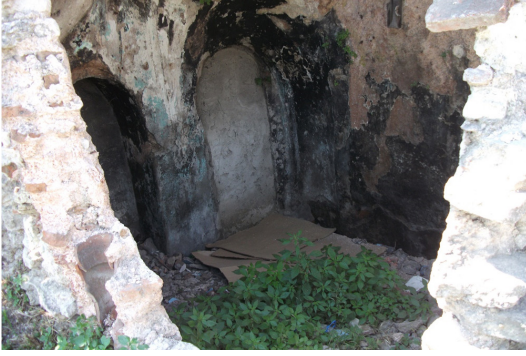
**Görsel 15:**

Tıraşlık/heladan sıcaklık mekanına açılan ve sonradan kapatılmış olan iki adet kapı (İstanbul Arkeoloji Müzeleri Kazlıçeşme Hamamı Kazısı Arşivi)

Sıcaklık mekânının kuzeydoğu köşesinde, kütleden dışa taşan, kare planlı ve kubbe örtülü küçük bir birim (tırışlık/hela) yer almaktadır. Bu birim ile sıcaklık arasında, günümüzde örülerek kapatılmış iki adet geçiş açıklığı tespit edilmiştir (Görsel 16). Mekânın kuzeydoğu çeperinde, doğrudan dışarıya açıldığı anlaşılan ve yine sonradan kapatıldığı görülen bir kapı açıklığı daha mevcuttur.

Söz konusu kapının hemen üzerinde, zeminden yaklaşık 3-4 metre yükseklikte konumlanan tuğla örgülü baca yapısı dikkat çekicidir. Bu bacanın konumu ve inşaa malzemesi incelendiğinde; hamam mimarisinde duman tahliyesi için kullanılan özgün “tüteklik” sisteminden<sup>64</sup> ziyade, yapının 20. yüzyılda deri atölyesi olarak kullanıldığı evrede eklenmiş bir endüstriyel baca olduğu düşünülmektedir.<sup>65</sup> Bacanın çatı seviyesinde görülebilen tuğlalarının 20. yüzyıl üretimi ‘ateş tuğlası’ karakteri taşıması, bu mimari unsurun ya tamamen modern dönem eki olduğunu ya da bu dönemde köklü bir onarım görerek işlev değiştirdiğini göstermektedir.

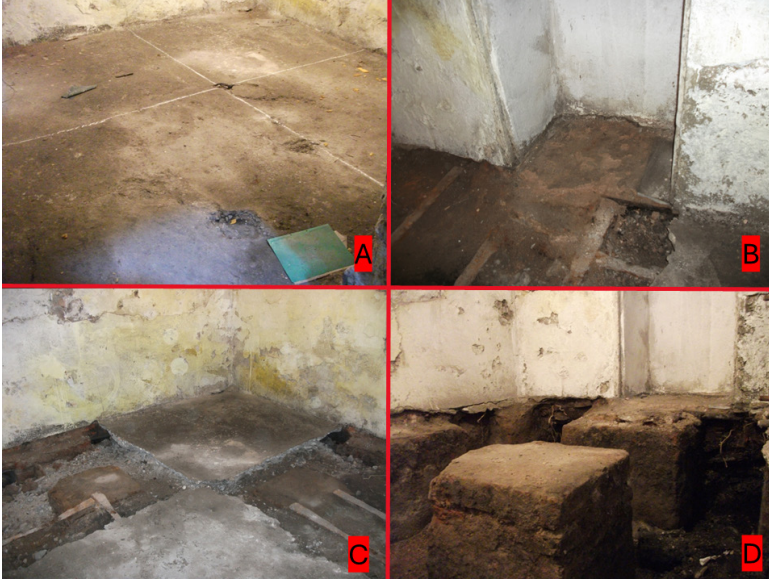
**Görsel 16.** Kuzey halvetinin tabanında yapılan kazı çalışması sırasındaki aşamalar. **16.a.** kazı öncesi durum, **16.b.** ve **16.c.** tabanda yapılan kazılar sırasında sonradan yapılan beton şapın kaldırılması ve ahşap kasnaklar içine yapılan moloz dolgunun görünümü. **16.d.** Kazı sonucunda hamamın orijinal taban altı döşemesine ait kısa tuğla örgülü ayaklar. **16.c.** ve **16.d.**'te ayrıca kuzey halvetinin doğusundan sıcaklığa açılan ve sonradan kapatılmış olan kapının yeri de görülmektedir. (İstanbul Arkeoloji Müzeleri Kazlıçeşme Hamamı Kazısı Arşivi)

yapılarak üzerine beton şap atılmıştır. Yapının özgün mimari karakterini ve plan kurgusunu maskeleyen bu katmanlar, bilimsel veri eldesini zorlaştıran bir engel teşkil etmektedir. İstanbul Arkeoloji Müzeleri denetiminde yürütülen kazı çalışmaları kapsamında, yapının orijinal kâgir yapısını ve altyapı detaylarını çözümleyebilmek amacıyla betonarme ekler ve geç dönem dolgu katmanları kontrollü bir biçimde kaldırılmıştır. Halvet birimlerindeki beton şapın sökülmesi ve taşıyıcı ayaklar arasındaki molozun tahliye edilmesiyle, yapının özgün ısıtma sistemi yeniden gün yüzüne çıkarılmıştır (Görsel 16, 17, 18, 19).

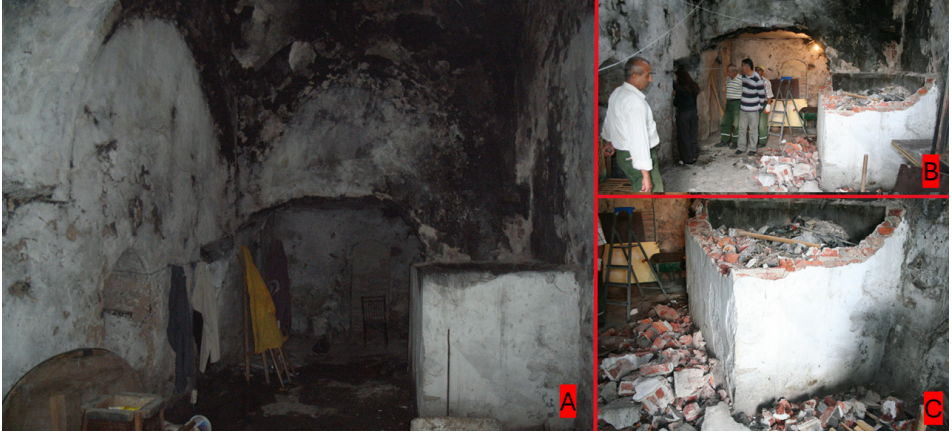
**Görsel 17:** Sıcaklık mekanının kazı öncesi ve kazı sırasındaki görünümü. **a.** Kazı öncesi durum **b-c.** Hamamın deri atölyesi olarak kullanım gördüğü sırada eklenen tuğla örgülü ve beton sıvalı havuzun kaldırılması. (İstanbul Arkeoloji Müzeleri Kazlıçeşme Hamamı Kazısı Arşivi)

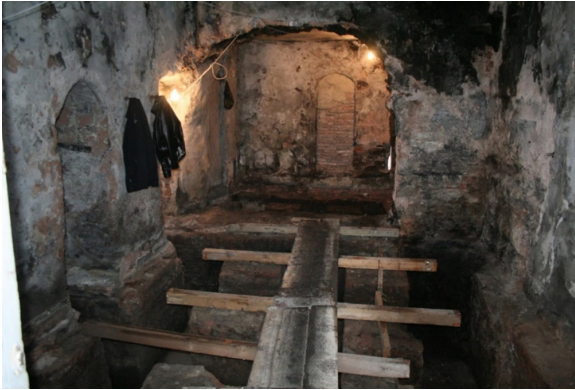
**Görsel 18:**

Sıcaklık bölümünün kazı sırasındaki görünümü. Tabanda ısıtma sistemine ait tuğla örgü destekler, karşıda tıraşlık/hela kısmına açılan ve sonradan tuğla örülerek kapatılmış kapı solda kuzey ve güney halvetler arasında kalan niş. (İstanbul Arkeoloji Müzeleri Kazlıçeşme Hamamı Kazısı Arşivi).

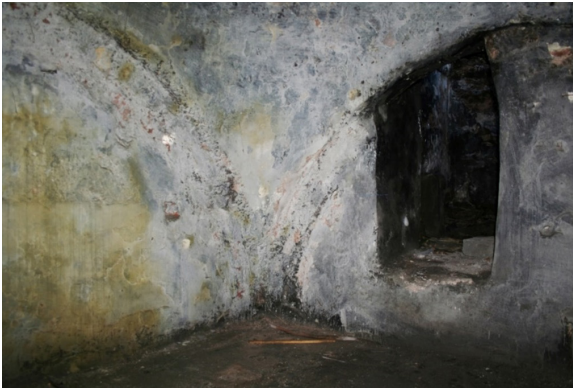
**Görsel 19:** Kuzey halvete eklenmiş olan ikinci kattan görünüm üstteki kubbeyi duvarlara oturtan pandandif geçişleri görülebiliyor. Ayrıca niş gibi görünen yer bu kata ulaşımı sağlayan geçit. (İstanbul Arkeoloji Müzeleri Kazlıçeşme Hamamı Kazısı Arşivi)
