Deprem sonrası yok olan geleneksel bir konut bahçesinin özgün mekânsal temsili: Hasan Arıkan evi örneği

An original spatial representation of a traditional residential garden lost after the earthquake: The case of Hasan Arıkan House

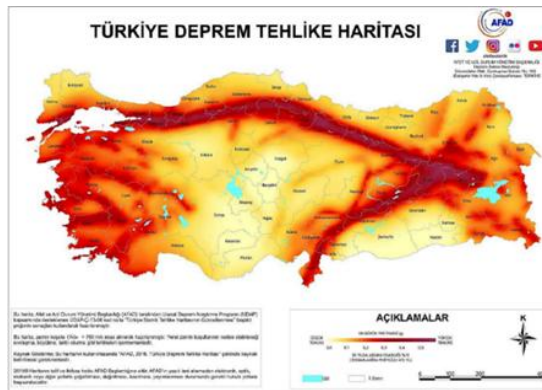
Şekil 2. Kahramanmaraş'ın Doğu Anadolu Fay Sistemi (DAFS) Üzerindeki Konumu

Kahramanmaraş'ın yerleşimi, tarihi boyunca birçok kez yer değiştirmiştir. İlk yerleşim yerinin kentin güneydoğusundaki Erkenez Çayı kenarlarında kurulduğu, Roma döneminde Karasu kıyısı ile Kara Maraş olarak bilinen günümüzdeki Namık Kemal mahallesi civarlarına ve Dulkadiroğlu döneminde ise kentin bugünkü yerleşim yeri olan Ahır Dağı eteklerine taşındığı bilinmektedir (Solak, 2024). Bu yer değiştirmede en büyük etkenin, kentin aktif fay hatları üzerinde yer almasından kaynaklandığı tahmin edilmektedir. Kahramanmaraş kenti; Arap, Afrika ve Anadolu levhalarının etkileşim noktasında yer aldığından Türkiye'nin en etkin ve diri fay sistemlerinden biri olan Doğu Anadolu Fay Sistemi (DAFS) üzerinde (Şekil 2) konumlanmıştır (Şengör & Yılmaz, 1981; SBB, 2023).

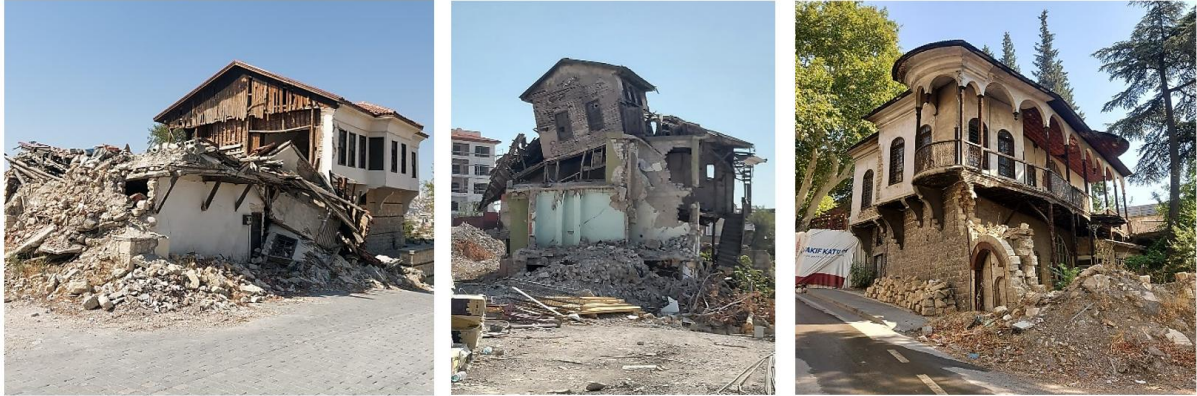
Şekil 3. Kahramanmaraş'taki Bazı Tescilli Taşınmaz Sivil Mimarlık Eserlerinin Ağustos 2025 İtibarıyla Mevcut Durumu (Fotoğraflar, Yazar Tarafından Çekilmiştir)

6 Şubat 2023 depremleri, kentteki kültür varlıklarının yapı kitlelerinin yanı sıra bu yapılara özgü peyzaj bileşenlerinin de büyük ölçüde yok olmasına neden olmuştur. Özellikler kentsel sit alanı veya dışında yer alan çok sayıda sivil mimarlık eseri, depremler sırasında maruz kaldıkları ağır hasarlar nedeniyle günümüzde bu durumlarını hala sürdürmektedir. Temmuz - Ağustos 2025 döneminde kentsel sit alanında gerçekleştirilen saha çalışmaları sırasında çekilen fotoğraflar, sivil mimarlık eserlerinin mevcut durumunu açık bir biçimde ortaya koymaktadır (Şekil 3).

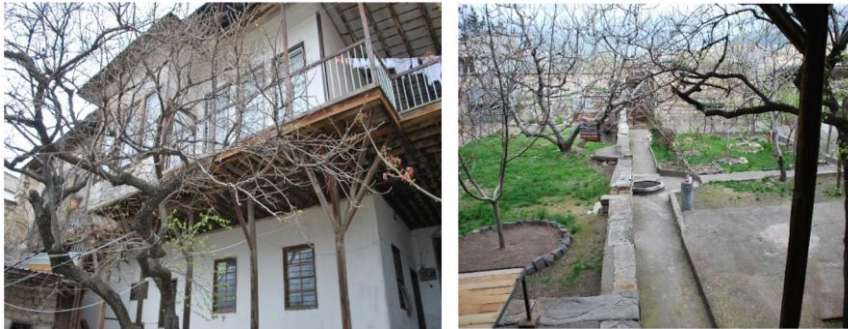
Şekil 5. Hasan Arıkan Evi ve Avlu/Bahçesinin 6 Şubat 2023 Depremleri Öncesindeki Durumu (KBB, 2013)

Avlu, konut ile müstemilat yapıları arasında yer alan ve farklı kullanımları birbirine bağlayan merkezi bir açık alan niteliğindedir. Avlunun yaya aksı, konut girişinin önü ile müstemilat yapılarının önünü bir dolaşım hattı aracılığıyla birbirine bağlamaktadır. Bu doğrultuda tanımlanan yaya hareketi, avlu içerisindeki çeşme, tuvalet birimleri ve hamam yapısına yönelen temel erişim ilişkilerini de sürdürmektedir.

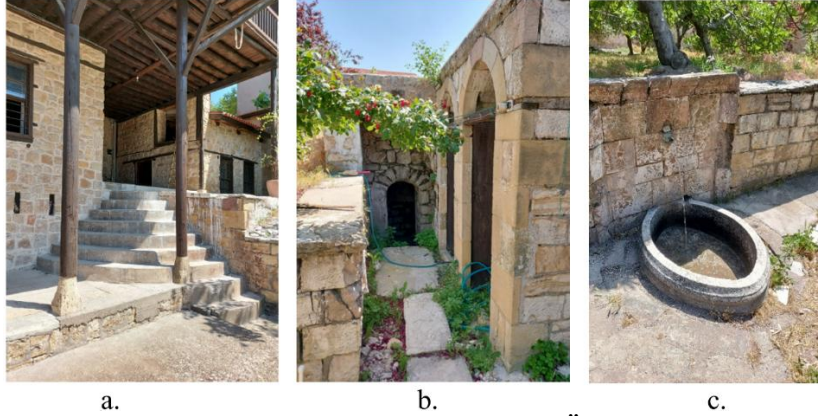
Şekil 6. Hasan Arıkan Evi'nin 6 Şubat 2023 Depremleri Öncesindeki Mekânsal Öğeleri (a: Merdiven, b: Tuvalet ve Hamam Birimleri, c: Çeşme) (Abacıoğlu Gitmiş, 2021)

Avluya iki kapı açılmakta olup bunlardan biri konut ile doğrudan ilişkili iken diğeri parselin batısındaki 70016. Sokağa erişim sağlamaktadır. Konutun avludan daha yüksek bir kotta konumlanması nedeniyle avluya yuvarlak formda düzenlenmiş on basamaklı bir merdivenle ulaşılmaktadır (Şekil 4 ve Şekil 6a). Avluda müştemilat yapısına ek olarak iki tuvalet birimi ile bir hamam yapısı bulunmaktadır (Şekil 6b). Bu donatı grubu her sivil mimarlık eserinde görülmeyip Hasan Arıkan Evi'ne özgü mekânsal unsurlardır.

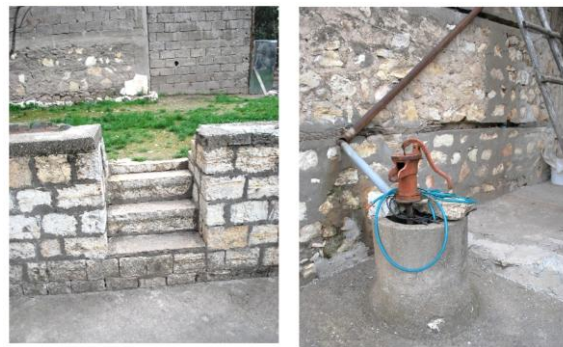
Şekil 7. 6 Şubat 2023 Depremleri Öncesinde Hasan Arıkan Evi Avlusunda Yer Alan Merdiven ve Kuyu (KBB, 2013)

Avlunun mekânsal bileşenleri incelendiğinde, güney yönünde yer alan alçak istinat duvarına bitişik biçimde geleneksel taş malzeme ile elips formda inşa edilmiş bir çeşme bulunmaktadır (Şekil 6c). Çeşmenin hemen batısında bir merdiven yer almaktadır. Bu merdiven, üst kotta yer alan bahçe mekânına erişimi sağlamaktadır (Şekil 7). Konutun çevresi, geleneksel taş malzemeden inşa edilmiş istinat duvarlarıyla çevrilidir. Zemin döşemelerinin büyük bir bölümü sonradan betonla kaplanmış olmakla birlikte zeminin bazı kesimlerinde geçmişte kullanılan tandır taşına ait izler korunmuştur. Avlunun batısında, istinat duvarına yakın bir konumda bir kuyu bulunmaktadır (Şekil 7). Bu mekânsal öğeler, avlunun hem kullanım hem de dolaşım kurgusunu belirleyen önemli bileşenlerdir.

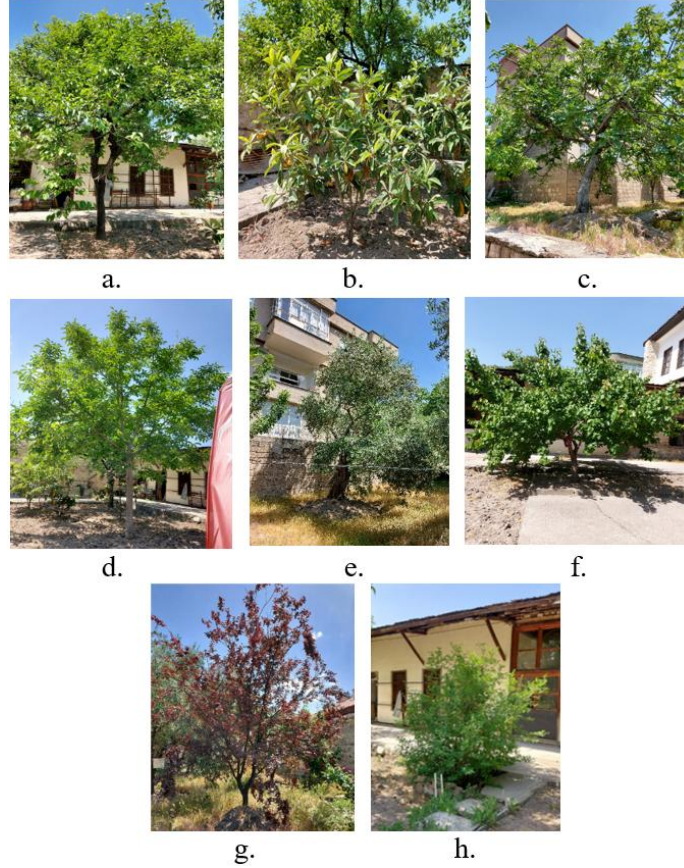
Şekil 8. 6 Şubat 2023 Depremleri Öncesinde Hasan Arıkan Evi Bahçesinde Bulunan Bitkisel Materyaller (Abacioğlu Gitmiş ve Altunkasa, 2023)

Konutun bahçe düzeninde, avluya göre daha üst bir kotta konumlanan bahçe alanı, yapı kitlelerinden uzaklaştıkça daha geniş bir açık alan karakteri sergilerken; konuta yakın kuzey kesimi ise daha yoğun bitkisel materyallerle çevrelenmiştir. Bahçe içerisinde 1 *Cydonia oblonga* Mill. (Ayva) (Şekil 8a), 2 adet *Eriobotrya japonica* (Thunb.) Lindl. (Yenidünya) (Şekil 8b), 3 adet *Ficus carica* L. (İncir) (Şekil 8c), 1 *Juglans regia* L. (Ceviz) (Şekil 8d), 3

adet *Olea europaea* L. (Zeytin) (Şekil 8e), 1 *Prunus armeniaca* L. (Kayısı) (Şekil 8f), 1 *Prunus cerasifera* 'Nigra' (Süs Eriği) (Şekil 8g), ve 1 *Punica granatum* L. (Nar) (Şekil 8h) yer almaktadır. Avlu ve bahçede yer alan bitki türleri genç bireylerden oluşmasına karşın bitkilerin, ürün elde etme ve gölgelik bir mekân yaratma amaçları gibi hala geçmiş kullanım alışkanlıklarını taşıdığı anlaşılmaktadır.

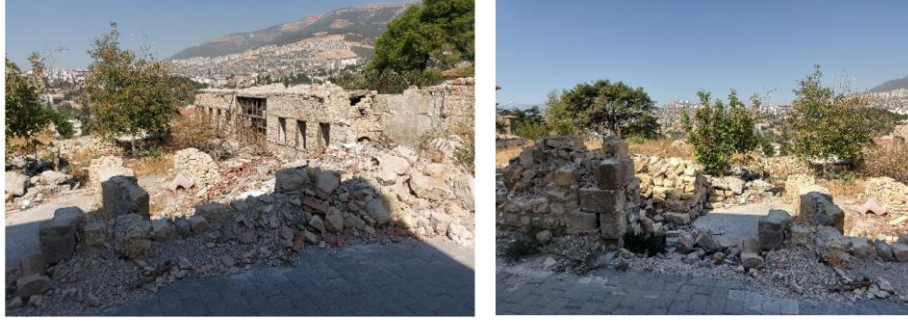
Şekil 9. Hasan Arıkan Evi'nin 6 Şubat Depremleri Sonrasındaki Mekânsal Durumu ve Enkazı (Fotoğraflar, Yazar Tarafından Çekilmiştir)

Depremler sonrasında Hasan Arıkan Evi'ne ilişkin yapılan saha gözlemleri, yapının ve peyzaj bileşenlerinin büyük ölçüde tahrip olduğunu göstermektedir. Depremler ile konutun bulunduğu parselde yer alan yapı kitlesi tamamen yıkılmış, müştemilat yapısı ise ağır hasar olarak kullanılamaz hâle gelmiştir (Şekil 9).

Saha gözlemlerinde, arsanın geniş bir kısmında hâlâ kaldırılmamış enkaz yığınlarının bulunduğu ve yapı kalıntılarının çevrede düzensiz biçimde yayıldığı görülmektedir. Yapıya ait taş ve duvar parçaları, yıkıntı hâlindeki müştemilat kalıntıları ve dağılmış moloz tabakası, depremin yapı ve çevresinde oluşturduğu ağır tahribatın boyutlarını açık bir biçimde ortaya koymaktadır (Şekil 9).

Buna ek olarak, yapı kitlesinden uzak konumda yer alan ve enkazın doğrudan etkisine maruz kalmayan yalnızca iki bitkisel materyalin (*Ficus carica* L. ve *Juglans regia* L.) varlığını sürdürdüğü tespit edilmiştir (Şekil 9).

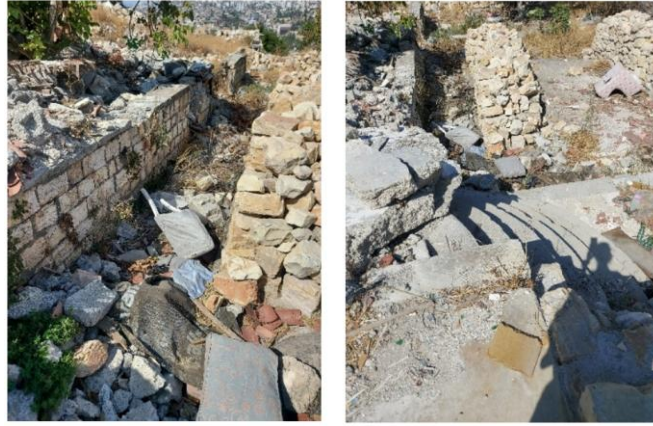
Şekil 10. Hasan Arıkan Evi Avlusundaki Çeşme ve Merdivenin 6 Şubat 2023 Depremleri Sonrasındaki Durumu (Fotoğraflar Yazar Tarafından Çekilmiştir)

Depremin etkisi yalnızca mimari yapılarla sınırlı kalmamış, yapı kitlesinin avlunun üzerine yıkılması sonucunda avlunun mekânsal ve bitkisel bütünlüğü büyük ölçüde ortadan kalkmıştır. Avluyu tanımlayan sınırlar, duvar örgüleri, çeşme, kuyu, merdiven ve döşeme izleri gibi yapısal bileşenlerin tamamı ile bitkisel elemanların büyük bir kısmı yok olmuş; bu durum, avluya ait mekânsal unsurların okunamaz hâle gelmesine neden olmuştur (Şekil 10).

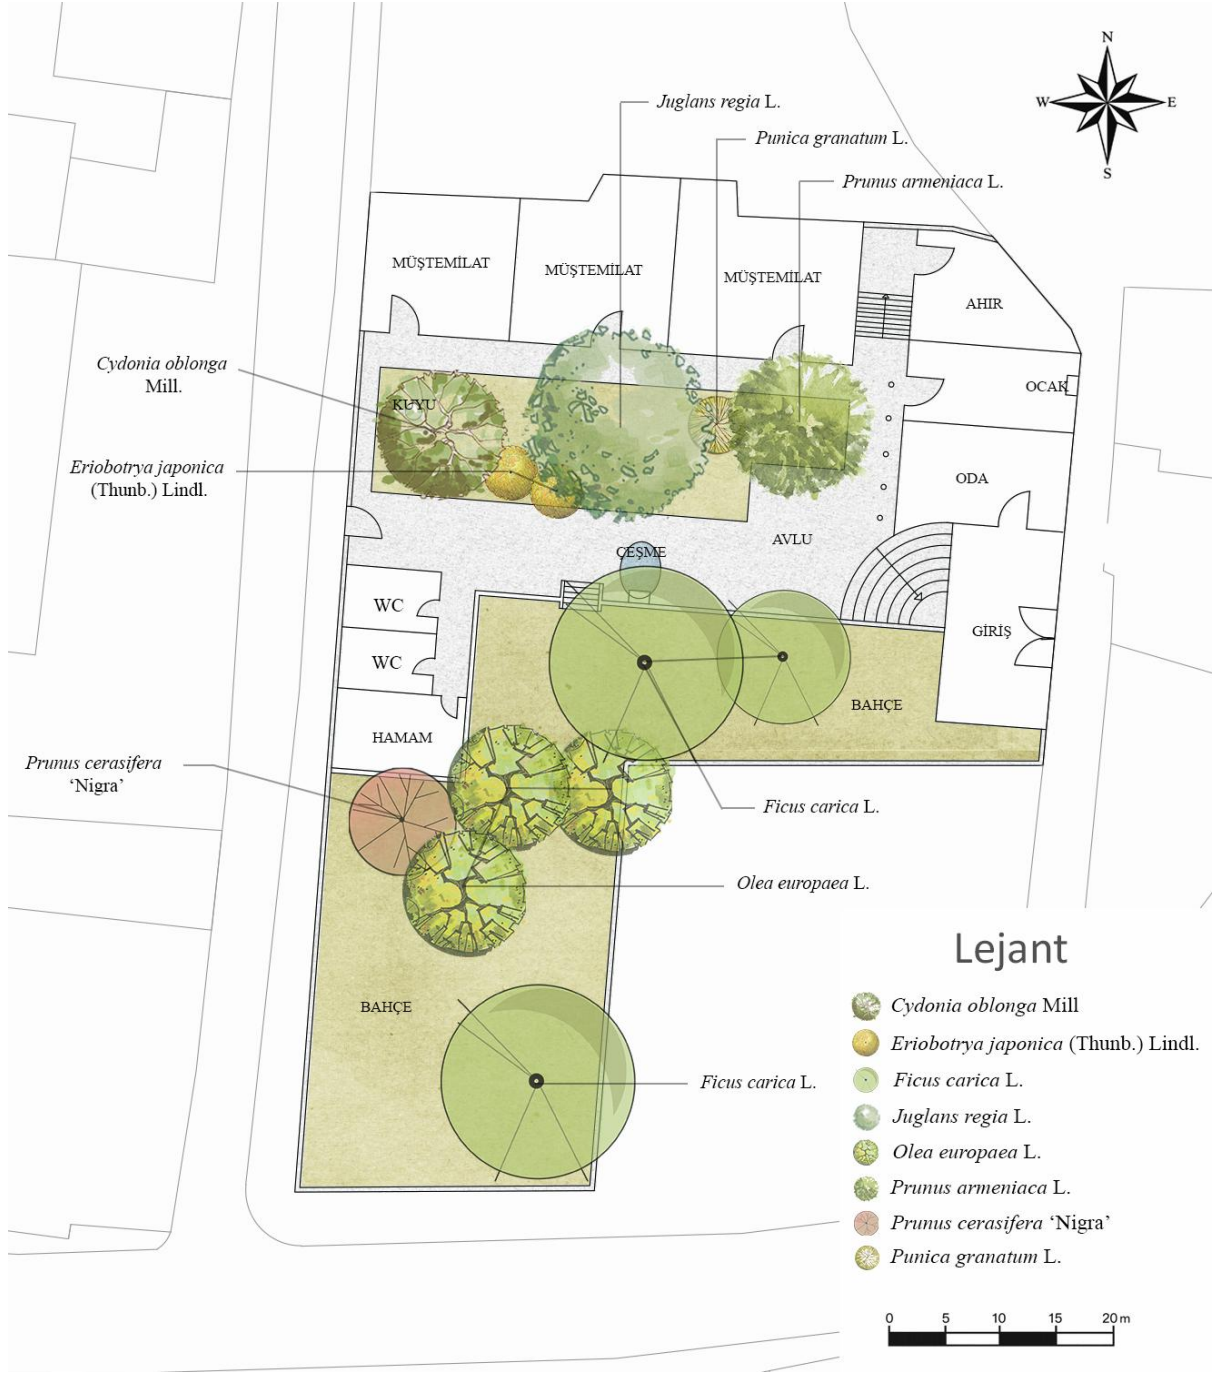
Şekil 11. Hasan Arıkan Evi Bahçesinin Özgün Mekânsal Temsili

İncelenen konut bahçesine ilişkin mekânsal veriler; KUDEB'den sağlanan şematik kroki (Şekil 5), survey çalışmaları, saha gözlemleri ve arşiv fotoğrafları ile birlikte değerlendirilerek sentezlenmiş; elde edilen veriler doğrultusunda bahçenin ilk kez dijital ortamda bir bahçe planı üretilmiştir (Şekil 11).

Hasan Arıkan Evi bahçesi için üretilen özgün mekânsal temsil (Şekil 11), konuta ait kapalı ve açık alan kullanımları, yapı-avlu/bahçe-sokak ilişkisi, mekânsal ve bitkisel kompozisyon üzerinden şekillenen bahçe düzeninin okunabilirliğini ortaya koymaktadır. Bu yönüyle, özellikle deprem sonrası kayba uğramış geleneksel bir bahçenin yeniden inşa süreçlerine katkı sağlaması açısından önemli bir belge niteliği sunmaktadır. Üretilen temsil, birebir restitüsyon niteliği taşımamakla birlikte çoklu veri kaynakları temel alınarak bahçenin özgün mekânsal düzenini temsil eden bir plan şeklinde hazırlanmıştır.

- 1. Yapı-Avlu / Bahçe-Sokak Düzeni:** Mekânsal temsilde yapı kitlesi, parsel sınırları boyunca konumlanmakta ve sokağa kontrollü bir cephe oluşturmaktadır. Avlu, konutun günlük yaşam alışkanlıklarının karşılandığı yarı açık bir mekân olarak işlev görmektedir. Bahçe alanı ise daha geniş olup çeşitli bitkiler barındırmaktadır. Söz konusu bitkiler, bahçeden sokağa doğru taşarak geleneksel sokak silüetinin oluşumunda ve mekânsal kimliğin algılanmasında belirleyici bir rol oynamaktadır. Bu kademeli yapı-avlu/bahçe-sokak düzeni, hem mahremiyetin korunmasını hem de sokakla dolaylı bir mekânsal ilişkinin sürdürülmesini sağlamaktadır.

- 2. Mekânsal Özellikler:** Avlu; konut, müstemilat, tuvalet, hamam, çeşme, kuyu gibi mekânsal öğeleri birbirine bağlayan bir merkez işlevi üstlenmektedir. Avluda yer alan bu yapısal birimler, birbirleriyle doğrudan ilişki kuracak biçimde konumlandırılmış olup geleneksel konut yaşamına özgü mekânsal organizasyonu açık biçimde yansıtmaktadır.

- 3. Sert Zemin-Yeşil Alan İlişkisi:** Sert zeminler, yapıyla ve konut avlusundaki mekânsal öğelerle doğrudan erişim sağlamaktadır ve işlevsel geçişlerle sınırlı tutulmuştur. Yeşil alanlar ise sert zeminlerden daha büyük bir alana yayılmıştır.

- 4. Bitkisel Özellikler:** Bitkisel materyaller olarak yerli türler tercih edilmiştir. Avlu/bahçede yer alan türler, hem ürün elde etme (meyve ağaçları) hem de gölgeleme amaçlı kullanımları bir arada barındırmaktadır. Bitkilerin avlu ve bahçe içerisindeki dağılımı, mekânsal kullanımı tamamlamakta ve konuta sınır sokaklar boyunca yönlendirici bir etki yaratmaktadır.

Elde edilen bulgulara göre; Hasan Arıkan Evi'nin yapı-avlu/bahçe-sokak ilişkisi üzerinden şekillenen özgün bir tipolojiye sahip olduğunu göstermektedir. Plan aynı zamanda, konutun mekânsal örüntüsünü, ekolojik duyarlılığını ve geleneksel konut bahçesi karakterlerini ortaya koyan bir açık alan düzeni sunmaktadır.
