# ARIS

Sayı/Issue: 27 / Aralık/December 2025

## Yüzyılları Kapsayan Onarımların ve Değişen İşlevlerin İzinde: Topkapı Sarayı Vâlîde Sultan Taşlığı'na Dair Yeni Bulgular

## New Findings in the Vâlide Sultan Courtyard of Topkapı Palace: In The Trace of Centuries Long Repairs and Varying Function

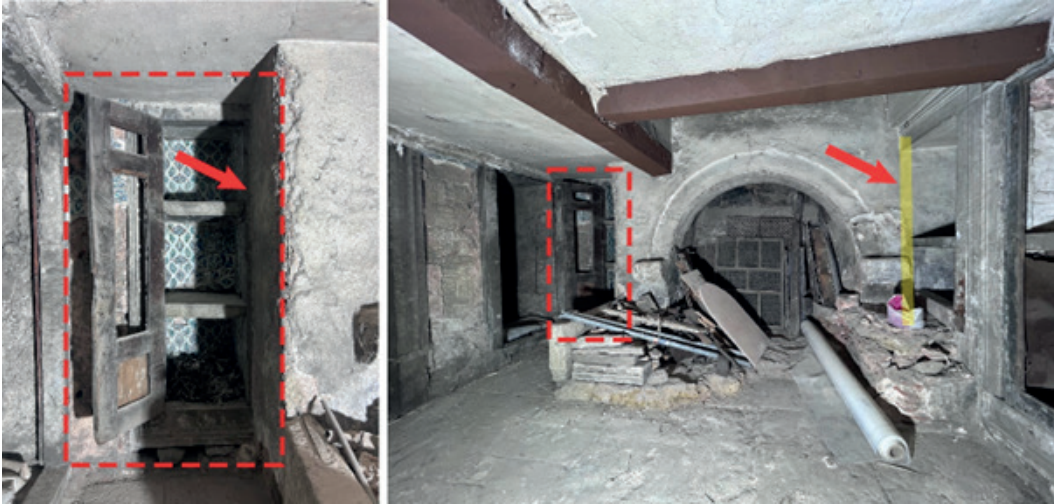
Şekil 10-11: Ocağın Kapattığı Pencere Nişleri (2025), Milli Saraylar Fotoğraf Arşivi.

Mekânın zemini, serbest olarak döşenmiş farklı boyutlardaki kesme taşlardan oluşmaktadır. Taş malzemedede aşınmadan kaynaklanan bazı bozulmalar göze çarpmaktadır. Mekâna Vâlide Sultan Taşlığından girildikten sonra kuzeybatı tarafta kalan bölümde bir ocak bulunmaktadır (Şekil. 9). Beşik kemer formunda bir kemerle taşınan ocağın iç yüzeyi kesme taş duvardan oluşur. Ocağın iki kenarında tuğla malzemeden yapılmış sekiler bulunmaktadır. Günümüzde bu sekiler yıkık ve tahrip olmuş durumdadır. Ocağın dış yüzeyi kireç harçlı sıva ile kaplanmıştır. Ocağın arka yüzeyi ise bazı metal elemanlar ile kaplanmıştır. Ocak kuzeybatı ve güneybatı duvarında yer alan nişleri yarıda kesmiş, nişlerin mermer söveleri ocak duvarının içinde kalmıştır (Şekil. 10-11).

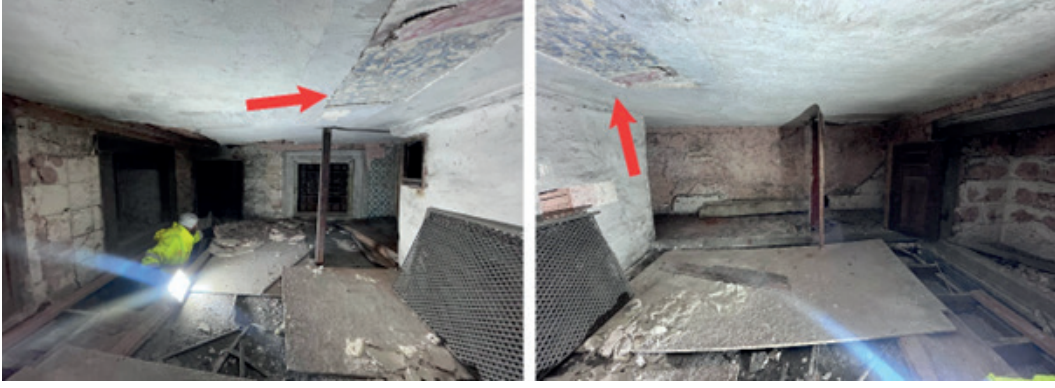
Őekil 12-13: Galeri Katı Tavan Malakâriřeri (2025), Milli Saraylar Fotoęraf Arřivi

Tavanda yer alan sade malakâri tekniğinde yapılmış kompozisyonda, mavi zemin üzerine kırmızı renkli rumîler, kıvrık dallar, tomurcuk çiçekler ve hatayiler görülür. Fakat işçiliğe bakıldığında kompozisyonun tamamlanmadığı kanısını uyandırmaktadır. Motiflerin kontürleri ve çiçek detayları tam olarak işlenmemiş, rumîlerin haricinde kalan motifler renklendirilmemiştir. Tavandaki kompozisyonu çevreleyen ince beyaz bir şerit ve en dış bordürde ise kırmızı zemin üzerinde yürüyen helezonik dallar seçilebilmektedir. Bu helezonik dallar da sathi olarak çizilmiş, bir derinlik kazandırılmamıştır. Sanatkârın adeta kompozisyonun eskizini tavana uygulamış olduğu fakat bilinmeyen bir nedenden dolayı bitirmeye muvaffak olamadığı intibayı elde edilmektedir.

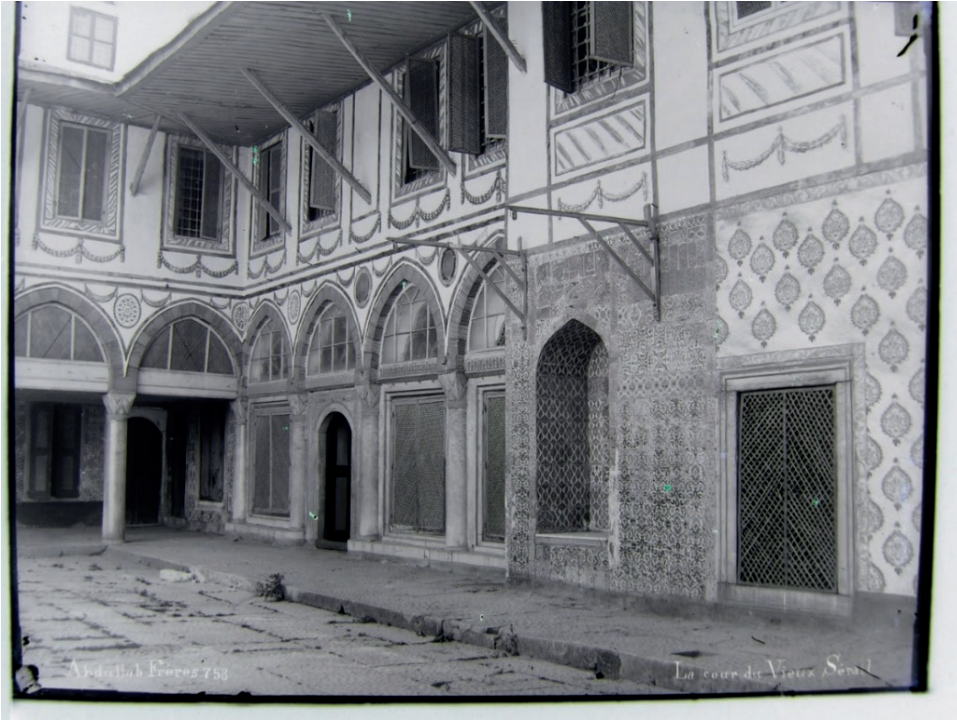
**Şekil 16:** Vâlîde Giriş Holü Cephesi, 1880-1893 arası, Abdullah Freres, Kongre Kütüphanesi, Abdülhamid II Koleksiyonu, <https://www.loc.gov/pictures/item/2003667107/> (Erişim Tarihi: 06.10.2025).

Bu mekân 17. yüzyılda Vâlide Sultan Taşlığının açık revaklı bir bölümü iken 18. yy. içinde kapatılarak oda haline getirilmiştir ve bu hali ile Vâlide Sultan Daireleri'nin giriş holü görevini üstlenmiştir. Vâlide Sultan Taşlığı'nın kuzeybatı cephesinde bulunan Vâlide Sultan Giriş Holü, Vâlide Sultan Bekleme Odası ile sonradan mutfak olarak kullanılmış birim arasında bulunmaktadır (Şekil. 15) (Ürkmez, 2022; 140). Bu mekâna basık kemerli geçişten çift kanatlı ahşap künde-kârî bir kapı ile girilmektedir. Kapının üst kısmında dış cephede sütunlar arasında farklı renk ve taştan oluşturulmuş sivri kemer, iç cephede ise farklı profile sahip basık sivri kemer bulunmaktadır. (Valide Sultan Dairesi ve Avlusu Rölöve Analiz Raporu). Bu kemerlerde içte revzen pencere, dışta ise onarım görmüş ahşap pencere kafesi bulunmaktadır. Kapı dışında taşlığa bakan diğer açıklık ise penceredir. Pencerenin iç cephe kısmı çift kanatlı ahşap olarak düzenlenmiştir (Şekil. 16-17).

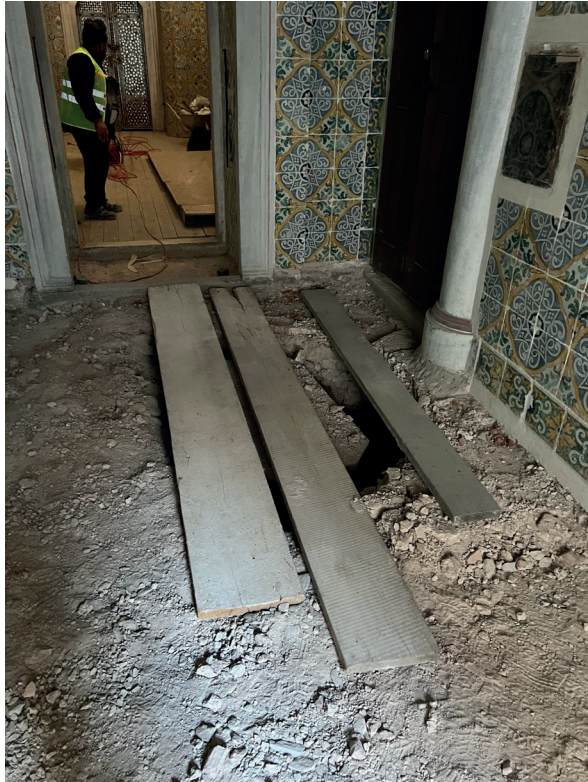
**Şekil 20:** Vâlîde Giriş Holü Zemindeki Göçmeler (2025), Milli Saraylar Fotoğraf Arşivi

Mekânın zemini girişte şeshane (altıgen) tuğla olarak gözükmektedir. Bu döşeme büyük ölçüde zarar görmüş ve yer yer göçmeler oluşmuştur (Şekil. 19-20). Bundan dolayı zamanında iç mekân zeminine geçiş için ahşap kalaslar atılıp üzerine osb malzeme serilmiştir. Mekâna restorasyon çalışmaları için araştırmalara başlandığında yerinde yapılan incelemelerde ve hazırlık için iskele kurulmak istendiğinde zeminde göçükler gözlenmiştir. (Şekil. 20-21). Bu göçmeler neticesinde giriş holünün zemininin kaldırılarak nedeninin tespit edilmesi gerekmiştir (Şekil 22-23).

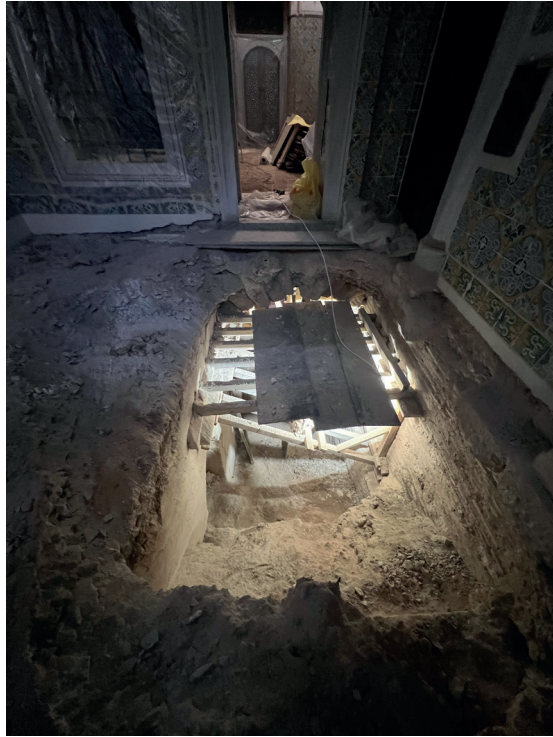
*Şekil 22:* Vâlîde Giriş Holü ve Alt Kottaki Mekânlar (2025), Milli Saraylar Fotoğraf Arşivi

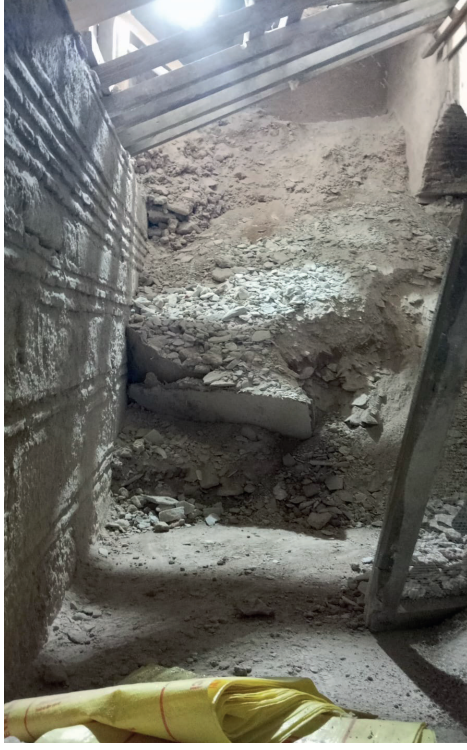
**Şekil 23:** Vâlîde Giriş Holü ve Alt Kottaki Mekânlar (2025), Milli Saraylar Fotoğraf Arşivi

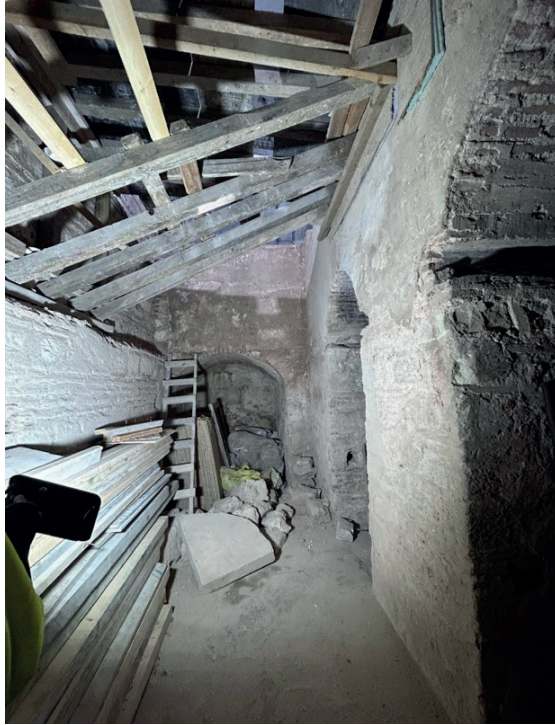
**Şekil 24:** Vâlîde Giriş Holü Altındaki Mekan ve Taşlık Cephesine Doğru Uzanan Merdivenler (2025), Milli Saraylar Fotoğraf Arşivi

2025 yılında yapılan çalışma neticesinde giriş holünün zeminin kaldırılması ile alta başka bir odanın varlığı anlaşılmıştır (Şekil. 24-26). Ayrıca rölöve raporunda mekânın zemininde güçlendirme yapılması gerektiği, alt kattaki odanın da tavanında güçlendirme yapılması gerektiği yazılmıştır.

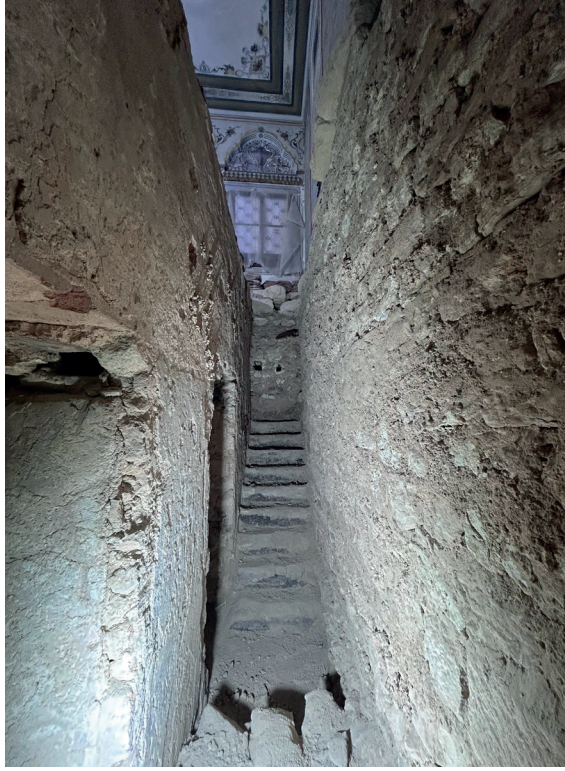
**Şekil 25:** Vâlide Giriş Holü Altındaki Mekan ve Taşlık Cephesine Doğru Uzanan Merdivenler (2025), Milli Saraylar Fotoğraf Arşivi

ise oda zemininden Vâlide Giriş Holü taşlık cephesine doğru yükselen bir merdiven tespit edilmiştir (Şekil. 25). Bu merdiven zemin kotundan yaklaşık 1,5 - 2 m aşağıda kalmaktadır. Daha önce bahsettiğimiz ve taşlığın güneybatı köşesinde yer alan hamam külhanlarının da kotunun taşlık seviyesinden aşağıda kalma durumu (1,70 m), şimşirlikten rampalı bir yolun Vâlide Taşlığına bağlanması, bu cepheden taraçalar vasıtası ile harem alt bahçelerine geçiş olduğunun bilinmesi, açığa çıkan bu merdivenin zamanında harem alt bahçeleri ile taşlık arasında bağlantıyı sağlayan elemanlardan biri olabileceğini düşündürmektedir.

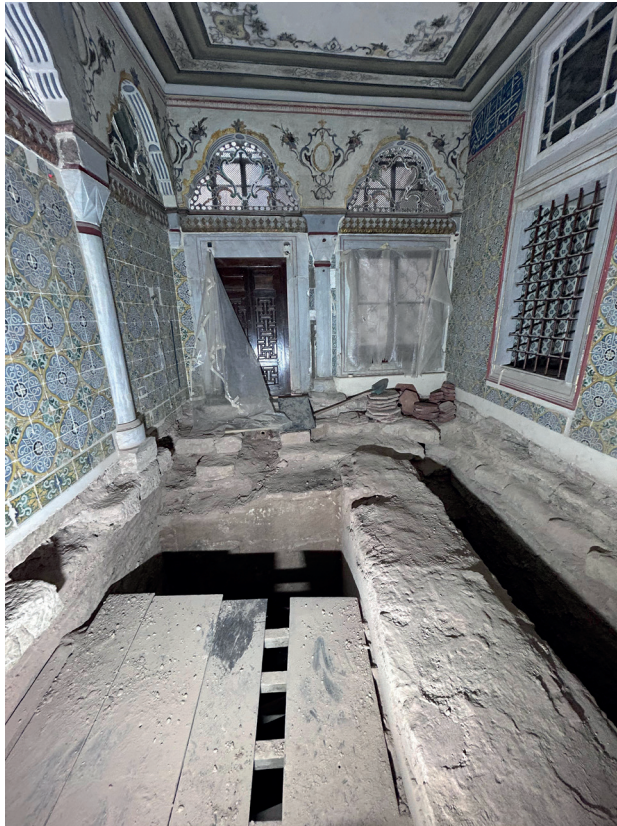
**Şekil 26:** Vâlide Giriş Holü Zemindeki Temizlik Çalışmaları (2025), Milli Saraylar Fotoğraf Arşivi
