Nevşehir Rum (Gavur) Hamamı

Nevşehir Greek Bath

Enes Kavalçalan

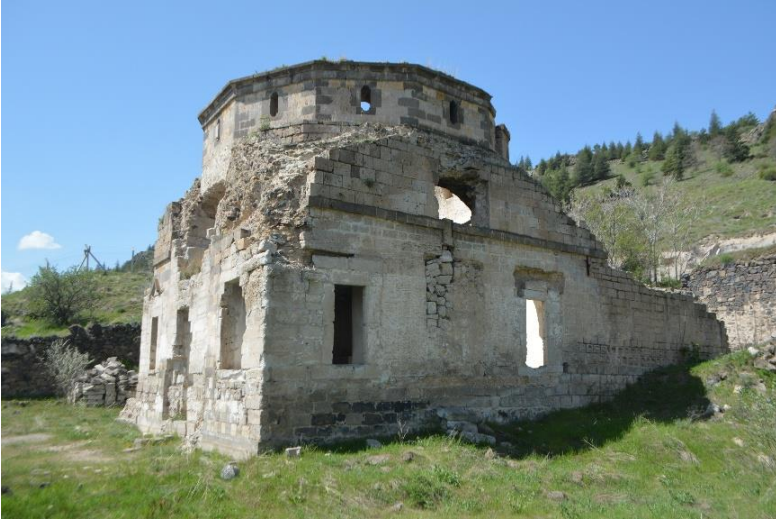
Görsel 3. *Nevşehir Rum Hamamı, Kuzeydoğudan Görünüşü.*

Hamamın soyunmalık bölümünün kuzey cephesinde iki adet dikdörtgen pencere bulunmaktadır. Pencere açıklıkları dışardan 0,65x1,65 metre ölçülerindedir. Ilıklık bölümünün kuzey duvarları sağır bırakılmıştır (Görsel 3). Sıcaklık bölümünün kuzey ve batı cepheleri; su deposu ve odunluğun batı ve güney cepheleri toprak tarafından örtülmüştür. Soyunmalığın güney cephesi ise algılanabilmektedir. Duvarın ortasında bir adet dikdörtgen kapı, kapının batısında dikdörtgen bir pencere, doğusunda ise dikdörtgen bir niş yer almaktadır (Görsel 4).

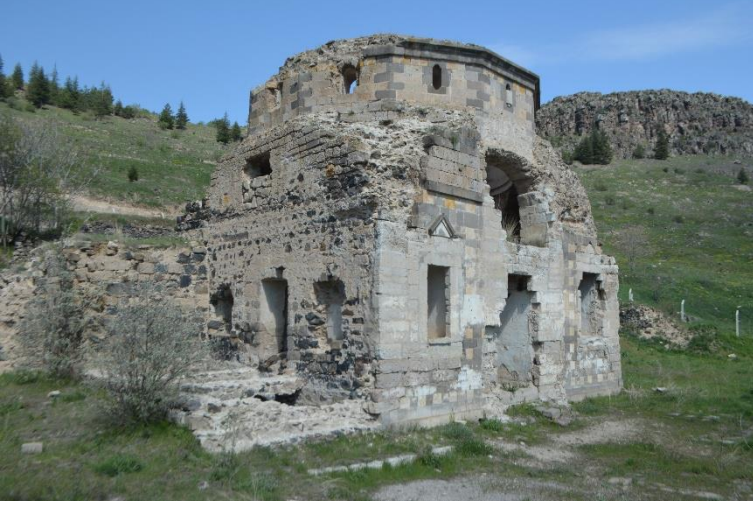
Görsel 4. *Nevşehir Rum Hamamı, Güneydoğudan Görünüş.*

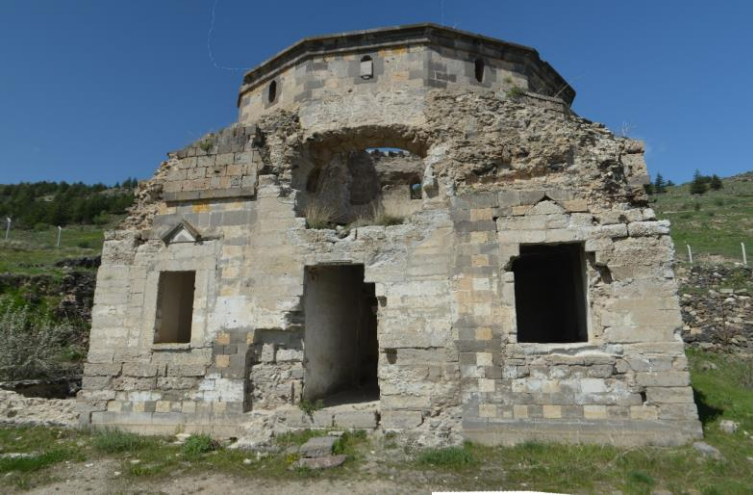
Görsel 5. *Nevşehir Rum Hamamı, Soyunmalığın Doğu Cephesi.*

Hamamın girişi doğu cephe üzerinden sağlanmaktadır. Girişin önünde zemini taş döşeli avlu yer almaktadır. Ancak avlunun çevre duvarları günümüze ulaşmamıştır. Soyunmalığın dikdörtgen formundaki ana girişi doğu duvarının merkezine konumlandırılmış olup iki yanında birer dikdörtgen pencere yer almaktadır. Pencereler yaklaşık 0,70x1,50 metre ölçülerindedir. Kalan izlerden pencerelerin iki sıra taşla örülerek üstten küçültüldüğü anlaşılmaktadır²⁴. İki pencerenin

üzerinde de birer üçgen alınlık bulunmaktadır. Alınlıklar kare kesitli silmelerle meydana getirilmiştir. Kuzeydeki pencerenin alınlığı günümüze ulaşamamıştır. Pencere alınlıklarının üzerinde bir sıra siyah taşın yan yana dizilmesiyle meydana getirilmiş olan dikdörtgen profilli silmenin güneydeki kısmı günümüzde de görülebilmektedir. Birim onikigen kasnak üzerine yerleştirilmiş kubbeyle örtülmüştür. Kasnağın her yüzüne yarım daire kemerli küçük pencereler yerleştirilmiştir. Bu pencereler dışardan siyah taşlarla kaplanarak ebatları daha da küçültülmüş, beyzi bir forma kavuşturulmuştur. Kasnak yukarda altta iç bükey, üstte düz profilli olmak üzere iki sıra silmeyle sonlandırılmıştır. Kasnağın üzerine oturtulan kubbe silme seviyesine kadar yıkılmış durumdadır (Görsel 5).

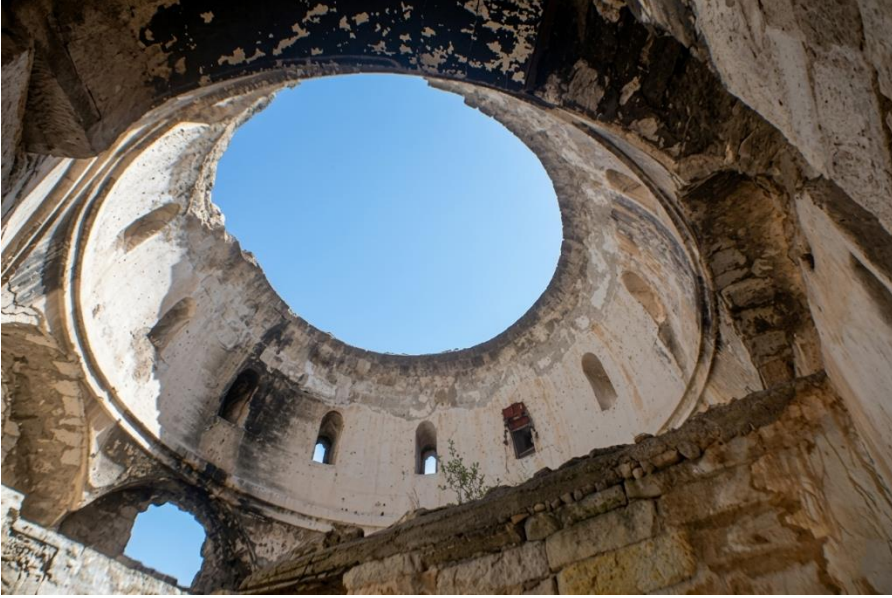
Görsel 6. *Neveşehir Rum Hamamı, Soyunmalık Kubbesi.*

Bahsi geçen dört mekâna ait perde duvarlar kaldırıldığında hamamın soyunmalık bölümünün asli hali ortaya çıkmaktadır. Buna göre soyunmalık 7,50x7,50 metre ebatlarındadır. Mekânın üzeri tromplarla geçişlerin sağlandığı kubbeyle örtülmüştür (Görsel 6). Tromplar arasına sağır kemerler yerleştirilmiştir. Bu kemerlerden doğu, kuzey ve güneyde olanlarının içindeki dolgu malzemesi dağılmıştır. Yapının asli halinde buralarda birer pencere bulunduğu düşünülmektedir. Kubbe eteğinde yer alan pencereler içerden yarım daire kemerlidir ve 0,35x0,90 metre ebatlarındadır.

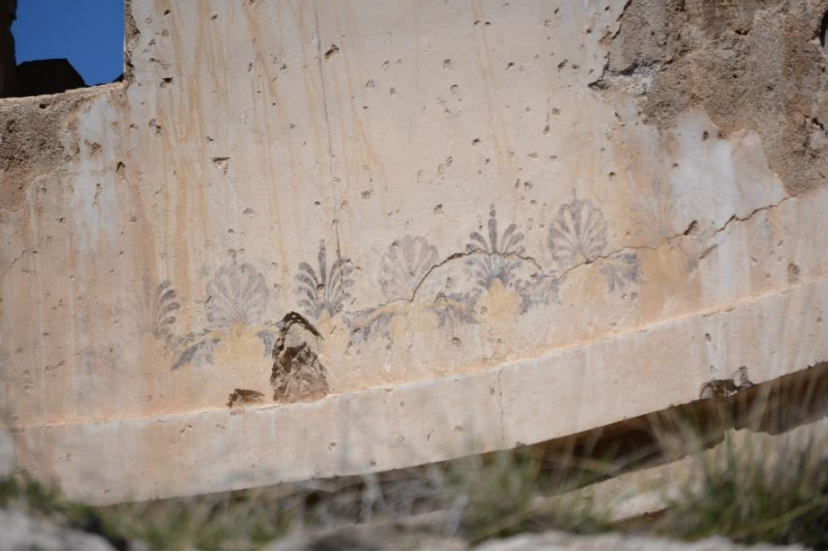
Görsel 7. Nevşehir Rum Hamamı, Kubbe Eteğindeki Süsleme Bakiyeleri.

Kubbe eteğinde krem rengi sıva üzerine mavi boya ile yapılmış bezemeler algılanabilmektedir. Bu bezemeler Antik Yunan frizlerinde, akroter ve antefikslerinde karşılaşılan palmet şeritlerini andırmaktadır²⁵. İki farklı şekilde resmedilen palmet motifinin atlamalı bir şekilde dizilerek etek kısmının tamamını tek sıra halinde dolandığı tahmin edilmektedir (Görsel 7).

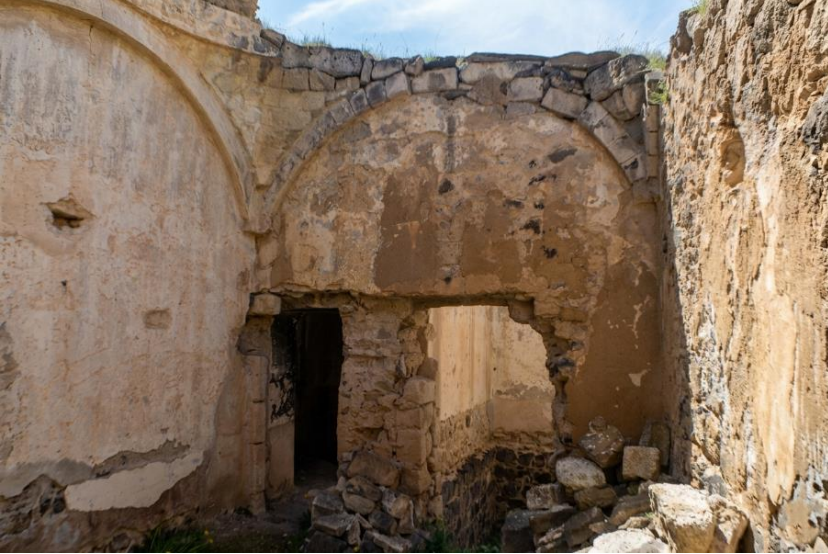
Görsel 8. Nevşehir Rum Hamamı, ılıklik Bölümü, Güneydeki Halvet ve Tuvalet Girişleri.

Ilıklığın güneyinde de iki birim yer almaktadır (Görsel 8). Bunlardan batıdaki 2,00x2,90 metre ölçülerindedir. Mekânın zemin döşemesi tamamen kaldırılmıştır. Birimin iki kanal aracılığıyla su deposunun altından gelen sıcak hava ile ısıtıldığı anlaşılmaktadır. Batı duvarı üzerinde zemin seviyesinden yaklaşık 1,50 metre yüksekte künklerin geçtiği kanal ve bir niş, güney duvarı üzerinde ise üstünde duvar içerisinden tavana doğru yükselen kanalların bulunduğu diğer bir niş vardır. Bu hacmin de üst örtüsü yıkılmıştır. Kalan izlerden yola çıkılarak beyzi kubbeyle örtülmüş olabileceği tahmin edilmektedir (

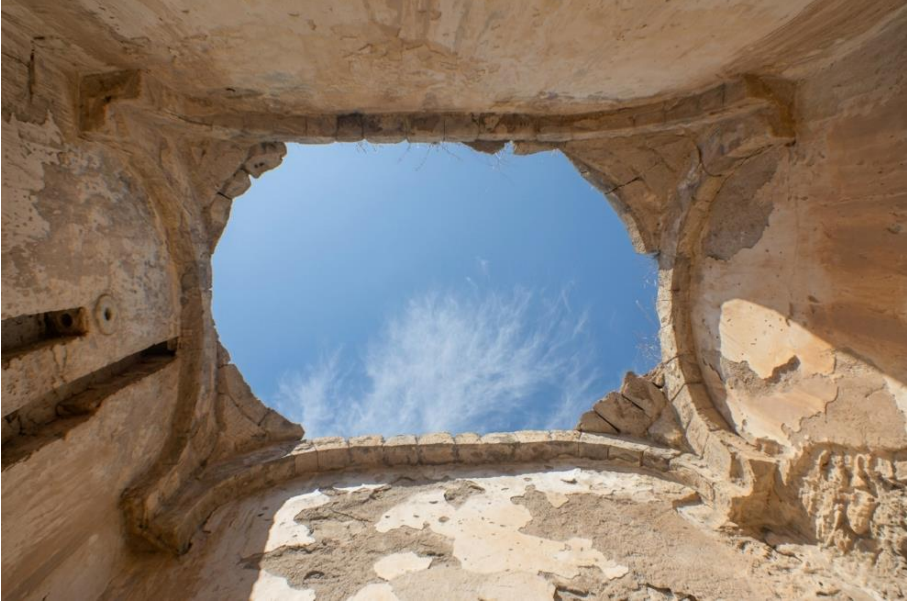
Görsel 9). Bu birim de hamamın ikinci halvet hücresi olmalıdır.

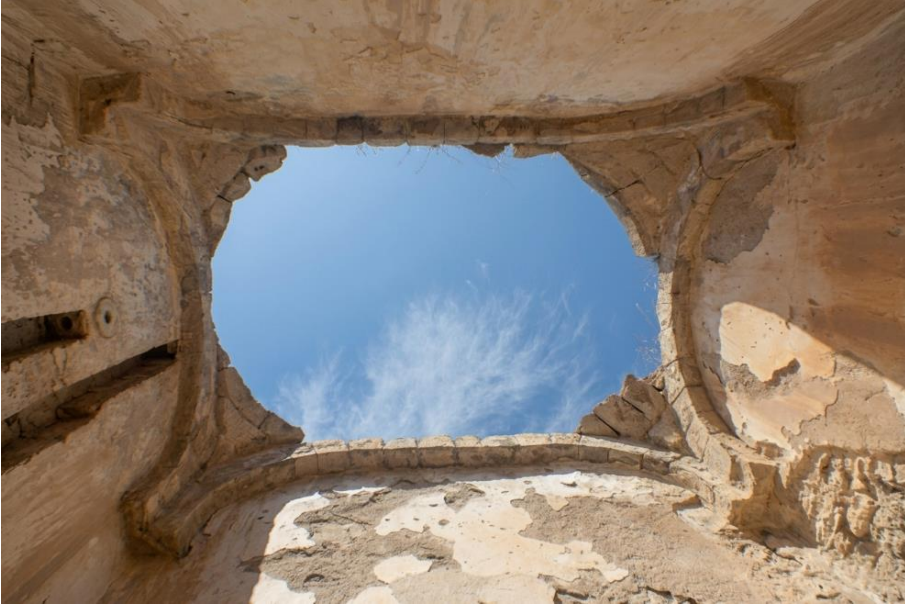
Görsel 9. *Nevşehir Rum Hamamı, Güneydeki Halvetin Üst Örtüsü.*

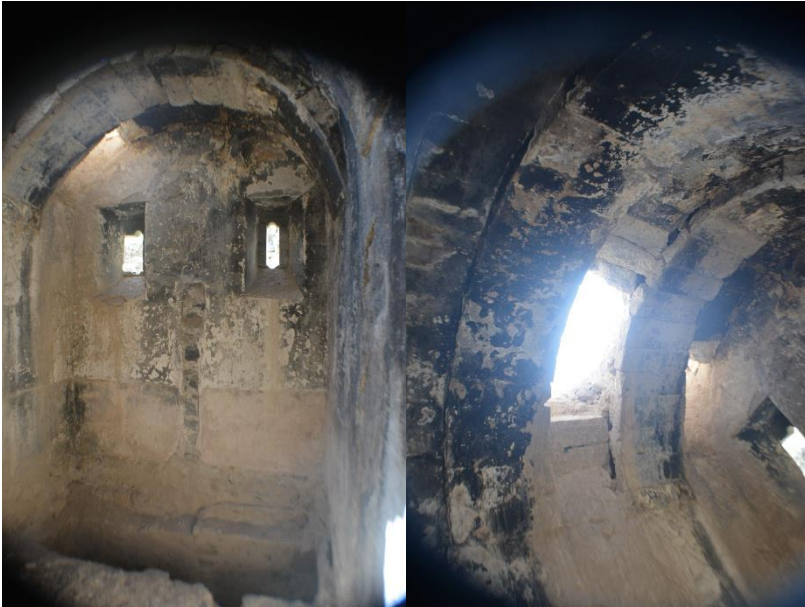
Görsel 10. Nevşehir Rum Hamamı, Tuvalet ve Üst Örtüsü.

Mekânın doğu ve batı duvarları sağır bırakılmış, güney duvarının üst kotuna iki tane küçük havalandırma penceresi açılmıştır. Güney duvarının hemen önündeki yaklaşık 1 metre derinliğindeki kanal doğu duvarının altından geçerek dışarıya ulaşmaktadır. Mekânın üzeri üç yarım daire formlu kemerle desteklenmiş beşik tonozla örtülmüştür. İçerisinde yer alan tahliye kanalından ve duvarın üst seviyelerine açılmış olan havalandırma pencerelerinden birimin tuvalet olarak kullanıldığı düşünülmektedir (Görsel 10). Tuvaletlerin doğusunda, soyunmalığın güneydoğu köşesine kadar uzanan bir bölüm daha bulunmaktadır. Bu bölümün temeli üç kısma ayrılmıştır. Duvarlar dışardan yaklaşık 0,20 metre yüksekte olmakla beraber içerden 1,00 metre derinliğe ulaşmaktadır. Tuvaletten çıkan atık su kanalının buraya doğru yöneldiği gözlenmiştir. Burasının kirli suyun toplandığı bir havuz olabileceği düşünülmektedir.

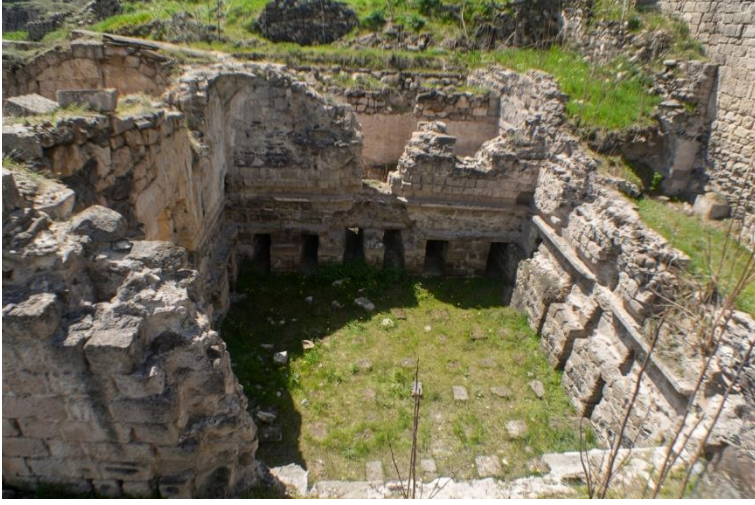
Görsel 11. *Nevşehir Rum Hamamı, Sıcaklık.*

Ilıklığın batı duvarı üzerindeki 1,20x2,20 metre ölçülerindeki kapıdan sıcaklık bölümüne geçiş sağlanmaktadır. Sıcaklık 7,20x7,30 metre ebatlarında kare bir plana sahiptir. Mekânın zemin döşemesi günümüze ulaşmamıştır. Cehennemlik kısmının zemini yaklaşık 1,50 metre kadar aşağıdadır. Cehennemliğin zemininde kalan izlerden sıcaklığın taban taşlarını taşıyan ayakların 8x8 düzeninde dizilmiş olduğu anlaşılmaktadır. Ayaklar kare prizma şekilli taşların üst üste sıralanmasıyla meydana getirilmiştir. Sıcaklığın batı ve kuzey duvarları üzerinde beşer adet tüteklik bulunmaktadır (Görsel 11). Sıcaklığın duvarları üzerinde dört duvarı da dolanan künk kanalları görülebilmektedir. Ancak künklere dair herhangi bir ize rastlanmamıştır. Sıcaklığın kuzey ve batı duvarları künk seviyesinin hemen üstünden

tamamen yıkılmıştır. Güney duvarı kısmen günümüze ulaşabilmiştir. Hacmin üst örtüsü de günümüze ulaşamamıştır. Güneybatı köşede kalan pandantif izlerinden kubbeyle örtülmüş olduğu anlaşılmaktadır.

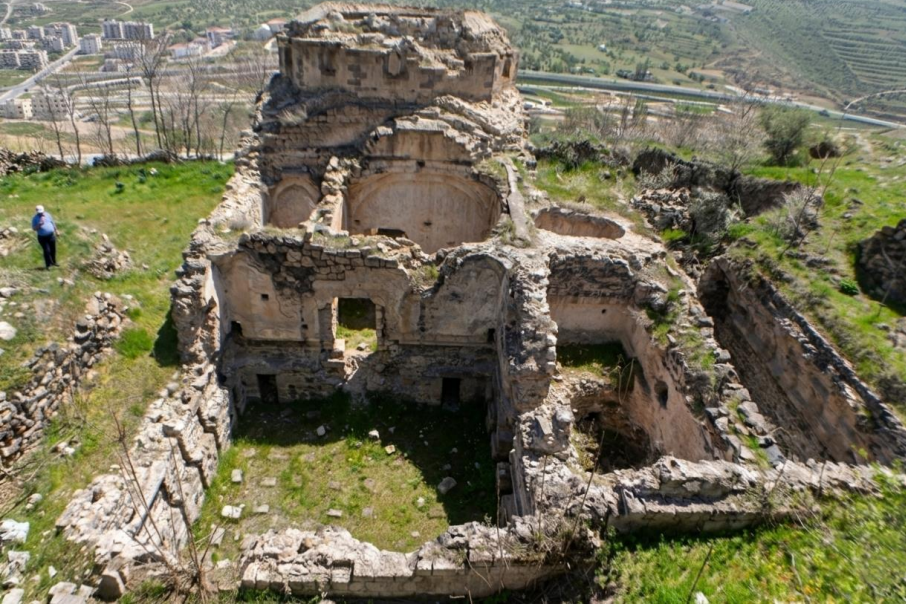
Görsel 12. *Nevşehir Rum Hamamı, Sıcaklık, Su Deposu, Odunluk.*

Hamamın su deposu sıcaklığın güneyinde yer almakta olup sıcaklık duvarı boyunca uzanmaktadır. İç hacmi 2,81x7,51 metre ölçülerindedir. Deponun zemininde kazanın oturduğu 2,20 metre çapındaki yuvanın izleri görülebilmektedir. Ancak kazan yerinde mevcut değildir. Külhanın bulunduğu yerden beş adet kanalın sıcaklığa, iki kanalın ise ılıklığın güneyindeki halvet hücrelerine doğru ilerlediği gözlenebilmektedir. Deponun kuzey duvarının ortası kısmen yıkılarak kapı formuna getirilmiştir. Orijinalde burada kontrol penceresinin olduğu düşünülmektedir. Bu birimin üst örtüsü de tamamen tahrip olmuştur. Doğu ve batı duvarları üzerindeki yarım daire kemer kalıntılarından üstünün beşik tonozla örtüldüğü tespit edilmektedir.

Yapının odunluk birimi su deposunun güneyine konumlandırılmıştır. 10,20 metre uzunluğunda ve 3,25 metre genişliğinde olan bu birimin zemin döşemesi bulunmamaktadır (Görsel 12). Mahallin kuzey duvarının ortasına ocak yerleştirilmiştir (Görsel 13). Ocağın iki yanındaki ayaklar duvardan yaklaşık 0,80 santimetre kadar taşıntı yaparak yukarda bir kemer vasıtasıyla birleşmekte ve sığ bir eyvan görünümü oluşturmaktadır. Ocağın dikdörtgen şekilli ağız iki yandan metal profillerle çerçevelenmiştir. Batıdaki profilin üstünde yer alan dört adet halka şekilli menteşe ocağın bir de kapağının olduğunu düşündürmektedir. Ancak kapak bulunamamıştır. Hacmin doğu duvarı ve üst örtüsü tamamen yıkılmıştır. Doğu duvarı, üzerinde 1,30 metre genişliğinde bir kapı açıklığı bırakılarak sonradan yenilenmiştir. Günümüze ulaşabilen duvarlar üzerindeki kalıntılardan üst örtünün beşik to-

nozlu olduğu ve tonozun sekiz adet kemerle desteklendiği tespit edilebilmektedir. Odunluğun güneydoğu köşesinden başlayarak doğuya doğru uzanan istinad duvarı hamama sonradan eklenmiştir.

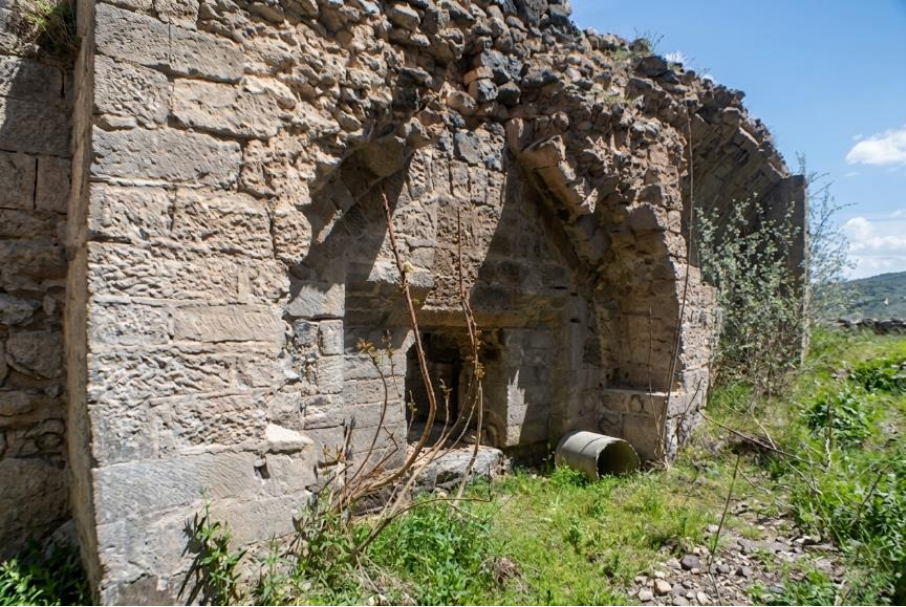
Görsel 13. Nevşehir Rum Hamamı, Ocak.
