ALEXANDRIA TROAS ANTİK KENTİ 2024 YILI ÇALIŞMALARI

RESEARCH IN ANCIENT CITY OF ALEXANDRIA TROAS IN 2024

Erdoğan Buruldağ*

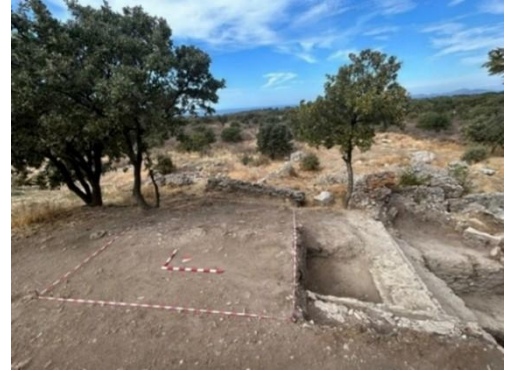
Resim 2: KP4 Açmasının Konumu
(Kazı Arşivi)

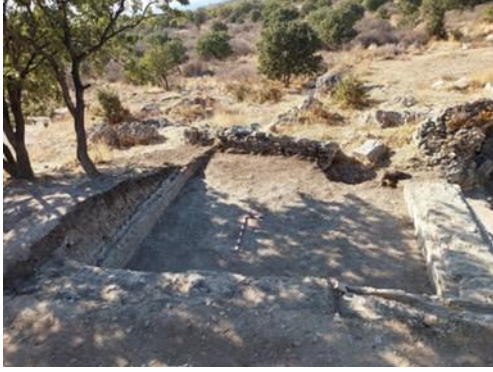
Resim 3: KP3 ile KP4 Açmalarının Birleştirildiği Seviye (Kazı Arşivi)

yaklaşık 3 m derinliğe ulaşılmıştır (Resim 3). Açmanın batısında çalışmaları kolaylaştırmak üzere 1/3'lük bir alan seki olarak bırakılmıştır.

Doğu ve kuzey duvarları bilinen alanda, yüzey toprağından 90 cm derinlikte söz konusu iki duvar ile aynı nitelikteki güney duvarına rastlanmıştır (Resim 3). Farklı toprak yapısı ve niteliği gösteren açmada, yüzey toprağından yaklaşık 2 m ve 2.70 m derinlikte, doğu duvarında hatıl yuvaları görülmüştür (Resim 4). İkinci hatıl yuvası ile aynı derinlikte Roma Dönemi'ne tarihli bir antefiks parçası tespit edilmiştir (Dobosi – Szabadváry, 2024: 195-198, fig. 9-11, kat. no. 1). Yine aynı derinlikte belirlenen iki amphora dip parçası, Erythrai örneklerine göre MRA 5 olarak adlandırılan Zeest 80 amphoraları (Karadeniz Amphoraları) olarak tanımlanmış ve hafif yükseltilmiş konik kaide MS 3.-4. yüzyıl; alçak konik kaide ise MS 5.-6. yüzyıla tarihlenmiştir (Kırkanlı, 2022: 120-121, 138, fig. 7.41-42, kat. no. 41-42). Bu buluntuları takiben fresk parçalarının yanı sıra MS 3.-4. yüzyıla tarihli bir cam kap parçası ve MS 2.-4. yüzyıla tarihli bir Amrit amphora kulbu (Kırkanlı, 2022: 117-118, 137-138, fig. 6.38, kat. no. 38) belirlenmiştir. Kazı çalışmaları sırasında açmanın doğu duvarında yüzeyden 3 m derinlikte, uzunluğu 2.25 m, yüksekliği 0.55 cm olarak ölçülen bir lento tespit edilmiştir (Resim 4). Bu derinliği takiben açmanın batısında yer alan sekideki çalışmalara devam edilmiştir (Resim 4). Bu kısımda yapılan çalışmalar sırasında mermerden bir üst yapı elemanına rastlanmıştır. Batıdaki sekide çalışmaların tamamlanmasının ardından, sondajın kuzeybatısındaki alanda çalışmalara devam edilmiş ve bu alanda, künk parçaları ve çatı

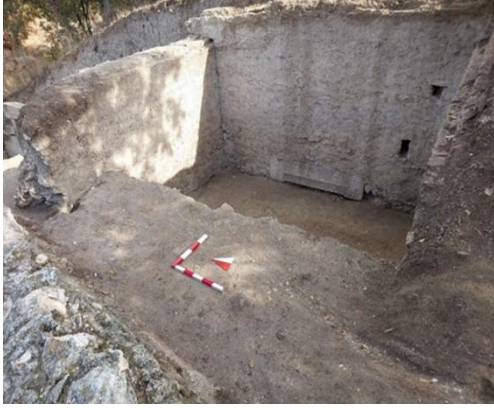
Resim 4: KP4 Açması Batı Sekisi Başlangıç Seviyesi (Kazı Arşivi)

Açmanın batı kesitinden izlendiği üzere toprak, KP4 açmasının içerisine güneyden dolmaya başlamıştır. Belirlenen kültür varlıklarının farklı tarih aralıklarına ait olması ve tabaka çeşitliliği, burada oluşan dolgu toprağının zaman içerisinde akıntı sonucunda değil, bilinçli bir doldurma faaliyeti sonucunda olduğuna işaret etmektedir.

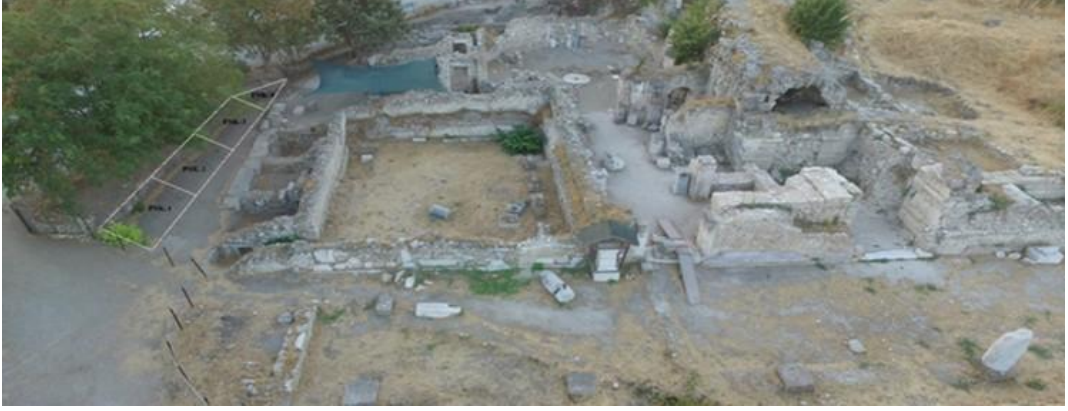
Resim 6: PSK-1 PSK-2, PSK-3 PSK-4 Açmalarının Konumları (Kazı Arşivi)

2024 yılı çalışmaları kapsamında ikinci olarak Podyumlu Salon'un kuzey bitişiğinde yer alan bölgede çalışmalar yürütülmüştür. Burası, hücre biçimli üç mekânın hemen bitişiğindeki kanalların bulunduğu kısmın kuzeyinde yer alır. Forum alanına açılan modern girişin doğusundan itibaren belirlenen açmalar, Podyumlu Salon Kesit ismini ifade eden PSK-1 PSK-2, PSK-3 PSK-4 şeklinde adlandırılmıştır. PSK-4 itibarıyla kazılan alan, Polygonal Yapı'nın kuzey girişine değin uzanmaktadır (Resim 6).

Bu alanda yapılan kesit düzenleme çalışmalarının amacı, Polygonal Yapı içesinden geçişi sağlayacak ziyaretçi güzergâhının oluşturulmasıdır. Alan, toplamda 4 m genişliğinde ve 17 m uzunluğundadır.

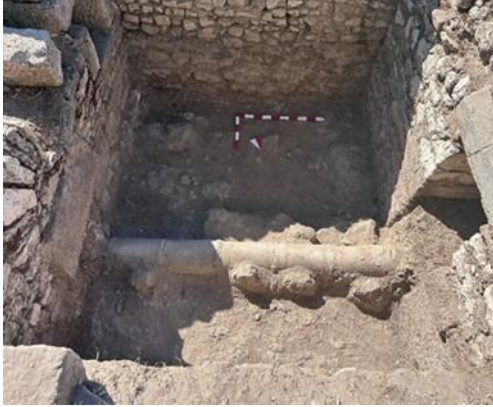
Resim 7: Kanal 1'in Kapanış Fotoğrafı (Kazı Arşivi)

Kanal 1 içerisinden geçen künk hattının belirginleştiği yükseklikten itibaren harç ve yoğun şekilde sıva parçalarından oluşan

dolguya rastlanılmış ve künk hattının doğuya doğru eğimle devam ettiği kaydedilmiştir. Künk hattının etrafını sağlamlaştırmak için destekleme taşları ve alanın belirli kısımlarında killi bir toprak kullanıldığı

anlaşılmaktadır (Resim 7). Ayrıca dolgu malzemesi içerisinde sigillata grubu seramik parçalarına yoğun şekilde rastlanılmıştır.

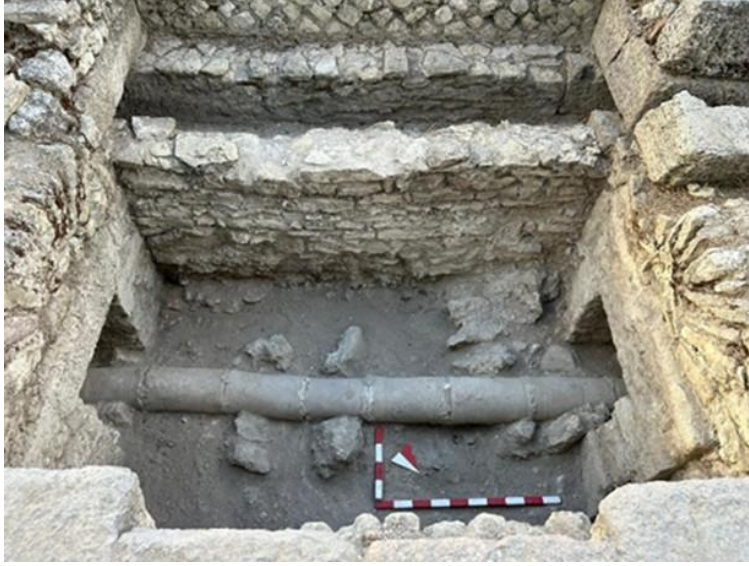
Resim8: Kanal 2'nin Kapanış Fotoğrafi (Kazı Arşivi)

Kanal 1'in hemen doğusunda yer alan Kanal 2'nin güneyinde Podyumlu Salonun duvarına bitişik şekilde bulunan, yağmur sularını toplamak amacıyla oluşturulmuş bir kanal mevcuttur. Kanal 1'deki hattın uzantısı olan künk hattı da yine Kanal 2'den geçerek doğuya doğru eğimli bir şekilde devam eder. Yine burada da aynı şekilde künk hattının etrafı taşlarla desteklenmiştir (Resim 8).

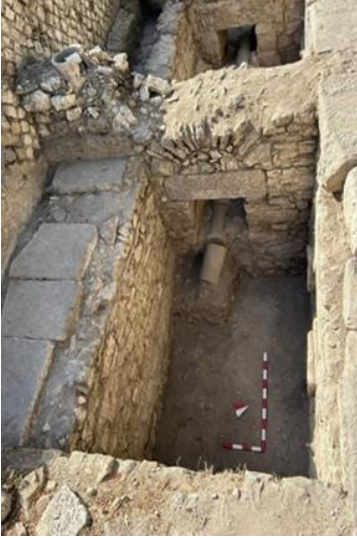
Resim 9: Kanal 3'ün Kapanışı
(Kazı Arşivi)

Kanal 2'nin doğusundaki Kanal 3'te de yağmur sularını toplamak üzere Podyumlu Yapı'ya bitişik olarak konumlandırılmış, üzeri plaka taşlarla örtülü bir kanal mevcuttur. Kanal 3'teki çalışmalarda, alanın kuzey duvarında yer alan kanal açıklığı

içerisinde başka bir künk tespit edilmiştir (Resim 9). Böylelikle Kanal 2'den uzanan künk hattının decumanus'a doğru yönlendirildiği tespit edilmiştir. Bu çalışmaların yanı sıra alanda kontrol sondajları da açılmıştır. Bunlardan ilki olan Kanal 1 Kontrol Sondajı, söz konusu kanalın batısında yer almaktadır. Künk hattının bu alandaki bağlantısını tespit etmek amacıyla başlanan çalışmalar sırasında dikeyde iki künk hattı; yatayda, sondajın batısındaki *opus reticulatum* duvar örgüsünün içinde de bir künk belirlenmiştir. Kanal içerisinden gelen yatay künk, bir köşe taşına bağlanır ve çatıdan gelen yağmur suyunu aktarmaktadır (Resim 10).

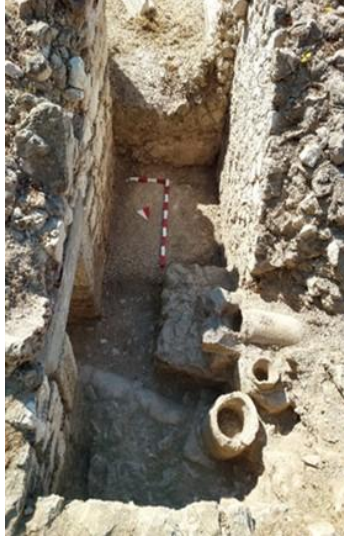
Resim 10: Kanal 1 Sondajı
(Kazı Arşivi)

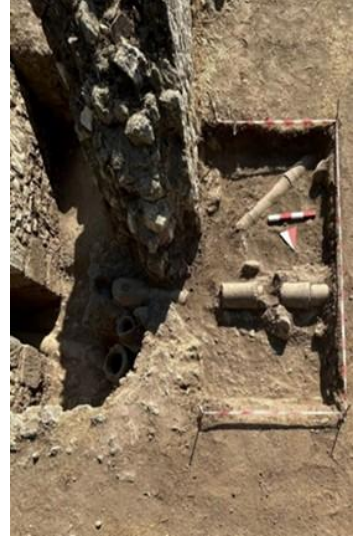
Resim 11: KS1 Sondajı
(Kazı Arşivi)

Diğer iki bağlantı noktasının iletim hattını görmek için *opus reticulatum* örgülü duvarın batısında, kuzey-güney aksında KS1 adında yeni bir kontrol sondajı açılmıştır. Alanda yüzey toprağının hemen altında doğu-batı aksında uzanan bir künk hattı tespit edilmiştir. Bunun 20 cm aşağısında ise diğer bir künk hattına daha rastlanmıştır. Burada yapılan çalışmalar neticesinde, toplanan yağmur sularının, forum alanı içerisinde iki künk hattı ile tahliye edildiği anlaşılmıştır (Resim11). Kanalın içerisine uzanan üçüncü hat bu iki hattın tahribatından sonra eklenen sonuncu hat gibi görünmektedir.

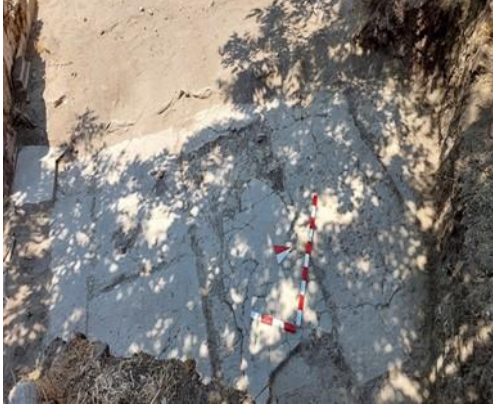
Resim 12: PYKG Harçlı Zemin Üzerinde Korunan Mermer Parçaları (Kazı Arşivi)

Yüzeyden 75 cm derinlikte harçlı zemin ve onun üzerinde mermer parçalarına ulaşılmıştır (Resim 12).

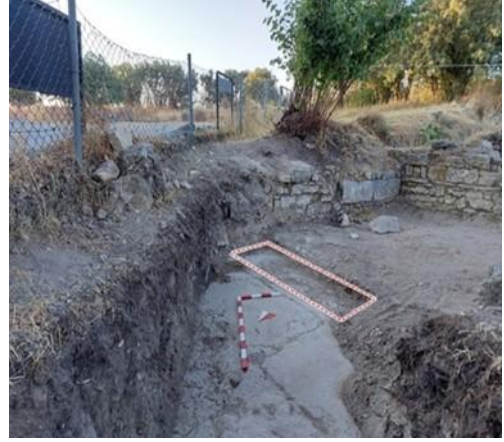
Resim 13: Söküldüğü Öngörülen Eşik Alanı (Kazı Arşivi)

PYKG açmasının doğu bitişiğinde ve 1.75x2 m ölçülerinde olan PYKG-2 açmasındaki çalışmalarda zincir ve kurşun parçaları gibi metal buluntular tespit edilmiştir. PYKG çalışmalarında olduğu gibi, bu alanda da harçlı zemine ve bunun üzerinde mermer karoların izlerine rastlanılmıştır. Ancak zeminin üzerinde bulunması gereken mermerler günümüze ulaşmamıştır. PYKG-2 açmasının doğu yanında bulunan PYKG-3 açması ise 1.80x2 m ölçülerindedir. Bu alanda yapılan çalışmalar sırasında açmanın doğu sınırında Polygonal Yapının güney yönüne doğru uzanan doğu kapı açıklığında sonlanan duvarının uzantısı ortaya çıkarılmıştır. Kazısı yapılan alanın batısında yer alan mekân ile tespit edilen duvar arasında, eşik taşının olması gereken harçlı bir alan görülmektedir. PYKG-3 açmasında da zeminde olması gereken mermerler ve eşik taşı sökülmüştür (Resim 13-14).

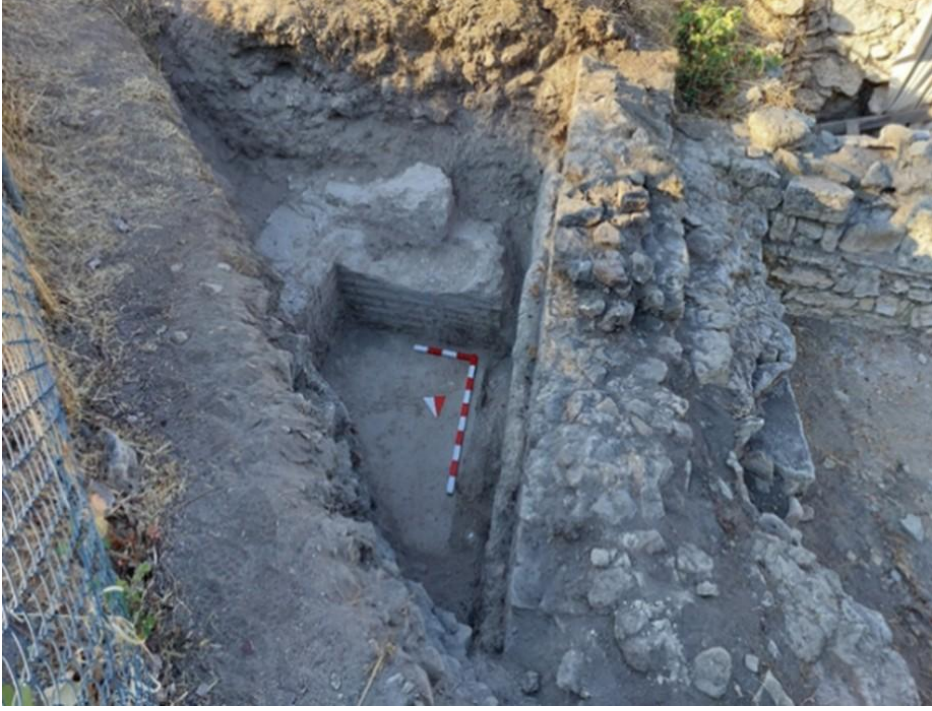
Resim 15: PYKD Kapanış Fotoğrafi (Kazı Arşivi)

Zeminde olması gereken mermer kaplamalar bu alanda da mevcut değildir (Resim 15).

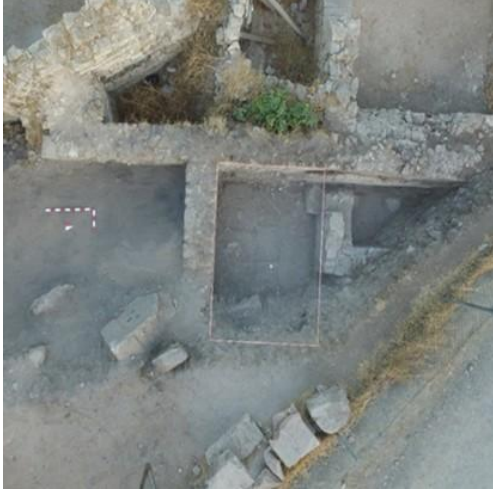
Resim 16: PYD-1 Açması Hava Fotoğrafı (Kazı Arşivi)

edilmiştir. Alanda yoğun şekilde gözlemlenen moloz taşlardan oluşan tabakanın kaldırılmasının ardından buluntu yoğunluğu artmıştır. Buluntular arasında demir parçaları, seramik ve çatı kiremidi parçaları görülmektedir. Bunu takiben neredeyse tamamen çatı kiremidinden oluşan bir tabaka ile karşılaşmıştır. Bu tabakanın ardından içeriğinde olasılıkla yapıya ait mermer süpürge ve dağınık halde mermer parçalarına rastlanılmıştır. Kuzeybatı kısmında, zemin seviyesinde bir basamak tespit edilmiştir (Resim 16).

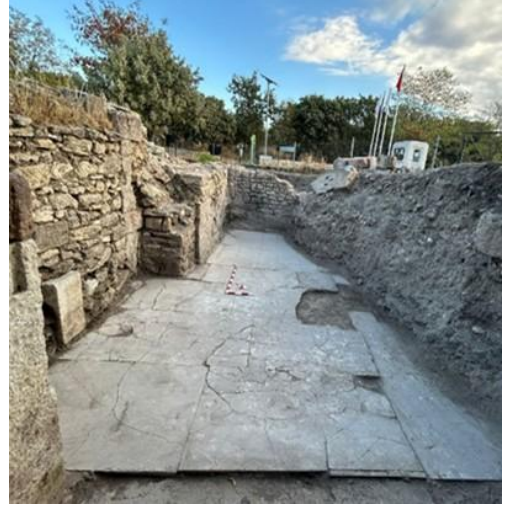
Resim 17: PYD-1 Açması Kapanış Fotoğrafı (Kazı Arşivi)

Zemin seviyesine gelindiğinde, burada parçalar halinde bir kısmı korunmuş mermerler, harçlı zemin döşemesinin üzerinde yer almaktadır. Ayrıca bulunan mermer kaplamalar, duvarları ve zemini kaplayacak yoğunlukta değildir. Batıda yer alan duvarda dikkat çeken bir durum ise *opus reticulatum* tekniği ile örülen duvarın tahribata uğradıktan sonra yıkılan kısmın özensiz bir şekilde devşirme malzemeyle yeniden oluşturulmuş olmasıdır. Bu izler, süreç içerisinde gerçekleşen bir yıkımın ardından duvarın onarım geçirdiğini göstermektedir. PYD-1 açmasının güneyindeki çalışmalar neticesinde yüzeyden 2 m kadar derinlikte mermer zemin döşemesine rastlanması ile bu alandaki çalışmalar sonlandırılmıştır (Resim 17).

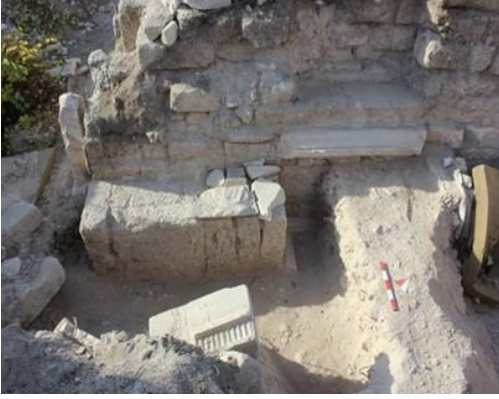
Resim 18: Batı Duvarına Bitişik Olan Duvar
(Kazı Arşivi)

Odeion’un batı duvarı boyunca güneye doğru uzanan, ODN 5.1 açmasında tespit edilen mermerden bir friz *in-situ* olarak durmaktadır (Resim 18). Yapılan çalışmalar batı duvarı iç kısmındaki profilli mermer bloğun bir friz bloğu gibi güneye doğru devam ettiğini ve burada holün yine doğuya doğru anta biçimli bir duvar çıkıntısı ile ikinci bir geçişi tanımlayacak bir form aldığını göstermiştir. Bu bölümde duvar kaideleri, mermerden profilli süpürgelekler şeklinde düzenlenmiştir. Her iki genişletilmiş duvar arasının kazılması ile batı

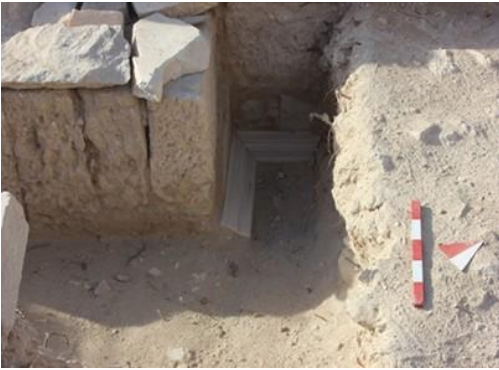
Resim 19: ODN 5 ve ODN 5.1 Arasında Uzanan
Süpürgelik (Kazı Arşivi)

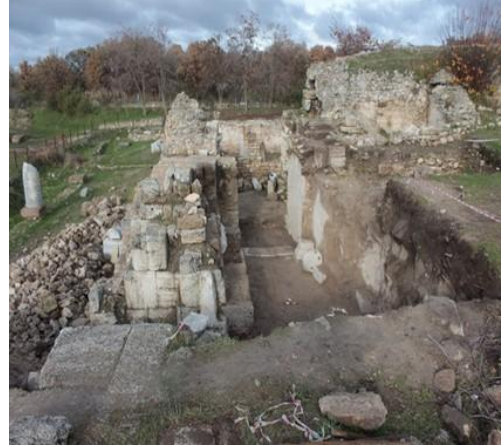
Resim 20: ODN 5.1 ve ODN 5 Çalışmaları Sonu (Kazı Arşivi)

Alanda taş kaldırma çalışmaları yapıldıktan sonra ODN 5.1 güney duvar alanından itibaren ODN 5.1 doğu ve ODN 5.1 güney alanlarında, 2024 yılı ODN 5 sondajı taban seviyesine kadar inilmiştir. Bu alanda yine parçalanmış ve kırılmış mermerden mimari bezeme parçaları ve az da olsa MS 4.-6. yüzyıllara tarihlendirilen amphora ve seramik parçaları belirlenmiştir. ODN 5.1 açmasındaki çalışmalar, yüzeyden 2.80 m derinlikte tamamlanarak zemin seviyesine ulaşılmıştır (Resim 20).

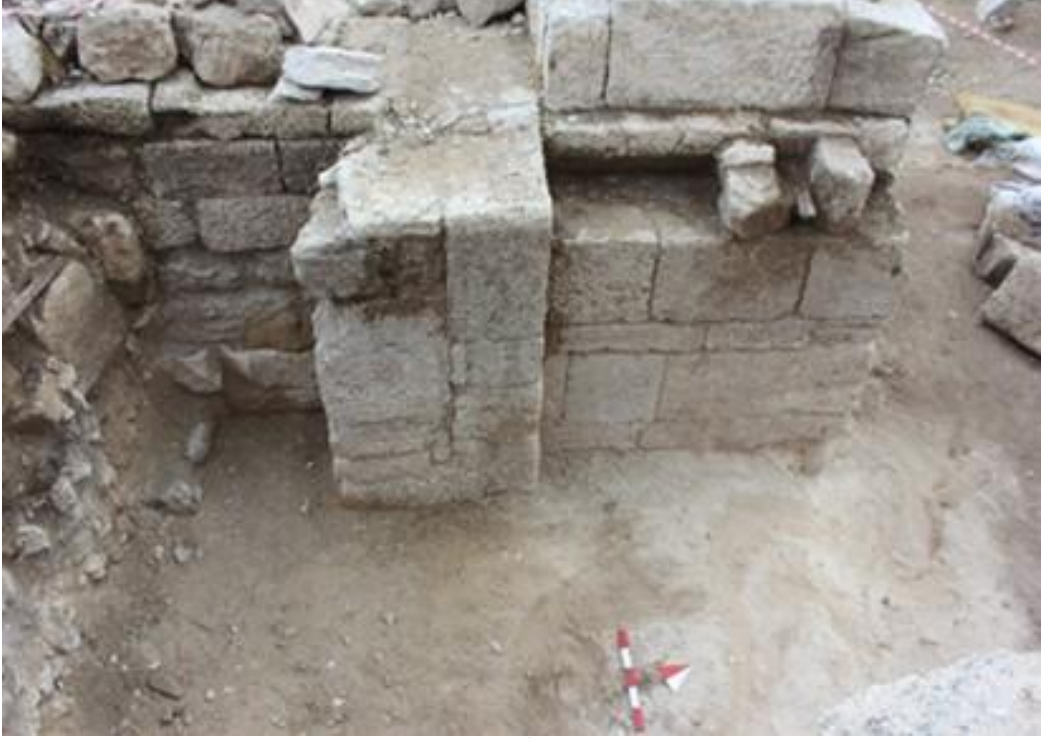
Resim 21: Kuzeybatı İç Kapı (Kazı Arşivi)

taş blok sıraları görülmektedir. Duvar mimarisinde, 1.80 m uzunluğundaki bu güçlendirilmiş duvarda, 15-20 cm ila 45 cm

yükseğinde dikdörtgen formlu blok taşlar kullanılmıştır (Resim 21).

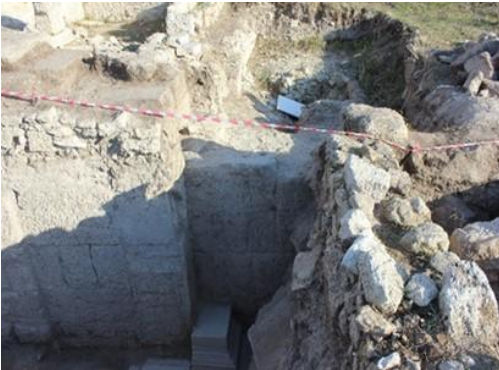
Resim 22: ODN 5'in Güneyine Köşe Yaparak Devam Eden Duvar (Kazı Arşivi)

Doğuda yer alan duvar, tonozlu yapının batı dış cephe duvarı ile ODN 5'in kuzey girişinde 70 cm'lik bir çıkıntı yaparak kalınlaştırılmıştır. Bu duvar, ODN 5'in güney orta kısmına kadar devam edip burada iç kısma doğru 40 cm girinti yani köşe yaparak güneye doğru devam etmektedir (Resim 22). Bu durum oturma sıralarına doğru geçiş öncesinde bir ön koridor oluşturulmuş olabileceğini düşündürmektedir. Söz konusu duvarın köşe kısmına bitişik duran,

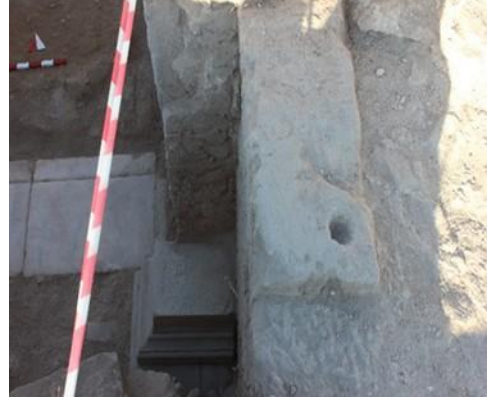
Resim 23: ODN 5 Açmasında Tespit Edilen Kaide (Kazı Arşivi)

mermerden bir kaide açığa çıkarılmıştır. Kaide, kare plinthos üzerine konkav ve konveks kalın ve ince bantlarla süslemeler yaparak kareye yakın oturma alanı ile sonlanmaktadır (Resim 23). Aynı işleniş ve stil özellikleri batı simetriğinde daha önce açığa çıkarılan kaide ile uygunluk göstermektedir. Yine aynı alandaki kazı çalışmalarında, 1.10 m uzunluğunda ve baş kısmı sağlam, kaideye bağlanan bölümü kırık olan bir sütun parçasına rastlanmıştır (Resim 24).

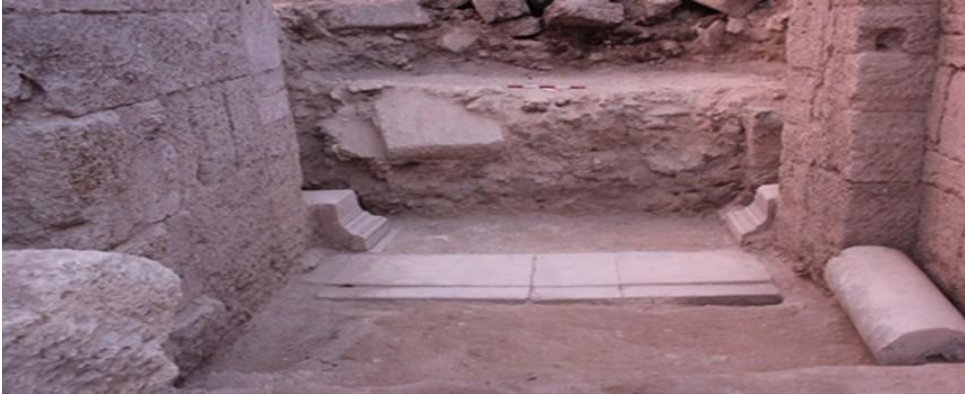
Resim 24: Holün Girişindeki Eşik Bloğu ve Karşılıklı Duran Kaideler (Kazı Arşivi)
