Kızılın Köprüsü (Türkiye) ve Karl Köprüsü (Çekya) Restorasyon Tekniklerinin Karşılaştırmalı İncelenmesi

A Comparative Analysis of Restoration Techniques on the Kızılın Bridge (Türkiye) and the Charles Bridge (Czech Republic)

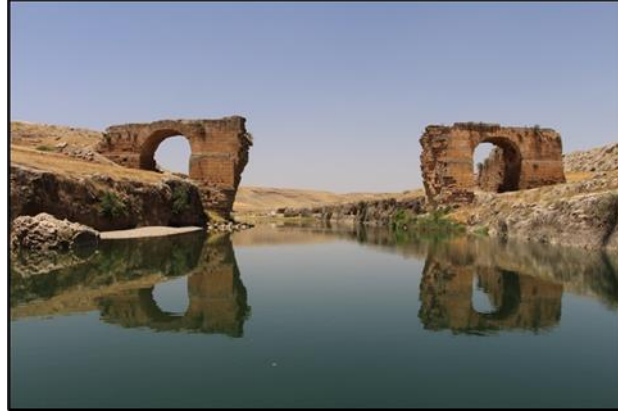
Şekil 3. Yıkılan Tarihî Kızılın Köprüsü (Besni Ekspres, 2025).

Kızılın Köprüsü, MS 19. yüzyılın son dönemlerinde Göksu Nehri'nin iki cephesinde yaşayan bölge halkı arasında ortaya çıkan anlaşmazlıklar nedeniyle yıkılmıştır (Şekil 3). Köprü'nün Besni tarafındaki halk çeşitli saldırılara karşı güvercin gübresinden elde edilmiş patlayıcı bir madde ile köprü'nün 32 metre uzunluğundaki orta kemerini yıkmışlardır (Boğan, 2019). Köprü'nün yıkılmasından yaklaşık 200 yıl sonra Karayolları 8. (Elâziğ) Bölge Müdürlüğü tarafından 2017 yılında köprü'nün restorasyon projesi ihalesi yapılmış ve ilgili restorasyon çalışmaları 2020 yılında tamamlanmıştır. Ulaştırma ve Altyapı Bakanlığı Karayolları Genel Müdürlüğü Sanat Yapıları Dairesi Başkanlığı Tarihî Köprüler Şubesi Müdürlüğünce düzenlenen "Bölgelere Göre Tarihî Köprüler Envanterinde" Kızılın Köprüsü, Adıyaman'da Roma Köprüsü olarak kayıtlara geçmiştir (Yeşilyurt, 2019).

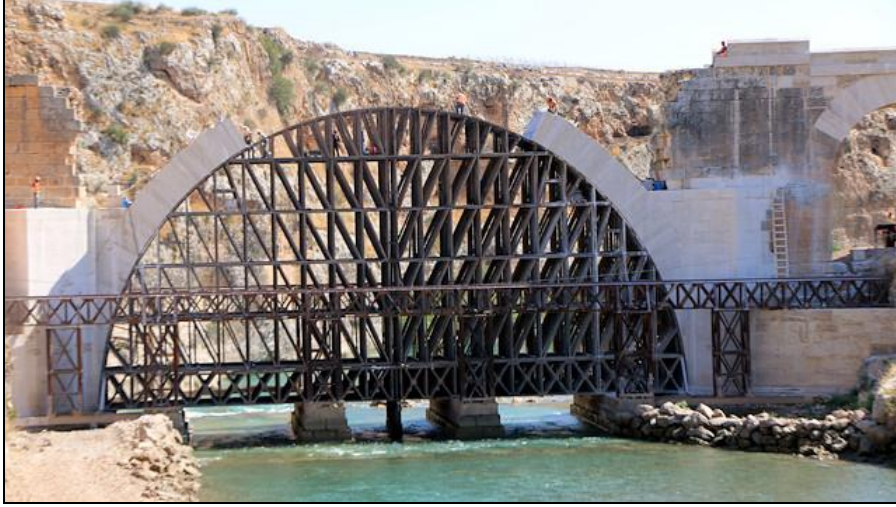
Şekil 5. Kızılın Köprüsüne Ait Restorasyon Çalışması (Milliyet, 2025).

Restorasyon ihalesi ve denetimi Karayolları 8. Bölge Müdürlüğü tarafından yapılan ve Adıyaman Müze Müdürlüğü tarafından kazı çalışmaları yürütülen Kızılın Köprüsü'nün restorasyon çalışmaları 2017 yılında başlamıştır. Çalışmalar kapsamında Kızılın Köprüsü'nün aslına uygun bir görünüm kazanması için 5 bin ton civarında kesme kireç taşı kullanılmıştır. Yaklaşık 400 ton demir iskele kurularak

köprünün 32 metre uzunluğunda ve 31 metre yüksekliğindeki orta kemeri yeniden yapılmıştır (Şekil 5). 32 metre genişliğindeki orta ana kemer Türkiye’de restorasyonu yapılan en büyük kemerlerden biridir.

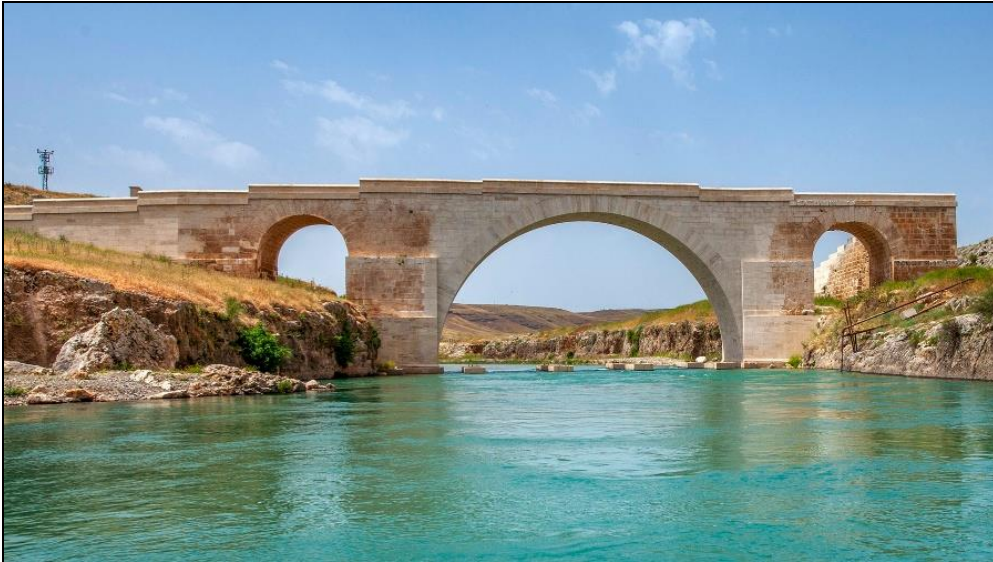
Şekil 6. Restore Edilmiş Kızılın Köprüsü (Commagene Forgotten Kingdom, 2025).

Kızılın Köprüsü’nün restorasyon çalışmalarında yapı malzemesi olarak bölgenin kayaç yapısına uygun biçimde yerel kireç taşı bloklar kullanılmış ve yarım daire kemerler inşa edilmiştir (Kaya Derinoğullu, 2021: 7-8). Köprünün restorasyonunda kullanılan taşların her biri 1 ile 1,5 ton ağırlığındadır. Restorasyonu 2 yılı aşkın süren bu köprü bakım ve onarım işlemlerinden sonra 2020 yılında tekrar kullanıma açılmıştır. 6 Şubat 2023 tarihinde meydana gelen depremler bölgedeki birçok yapıyı etkilemiş olsa da Kızılın Köprüsü asrın niteliğindeki bu felaketlerden hasar görmemiştir ve deprem sonrasında da yaya ulaşımına kesintisiz bir şekilde hizmet sunmaya devam etmiştir. Bu özelliğiyle Kızılın Köprüsü, deprem sonrası ulaşımın sürdürülmesinde kritik bir rol oynamış ve bölge halkına lojistik desteğin sağlanmasında büyük katkı sunmuştur (Şekil 6).

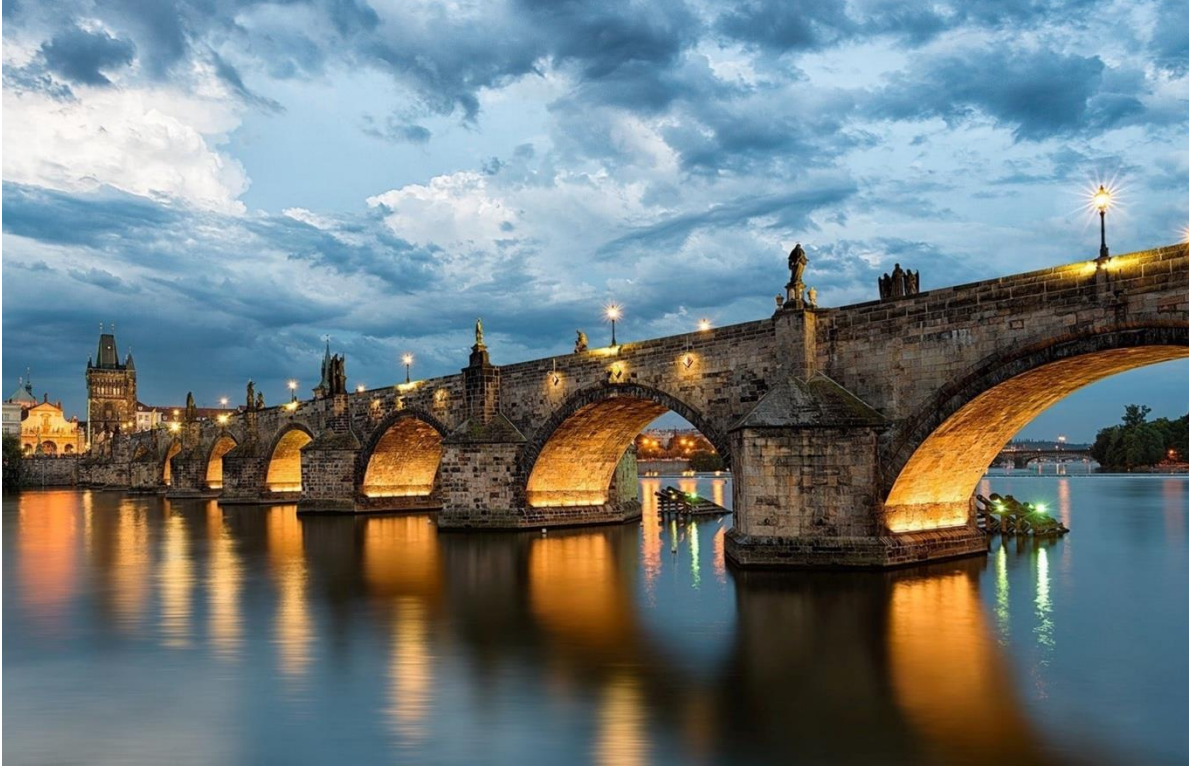
Şekil 10. Restore Edilmiş Karl Köprüsü (Wallpaper Flare, 2025).

Zeman vd. tarafından yapılan çok ölçekli pragmatik bir çalışmada köprü'nün son halinin tüm yük kombinasyonları altında genel olarak stabil ve güvenli olduğu analiz edilmiştir. Tüm dış etkenler içerisinde köprü'nün davranışını etkileyen en büyük faktörün sıcaklık olduğu tespit edilmiştir. Ancak sıcaklık değişimlerinin tamamı göz önüne alındığında sıcaklığın köprü'nün stabilitesi üzerinde çok büyük tehlike oluşturmadığı anlaşılmıştır. Yapılan yapısal analizler sonrasında köprü'nün en hassas ve en kritik yerinin temelleri olduğu anlaşılmıştır. Çalışmadaki analizlerin tamamı şunu göstermiştir ki köprü tabliyesinin su geçirmez fonksiyonunun yeniden restore edilmesi en büyük önceliğe sahiptir. Ayrıca sıcaklığın köprü üzerindeki etkilerinin artık stabil hâle geldiği anlaşılmıştır. Köprü üzerinde sıcaklık kaynaklı muhtemelen oluşacak çatlaklar engellenmiş olup, daha önceden meydana gelen çatlaklar da onarılmıştır (Zeman vd. 2008: 3365). Kısacası, kullanım yoğunluğu, doğal afetler ve çevresel etkiler nedeniyle Karl Köprüsü zaman içinde yıpranmış ve bu yüzden düzenli olarak restore edilmiştir. Restorasyon sonrası Karl Köprüsü, Prag'ın iki yakasını, yani Eski Şehir ile Malá Strana'yı birbirine bağlayarak hem yerel halk hem de turistler için kesintisiz bir ulaşım sağlamaktadır. (Şekil 10).
