### SIİRT AYN SALİB ÇEŞMESİ'NİN KORUMA ÇALIŞMALARI HAKKINDA BİR ARAŞTIRMA

#### *A STUDY ON THE CONSERVATION EFFORTS OF SIİRT AYN SALİB FOUNTAIN*

Şahabettin ÖZTÜRK – Ahmet Yıldırım ÖZTÜRK\*

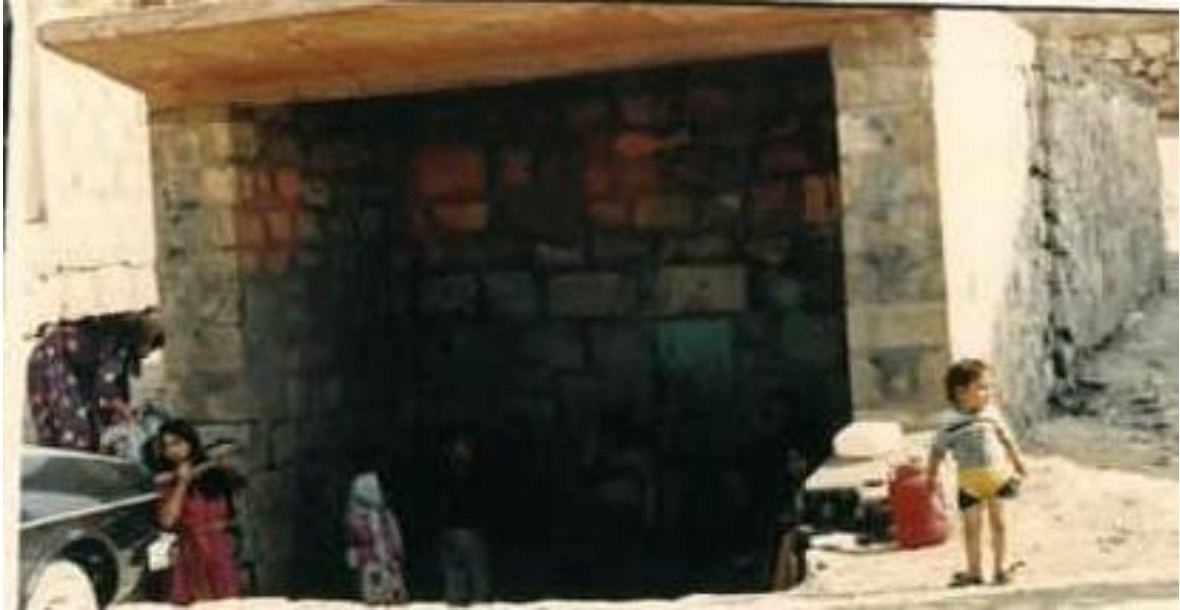
**Fig. 2:** Özgün Mimari Dokusunu Yitiren Kent İçi Çeşme Görünüşü  
(Kaynak: Diyarbakır KVKKM Arşivi).

Siirt kentinin “Koruma Amaçlı İmar Planı” zamanında hazırlanmaması kent içerisinde var olan ve eski doku özelliğindeki birçok sivil ve dini mimari yapının yok olmasına neden olmuştur. Günümüzde Siirt kenti kültürel dokusunun birkaç kadim yapı dışında tamamen yitirmiş, mimari hafızasının kaybetmiş bir kent konumdadır. Mimari kent dokusunun yok oluşunda kültürel ve sosyal bilinç zayıflığı, teknik eleman eksikliği vb. nedenlerin etkisi olmuştur. Mevcut tarihi nitelikteki bazı yapıların ise aslına uygun olmayan niteliksiz onarımları şahıs ya da kurumlar tarafından farklı dönemlerde yapılmıştır (Fig. 2).

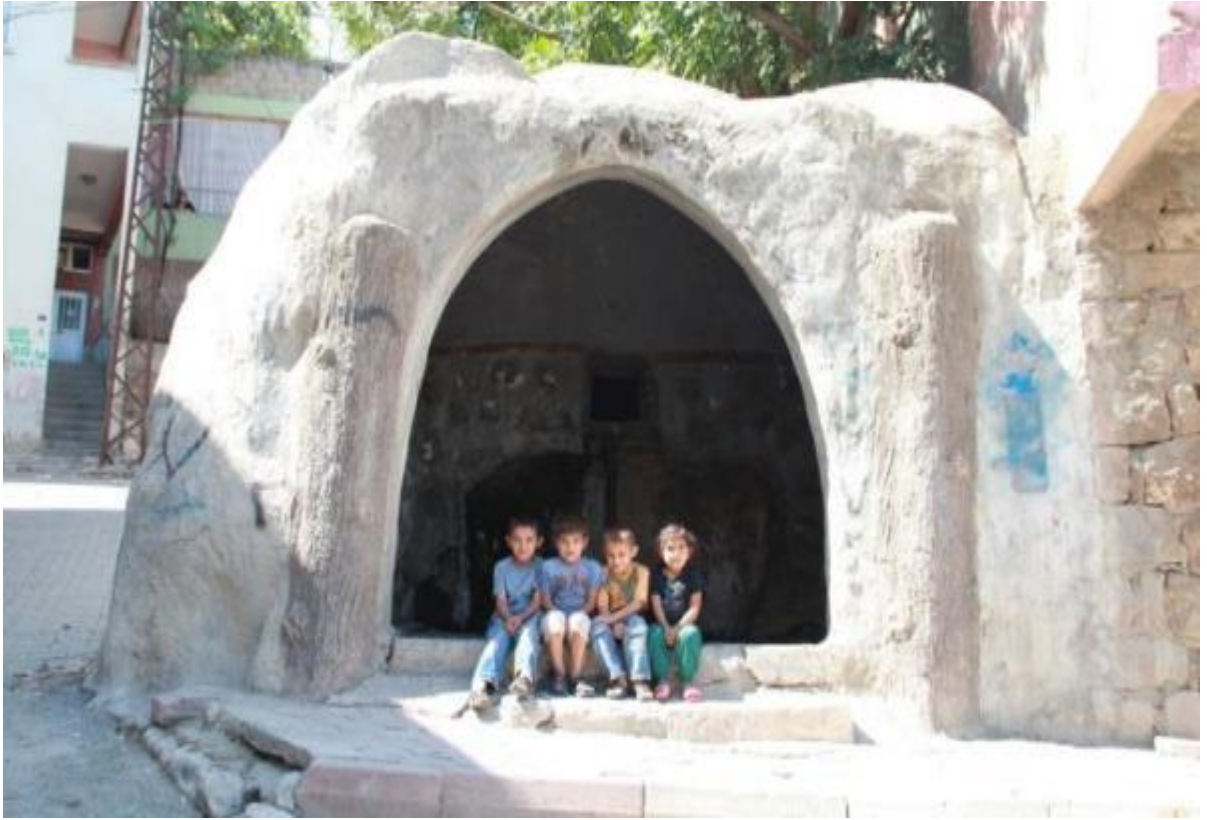
**Fig. 3:** Ayn Salib Çeşmesi Kuzey Görünüşü (Kaynak: Diyarbakır KVKKM Arşivi).

2000 yıllardan beri yeniden Siirt kentinin özgün kültüründe kent içi ve dışında mevcut yer alan tarihi dokunun ve yapılarının koruma gelecek kuşaklara aktarmak amacıyla birçok kurum ve kuruluş tarafından (Kültür ve Turizm Bakanlığı, Ulaştırma ve Altyapı Bakanlığı, Siirt Valiliği, Siirt Belediyesi vb.) tespit ve uygulama koruma çalışmaları yapılmıştır. 2021 yılında Siirt Belediye Başkanlığı tarafından koruma ve İşlevlendirme kapsamında değerlendirilen çalışmaları biri de tarihi tescilli Ayn Salib Çeşmesi'dir (Fig. 3).

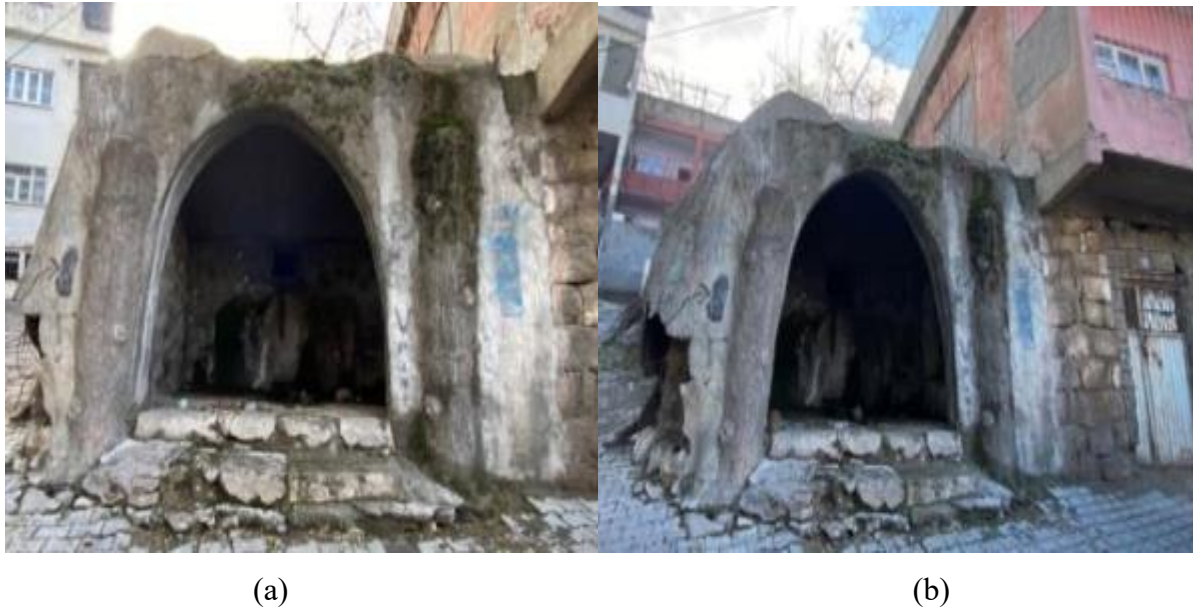
**Fig. 5:** Ayn Salîb Çeşmesi Eyvan İç Mekân Görünüşleri (Kaynak: Öztürk 2021).

Ayn Salîb Çeşmesi'nin koruma amaçlı rölöve, restitüsyon ve restorasyon uygulama projeleri hazırlanmış, ilk olarak 09.06.2021 tarih ve 329 sayılı Diyarbakır Kültür Varlıkları Bölge Kurulu tarafından onaylanmıştır (Fig. 5a, b).

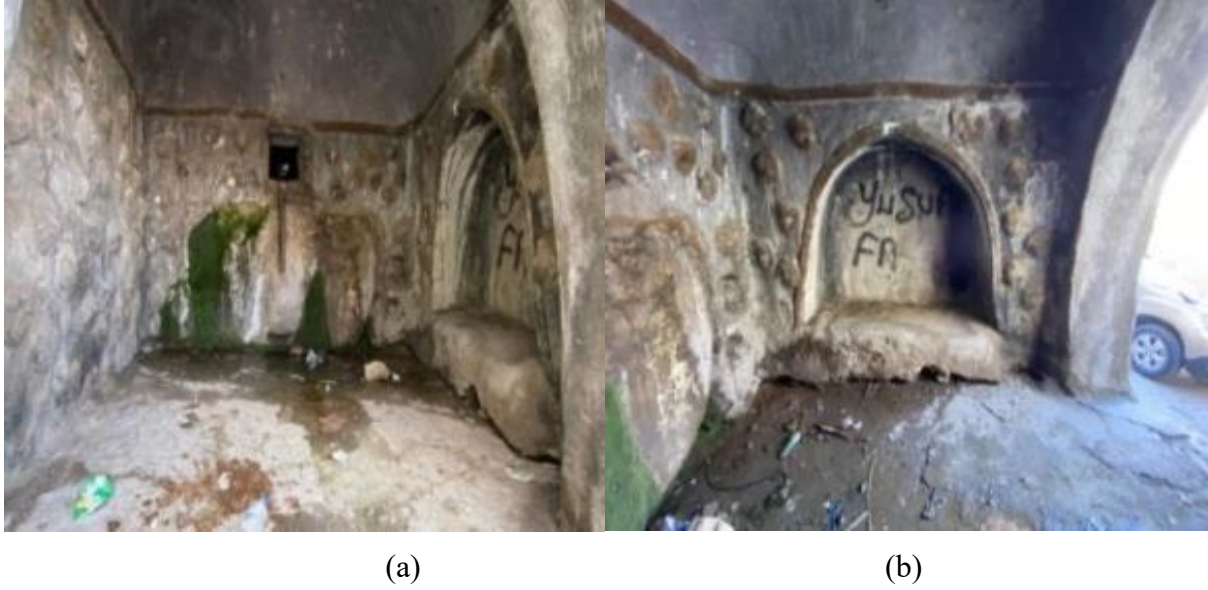
**Fig. 6:** Ayn Salīb Çeşmesi Eyvan İç Mekân Görünüşleri (Kaynak: Öztürk 2021).

Çeşmenin girişi kuzeyden 2.57 m genişliğindeki sivri kemer önündeki iki adet merdiven basamağı yardımıyla 2.31x3.08 m ölçülerindeki üzeri sivri beşik tonoz ile örtülü eyvana bölümüne girilir. Eyvanın güney doğusunda 0.32 m genişliğinde ve 0.36 m derinliğinde üzeri sivri kemerli bir niş yer alır. Eyvanın batı duvarının ortasında ise 0.50 m derinliğinde 1.60 m boyunda bir niş yer almaktadır (Fig. 6a, b).

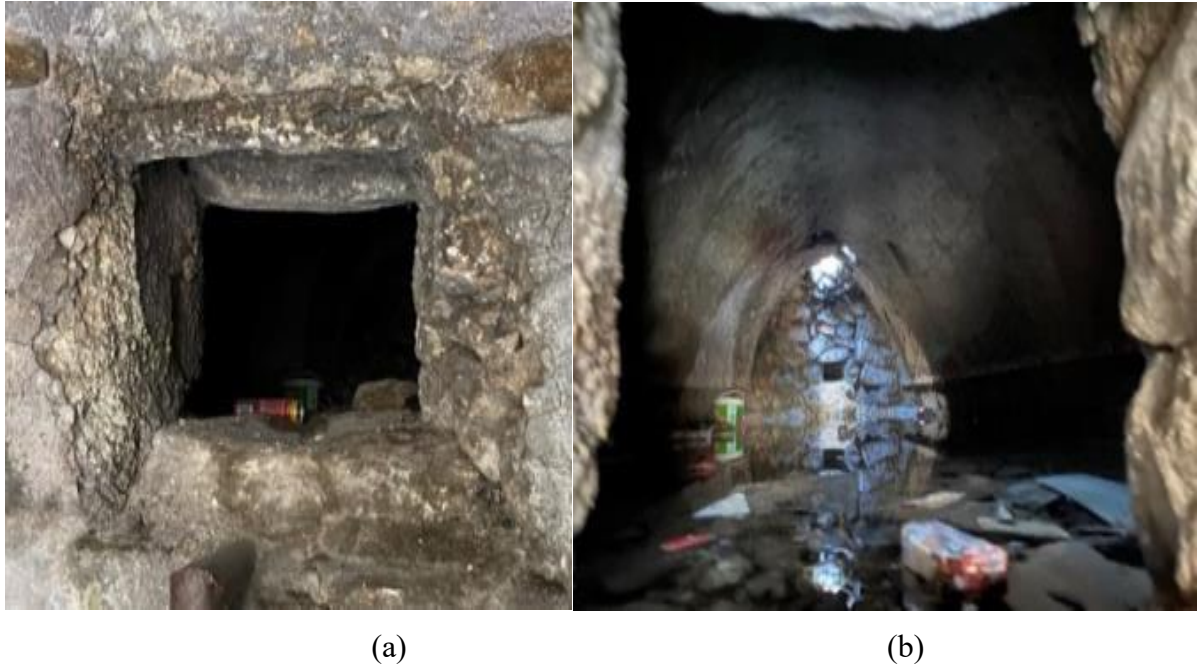
**Fig. 7:** Ayn Salīb Çeşmesi Hazne İç Mekân Görünüşleri (Kaynak: Öztürk 2021).

Eyvan bölümünün güney duvarının ortasındaki yalak 0.45 m genişliğinde ve 1.20 m genişliğindedir. Yalağın 0.40 m yüksekliğinde iki adet pirinçten imal edilmiş lüleden akan su kapalı oluk sistemi yardımıyla dışarıya drene edilmektedir. Yalak eyvan zemininde 0.10 m yüksekliğinde 0.35 m derinliğinde inşa edilmiştir (Fig. 7a, b).

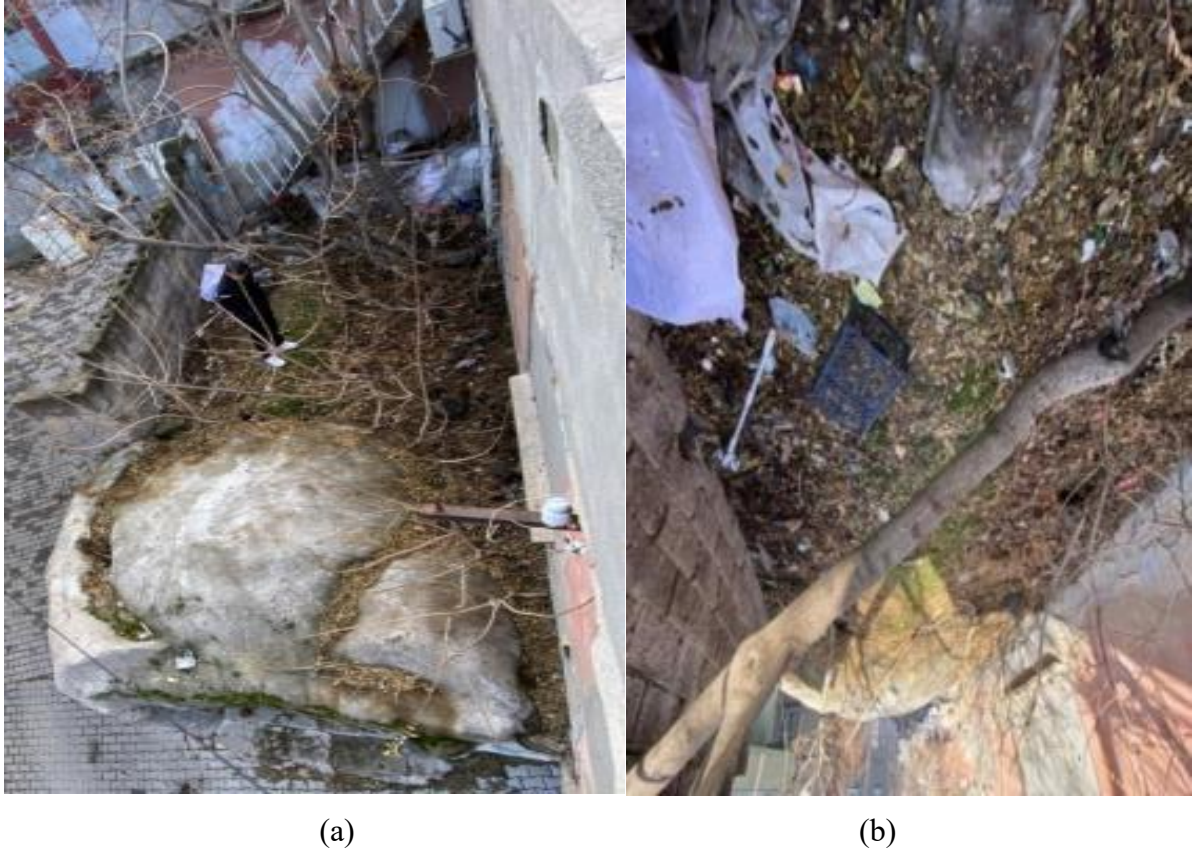
Ayn Salıp Çeşmesi'nin düz damı, 4.90x9.45 m ölçülerinde dikdörtgen formunda inşa edilmiştir. Çeşme düz damın batı ve güneyi mevcut muhdes yapılar ile kuzey ve doğusu ise 0.25 m genişliğinde saçak ile çevrelenmiştir (Şek. 5a, b; Fig. 8a, b).

**Fig. 8:** Ayn Salıp Çeşmesi Düz Dam Görünüşleri (Kaynak: Öztürk 2021).

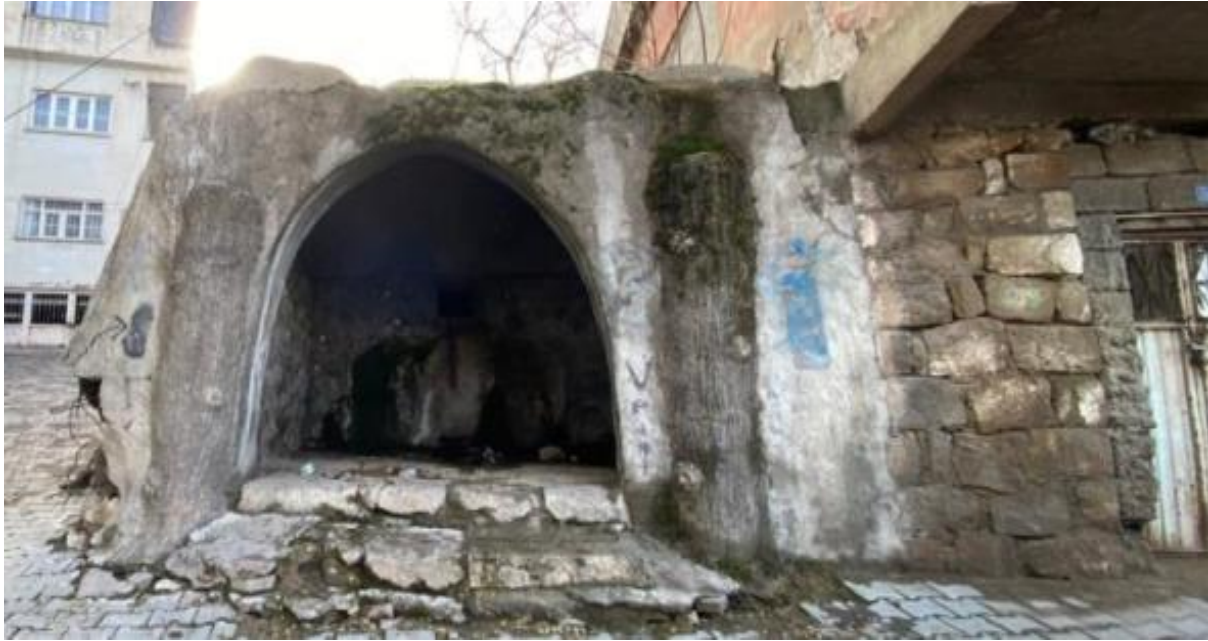
Ayn Salib Çeşmesi'nin batı ve güney cepheleri sonradan inşa edilen yapılar ile tamamıyla kapatılmıştır. Çeşme giriş kuzey cephesi 4.77 m genişliğinde, zeminden 3.67 m yükselerek 0.10 m dışa çıkıntılı 0.40 m yüksekliğinde yonu taştan inşa edilmiş saçak ile tamamlanmıştır.

**Fig. 9:** Ayn Salib Çeşmesi Kuzey Görünüşü (Kaynak: Öztürk 2021).

Çeşme kuzey cephesinin ortasında yer alan iki adet 0.20 m yüksekliğindeki merdiven rıhtı ile merdiven genişliğindeki sivri kemer zeminde 1.03 m düz olarak yükselerek kalınlığı 0.25 m yarıçapı ise 1.74 m çapındaki sivri kemerden oluşmaktadır (Fig. 9; Şek. 8a, b).

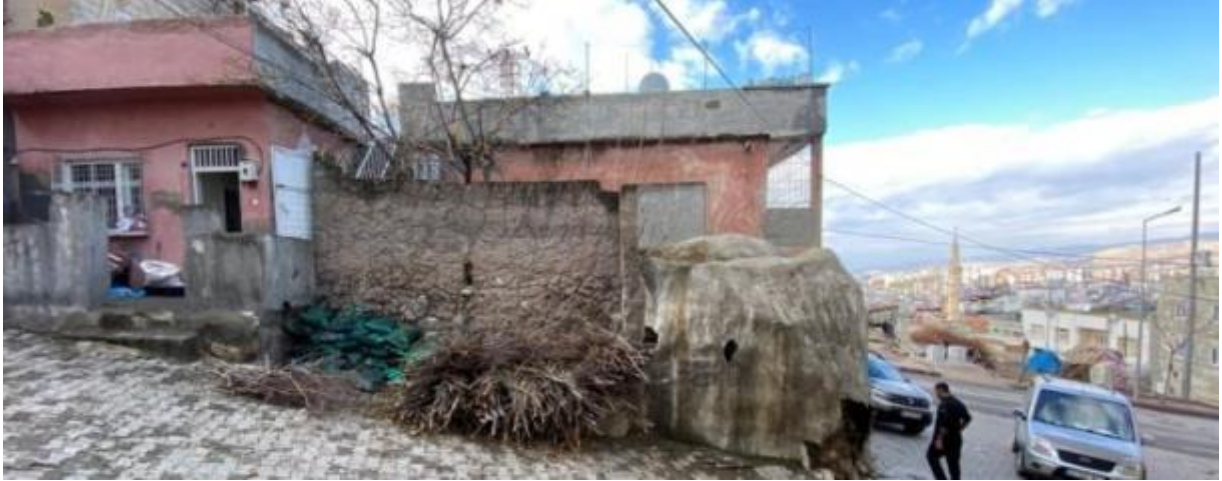
Çeşme doğu cephesi 9.15 m genişliğinde, kuzey ile güney cephe köşeleri arasında yaklaşık 2.39 m kot farkı mevcuttur. Doğal olarak oluşan zemin kotu eğim ile aşılmıştır. Doğru cephesinde eyvan bölümü ile hazne bölüm arasında yer alan dışa taşıntılı yere yekpare olarak taştan imal edilmiş kürne yer almaktadır (Fig. 10-11; Şek. 8-9).

**Fig. 10:** Ayn Salıp Çeşmesi Doğu Cephe Genel Görünüşü (Kaynak: Öztürk 2021).

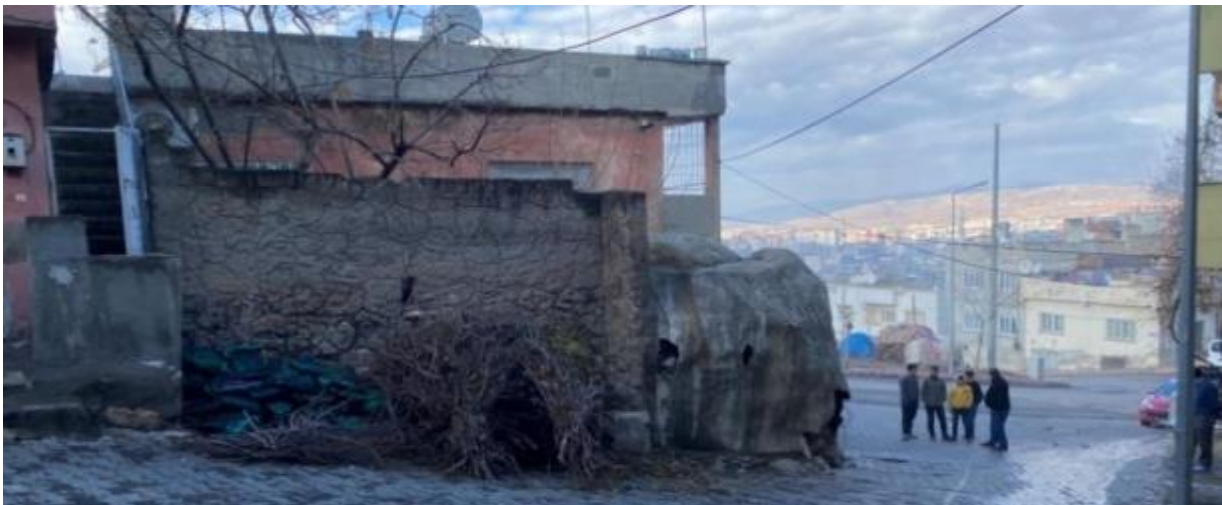
**Fig. 11:** Ayn Salıp Çeşmesi Doğu Cephe Görünüşü (Kaynak: Öztürk 2021).
