Araştırma Makalesi / Research Article

SEYİTÖMER HÖYÜK ORTA TUNÇ ÇAĞI KAPILARI

MIDDLE BRONZE AGE DOORS FROM SEYİTÖMER HÖYÜK

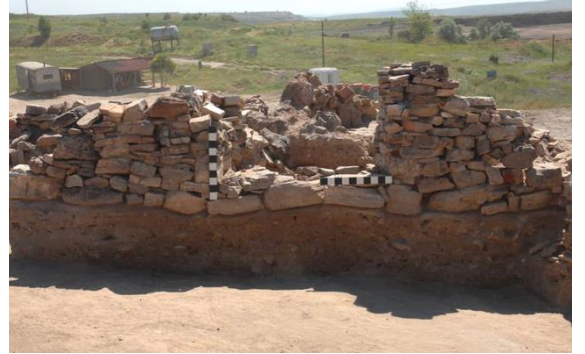
b) Seyitömer Höyük Kapı Açıklığı

yapıların kapı açıklıklarında bir yön birliği olmadığı gibi ölçüleri de standart değildir (Bilgen, 2011, s. 455) (Fig. 2b). Duvardaki kapı açıklıklarının genişliğine göre kapıların tek ya da çift kanatlı oldukları hakkında yorum yapmak mümkündür. Yerleşimde tek kanatlı kapıların yanı sıra, çift kanatlı kapıların da kullanılmış olduğu tespit edilmiştir. Bu yapıların boyutları tek kanatlı yapılara göre daha büyüktür. A01 No'lu yapının kapı açıklığının genişliği dikkate alındığında, bu yapıda çift kanatlı kapının kullanılmış olabileceği düşünülmektedir (Kaygısız, 2025, s. 176). Bu durum, yerleşimde var olduğu düşünülen hiyerarşik düzenin mimariye yansımaları olarak yorumlanabilir (Bilgen, 2011, s. 140; Kaygısız, 2025, s. 176; Vuruşkan, 2024, s. 169-180).

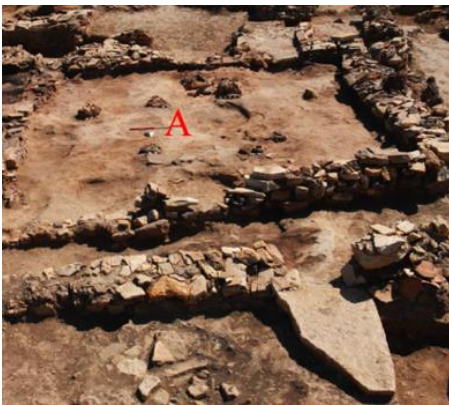
Fig. 3:

a) Seyitömer Höyük Eşik Taşı

Eşik taşları; yapının iki duvarı arasındaki kapı açıklığına yerleştirilen ve söz konusu noktada bir girişin bulunduğu işaret eden mimari elemanlardan biridir. Seyitömer'de eşik taşları kapı açıklığının yanı sıra yapının içine ya da dışına taşacak şekilde de konumlandırılmıştır. Bu eşik taşı örneği yerleşimde B26 No'lu yapıda tespit edilebilmiştir (Bilgen, 2011, s. 445; Bilgen, 2013, s. 39; Kaygısız, 2025, s. 143-144) (Fig. 3).

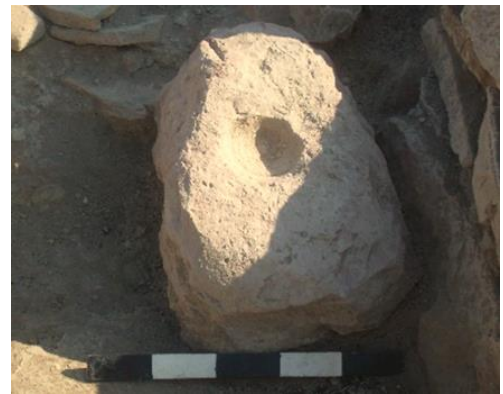
b) Söve Taşı Örneği

Söve taşı; kapının dönme hareketine yardımcı olan ve kapı açıklığının bir köşesine yerleştirilen, üzerinde iç bükey aşınma izlerinin olduğu bir taştır. Kapı kanadının, yapının içine ya da dışına doğru açılmasını mümkün kılan ve yerleşimde sık olarak ele geçen temel bir yapı elemanıdır (Naumann, 1998, s. 172). Kanadın dönme hareketine bağlı olarak taşın yüzeyinde oluşan iç bükey aşınma izleri hem kapının açılış yönü hem de kullanım yoğunluğu hakkında önemli bilgiler verir (Fig. 3). Seyitömer'de birkaç yapıda ve sur kapısında söve taşı, kapı açıklığına yakın konumda açığa çıkarılmıştır (Kaygısız, 2025, s. 420-440). Bu örnekler arasında B27, C20, C61 No'lu yapı ile 1 No'lu sur kapısı yer alır (Kaygısız, 2025, s. 45, s. 66, s. 98).

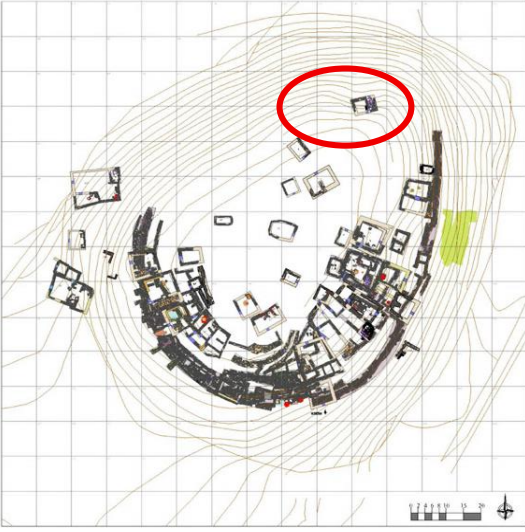
Fig. 4: Seyitömer Höyük Orta Tunç Çağı C Evresi Yerleşim Planı ve C70 No 'lu Yapının Konumu

Yerleşimin Orta Tunç Çağı tabakasında toplam 174 adet yapı tespit edilmiştir. Kapı kanatlarına ait kalıntılar C70, B23 ve B36 No'lu yapılarda olmak üzere toplam üç adet ele geçmiştir (Kaygısız, 2025, s. 229)² (Fig. 4-5).

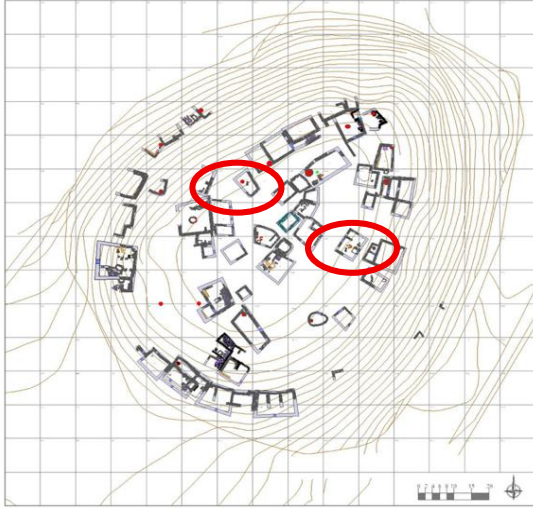
Fig. 5: Seyitömer Höyük Orta Tunç Çağı C Evresi Yerleşim Planı ve B23 ve B26 No 'lu Yapıların Konumu

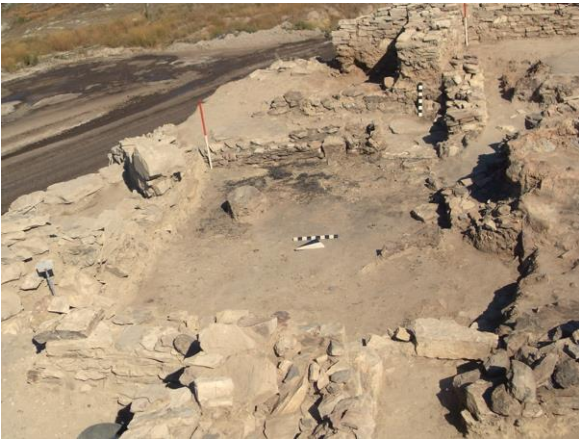
Fig. 6: C70 No 'lu Yapı ve Ahşap Kalıntı Fotoğrafi

2.1. C70 No'lu Yapı: Yerleşimin kuzey kesiminde bulunan dörtgen planlı yapının boyutu 3,25x5,00 m.'dir. A ve B olarak kodlanmış iki odadan oluşmaktadır. Taş ile inşa edilmiş yapı duvarlarının bir kısmı korunmuştur. Sıkıştırılmış toprak tabanlı yapının B odasının tabanı tamamen taş döşemelidir. Yapının her iki odasında herhangi bir buluntuya rastlanılmamıştır. Yapıya giriş kuzey duvarı üzerinde bulunan 0,60 m. genişliğindeki açıklıktan sağlanır. Taş döşemeli alana açılan bu giriş dışında yapının güney duvarında yer alan 0,60 m. genişliğinde ikinci bir giriş bulunur (Bilgen, 2011, s. 236; Kaygısız, 2025, s. 107-108). Bu giriş açıklığının önünde, A odasının doğu duvarına paralel şekilde, taban üzerinde kuzey-güney doğrultusunda uzanan, 0,64 m. genişliğinde ve 1,44 m. uzunluğunda karbonlaşmış ahşap kalıntı açığa çıkarılmıştır. Bu kalıntının

köşesinde bir söve taşı bulunmuştur. Kapı açıklığı ile aynı aksta bulunan kalıntının diğer mimari unsurlarla uyumu sebebiyle kapı kanadı olduğu düşünülmektedir (Fig. 6,7,8).

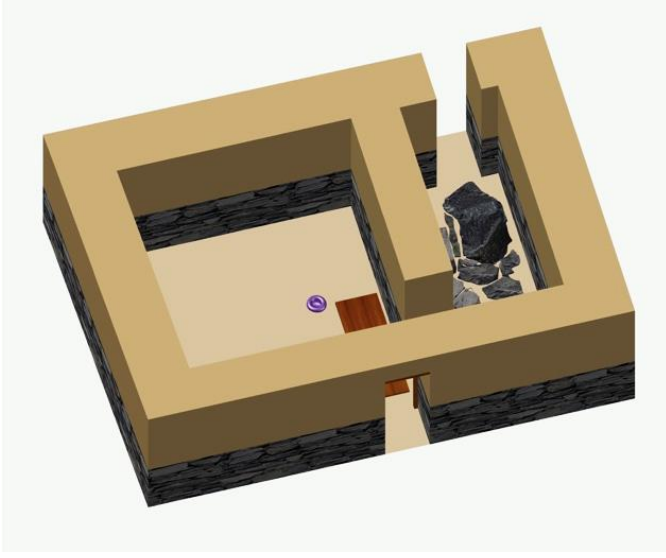
Fig. 7: *C70 No'lu Yapıya Ait Canlandırma*

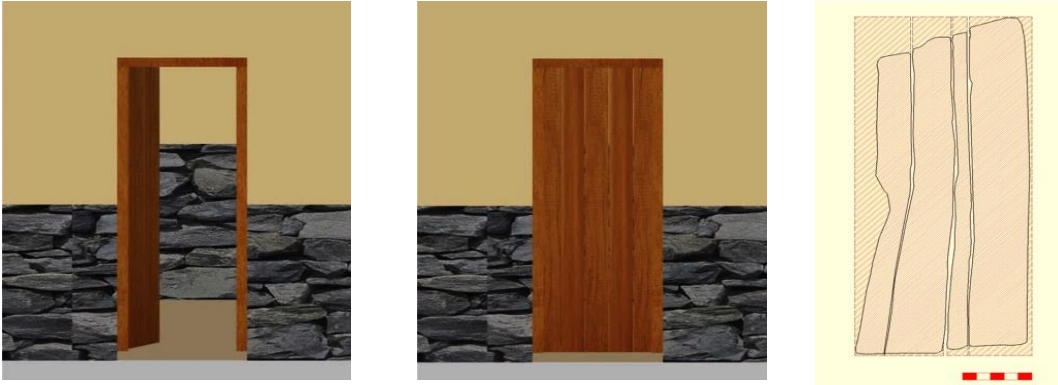
Fig. 8 *C70 No'lu Yapıya Ait Kapının Canlandırılması ve Çizimi*

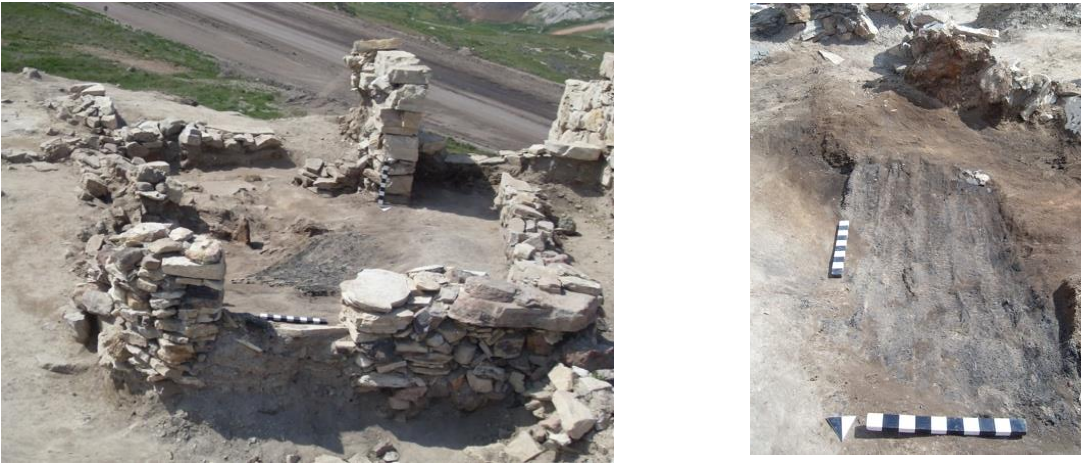
Fig. 9: *B23 No'lu Yapı ve Ahşap Kalıntı Fotoğrafı*

2.2. B23 No'lu Yapı: Yerleşimin kuzey kesiminde bulunan tek odalı, dörtgen planlı yapının boyutu 2,56x4,97 m.'dir. Duvarlarının korunan kısmı taş ile inşa edilmiştir. Sıkıştırılmış toprak tabanlıdır. Yapının güneydoğu duvarı üzerinde yer alan açıklık yaklaşık 0,80 m. genişliğinde ve eşik taşı yerinde korunmuş olarak tespit edilmiştir (Kaygısız, 2025, s. 140). *In-situ* buluntu ele geçmemiştir. Söz konusu yapı içerisinde bir fırına ait kalıntılar dışında dikkati çeken en önemli mimari unsur, yapının yaklaşık ortasında bulunan, dikdörtgen biçimli ahşap parçaların bir araya getirilmesiyle oluşturulmuş dikdörtgen formlu bir bloktur. Kuzey-güney doğrultulu uzanan blok, yaklaşık 0,86 m. genişliğinde ve 1,59 m. uzunluğundadır. Söz konusu kapı kalıntısının ölçüleri yapının duvarında yer alan kapı açıklığı ile uyum göstermesi sebebiyle kapı kanadı olarak değerlendirilmiştir (Fig. 9,10,11).

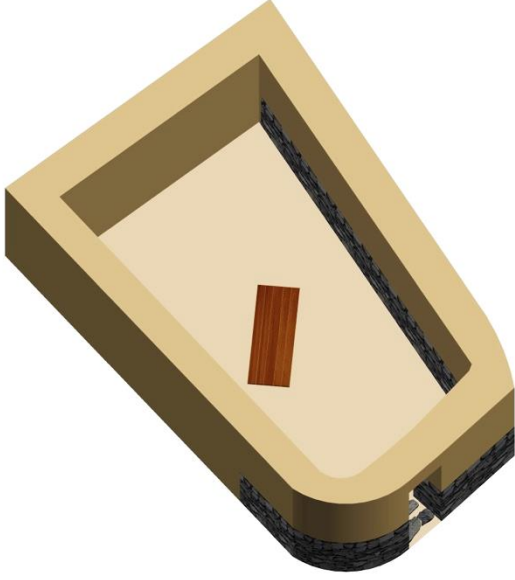
Fig. 10: B23 No'lu Yapıya Ait Canlandırma

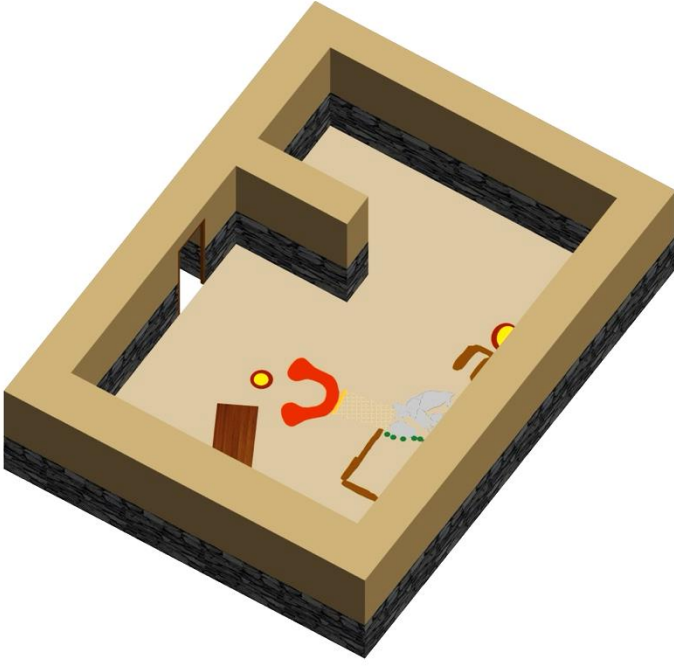
Fig. 13: B26 No 'lu Yapıya Ait Canlandırma

2.3. B36 No'lu Yapı: Yerleşimin doğu kesiminde bulunan yapı dörtgen planlıdır ve A-B olarak kodlanan iki odadan oluşmaktadır. İki kullanım evresi tespit edilmiş olan yapının boyutu 4,84x6,72 m. ölçülmüştür (Kaygısız, 2025, s. 153). Taş duvarlı, sıkıştırılmış toprak tabanlıdır. Yapının kuzeybatı duvarında yaklaşık 0,70 m. genişliğinde kapı açıklığı tespit edilmiştir. Bu yapı, diğer iki yapıdan farklı olarak *in-situ* buluntu barındırmaktadır. Söz konusu buluntular arasında tezgâh ağırlıkları, ocak ayağı ile çeşitli formlarda çanak-çömlek parçaları yer almaktadır (Kaygısız, 2025, s. 150). Yapı içerisinde at nalı biçimli ocak, bölmeler ve ahşap dikmelerle oluşturulmuş fonksiyonel alanlar mimari donanımlar olarak karşımıza çıkmaktadır (Bilgen, 2011, s. 246). Odanın güneybatı duvarına yakın konumda kuzey-güney doğrultulu ve korunmuş ölçüleri, 0,68 m. genişliğinde, 1,47 m. uzunluğundaki karbonlaşmış ahşap kalıntı açığa çıkarılmıştır. Blokların dizilimleri, yerleşimdeki diğer örneklerle olan benzerliği, bu kalıntıların bir kapı kanadına ait olma olasılığını güçlendirmektedir (Fig. 12,13,14).

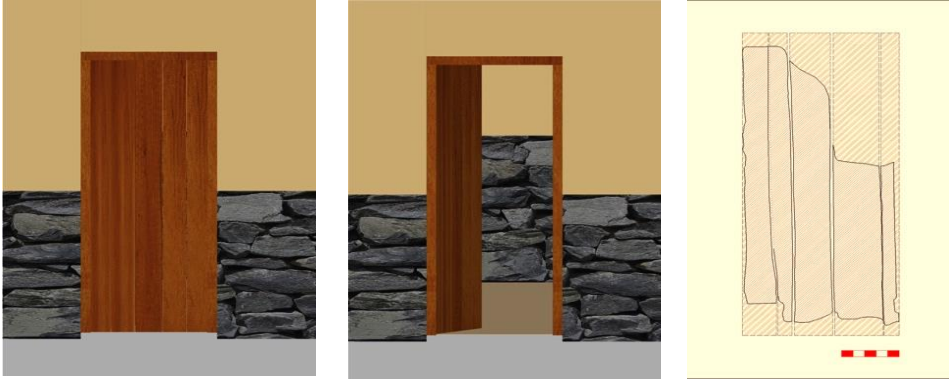
Fig. 14: B26 No 'lu Yapıya Ait Kapı Kanadı Canlandırması ve Çizimi

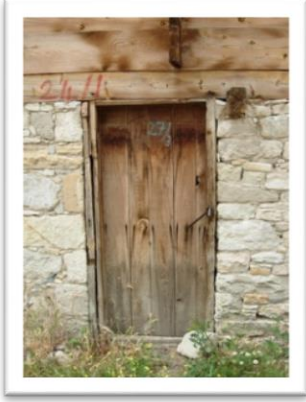
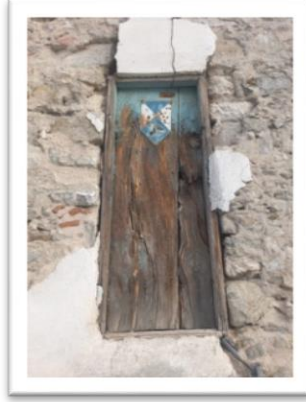
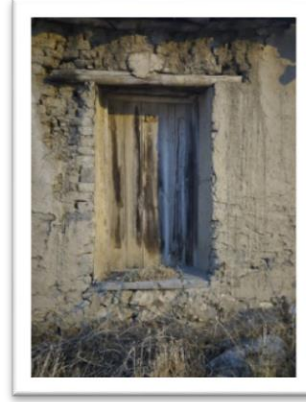
Fig. 15:

a) *Kütahya/Aslanlı Köyü (2007)*
(Semra Kaygısız Fotoğraf Arşivi)

b) *Eskişehir/Sivrihisar 2025*

c) *Eskişehir Aşağısöğütözü 2025*

Günümüzde kırsal yerleşimlerde hâlen kullanılmakta olan ahşap kapıların, Seyitömer örnekleri ile form ve boyut gibi biçimsel özellikler açısından benzerlik göstermesi, çalışmaya konu olan kalıntıların kapı kanadı olarak kullanıldığına dair bu düşüncemizi destekleyen bir diğer unsurdur (Fig. 15). Bu benzerlik, Orta Tunç Çağı’ndaki kapı düzenlemelerinin günümüze kadar süreklilik gösterdiğine işaret etmektedir. Sonuç olarak, yerleşimde kültür öğelerini oluşturan buluntuların yanı sıra, mimariye ait unsurlar arasında yer alan ve sınırlı sayıda ele geçen ahşap kapı kanatları, ahşabın mimarideki kullanımına ilişkin somut veriler sunarak Seyitömer yerleşiminin bölge içindeki önemine katkı sağlamaktadır.
