MERSİN-ERDEMLİ ÇEŞMELERİ

Dr. Lokman TAY

THE FOUNTAINS OF ERDEMLİ IN MERSİN

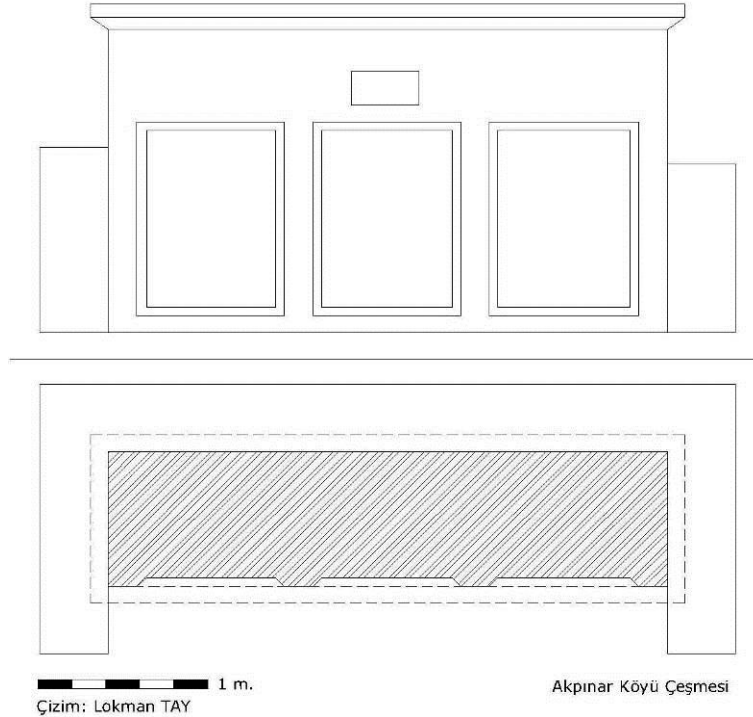
Çizim 1. Akpınar Köyü Çeşmesi

Dikdörtgen bir kütlede oluşan çeşmeyi “U” şeklinde bir duvar çevrelemektedir. Bu duvar, çeşmeyi eyvan şeklinde bir görünüşe kavuşmasının yanında dinlenme sekisi görevi de görmektedir. Çeşmenin ön cephesinde duvar yüzeyinin çökertilmesiyle oluşturulmuş yüzeysel üç niş yer almaktadır. Her niş içerisine de birer adet lüle yerleştirilmiştir. Ortadaki niş içerisinde dikdörtgen şekilde bir bardaklık bulunmaktadır. Su yalağı bulunmayan çeşme üzerinde herhangi bir süsleme unsuru da görülmemektedir.

2.1. Akpınar Köyü Çeşmesi: Erdemli ilçe merkezine 44 km. uzaklıkta bulunan köyde bir adet çeşme tespit edilmiştir. Tek yüzlü ve bağımsız çeşmeler grubuna dâhil edilebilecek olan yapı üzerinde 1938 tarihi okunmaktadır. Çeşmenin mimari özellikleri de göz önünde bulundurulunca 1938 inşa tarihi olarak kabul edilebilir. Sarı renkli düzgün kesme taş malzemedен yapılmış olan eser sağlam durumda ve suyu akmaktadır (Çizim-1, Foto-1-3).

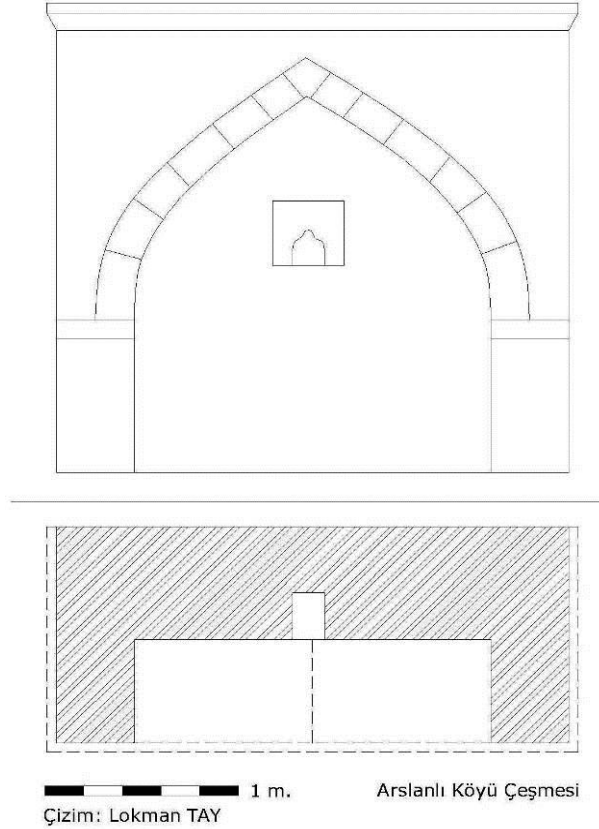
Çizim 2. Arslanlı Köyü Çeşmesi

Sarı renkli düzgün kesme taş malzemeden bağımsız mahalle çeşmesi olarak inşa edilen eser, tek cepheli ve tek kemerlidir. Çeşme nişinin üzeri sivri kemer ile örtülmüştür. Kemer silmelerle belirgin hale getirilmiş ayaklar üzerine oturmaktadır.

Çeşme nişinin içerisinde sivri kemerli bir niş şeklinde düzenlenmiş olan bardaklık yer almaktadır. Yapı üzerinde yer alan silmeler dışında başka bir süsleme ögesi görülmemektedir. Günümüzde sağlam durumda olan çeşmenin suyu akmaktadır.

19. yüzyıla tarihlemek yerinde olacaktır (Çizim-2, Foto-4).

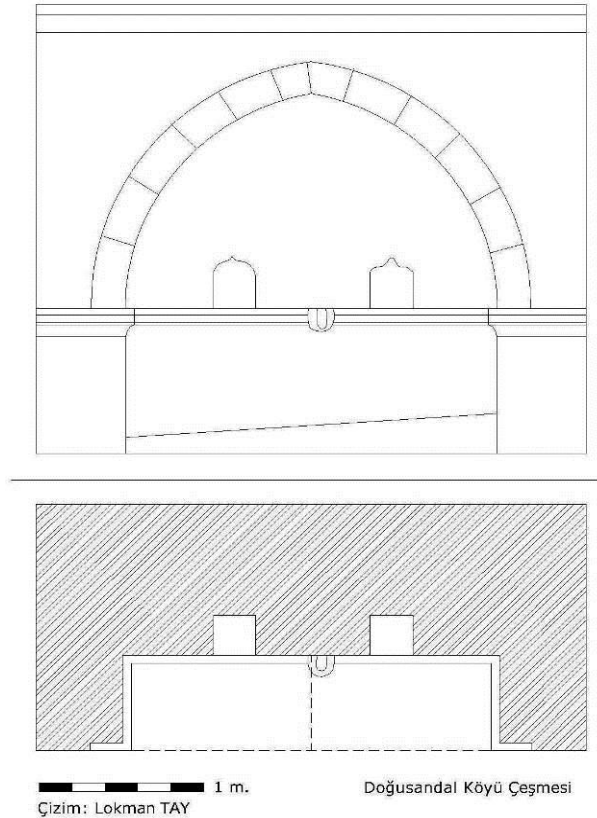
Çizim 3. Doğusandal Köyü Çeşmesi

Düzgün kesme taş malzemedен inşa edilmiş olan eser; tek nişli, tek kemerli ve bağımsız çeşmeler grubuna girmektedir (Çizim-3, Foto-5-6). Çeşme nişi, yekpare ayaklar üzerindeki profilli silmelere oturan sivri kemerle örtülüdür. Profilli silmeler bir kuşak şeklinde çeşme nişini dolanmaktadır. Nişin orta kısmı ise çeşmenin lülesi olacak şekilde düzenlenmiştir. Ancak bu lüle işlevini yitirmiş olup, alt kısma sonradan bir lüle eklenmiştir.

Eser üzerinde iki adet bardaklık görülmektedir. Bu bardaklıklar lülenin her iki yanına yerleştirilmiş kaş kemerli nişler halinde düzenlenmişlerdir. Ayrıca çeşmenin dikdörtgen şekilde bir de yalağı bulunmaktadır. Oldukça sade olan yapıda herhangi bir süsleme unsuru görülmemektedir. Çeşme halen ayakta olup, suyu akar vaziyettedir.

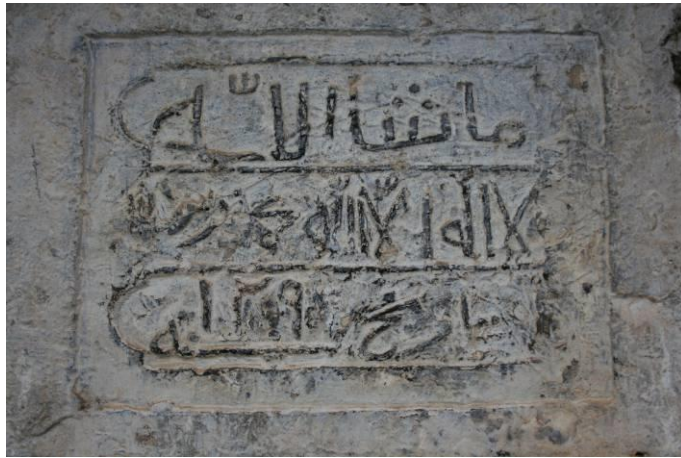
Fotoğraf 6. Doğusandal Köyü Çeşmesi İnşa Kitabesi

Kitabe:

Maşallah / Lâ ilâhe illallah, Muhammedür' resûlullah / Tarih sene H.129?/M.1873-74/1881-82

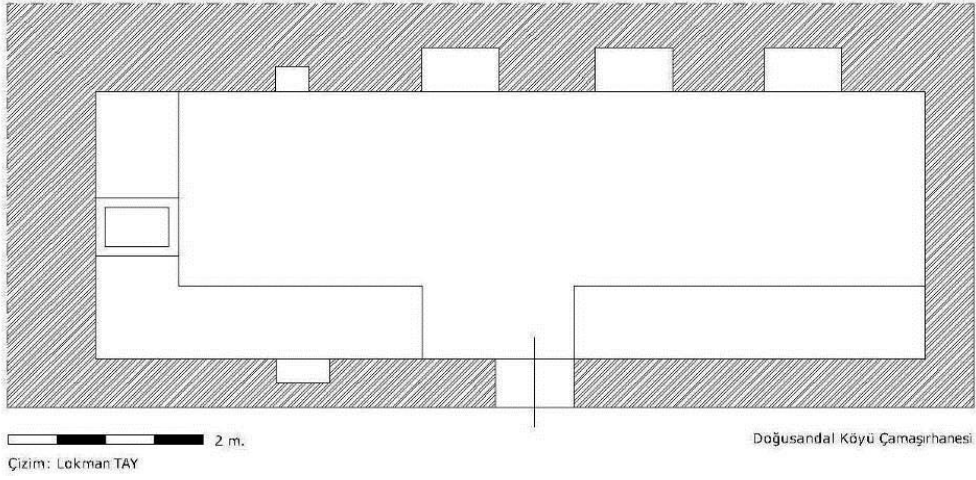
Çizim 4. Doğusandal Köyü Çamaşırhanesi

Çeşmenin yaklaşık 10 metre doğusunda, eğimli bir alana kurulmuş olan yapı, doğu-batı doğrultuda dikdörtgen planlıdır (Çizim-4, Foto-7-9). Arazinin eğiminden dolayı yapının kuzey ve batı cephelerinin tamamı, güney cephenin ise batı kanadı toprak altındadır. Ayrıca yapının geri kalan kısımları da çevredeki bitkiler tarafından tamamen sarılmış durumdadır. Bu sebeple yapının dış cepheleri kısmen görülebilmektedir. Kaba yonu ve moloz taş malzemeyle inşa edilmiş olan çamaşırhane günümüzde kullanılmamaktadır. Yapının üzeri iki yana eğimli çinko kaplı kırma çatıyla örtülüdür. Güney cephenin ortasında bulunan dikdörtgen açıklıklı, ahşap kanatlı kapı ile içeriye girilmektedir. İçerisi doğu-batı doğrultuda dikdörtgen planlı tek mekân şeklinde tasarlanmıştır. Yapı doğu duvarında yer alan bir pencere ile aydınlatılmaktadır. Kapının iki yanından başlayan sekiler güney duvarı boyunca uzanmaktadır. Bu seki ayrıca “L” şeklinde batı duvarı yönünde de devam etmektedir. Sekiler yaklaşık olarak zeminden 50 cm. yükseltilmiş yıkama alanlarını oluşturmaktadır. Batı duvarın ortasında bir lüle ve kurna yer almaktadır. Muhtemelen çamaşırhanenin batı tarafındaki çeşmeden içeriye buradan su aktarılmakta idi. Yapının kuzey duvarı üzerinde üç adet ocak nişi bulunmaktadır. Çamaşır yıkamada kullanılan

suyun bu ocaklarda ısıtıldığı anlaşılmaktadır. Yapının içerisinde güney duvarında bir, kuzey duvarında da bir olmak üzere iki adet niş yer almaktadır. Yapı üzerinde herhangi bir süsleme unsuru görülmemektedir.

örtülüdür. İçerisinde su ısıtmak için ocak nişlerinin olması ve çamaşır yıkamaya yarayacak sekilerin bulunması muhtemelen çamaşırhanelerin karakteristik özelliklerindedir. Ancak bölgede başka çamaşırhane tespit edilemediği için karşılaştırma yapmak mümkün olmamıştır.

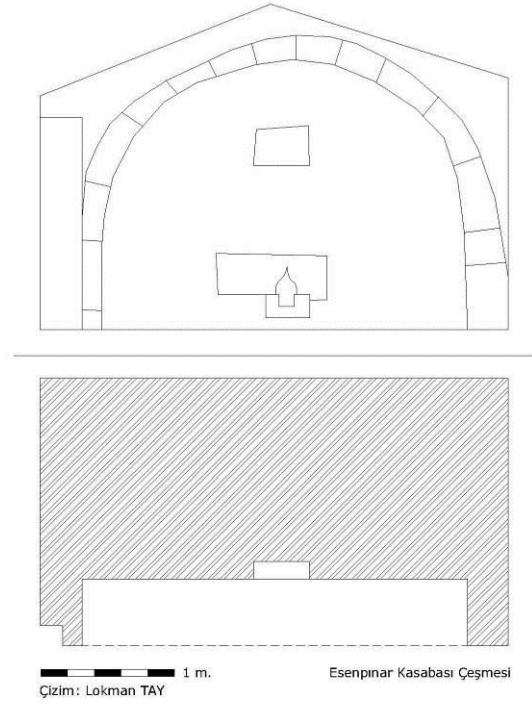
Çizim 5. Esenpınar Kasabası Çeşmesi

Tek cepheli olan yapı, formu bozulmuş bir yuvarlak kemerle örtülüdür. Kaba yonu taştan inşa edilmiş olup üzerinde herhangi bir süsleme ögesi bulunmamaktadır. Çeşme nişinin içerisinde dikdörtgen formlu oldukça sade bir bardaklık kısmı bulunduran eserin üzeri kırma çatı şeklinde düzenlenmiştir. Bugün yol kotunun biraz altında kalmış durumda olmakla birlikte suyu akar vaziyettedir (Çizim-5, Foto-10).

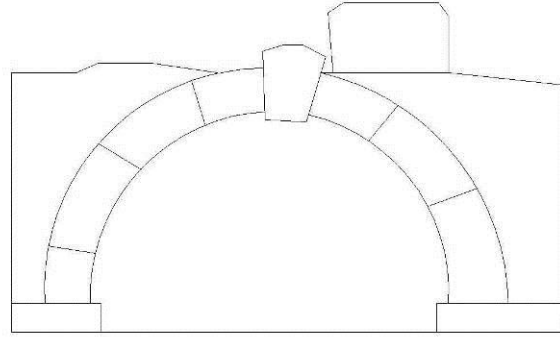
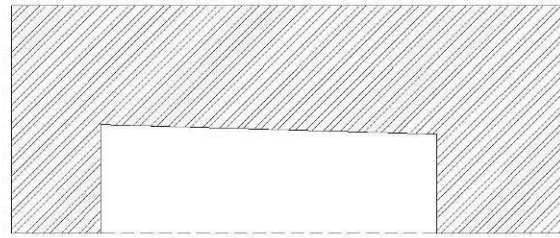
Çizim 6. Esenpınar Kasabası İncirli Çeşme

2.5. Esenpınar Kasabası İncirli Çeşme: Esenpınar Kasabası'nda yer alan diğ er çeşme İncirli Çeşme adıyla bilinmekle birlikte ne zaman inşa edildiğine dair herhangi bir bilgi bulunmamaktadır. Tek cepheli, tek kemerli bağımsız çeşmeler grubuna giren eser, bugün oldukça harap durumdadır. Kemer ayakları dâhil olmak üzere büyük bir kısmı toprak altında kalmış olan yapının üst kısmı da yıkılmıştır. Çeşme nişini örten yuvarlak kemer düzenlemesi ve Esenpınar'daki diğ er çeşmeyle olan benzerliğinden hareketle yapıyı 18. yüzyıla tarihlendirmek yerinde olacaktır. Üzerinde herhangi bir süsleme unsuru bulunmayan çeşmenin suyu akmamaktadır (Çizim-6, Foto-11).

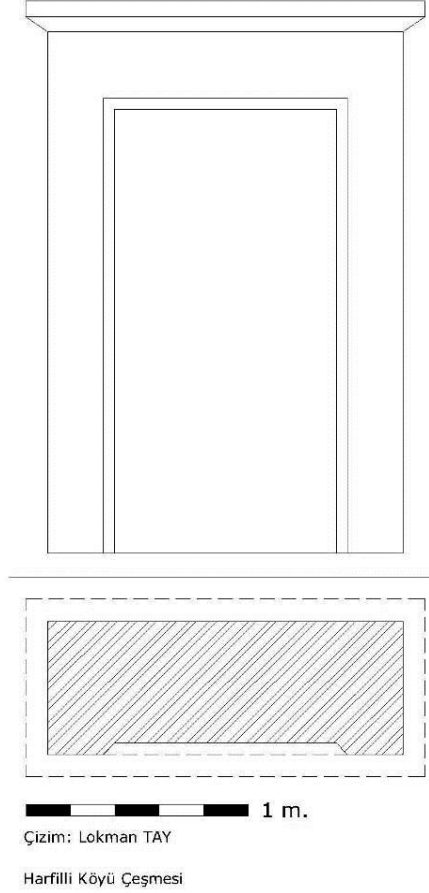
Çizim 8. Harfilli (Cıcık) Köyü Çeşmesi

Akyar ve Halil Mehmet Kurt tarafından inşa edildiğinin bilinmesi Harfilli eşmesi'ni de aynı ustaların yapmış olabileceğini düşündürmektedir⁵. Dikdörtgen prizma şeklinde bir küleden oluşan yapının güney cephesi çökertilerek çeşme nişi oluşturulmuştur. Yapı üzerinde herhangi bir süsleme unsuru bulunmamaktadır. Sağlam durumda olan çeşmenin suyu akmamaktadır (Çizim-8, Foto-13-14).

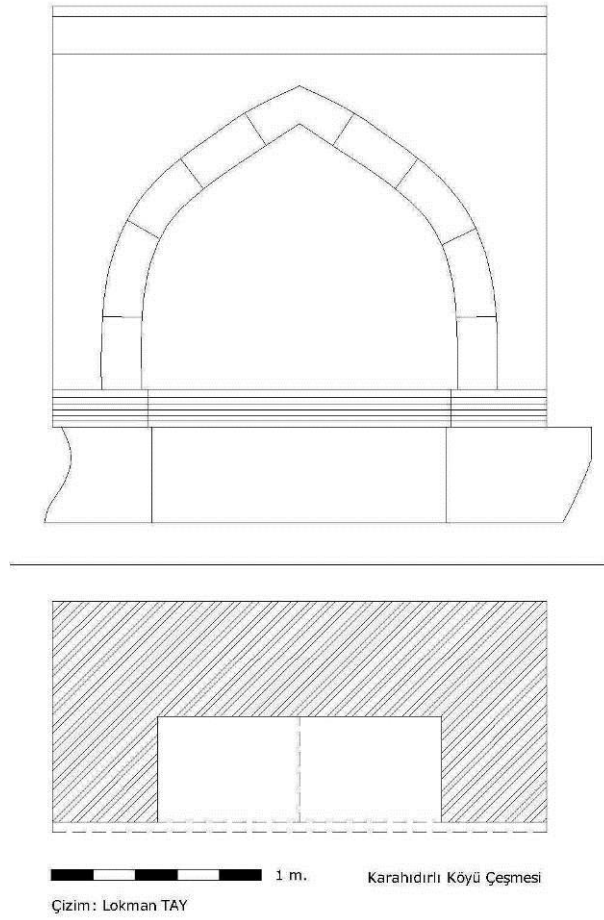
Çizim 9. Karahıdırlı Köyü Çeşmesi

Çeşme nişi, profilli silmelerin üzerine oturan sivri kemerle örtülüdür. Kaba yonu taşlardan inşa edilmiş olan çeşmenin üç adet lülesi bulunmaktadır. Herhangi bir süsleme unsuru bulundurmayan yapı oldukça sağlam durumda ve suyu akmaktadır. Çeşmenin oturtulduğu beton zemin, yapının bir onarım geçirdiğini göstermektedir. Ne zaman yapıldığı tespit edilemeyen bu onarımda çeşmenin bir subasman üzerine yeniden inşa edildiği anlaşılmaktadır. Taşlar arasında görülen çimento harcı da bu onarıma işaret etmektedir.

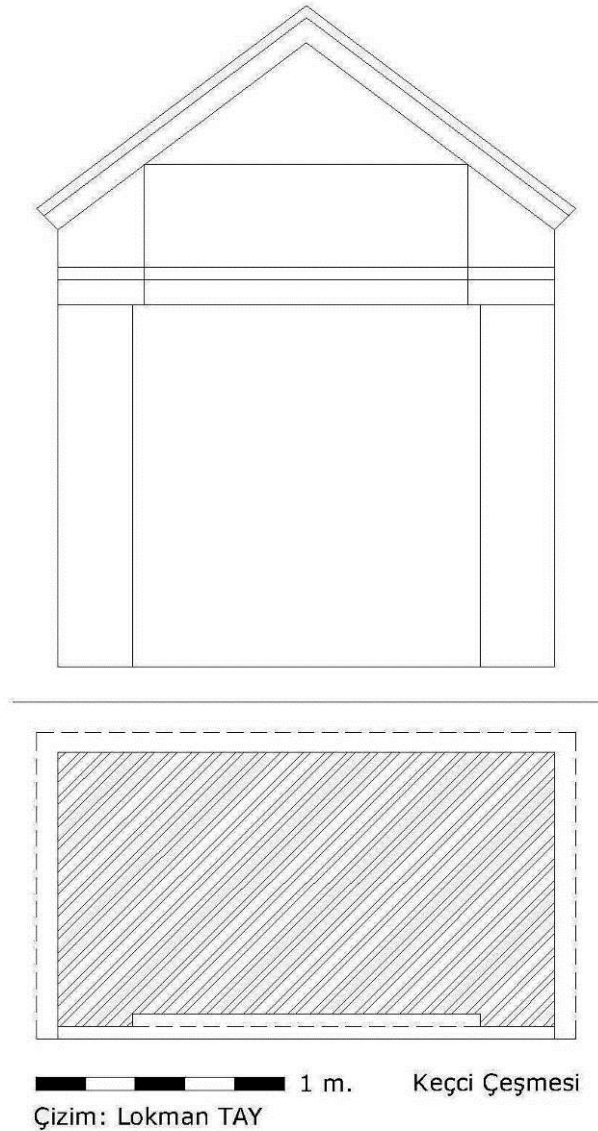
Çizim 10. Keçi Çeşmesi

Dikdörtgen prizma şeklinde bir küteden oluşan yapının üzeri iki yöne eğimli kırma çatı olarak düzenlenmiştir. Çatının hemen altında alınlık kısmı göze çarpmaktadır. Bu kısımda dikdörtgen formlu çökertilmiş bir alan dikkati çekmektedir. Bu bölümün hemen altında bir silme yer almaktadır. Bu silme alınlık kısmıyla çeşme nişini birbirinden ayırmaktadır. Çeşme nişi yapıyı oluşturan duvarın bir kısmının içeri çökertilmesiyle elde edilmiştir. Bu niş içerisinde iki adet lüle bulunmaktadır. Sarı ve gri renkli kesme taş malzemenin kullanıldığı eser oldukça sade tasarlanmıştır. Sadece bir taş üzerinde kazıma tekniği ile oluşturulmuş çiçek motifi görülmektedir. Günümüze oldukça sağlam durumda ulaşan çeşmenin suyu akar vaziyettedir.

2.9. Keçi Çeşmesi: Yapı, İlçe merkezine yaklaşık 20-25 km. uzaklıkta, Köypınarı, Çamlı ve Karahıdırlı köyleri arasındaki yol güzergâhında bulunmaktadır. Tek yüzlü bağımsız çeşmeler grubuna giren yapının üzerinde “Maşallah 1959” ifadesi geçen inşa kitabesi bulunmaktadır. Yapının mimari özellikleri de kitabede geçen tarihe uygundur (Çizim-10, Foto-16-18).

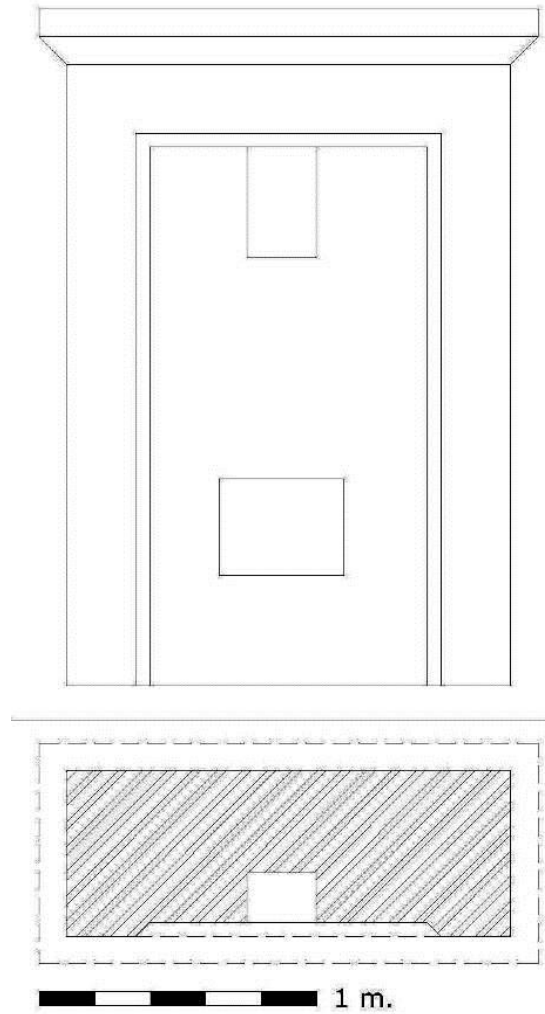
Çizim 11. Yağda Köyü Çeşmesi

Dikdörtgen bir kütleyle sahip olan çeşmenin bir yüzeyi içeri çökertilerek çeşme nişi elde edilmiştir. Sarı renkli düzgün kesme taş malzemeden inşa edilmiş olan yapının üzerinde ince bir saçak görülmektedir. Herhangi bir süsleme unsuru olmayan eserin saçak altına dikdörtgen formlu bir bardaklık yerleştirilmiştir. Çeşmenin önünde bir kısmı tahrip olmuş bir de yalağı bulunmaktadır. Sağlam durumda olan yapının suyu akmamaktadır.

yapı dikdörtgen bir kütlede meydana gelmektedir (Çizim-11, Foto-19-20). Üzerinde yer alan kitabeğe göre 1962 yılında yapılmıştır. Çeşmenin mimari özellikleri de söz konusu tarihe uygundur. Arazi çalışması sırasında köy halkı çeşmenin Osman Akyar ve Halil Mehmet Kurt tarafından inşa edildiğini ifade etmişlerdir.
