EDİRNE VE ÇEVRESİNDEKİ SU KEMERLERİ: TESPİT, LOKALİZASYON VE KORUMA ÖNERİLERİ

AQUEDUCT IN EDİRNE AND ITS ENVIRONS: DETERMINATION, LOCALIZATION AND CONVERSATION SUGGESTION.

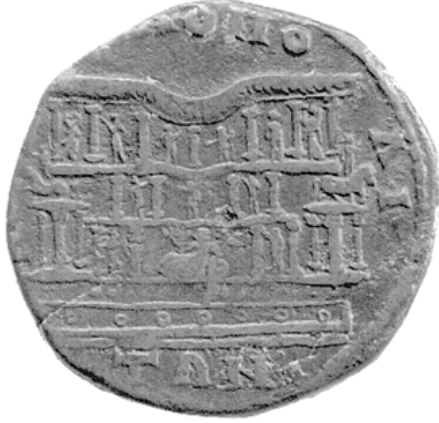
Resim 1: Nymphaeum, Hadrianopolis.
M.S.3. yy.

Edirne'nin Roma ve Bizans dönemlerine ilişkin sahip olduğu mimari eserlere ait oldukça sınırlı bilgilere sahibiz. Bu döneme ait su yapıları ne yazık ki günümüze ulaşamamıştır. Edirne'de darb edilmiş olan bir Septimus Severus sikkesi¹⁰ üzerinde yer alan anıtsal bir Nymphaeum betimlemesi, bu dönem su mimarisine ilişkin elimizdeki tek kaynaktır. (Resim 1)

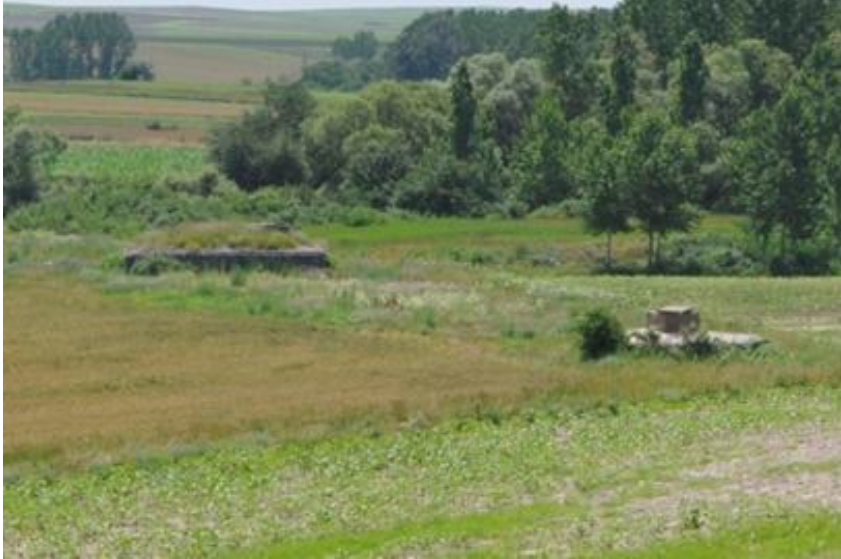
Resim 3: Taşlımüsellim, Derleme Yapıları Genel Görünüm

Taşlımüsellim: Kaynak sularının yeryüzüne çıkması sırasında yer altı ve yer üstü sularıyla karışarak kirlenmemesini, debi ve sıcaklığının değişmemesini sağlamak için oluşturulan toplama havuzu, kuyu galeri gibi yapıların tesis edildiği bilinmektedir. Taşlımüsellim köyünün güneyinde, bölgedeki kaynak suyun derlendiği bir tesis inşa edilmiştir. İki toplama havuzu ve bu yapıları bağlayan 50 cm. genişlik ve 130 cm. yüksekliğe sahip taş galerilerden oluşmaktadır. (Resim 3)

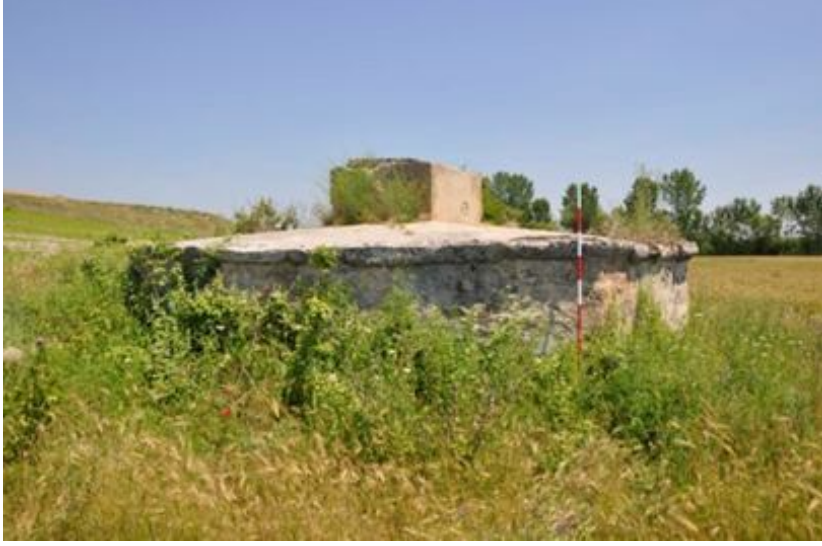
Resim 4: Taşlımüsellim, Derleme Yapısı B.

Buna göre 90.18 m. kotunda yedigen bir plana sahip yapının üstü primidal bir külah oluşturacak şekilde taş bloklarla kapatıldığı tespit edilmiştir. (Resim 4)

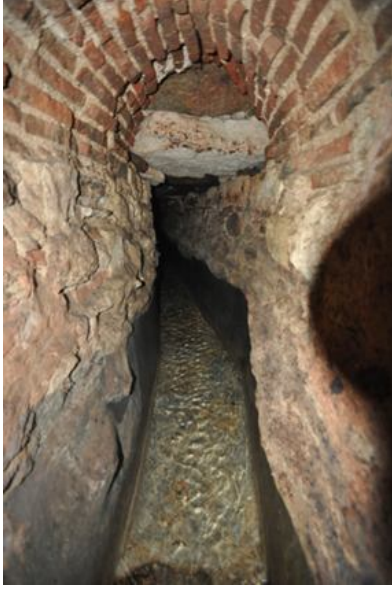
Resim 6: Derleme Yapısı B, Galeri.

Çok kuvvetli olmasa bu örtünün sahip olduğu eğim, yağmur sularının toplama havuzunda ki suyu kirletmesine engel olmak için tasarlanmış olmalıdır. 85.00 m. kotundaki havuz bölümü dairesel bir plana sahiptir.(Resim 5) 5 metre çapa sahip bu alana kuzey ve doğu tarafında yer alan iki taş galeriden gelen sular toplanmakta ve güney tarafında yer alan bir başka galeriden kanallara dağıtılmaktadır. Zemininde taş kullanılmış olan bu bölümün beden duvarlarının yaklaşık 2. m. lik bir bölümü moloz taşlarla oluşturulmuştur. Galerilerin ve ana mekânın tonoz örtüsünde ise tuğla kullanılmıştır. (Resim 6)

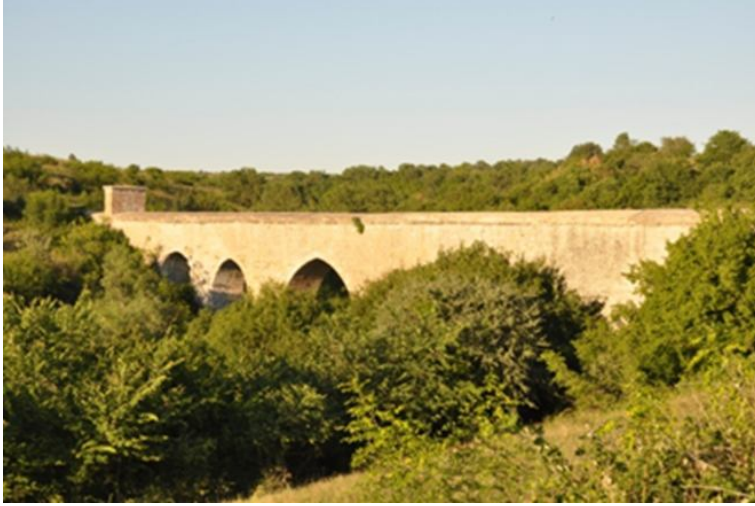
Kemerlerin çoğu tek açıklığa sahiptir. Yedi açıklığa sahip yedigöz kemer, en fazla sayıda açıklığı olan kemerdir. (Resim 7) Özellikle tek açıklığa sahip kemerlerin tamamında kemerin yerini belirleyen, vadi tabanından akan küçük dereler olmuştur. Bu derelerin kemer ayaklarının altını boşaltma tehlikesine karşı, tamamının zemininde taş döşeme kullanıldığı görülmektedir. (Resim 8)

Resim 7: Yedigöz Kemer.

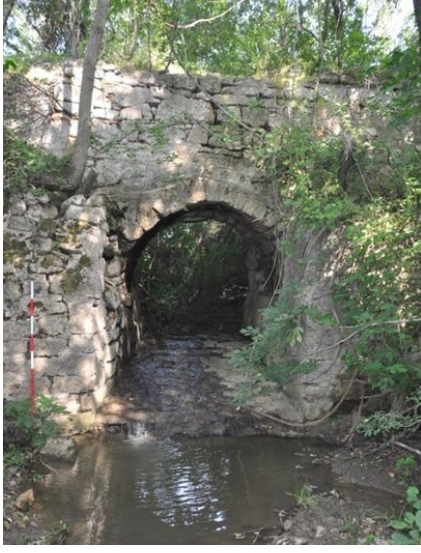
Resim 8: Tek Kemer.

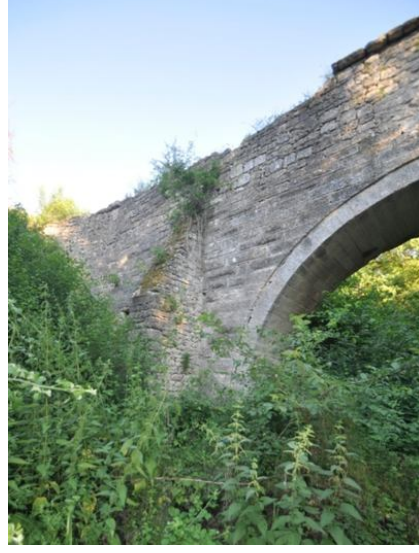
desteklenen örnekler bulunmaktadır. Payandalar planda zeminden 50-60 cm dışarı taşarak kemerin üst kotunda sıfırlanacak şekilde eğimli inşa edilmişlerdir. (Resim 9)

Resim 9: Kurt Kemer, Payanda.

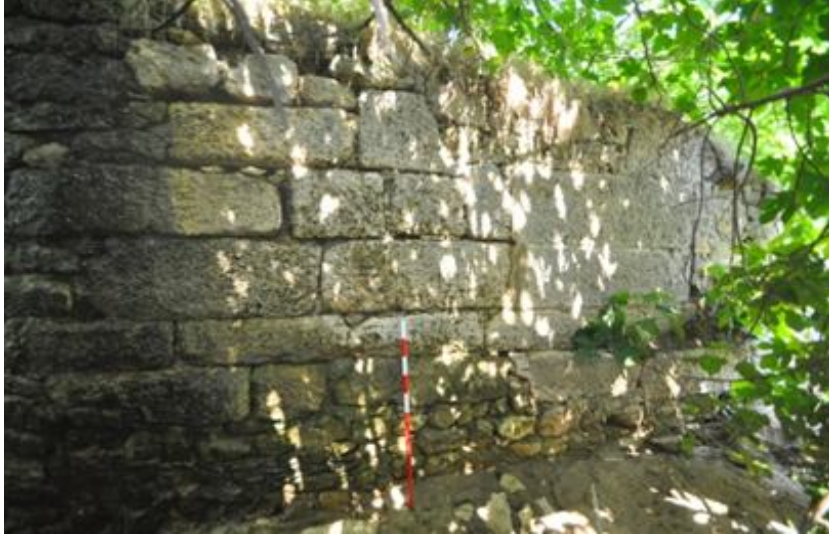
Su kemerlerinin vadi tabanına dik uzanan dolu duvarları, kemerlerin vadiyi aşmasını sağlayacak strüktürün oluşmasında önemli bir role sahiptir. Kemerlerin incelenebilen kısımlarına bakıldığında dolu duvarlar, tek açıklıklı kemerlerde yaklaşık uzunluğu 3 ila 5 m., genişliği 3 ila 4 m. olan istinat duvarlarıyla desteklenmiştir. (Resim 10)

Resim 10: Ortakçı Kemer, İstinat Duvarı.

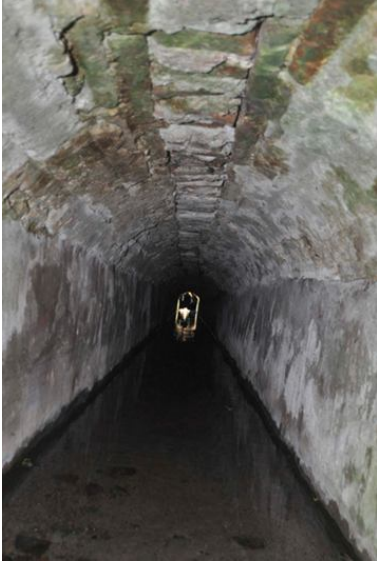
Osmanlı Su yollarında suyun basıncını kontrol edebilmek için çoğu zaman künk sistemi kullanıldığı bilinmektedir. Taşımüsellim - Edirne su yolu üzerinde bulunan kemerlerin üzerinde ve arazide çeşitli nedenlerle açığa çıkmış olan bölümlerde yapılan gözlemlerden anlaşıldığına göre bu hat üzerinde künk sistemi yerine, galeri adı verilen, kanallar kullanılmıştır. Bu durum suyun debisinin yeterli olduğu şeklinde açıklanabilir. Kemerler üzerinde yer alan kanalların genişlikleri 45-50 cm. yükseklikleri 50 ila 105 cm. arasında değişmektedir. Gözlenebilen birkaç örnekte zeminin taş döşeli olduğu, yan duvarların ve tonozun kireç esaslı bir harçla sıvandığına ilişkin izler tespit edilmiştir. Bu kanallar semender çatı şeklinde taş bloklarla kapatılmıştır. (Resim 11)

Resim 11: Üçgöz Kemer, Kanal.

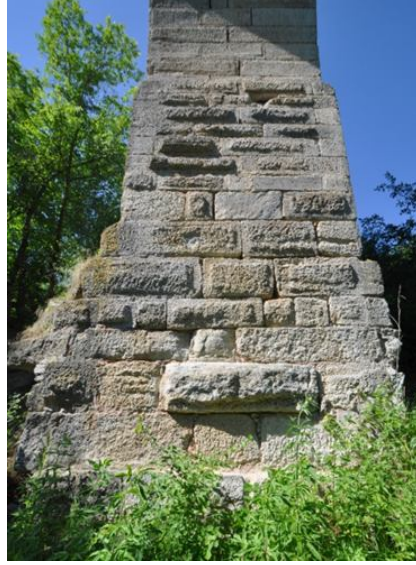
Ayaklarda kullanılan taşlar, kenarlarında 4-7 cm. arası genişliğinde şerit halinde düzeltilmiş, orta bölümleri bosajlı olarak bırakılmıştır. (Resim 12)

Resim 12: Yedigöz Kemer, Bosajlı Taş Bloklar.

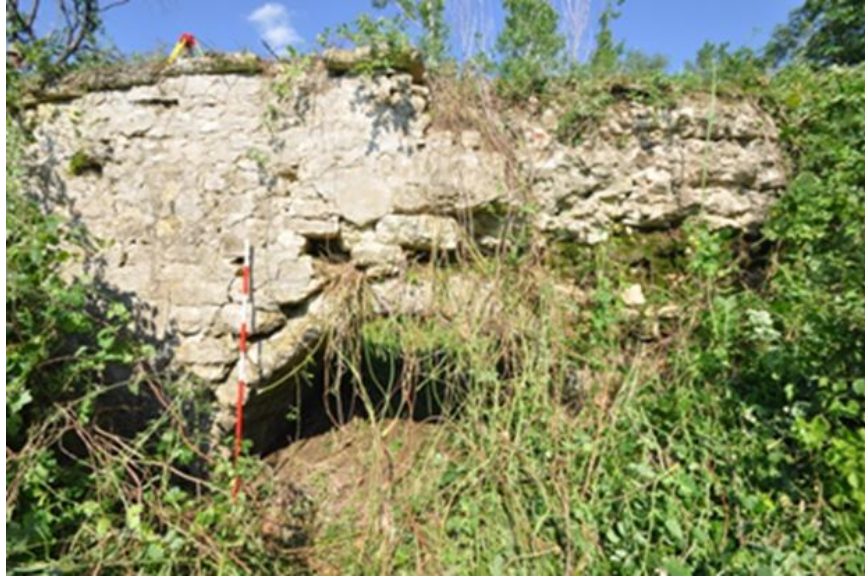
Dış kabukta meydana gelen hasarlar, çekirdek bölümünü uzun yıllar dış etkenlere açık hale getirmiştir. Yapıların bu bölümlerinde, bağlayıcı harçta ayrışma ve malzeme kayıpları görülmektedir. Tamamlama ve uygun malzemelerle enjeksiyon yapılmalıdır. (Resim 13)

Şekil 13: Çifte Kemer, İç çekirdek duvar örgüsü.

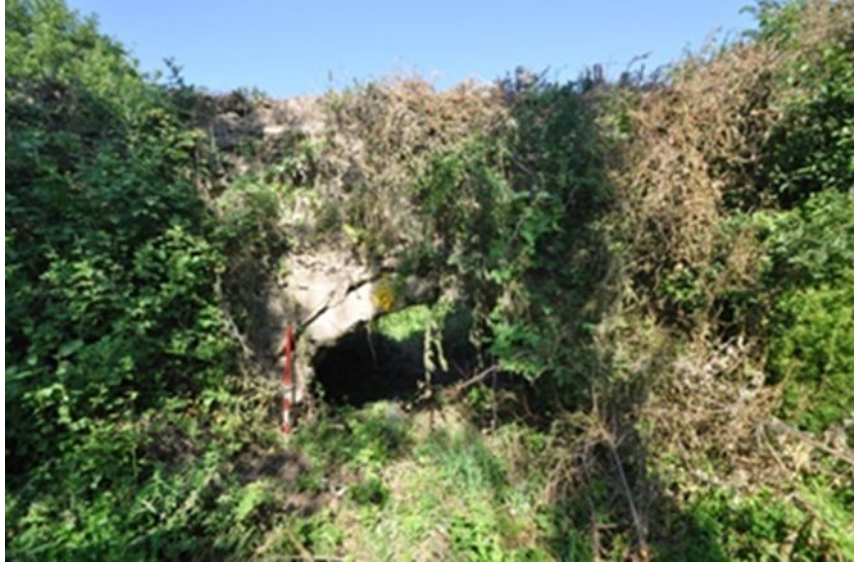
2.5.2 Bitki Örtüsü Nedeniyle Oluşan Bozulmalar: Orijinal taban seviyesinin toprak dolgu nedeniyle yükselmesi, yapıların temelden başlayarak toprak ve içeriğindeki unsurların²² etkisiyle zaman içinde bozulmaya uğramasına yol açmıştır. (Resim 14)

Resim 14: Toprak dolgu ile yükselen orijinal taban seviyesi nedeniyle yapının temelden başlayan tahribatı.

Yapılan durum analizi, kemerlerin zaman kaybedilmeden restorasyon – konservasyon projesi kapsamında değerlendirilmesi gerekliliğini ortaya koymaktadır. Bir restorasyon konservasyon uzmanı tarafından yürütülmesi gereken bu uygulama, öncelikle toprak dolgu temizliği ile yapının tamamen

ortaya çıkarılmasını gerektirmektedir. Ardından yapının pek çok yerinde köklenmiş olduğu fotoğraflarla da sabitlenen ağaç ve otsu bitkiler mekanik yöntemlerle yapıdan uzaklaştırılmalıdır. Bu mekanik uygulamayı, mevcut köklerin kurutulmasını ve yeni bitkisel istilaların önlenmesini sağlayacak olan kimyasal uygulama²³ izlemelidir. Temizlik uygulamalarının son basamağı, geçmiş yıllarda, onarım amacıyla restorasyon ve konservasyon ilkelerine aykırı şekilde tatbik edilen çimento harcı kalıntılarının mekanik yollarla yüzeyden uzaklaştırılması ile sağlanacaktır. Temizlik işlemi ardından onarım ve sağlama uygulamalarına geçilmelidir. Dolgu yapılması gereken bölümlere, *Primal* katkıli orijinal harç karışımı uygulanması tercih edilirken, geniş yarıklara hazır dolgu harçları (*Malta, Plm*) uygulanmalıdır. İnce çatlaklar ise *Primal AC-33* ile sağlanmalıdır. Son olarak, hava geçişini sağlarken aynı zamanda su itici özelliği ile siloksan grubu malzemeler yüzey koruyucu olarak kullanılabilir.

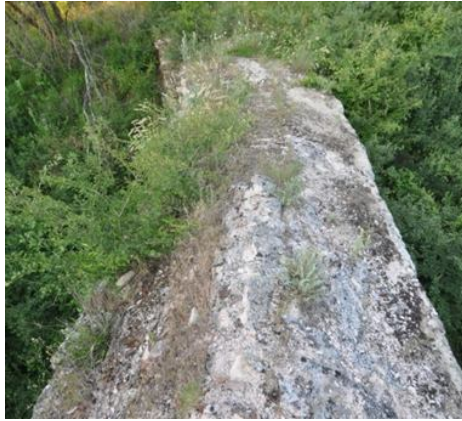
Uzun yıllar bakım ve onarım görmemiş olan yapıların, çevredeki bitki örtüsünün yoğun saldırısına maruz kalarak, ciddi bir tahribata uğradığı görülmektedir. Yapıların duvarları çeşitli cılız otsu bitkilerin istilasıyla yer yer görünmez hale gelmiştir. Bunun yanında duvarlar ve kemerler üzerinde yetişen daha büyük boyutlu ağaçların kökleri, taşların parçalanma noktasına gelmesine; gövde ve dalları ise yapı duvarlarının taşıyamayacağı boyutlarda yüke maruz kalmasına neden olmuştur. Yapı genelinde taş yüzeylerin yosun ve liken oluşumları ile kaplandığı görülmektedir. Onarım amacıyla 1960'lı yıllarda bir takım fiziki müdahalelerde bulunulan yapı, restorasyon – konservasyon ilkeleri ile bağdaşmayan bu uygulamaların olumsuz izlerini de halen taşımaktadır. (Resim 15-16-17)

Resim 15: Cılız otsu bitkilerin taş yüzeyi istilası.

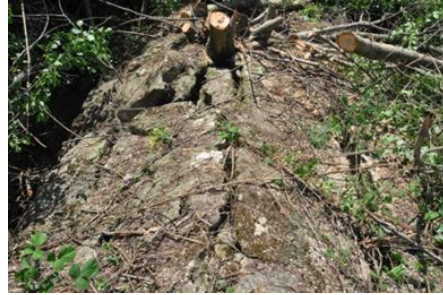
Resim 16: Ağaç köklerinin yol açtığı yoğun fiziksel tahribat.

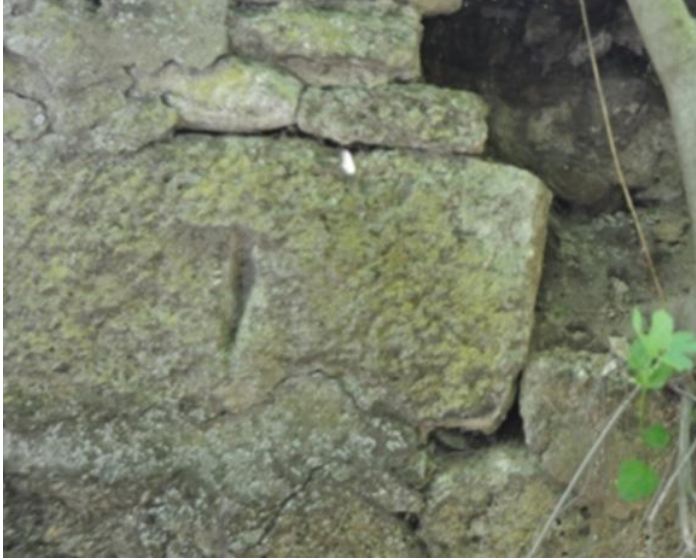
Resim 17: Yapıların genelinde gözlenen taş yüzeyde liken ve yosun oluşumları.

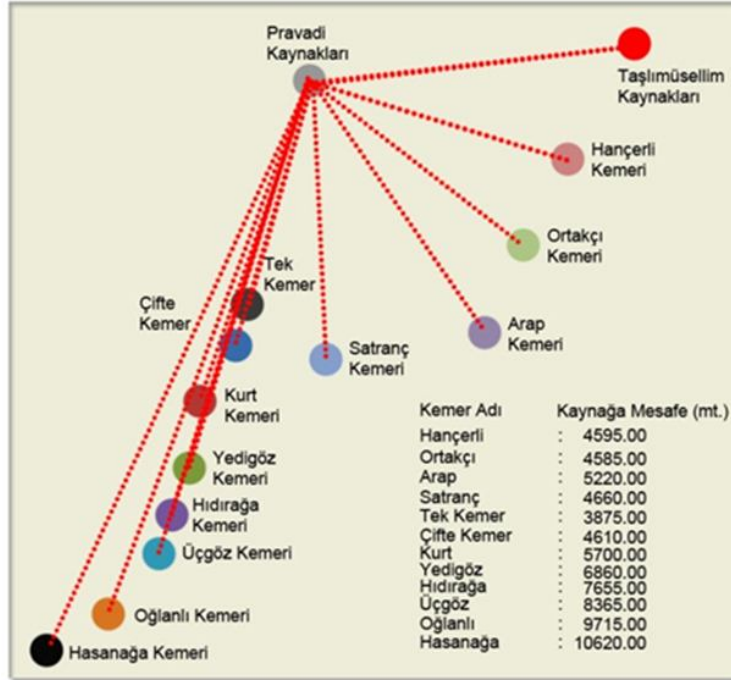
Pravadi ve Taşlımusellim su kaynaklarının diğer kemerlerle olan uzunluk analizi sonucu kaynağın, kemerlere olan uzaklıkları grafiklerle ifade edilmiştir. (Şekil 1-2)

Şekil 2: Pravadi kaynağının diğer kemerlerle olan uzunluk analizi.
