**Tarihi Bitlis Evlerinin Yapısal Düzensizlikler Açısından Değerlendirilmesi ve Güçlendirme Önerileri**

Evaluation of Structural Irregularities and Strengthening Recommendations for Historic Bitlis Houses

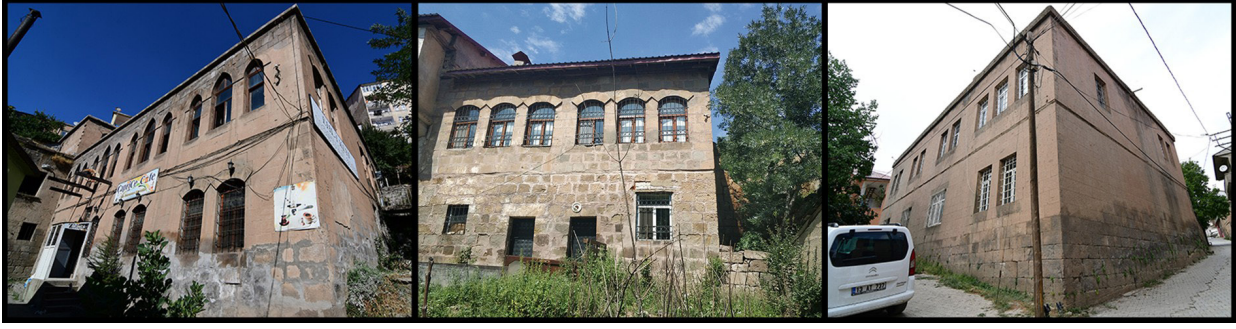
Şekil 4. Kullanımda olan tarihi Bitlis ev örnekleri

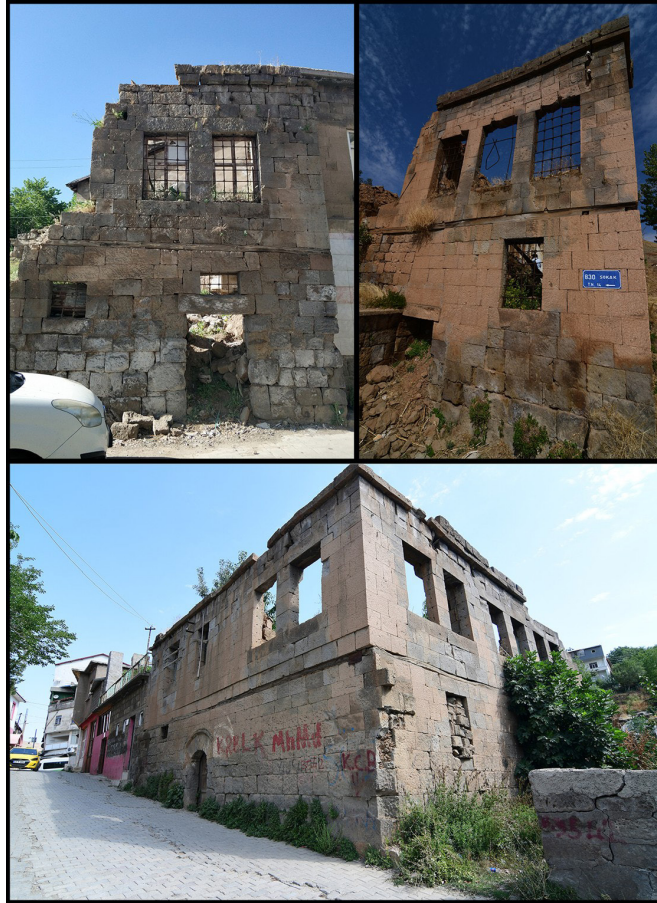
Şekil 5. Gerekli yapısal müdahalelerin zaman içerisinde yapılmaması sonucu hasar alan tarihi Bitlis evi örnekleri

Zaman içerisinde gerekli yapısal koruma müdahalelerinin yapılmaması, yapıların aktif kullanımına ara verilmesi veya kullanımının tamamen sonlandırılması ve ağır iklim şartları bu yapıların hasar

almasını kolaylaştırmaktadır. Bu şekilde oluşan hasar örnekleri Şekil 5'te gösterilmiştir.

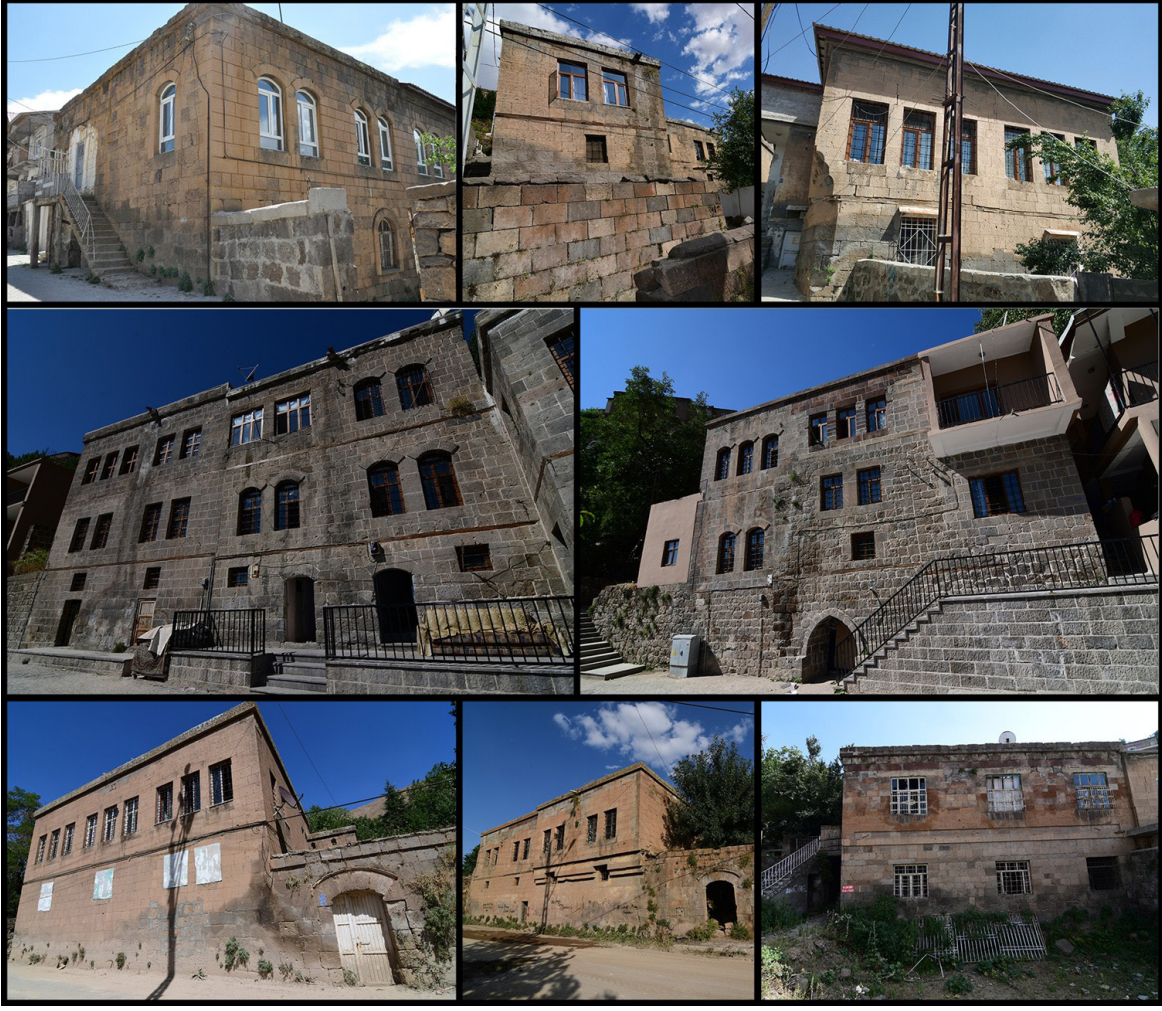
Şekil 6. İncelenen bazı tarihi Bitlis ev örnekleri

Tarihi evler için farklı yapısal düzensizlik parametreleri çalışma kapsamında dikkate alınarak sınıflandırılmıştır. Yığma yapılarda yapısal düzensizlikler, sistemin deprem yükleri altındaki süneklik kapasitesinin sınırlı olması nedeniyle, bu tür yapıların sismik performanslarını etkileyen en kritik faktörler arasında yer almaktadır. Planda ve düşey doğrultuda görülen geometrik asimetri, rijitlik ve kütle merkezleri arasında sapmalara yol açarak yapıda şiddetli burulma etkileri oluşturmaktadır. Bu durum, özellikle köşe bölgelerinde ve zayıf duvar kesitlerinde gerilme yığılmalarına sebep olarak, yapının bütüncül (kutu) davranışını bozmakta ve bölgesel göçme mekanizmalarını tetiklemektedir.
