Mersin / İçel İli, Bozyazı İlçesi, Akcami Köyü: Bir Külliye

Nermin ŞAMAN DOĞAN*

Özet

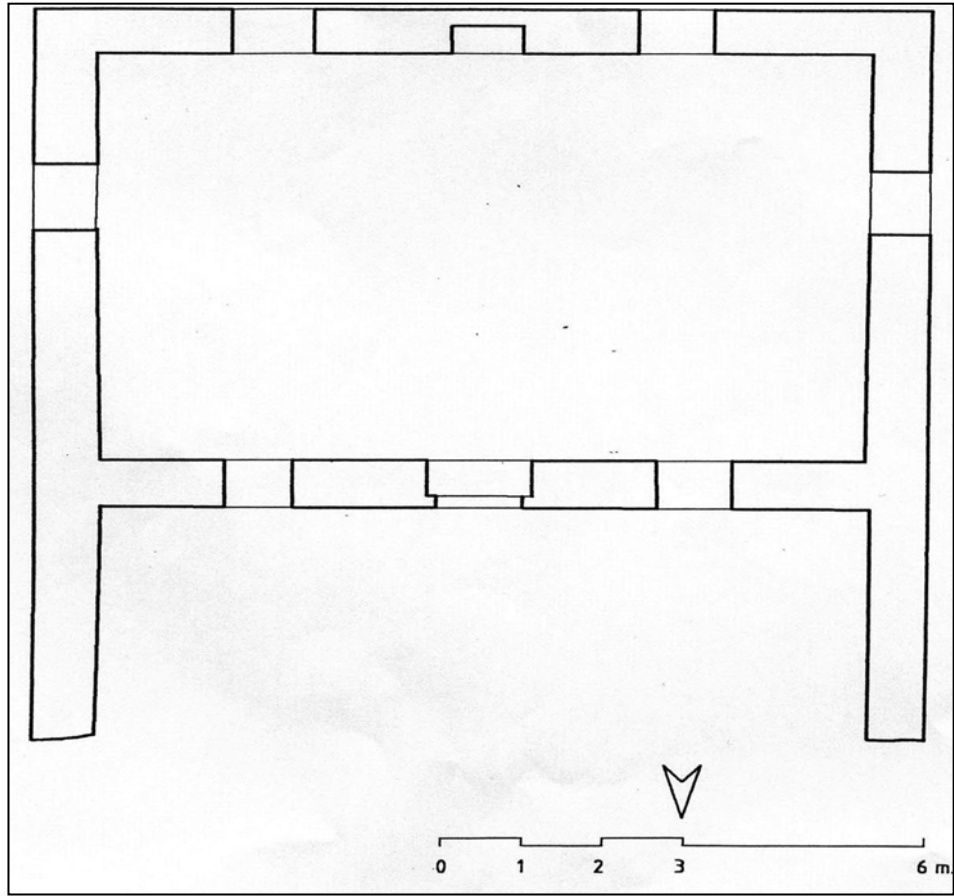
Levha 1. İçel İli, Bozyazı İlçesi, Akcami Köyü Camii, Rölöve Planı
Rölöve: C. Doğan-N.Şaman Doğan, Çizen: M. Görür-T. Yazar

Cami doğu-batı doğrultusunda dikdörtgen planlı harim ve son cemaat yerinden oluşmaktadır (Lev. 1). Son cemaat yerinin kuzey duvarı ile her iki bölümün örtü sistemi yıkılmıştır. Son cemaat yerinin güney duvarı eksenindeki kapıdan harime girilir. Harimin güney duvarı ekseninde dikdörtgen planlı mihrap nişi ile doğu ve batı duvarlarında eksenden güneye kaymış birer, kuzey ve güney duvarlarında eksene göre simetrik birer pencere yer alır.

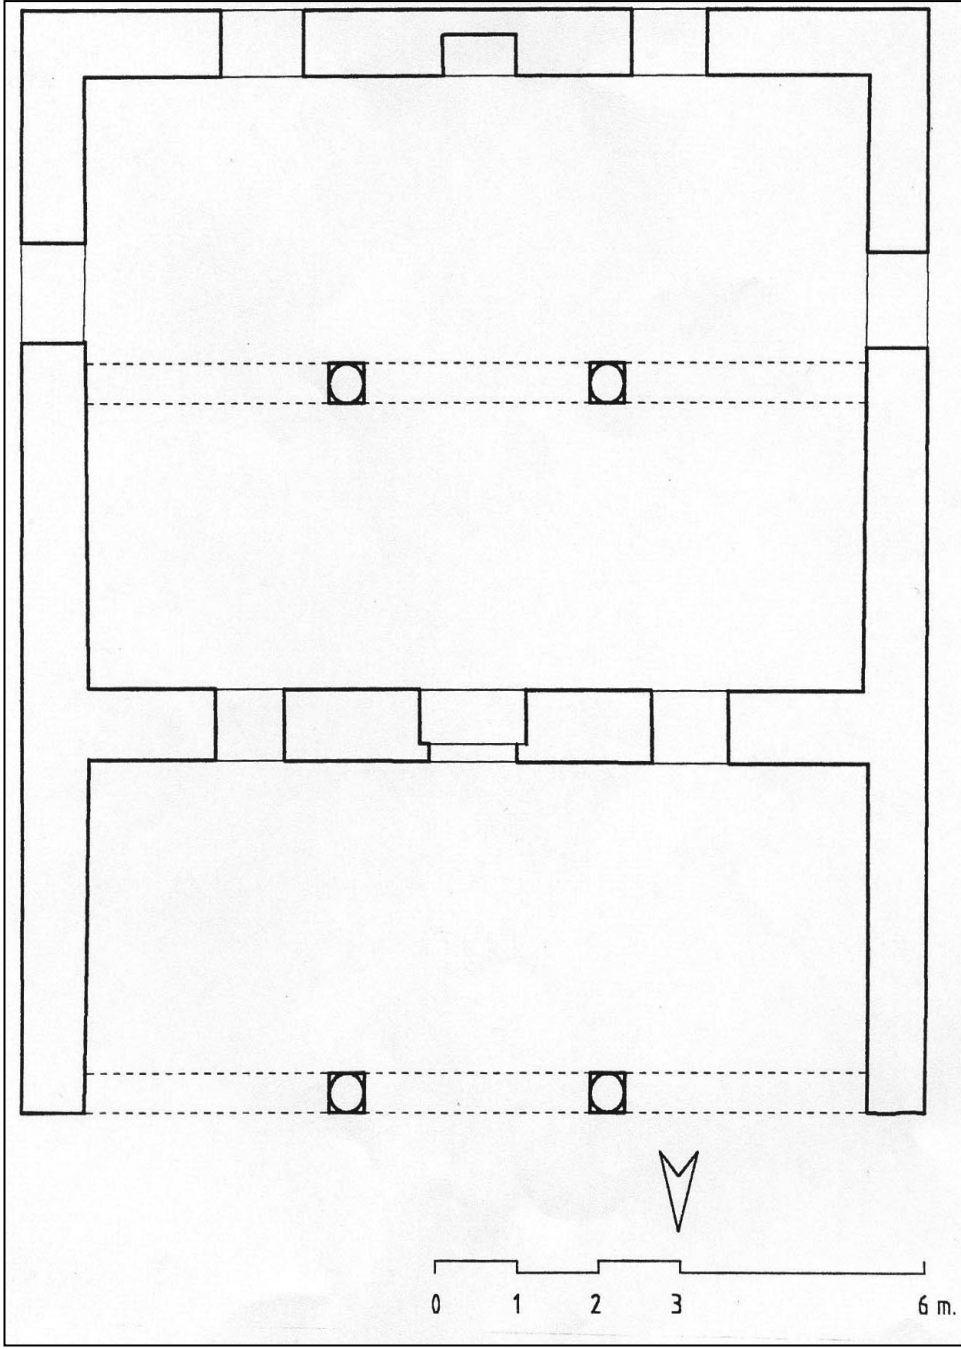
Levha 2. İçel İli, Bozyazı İlçesi, Akcami Köyü Camii, Restitüsyon Planı
Çizen : T. Yazar

düzenlemeye uygun olarak yanları kapalı olan son cemaat yerinin kuzeydeki iki ahşap sütun ile kirişlere/kemerlere oturan ahşap tavanla örtülmüş olabileceğini kabul edebiliriz (Lev. 2).

Doğu-batı doğrultusunda dikdörtgen planlı, tek mekanlı caminin yukarıda belirttiğimiz özellikleri incelendiğinde mihrap duvarına paralel, iki sahnalı, destekleri ve tavanı ahşap bir yapı olduğu kabul edilebilir. Toros Dağları'nın eteklerinde ormanı / ağacı bol ve kaliteli olan bir coğrafyada inşa edilen yapılarda ahşap malzemenin tercih edilmesi akılcıdır. Karamanoğulları döneminde inşa edilmiş örneklere baktığımızda enlemesine yöneliş gösteren, mihraba paralel sahnılardan oluşan ahşap destekli ve tavanlı camiler en yaygın grubu oluşturmaktadır. Ermenek'teki Akça Mescit (1300), Ulu (1301-1302) ve Sipas (1306-1349) camileri, Karaman'daki Arapzade (1374-1420) ve Dikbasan (1436) camileri ile Niğde'deki Hanım (1452) ve Darüzzikir (14. yy) mescitleri bu grupta sayılabilir (Diez-Aslanapa-Koman, 1950: 5-14, 35-41, 160; Çal, 2000: 11-19). Akcami Köyü'ndeki caminin restitüsyon planında gösterdiğimiz yanları kapalı, olasılıkla iki sütun ve kirişlerle / kemerlerle biçimlendirilmiş son cemaat yeri kurgusu Karamanoğulları dönemi camilerinde de karşımıza çıkmaktadır. Ermenek'teki Akça Mescit, Ulu Camii, Niğde Şah Mescidi (1413-1414) ve Konya Meram Mescidi (15. yüzyıl) gibi yapılar örnek verilebilir (Diez-Aslanapa-Koman, 1950: 6, 14, şek. 2, 12; Önge, 1973: 378-383, lev. III; Çal, 2000: 3-10). Ayrıca Akcami Köyü'ndeki caminin duvarlarında moloz taş ve aralarında yer yer kaba yonu taş kullanımı da Karamanoğulları dönemi yapılarında yaygındır. Örnekler arasında Ermenek'teki Akça Mescit, Sipas ve Meydan (1436 öncesi) camileri ile Niğde'deki Hanım ve Şah (1413-14) mescitlerini sayabiliriz (Diez-Aslanapa-Koman, 1950: 5-17; Çal, 2000: 8, 6).

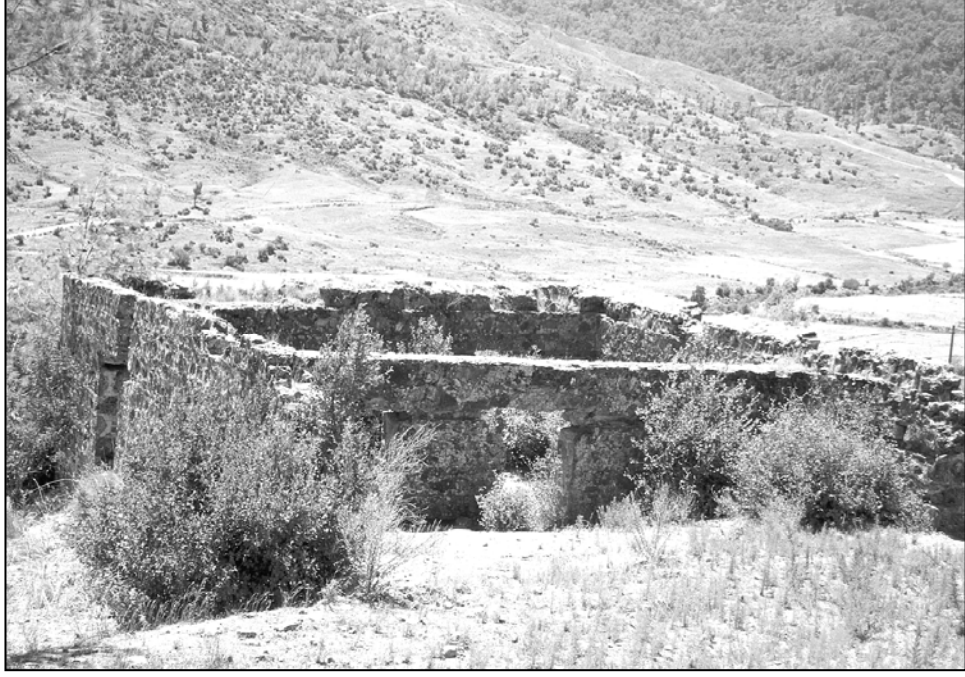
Levha 3. Akcami Köyü Camii, üstten genel görünüm

Yapı cephelerinin üst bölümü örtü sisteminin yıkılmasından kaynaklanan düzensizlikler yansıtır. Cephelerdeki pencereler dikdörtgen biçimlidir (Lev. 3-6). Özellikle yıkılan kısımlar pencerelerin üzerlerinde yoğunlaşmaktadır. Son cemaat yerinin kuzey duvarı tümüyle doğu ve batı duvarları kısmen yıkıldığından mekanın boyutları ve dışa açılımı tam olarak algılanamamaktadır. Son cemaat yerinin doğu ve batı duvarlarından başlayan güney duvarında yer alan dikdörtgen biçimli kapı ve pencerelerin lentoları seviyesinde de devam eden hatılların olduğu hatıl yuvalarından anlaşılmaktadır (Lev. 6).

Camide duvar örgü malzemesi olarak içte ve dışta moloz taş kullanılmıştır (Lev. 3-10). Moloz taşların arasında pencereler ile kapının çerçevesinde ve yer yer duvarlarda kaba yonu taşların kullanımı dikkati çeker. Ayrıca yapıda bugün mevcut olmayan, yalnızca yuvaları algılanan hatillar ile örtü sisteminde de ahşap malzeme kullanılmış olmalıdır.

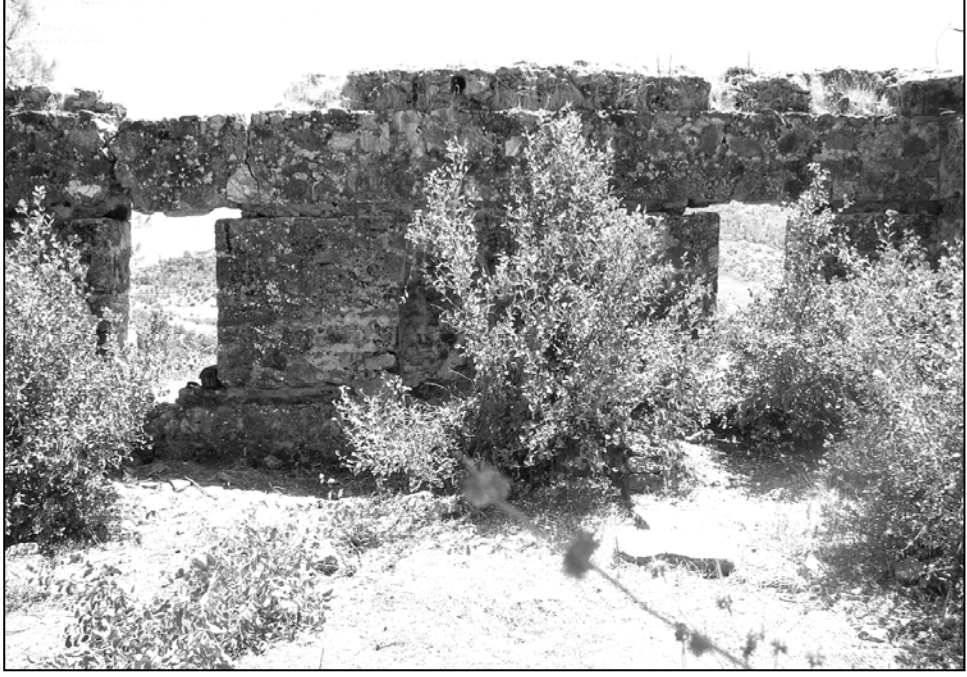
Levha 7. Akcami Köyü Camii, harim, güney duvar

Büyük ölçüde ağaç ve otlarla kaplı olan harim kısmı tarafımızdan temizlenmiştir. Harimde de dikdörtgen biçimli pencerelerin lentoları seviyesinde tüm mekanı dolaşan hatılların varlığı, hatıl yuvaları dikkati çeker (Lev. 7, 9-10). Güney duvardaki pencerelerin alt seviyesinde de hatıl izleri görülebilmektedir. Güney duvar eksenindeki mihrabın sivri kemerle kuşatılan kavsarası yıkılmıştır. Caminin ahşap tavanla örtülü olduğu güney duvarda örtü sistemi seviyesinde var olan kiriş yatakları ile doğu ve batı duvarlardaki pencerelerin üzerinde doğu-batı yönünde atılmış hatıl yuvası olabilecek dikdörtgen biçimli oyukların varlığından anlaşılmaktadır. Yapının 6.60 x 9.70 m. boyutlarındaki dikdörtgen planlı mekanı dikkate alındığında, ahşap kirişlerin harimde desteğe gereksinim duyulmaksızın mekanı örtmesi olanaksız görünmektedir. Ahşap tavanlar üzerine çalışması bulunan araştırmacılardan Y. Önge, kısa kenarı en fazla 4-5 m. ölçüsündeki dikdörtgen planlı hacimlerin üstünün bu boyutta kolaylıkla bulunabilen ahşap kirişler ile doğrudan kapatılabileceğini belirtmektedir (Önge, 1991: 179-195, 181). Bu nedenle doğu-batı yönünde olasılıkla iki destekle taşınan ana kiriş ve buna dik doğrultuda ara kirişlerle harimin örtülmüş olabileceğini düşünebiliriz. Harimdeki

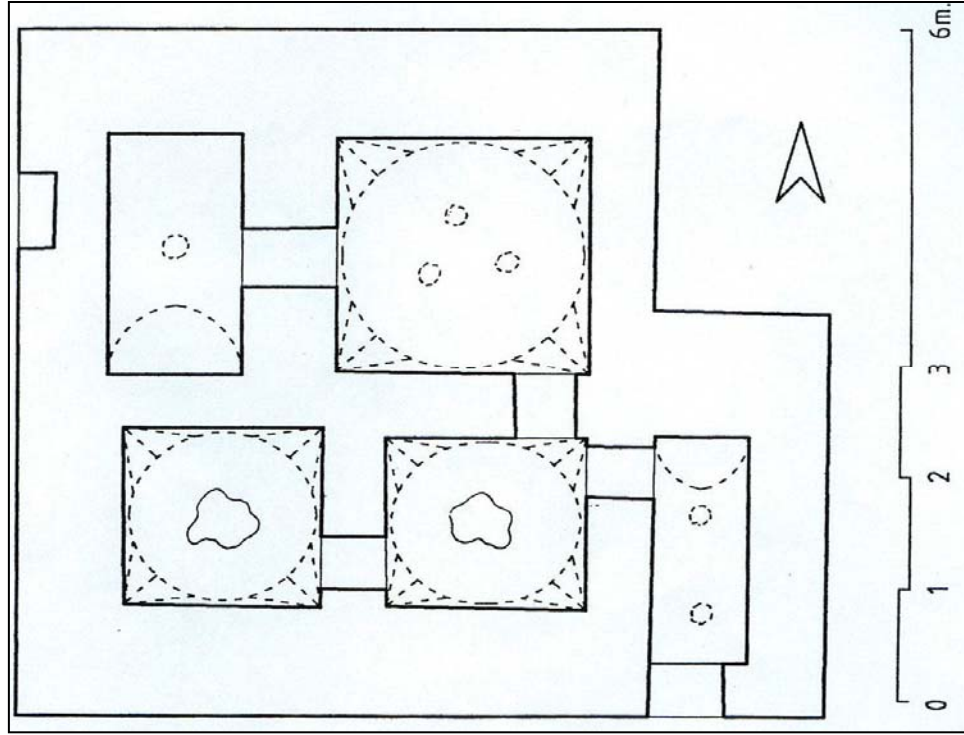
Levha 11. Akcami Köyü Hamam, Rölöve Planı
Rölöve: C. Doğan-N.Şaman Doğan, Çizen: M. Görür-T. Yazar

Caminin kuzeydoğusunda bağımsız olarak konumlanan hamam, aralık, ılıklik, usturalık, sıcaklık ve su deposu mekanlarından oluşmaktadır (Lev. 11). Hamamın planı, kuzeydoğu köşesi içe girintili bir "L" biçimindedir. Güney cephenin doğusundaki kapıdan kuzey-güney yönünde dikdörtgen planlı, sivri tonozla örtülü aralık mekanına girilir. Doğrudan aralığa ulaşılan hamamın bugün yıkılmakla birlikte, güney cephesi önünde orijinalde soyunmalık birimi mevcut olmalıdır. Aralığın tonozunda daire biçimli iki aydınlık açıklığı/filgözü dikkati çeker. Mekanın batı duvarının kuzeybatı köşesine yakın kapı, kare planlı, köşe üçgenleriyle geçilen kubbeye örtülü ılıkliğa açılır. ılıklığın batı duvarının güney bölümündeki kapıdan aynı plan özelliği gösteren usturalık mekanına, kuzey duvarındaki kuzeydoğu köşeye yakın kapıdan ise sıcaklığa girilmektedir. Kare planlı, üzeri köşe üçgenleriyle geçilen kubbeye örtülü sıcaklığın kubbesinde de daire biçimli üç aydınlık açıklığı/filgözü vardır. Hamamda kubbelerin orta bölümü büyük ölçüde yıkılmıştır. Sıcaklığın batı duvarının ortasındaki pencere, kuzey-güney yönünde dikdörtgen planlı, sivri tonozla örtülü su deposuna açılır. Tonozun ortasında daire biçiminde filgözü bir açıklık bulunan su deposunun batı cephesinde de dikdörtgen girintili külhan nişi yer alır.

Akcamî Köyü'ndeki Hamam tek mekanlı aralık, ılıklik, usturalık, sıcaklık ve su deposu bölümlerinden oluşmaktadır. Hamamın bölümleri zemin seviyesinin toprakla dolması nedeniyle büyük ölçüde toprak altındadır. Hamamlardaki ana birimlerin tek bir mekanla temsil edildiği ve mekanlar arasında organik bütünlüğün sağlandığı bu tip yapılar çoğunlukla küçük yerleşimlerde karşımıza çıkmaktadır. Örneğimiz plan özellikleri açısından en yakınındaki Bozyazı İlçesi'nde, Maraş Mahallesi'ndeki Hamamla benzerlik göstermektedir (Şaman Doğan, 1997: 267-273). Akcamî Köyü'ndeki hamamda doğrudan aralığa girilmesi yukarıda belirtildiği gibi bugün yıkılmış olan ahşap bir soyunmalığın varlığına işaret edebilir. Maraş Mahallesi'ndeki hamamda ise farklı olarak soyunmalığın duvarları kısmen günümüze gelmiştir (Şaman Doğan, 1997: 267-273, lev. 6, 12). Örneğimizde varlığını düşündüğümüz ahşap soyunmalıklar Anadolu'daki 13-15. yüzyıllarda inşa edilen hamamlarda da yaygın bir uygulamadır (Önge, 1995: 19-22). Aralık, ılıklik, usturalık, sıcaklık ve su deposu bölümlerinden oluşan örneğimiz, Anadolu'daki 13-15. yy'larda inşa edilen bazı yapılarla benzerlik göstermektedir. Bunlar arasında Tuzhisarı Sultan Han (1232-1236), Gölpazarı Mikail Bey (1318), Ezine Kemalli Köyü (1354), Yarhisar Orhan Gazi (1324-1362), Yenişehir Saray (1324-1362), Balat 4 Nolu (14. yy), İznik İsmail Bey (14. yy) ile Isparta-Eğirdir'deki Gökçe Köyü (14. yy) ve Barla Göçeri (14. yy) hamamları sayılabilir¹.

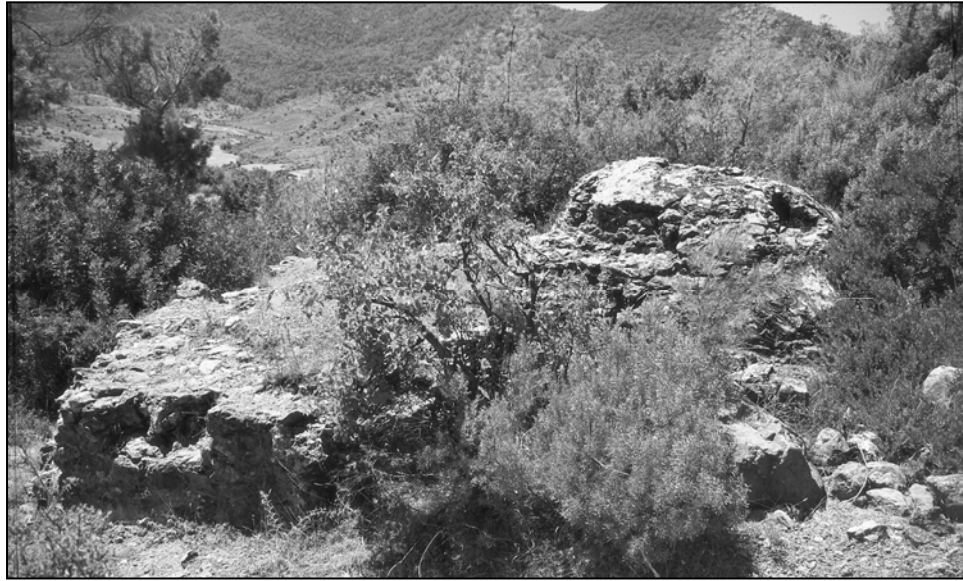
Levha 12. Akcami Köyü Hamam, genel görünüm

Hamamın cepheleri çevredeki zemin seviyesinin yükselmesi/toprakla dolması sonucu güçlükle algılanabilmektedir (Lev. 12-15). Güney cephedeki kapının lentosu basık kemerli olarak biçimlendirilmiştir (Lev. 15). Bugün cephelerin üst bölümü ile örtü sistemi seviyesi görülebilmekte ve sıcaklığın kubbesi dışa yansımaktadır. Hamamın kapıları sivri kemerlidir; su seviyesini kontrol etmek amacıyla sıcaklıktan su deposuna açılan pencere ise dikdörtgen biçimindedir (Lev. 16-19). Yapı içten tümüyle sıvalıdır. Sıcaklığın kubbesi ve geçişleri sıva üzerine silmelerle oluşturulan hareketli bir düzenleme yansıtır. Kubbeye geçişlerde altta silmelerin oluşturduğu beş parçalı yelpaze biçimli, üstte kubbe eteğini dolaşan sivri kemerli ve kemerlerin kilit taşından yukarı doğru daralarak devam eden silmeler dilimli kubbe izlenimi yaratmaktadır (Lev. 18-19). Hamamda moloz taş, kesme taş ve sıva kullanımı görülür. Yapının cephelerinde ve örtü sisteminde örgü malzemesi olarak moloz taş ile aralarında yer yer kaba yonu taşlar kullanılmıştır (Lev. 13-15). Yapının içi tümüyle sıvandığından malzemesi algılanamamaktadır (Lev. 16-19).
