## Edirne Rüstempaşa Kervansarayı'nın Yeni İşlevinin Değerlendirilmesi

Gamze Fahriye ERAYBAT PEHLİVAN\*

## The Evaluation of Edirne Rüstempaşa Caravanserai Reusing

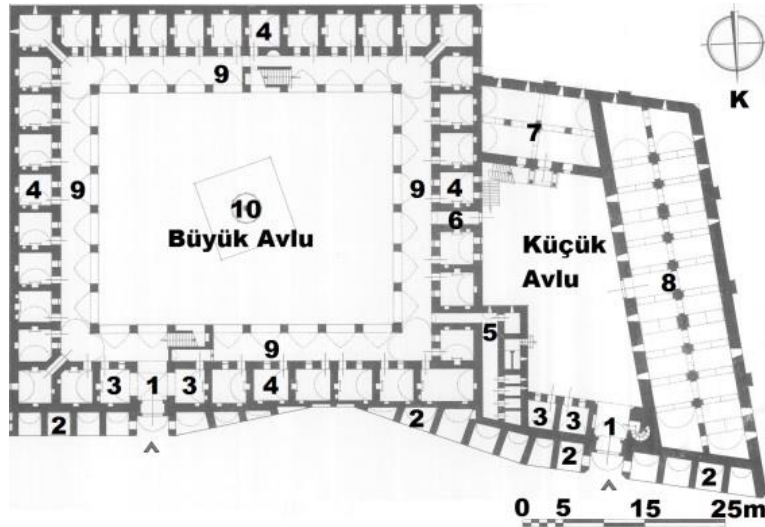
Şekil 3.4. Rüstempaşa Kervansarayı zemin kat planı (Ülgen, 1948'den düzenlenmiştir.)

- |              |                                |                    |          |

| 1-Girişler | 2-Dükkânlar | 3-Han Gör. Odaları | 4-Odalar |
| 5-Tuvaletler | 6-Geçit | 7-Mutfak/Depo | 8- Ahır |
| 9-Revaklar | 10- Köşk Mescidi(Mevcut değil) | | |

Edirne Rüstempaşa Kervansarayı, Mimar Sinan'ın diğer kervansaraylarından farklı olarak külliye içinde değil, tek başına bir konaklama yapısı olarak inşa edilmiştir (Şekil 3.3). Bunun sebebi, konumu itibarıyla kervansarayın birçok ihtiyacının kent merkezinden karşılanabiliyor olmasıdır. Bunun dışında kervansaray içinde çözülmesi gereken temizlik, pişirme, yemek yeme gibi eylemlerin gerçekleştirildiği mekânlar, yatma hacimlerinden bağımsız bir şekilde düzenlenmiştir (Cantay, 1988). Bir başka deyişle, yatma birimleriyle hizmet birimleri fonksiyonel olarak birbirinden ayrılmıştır. Buna göre büyük kervansarayın zemin katı ve üst katı misafirlerin konaklaması için, küçük kervansarayın zemin katı ahır, mutfak ve depo amaçlı, üst katı hizmetlilerin konaklaması için kullanılmıştır (Süman, 2000) (Şekil 3.4, 3.5).

Birçok han ve kervansarayda, avlu hariç, hayvanlar ve insanlar aynı kapalı mekânın içinde bulunmaktaydı (Edirne Deveci Han, Edirne Ekmekçizade Ahmetpaşa Kervansarayı, Konya Horozlu Han, Burdur Susuz Han gibi). Edirne Rüstempaşa Kervansarayı'nda hayvanların bulunduğu yer ile insanların kaldığı yer mekân olarak hatta farklı binalarla birbirinden ayrılmıştır (Şekil 3.4, 3.5).

Dikdörtgen büyük avluyu çevreleyen sütun ve kemerlerin olduğu revaklar, her iki katta da mevcuttur. Zemin kat yuvarlak kemerli, üst kat sivri kemerli revaklardan meydana gelmektedir (Şekil 3.6, 3.7). Revakların arkalarında konaklama fonksiyonuna ayrılmış odalar, odaların içlerinde nişler ve ocaklar yer almaktadır. Büyük kervansarayın üst katındaki odalardan ön cepheye bakanlar, iç içe geçilen iki odadan oluşmaktadır. Bu ikili odalardan revaklara yakın olanlar revaklardan aydınlanırken, ön cephe tarafındakiler bu cepheden ışık almaktadır. Bunların dışındaki odaların birçoğunda iç avluya ya da dışarıya bakan pencereler veya mazgallar vardır. Pencere ya da mazgal bulunmayan birkaç oda, hiç ışık almamaktadır (Şekil 3.4, 3.5).

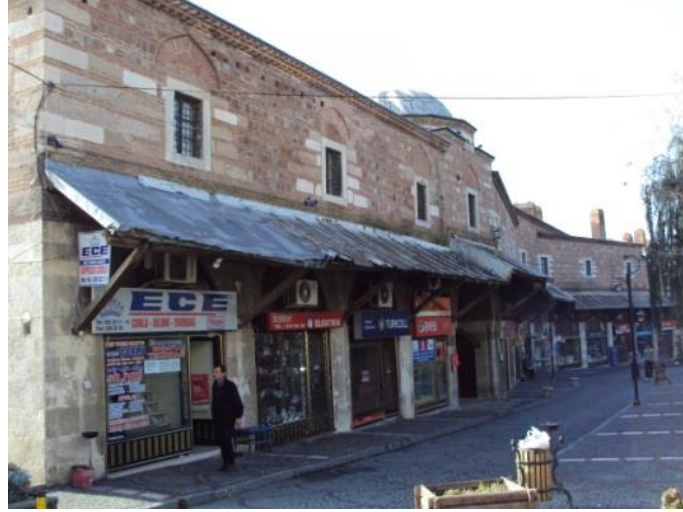
Şekil 3.8. Rüstempaşa Kervansaray Otel'in giriş cephesi

Kervansarayın ana girişi muhtemelen büyük kervansaray kısmındandır. Çünkü bu giriş, düşey kotta dükkân saçaklarından yükseltilmiş ve üstü dilimli ve burmalı bir kubbeyle örtülerek vurgulanmıştır. Aynı cephede küçük kervansaray tarafında daha mütevazı bir giriş daha bulunmaktadır. Bu cepheye formunu veren dükkânlar, sıra dizi halinde ve eyvan şeklinde düzenlenmiştir. Cepheyi oluşturan duvar, kesme taş üstüne almalı duvar örgüsünden oluşmaktadır. Üst katta pencerelerin etrafında, kesme taştan dikdörtgen pencere sövesi ve söve üstünde sivri tuğla kemer ve alınlık yer almaktadır (Şekil 3.8).

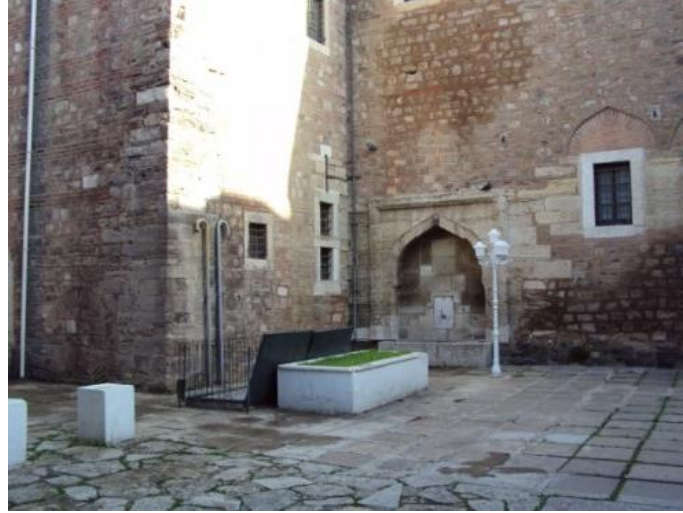
**Şekil 3.10.** Küçük avludaki teknik mekân girişi ve çeşme

Kervansarayın girişi, otel işlevine dönüşümünden sonra değiştirilmiştir. Küçük kervansaray kısmından girildiğinde solda resepsiyon, sağda ise odalara çıkan merdiven yer almaktadır. Giriş kısmından devam edildiğinde solda tuvaletler, yere gömülü teknik mekân ve çeşme bulunmaktadır (Şekil 3.9, 3.10). Teknik mekânın bacası, görüntü kirliliği oluşturmamak için tuvaletlerden birinin içine saklanmıştır.

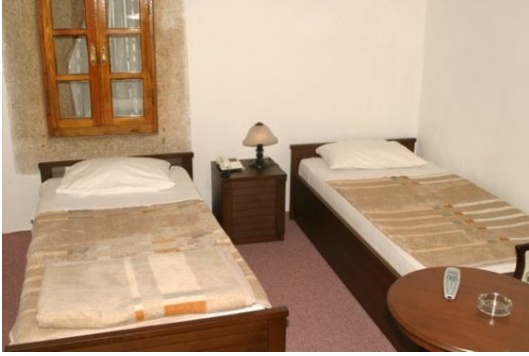
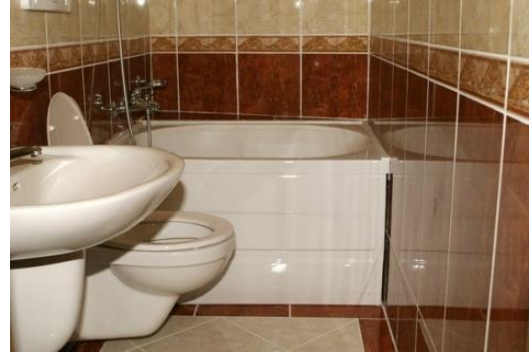
**Şekil 3.13.** Otelin yatak odası ve banyosu (Eraybat, 2011)

Üst katta batı köşesinde, her iki bloktan da kullanılabilen hamam ve duşlar tasarlanmıştır. Küçük avluya bakan revaklı galeri cam ve metal çerçeveye kapatılmış olup koridor haline getirilmiştir. Yatak odaları bu koridorun etrafına dizilmiştir. Bu katta müdüriyet, depo ve tuvalet de yer almaktadır (Şekil 3.13, 3.14, 3.15, 3.16, 3.17).

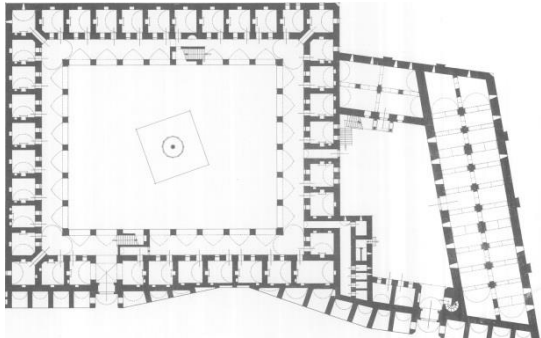
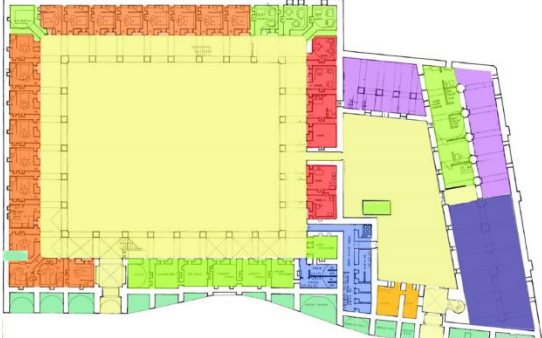
<p><b>ZEMİN KAT PLANI</b></p> <ul style="list-style-type: none"> <li style="margin-right: 10px;">YATAK ODALARI</li> <li style="margin-right: 10px;">TOPLANTI SALONU</li> <li style="margin-right: 10px;">SİRKÜLASYON ALANLARI</li> <li style="margin-right: 10px;">İDARİ BİRİMLER</li> <li style="margin-right: 10px;">YEME-İÇME MEKANLARI</li> <li style="margin-right: 10px;">RESEPSİYON</li> <li style="margin-right: 10px;">SERVİS BİRİMLERİ</li> <li style="margin-right: 10px;">TUVALETLER</li> <li style="margin-right: 10px;">DÜKKANLAR</li> </ul>

Giriş holü ve hancı odaları		Küçük kervansaray bölümünde giriş holünün yeri korunmuş olup hancı odaları resepsiyon birimine dönüştürülmüştür. Büyük kervansaray bölümünde hancı odaları, yatak odası ve servis hizmeti amacıyla kullanılmaktadır.

Tuvaletler	Tuvaletlerde küçük değişiklikler yapılmak suretiyle yeri aynen korunmuştur.		
Mutfak ve depo	Kahvaltı salonu olarak kullanılmaktadır.		
Ahır	Toplantı salonu, bar ve servis mekânlarına dönüştürülmüştür.		
Avlular	Avlular aynen korunmuştur. Sadece küçük avluya teknik mekân gömülmüştür.		
Odalar	Yatak odaları, kat servisi, depolar ve idari birimler olarak kullanılmaktadır.

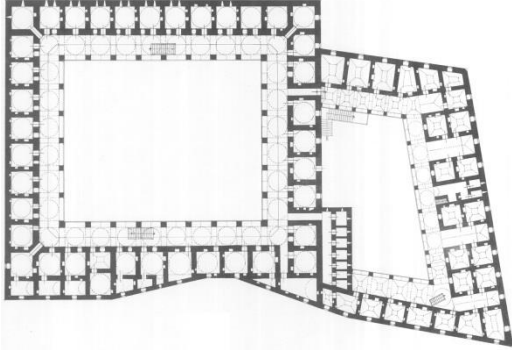
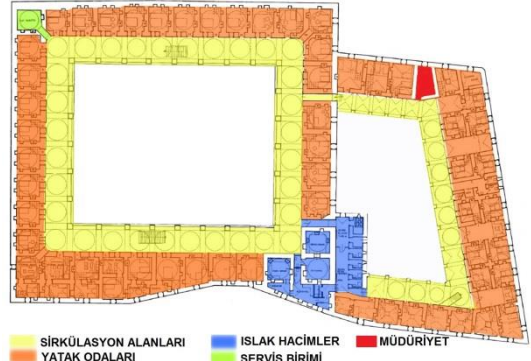
<b>BİRİNCİ KAT PLANI</b>	<b>BİRİNCİ KAT PLANI</b>	
Revaklı galeri	Büyük kervansaray, hala revaklı galeri şeklindedir. Küçük kervansaraydaki revaklı galeri kapatılarak koridor haline getirilmiştir.		
Odalar	Odalara küçük bir banyo eklenip oda olarak kullanımına devam edilmiştir. Bazı odalar; hamam, kat servisi, müdüriyet vb. mekanlara dönüştürülmüştür.		
<b>YENİ İŞLEVİN ANALİZİ</b>			
	<b>OLUMLU ÖZELLİKLER</b> (güçlü yönler ve fırsatlar)	<b>OLUMSUZ ÖZELLİKLER</b> (zayıf yönler ve tehditler)	
<b>KONUM</b>	<b>Yapının kent merkezinde olması, otel sakinlerinin ihtiyaçlarını kolayca karşılayabilmesi ve kenti rahatça gezebilmesi açısından avantaj sağlar.</b>	Yapının ticaret alanlarının merkezinde olması, gürültü problemini de beraberinde getirmektedir. Cephesindeki dükkânlardan müzik CD'si satanlar gürültü faktörünü önemli ölçüde artırmaktadır.
