Sinop'ta Geleneksel Bir Türk Evi: Tercümanoğlu Konağı

A Traditional Turkish House in Sinop: Tercumanoglu House

HAYRUNNİSA TURAN*

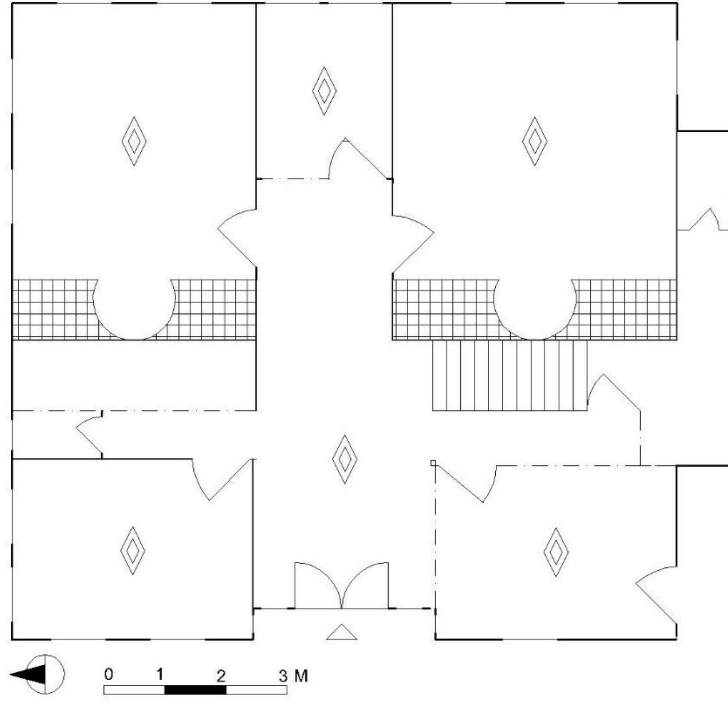
Çizim 1: Tercümanoğlu Konağı zemin kat planı

Plan tipi açısından değerlendirildiğinde Karadeniz kıyı şeridindeki (Amasra-Trabzon) eski örneklerde açık sofa uygulanmışken, 19. yüzyıldan itibaren iç ve orta sofalı konutların yaygınlık kazandığı bilinmektedir (Günay, 1998: 20). Her iki katında da iç sofalı (karniyarık) plan tipindeki konak, S. Hakkı Eldem’in tipolojik sınıflandırmasına göre iki yüzlü iç sofalı ve eyvanlı ideal plan tipinin (Eldem, 1954: 93) önemli örneklerinden biridir (Çizim 1, 2³). Her iki katın sofası doğu-batı doğrultusunda uzunlamasına dikdörtgen planlıdır. Üst katta köşelerde konumlandırılmış dört oda, odaların aralarında bulunan dört eyvanıyla plan haçvari bir düzenlemeye sahiptir. Kuzeydoğu ve güneydoğu köşelerdeki odalar doğrudan sofaya açılırken, kuzeybatı ve güneybatıdaki odaların eyvanlara açılmasıyla sıra dışı bir uygulamaya gidildiği görülmektedir (Fotoğraf 8, 9).

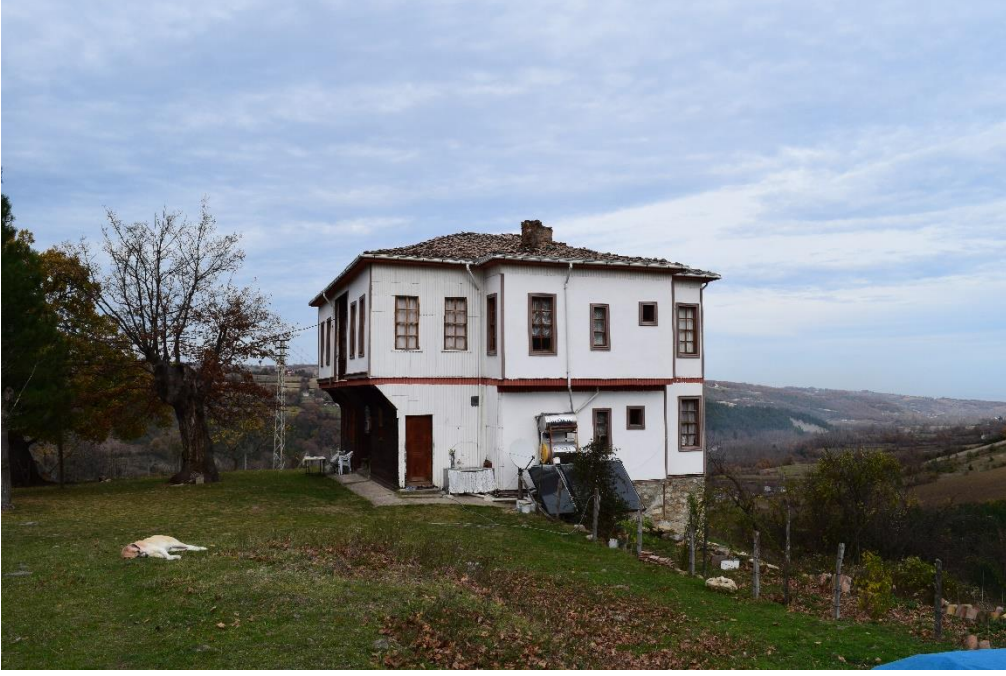
Fotoğraf 1: Konağa güney cepheden bakış

Yapı dıştan oluklu alaturka kiremitle kaplı kırma çatıyla örtülmüştür (Fotoğraf 1). Konağın tüm birimlerinde toplam 54 pencereye yer verilmişken bunlardan 55 x 45 cm ölçüleriyle küçük ebatlı 3 tanesi bodrum katta, 22 tanesi zemin katta, 29 tanesi üst katta bulunmaktadır. Tamamı kanatsız durumdaki pencerelerden banyo, tuvalet ve bodrum gibi birimlerdeki küçük boyutlu pencereler hariç tutulmak üzere, diğerleri giyotin pencere tarzında olup düşey dikdörtgen formda, ahşap söveli ve ahşap şebekelidir. Sürme pencerelerin mimariye tatbik edilmesiyle birlikte geleneksel konutlarda pencere boyutlarının gittikçe büyüdüğü görülmektedir ki (Eldem, 1944: 20) bu konaktaki pencerelerin tamamına yakını da yaklaşık 92 x 175 cm ölçüleriyle oldukça büyük ebatlıdır (Fotoğraf 2, 4). Odaların içerisindeki pencerelerin bulunduğu cephelerde, pencerelerin alt hizasından itibaren taban döşemesine kadar yalıtım amacıyla duvarlarda 76 cm yüksekliğinde ahşap kaplama yapıldığı görülmektedir (Fotoğraf 39). Üst kattaki odaların çıkma yapan kısımlarına da pencerelerin ilave edilmesiyle pencere sayısının artırılmış

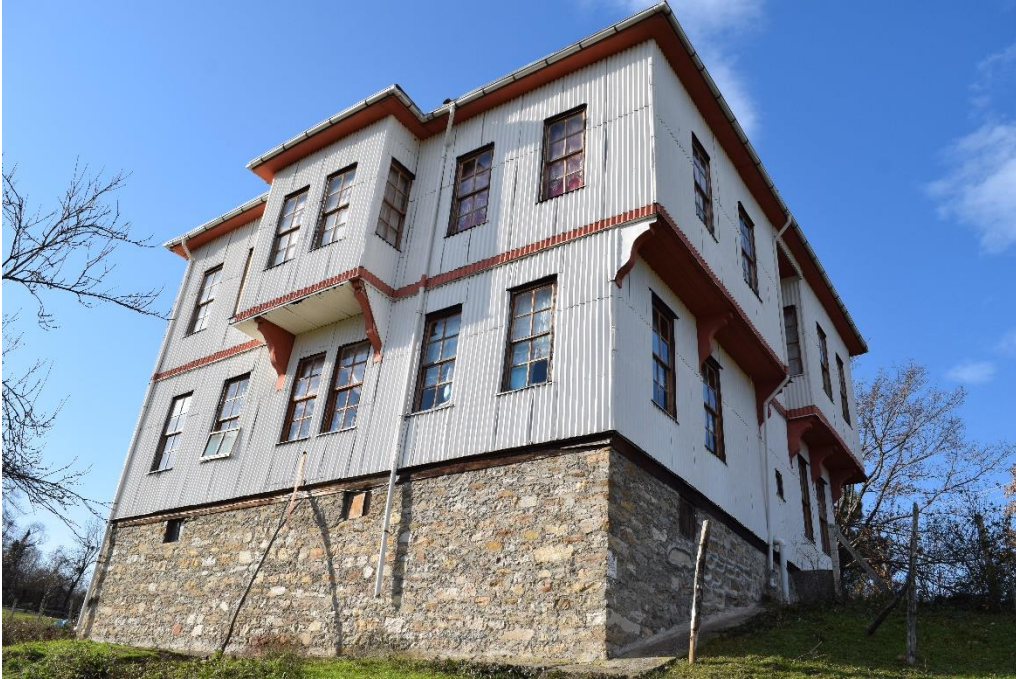
Fotoğraf 2: Konağa kuzeydoğudan bakış

Daha önce temas edildiği üzere konağın dış görünümüne yönelik tezyini unsurlara daha çok giriş cephesi ile simetriğindeki doğu cephesinde rastlanmaktadır. Giriş cephesinin bir bölümünde ahşap kaplama uygulanmışken diğer bölümünün sıvalı bırakılmış olması, giriş kapısının iki yanındaki kimgeldi pencereleriyle üst kısmındaki üçüncü bir pencere açıklığına yer verilmiş olması, üst kattaki odaların oda genişliğinde çıkma yapmış olması ve zeminden taşan kısımların profilli ahşap konsollarla desteklenmiş olması ön cephedeki hareketliliği saplayan başlıca unsurlardır (Fotoğraf 4, 35). Cephenin ortasında yer alan çift kanatlı ahşap giriş kapısı ise alt ve üst kısımlarında düşey, merkezde yatay dikdörtgen panolarla hareketlendirilmiş olmasının yanı sıra pirinç tutamakları ve dövme demirden mandallarıyla görüntüyü önemli ölçüde zenginleştirmektedir (Fotoğraf 36, 37). Ayrıca sadece giriş cephesine has olmak üzere, iki kat arasında yüzeyden profilli olarak taşar vaziyette kat kornişinin uygulanması da cepheye estetik bir görünüş kazandırmaktadır (Fotoğraf 5). Doğu cephesinde ise batı cepheindeki ahşap kaplama ve kireç sıva şeklindeki doku farklılığına benzer şekilde, yığma moloz taştan oluşan bodrum üzerindeki katların sıvalı yüzeyleri dikkat çekici bir görüntü oluşturmaktadır. Bu cepheyi hareketlendiren en önemli unsur ise üst katın merkezindeki profilli konsollarla desteklenen ve üç yönden pencere açıklığına sahip cumbadır (Fotoğraf 2).

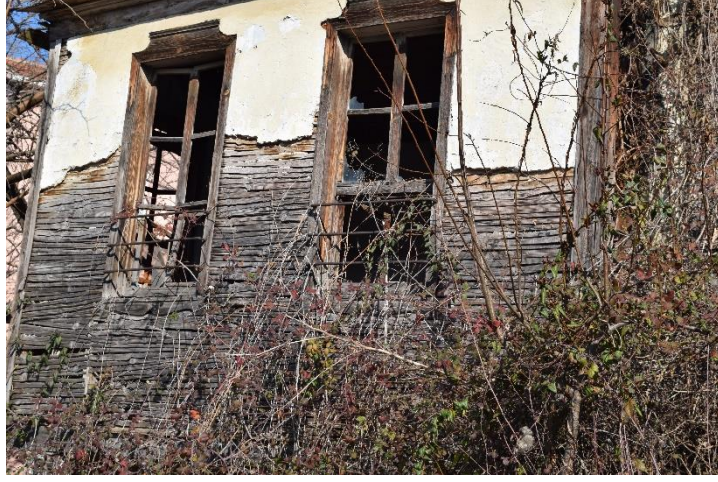
Fotoğraf 3: Alaçam'da bağdadi tekniğiyle inşa edilmiş ve sıvası dökülmüş konut örneği

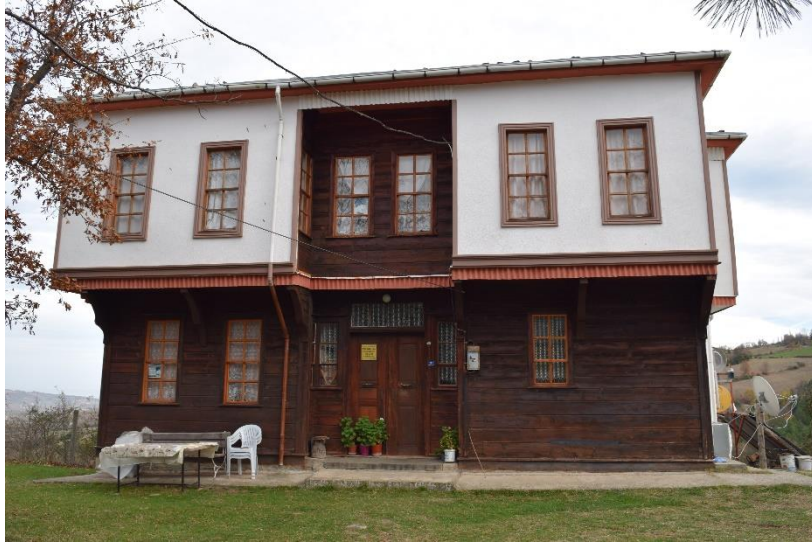
Fotoğraf 4: Konağın batı (giriş) cephesi

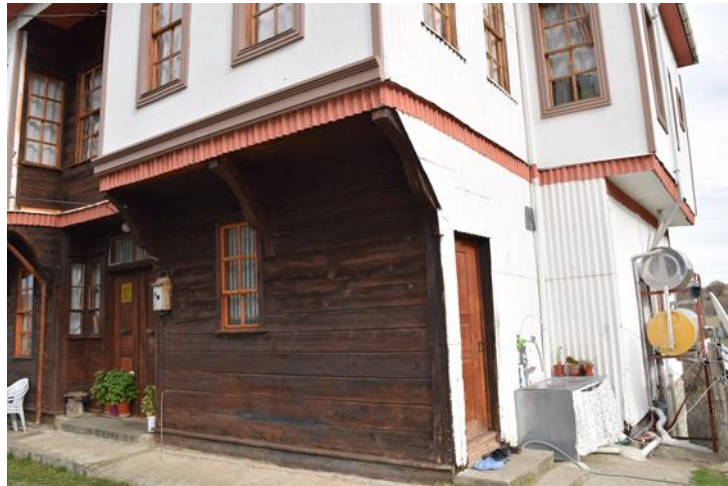
Fotoğraf 5: Üst katta batı cepheden oda genişliğinde çıkma yapan güneybatı odası

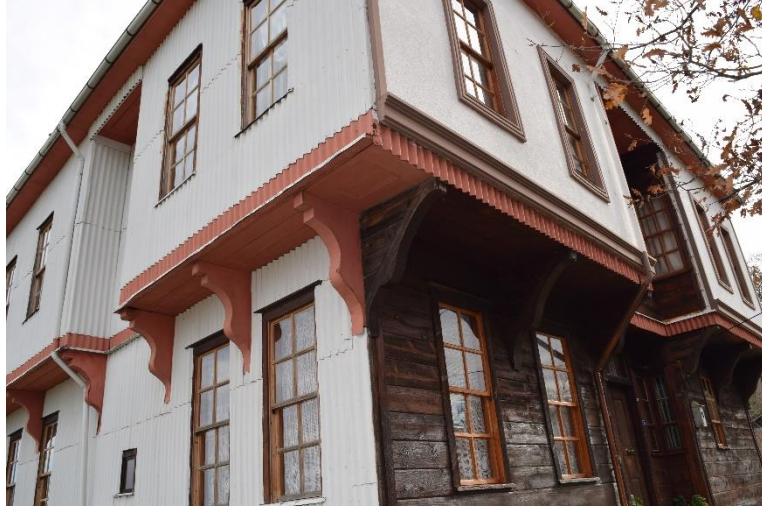
Fotoğraf 6: Üst katta batı ve kuzey cephelerden çıkma yapan kuzeybatı odası

Üst katta sofanın doğu yüzünde giriş kapıları karşılıklı yerleştirilmiş iki odadan kuzey doğudaki aynı zamanda evin baş odası olup Tercüman Ahmet Bey'in vaktiyle bu odada fazlaca zaman geçirdiği bilinmektedir (Fotoğraf 16). Söz konusu bu iki oda arasındaki sofa uzantısı ise doğu cephede cumba şeklinde çıkma yapmış vaziyetteyken, cumbanın doğu yüzünde iki adet, kuzey ve güney yüzlerinde ise birer pencere açıklığına yer verilmiştir (Fotoğraf 5, 17). Sofanın batı tarafındaki iki odanın arasında kalan bölüm aynı zamanda giriş üstü sofa eyvanını oluşturmaktadır (Fotoğraf 6). Üst kat kuzey batıdaki oda kapısının açıldığı kuzey eyvanı da tıpkı zemin katta kilere dönüştürülen sofa doğu uzantısı gibi, eyvanın sofaya bakan bölümünün ahşap bir duvarla kapatılmasıyla küçük bir odaya dönüştürülerek eski eşyaların muhafaza edildiği bir alan olarak kullanılmaktadır (Fotoğraf 18). Üst kat güney batıdaki oda batı cepheden oda genişliğinde çıkma yaparken, kuzey batıdaki oda hem batı cepheden hem de kuzey cepheden oda genişliğinde çıkma yapmaktadır (Fotoğraf 5, 6). Doğu taraftaki odalardan sadece kuzeydoğudaki başoda kuzey cepheden oda genişliğinde çıkma yapmaktayken (Fotoğraf 2), üst katta güney cepheden çıkma yapan son bölüm de merdiven eyvanıyla birlikte onun doğusundaki lavabo ve hela birimidir (Fotoğraf 1). Güney cephe dışında evin çıkma yapan tüm bölümleri profilli ahşap konsollarla desteklenmektedir (Fotoğraf 6, 7).

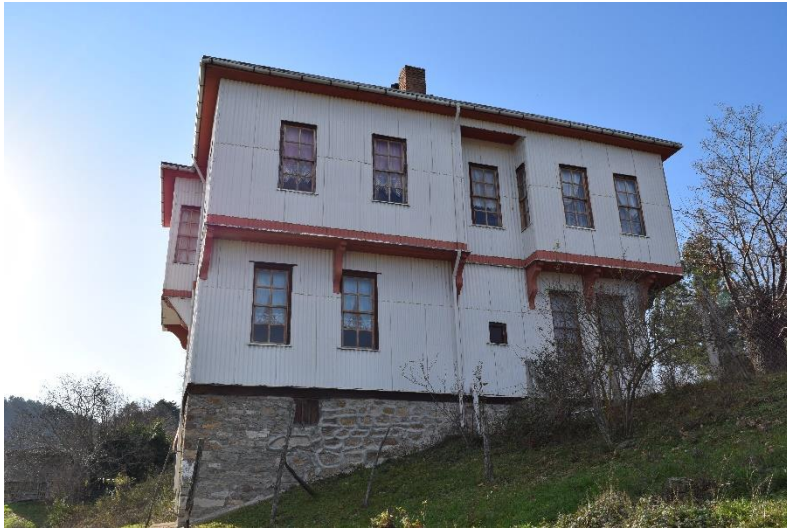
Fotoğraf 7: Doğu ve kuzey cephelerde çıkma yapan cumba ve odaların profilli ahşap konsollarla desteklenmesi

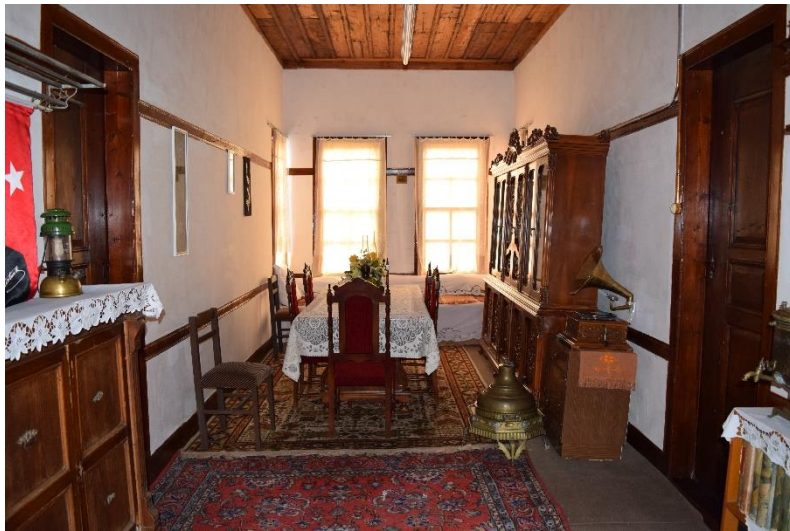
Fotoğraf 8: Üst kat sofasına açılan kapıları karşılıklı konumlandırılmış odalar

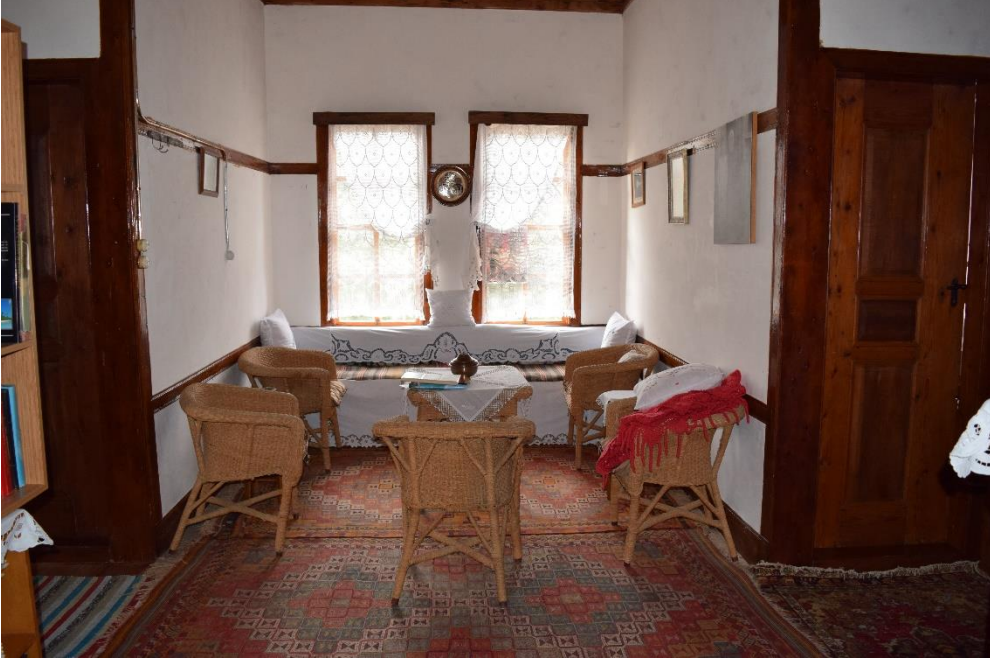
Fotoğraf 9: Üst kat batı cephedeki odaların önlerindeki eyvanlara açılan kapıları ve giriş üstü sofa uzantısı

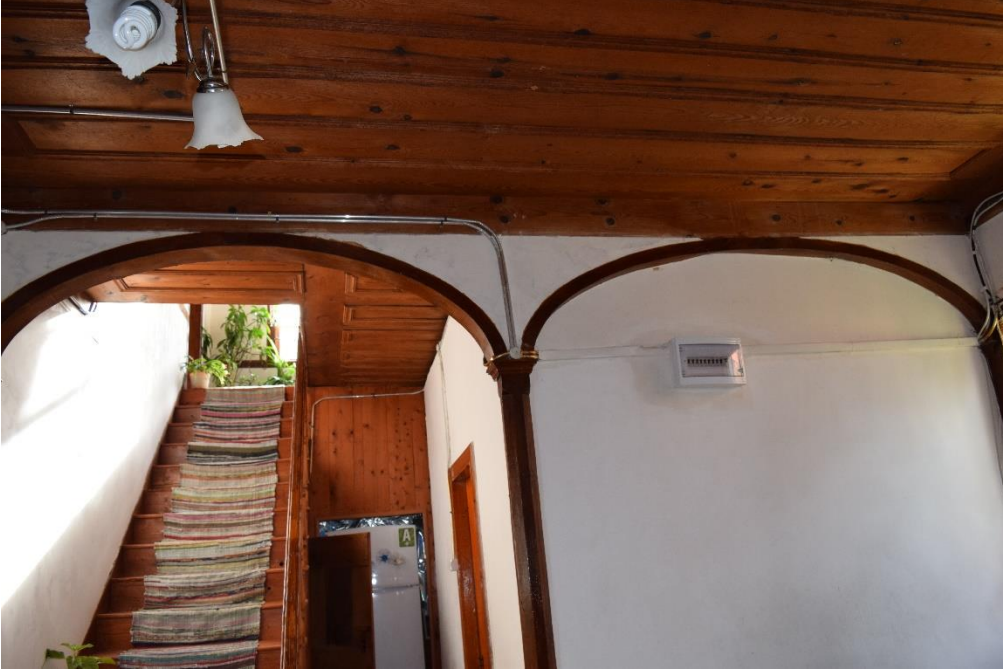
Fotoğraf 10: Zemin katta merdiven eyvanı, direklik ve gerisindeki sonradan mutfığa dönüştürülen pabuçluk bölümü

Zemin katta konak girişinin sağındaki sonradan mutfığa dönüştürülen ve merdivenin başlangıç noktasına kadar uzanan bölümün orijinalinde ayakkabıların çıkarıldığı pabuçluk olarak kullanıldığı bilinmektedir (Fotoğraf 10, 11). Safranbolu evlerinde de sıklıkla karşılaşılan pabuçluk bölümü, sokak kapılarının açıldığı zemin kattaki hayat biriminde üst kata çıkan merdivenlerin başladığı yerde bulunmaktadır (Günay, 1989: 114). Ancak Safranbolu evlerinde Tercümanoğlu Konağı'ndan farklı olarak zemin katlar genellikle oturmaya tahsis edilmemekte ve yalnızca hizmet birimlerine ayrılmaktadır. Zemin kat ile birinci kat plan yapısı arasındaki bir diğer farklılık da sofanın giriş eksenindeki doğu cepheye bakan ucunun kapatılarak bir kilere dönüştürülmüş olmasıdır (Fotoğraf 12). Konağın dışındaki mutfak ve kiler birimlerinin yer aldığı yapının artık kullanılmamaya başlanmasıyla birlikte, bu bölüm de muhtemelen mutfakla aynı dönemde oluşturulmuştur. Zemin kat kuzey cephedeki iki oda arasında kalan eyvan bölümüne ise ilk inşaat döneminde harem ehlinin kullanımı için ikinci bir merdiven yerleştirildiği ve misafirlerin ağırlandığı dönemlerde bilhassa ikramların başodaya ulaştırılması amacıyla harem ehlinin bu merdiveni kullandığı bilinmektedir. Güneydeki asıl merdivenin tam karşısında simetrik olarak konumlandırılan bu merdivenin sonradan iptal edilerek yerine gömme dolap yapıldığı ve eyvanın kuzey ucunun da banyoya dönüştürüldüğü, günümüzde de bu amaçla kullanıldığı bilinmektedir (Fotoğraf 13). Üst katta olduğu üzere zemin katta da köşelerde yer alan ve ikamete mahsus odalardan kuzey doğudaki sürekli oturlan kışlık oda ile güneydoğudaki oda doğrudan sofaya açılmaktayken, kuzeybatıdaki oda ile güneybatıdaki sonradan mutfığa dönüştürülen bölümün kapıları üst kat düzenini tekrarlar nitelikte önlerindeki eyvanlara açılmaktadır (Fotoğraf 14, 15).

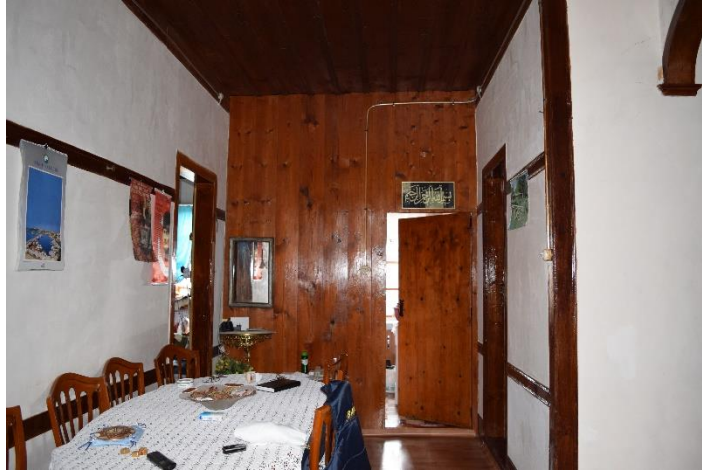
Fotoğraf 14: Zemin kat doğu cephenin köşelerindeki odaların karşılıklı konumlandırılmış kapılarının doğrudan sofaya açılması

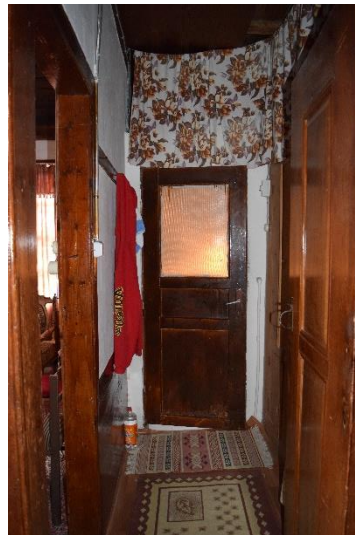
Fotoğraf 15: Zemin kat kuzey eyvanının banyoya dönüştürülen ucu ile kuzeybatı odasının bu eyvana açılan kapısı

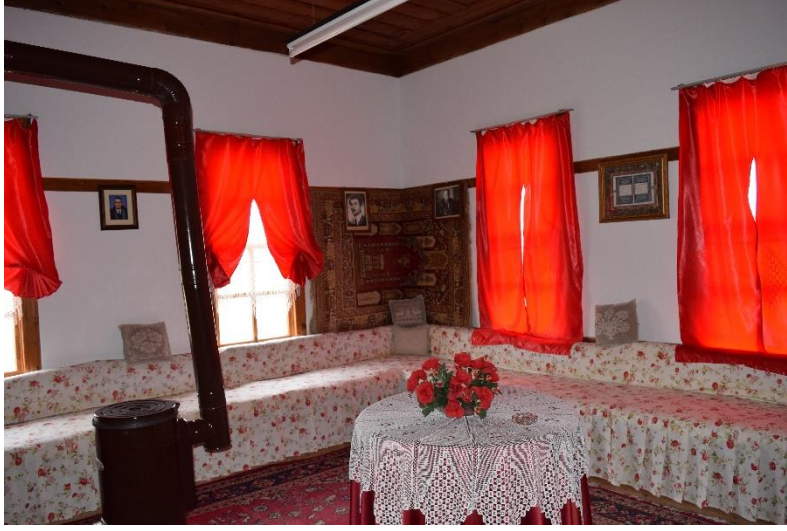
Fotoğraf 16: Konağın başodasında sedir uygulaması

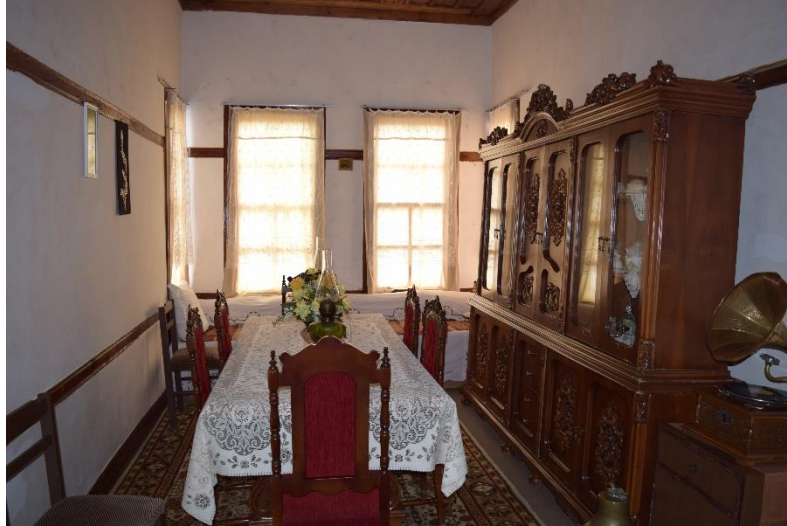
Fotoğraf 17: Üst kat sofasındaki cumba ve sedir uygulaması

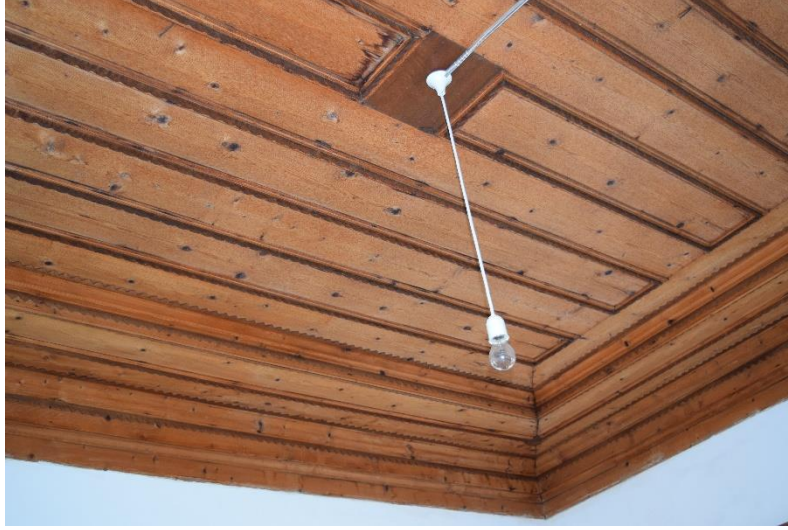
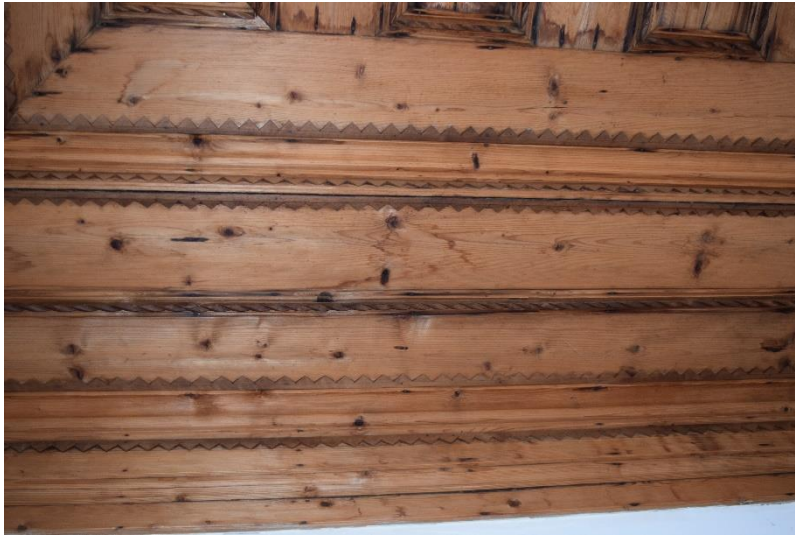
Fotoğraf 25: st kat kuzeybatıdaki odanın tavanında burgu ve zikzak motifleri

Fotoğraf 26: Fotoğraf 25'den detay

baklavalar yerinden çıkmış olduğundan bu kısımlar boş kalmıştır. Kuzeybatıda bulunan odanın tavanında ayrıca diğer tavanlardan farklı olarak fazladan tezyinat unsurlarına yer verilmiştir. Tavan eteğinde ve pervazlardaki ince ahşap çıtalar üzerinde zikzak motiflerine, tavan yüzeyine çakılmış dar ve uzun perdeler arasındaki derz çıtaları üzerinde de burğu motiflerine yer verilmiştir (Fotoğraf 25, 26). Tavan bezemesindeki bu uygulamanın aynısına 1894 yılına tarihlendirilen Sinop'un Erfelek ilçesine bağlı Veysel Köyü Camii'nin tavanında da rastlanmaktadır (Fotoğraf 27, 28). Her iki yapının da yakın tarih ve mesafede inşa edilmiş olmasından dolayı tavanların aynı usta elinden çıkması ihtimal dahilindedir. Benzer bir tavan işçiliğine de Alaçam Kitaplı Konağı'ndaki odalardan birinde de rastlanmaktadır (Fotoğraf 29). Tercümanoğlu Konağı'nın tavanları büyük ölçüde orijinallliğini korumakla beraber, kısmî bozulmalar için zaman zaman küçük çaplı onarımlar gerçekleştirilmiştir.

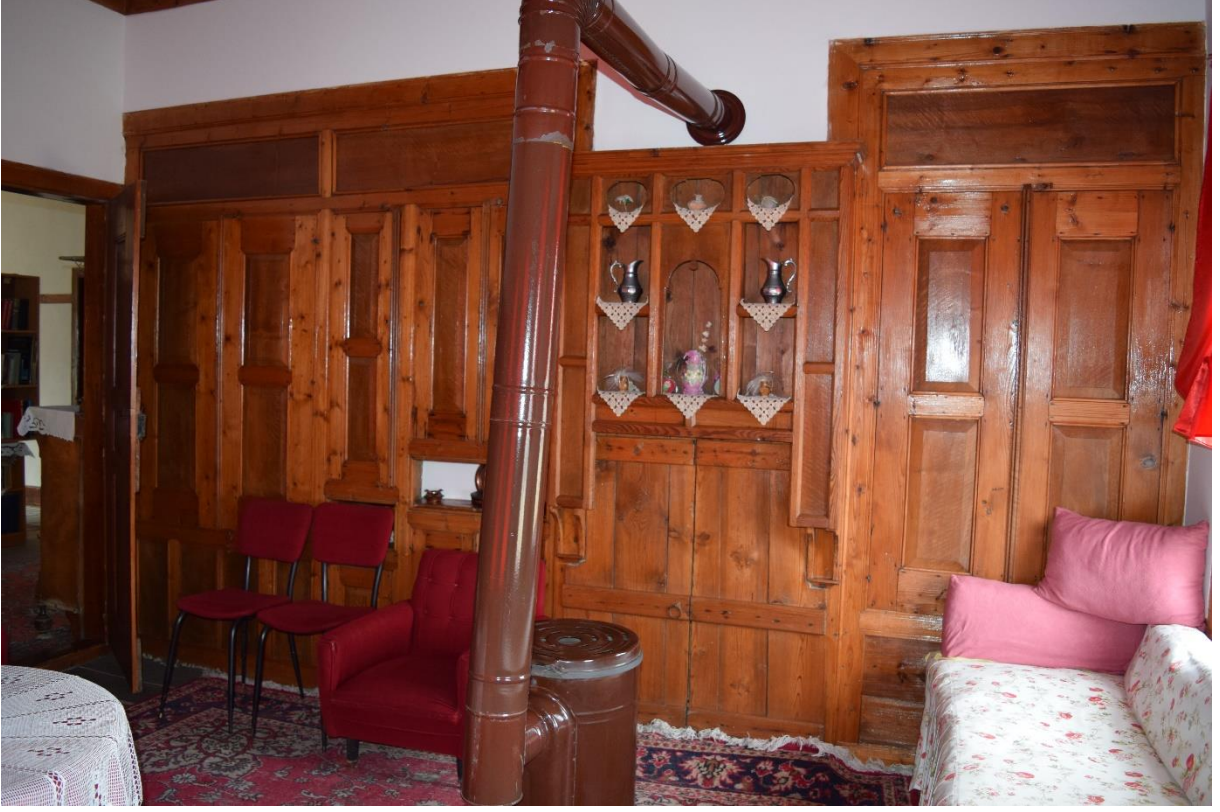
Fotoğraf 32: Başoda batı duvarında gusülhane, gömme dolap, ocak ve yüklük birimleri

Konağın doğu ve kuzey cephelerden ikişer pencereyi başodasında, pencerelerin alt hizasından itibaren odayı L şeklinde dolanan sedirlere yer verilmiştir. Bu odanın batı duvarında ise sedirin bittiği noktadan itibaren sırasıyla gömme dolap, ocak nişi ve yaşmak bölümündeki takçağözler ile diğer bir dolap, niş ve kapının hemen arkasında gusülhane yer almaktadır (Fotoğraf 32). Gömme dolap, ocak, takçağöz ve gusülhane sıralanışı baş odanın simetriğindeki güneydoğu odasında da aynı şekilde düzenlenmiş olup bu odada farklı olarak sedir yer almamaktadır (Fotoğraf 33). Üst katın batı cephesindeki daha çok yazın kullanılan diğer iki odada ocak, gömme dolap, niş ve gusülhane gibi unsurlara yer verilmemişken güney batıdaki odanın sadece batı duvarında sedir uygulaması yer almaktadır. Zemin katta ise baş odanın altına tekabül eden ve günümüzde de sürekli kullanıma hizmet eden kışlık oda ile karşısındaki ve aynı zamanda güneydoğudaki odada da başodadaki düzenlemenin tekrarı niteliğinde gömme dolap, ocak, niş ve gusülhane bölümlerine yer verilmiştir. Yalnız bu kattaki söz konusu odalarda ocak üstü yaşmağı üst kattaki takçağözlerden farklı olarak iki sıra kemersiz niş şeklindedir (Fotoğraf 34). Başodadaki takçağözlerin kemerleri bursa kemeri ve yuvarlak kemer formlarındayken, bu odanın simetriğindeki odanın takçağözleri yalnızca yuvarlak kemerlidir. Böylelikle üst ve alt katlardaki ikişer odada, bir başka ifadeyle konaktaki toplam yedi odadan dördünde aynı sabit elemanlara yer verilmiş olup, bunlar daima kapıların hemen arkasındaki duvarda konumlandırılmıştır. Konağın doğu kanadındaki odalarda bulunan toplam dört ocaktan her ikisi altlı üstlü yerleştirildiğinden çatıda iki ayrı bölümde ikişer baca çıkışı yer almaktadır.

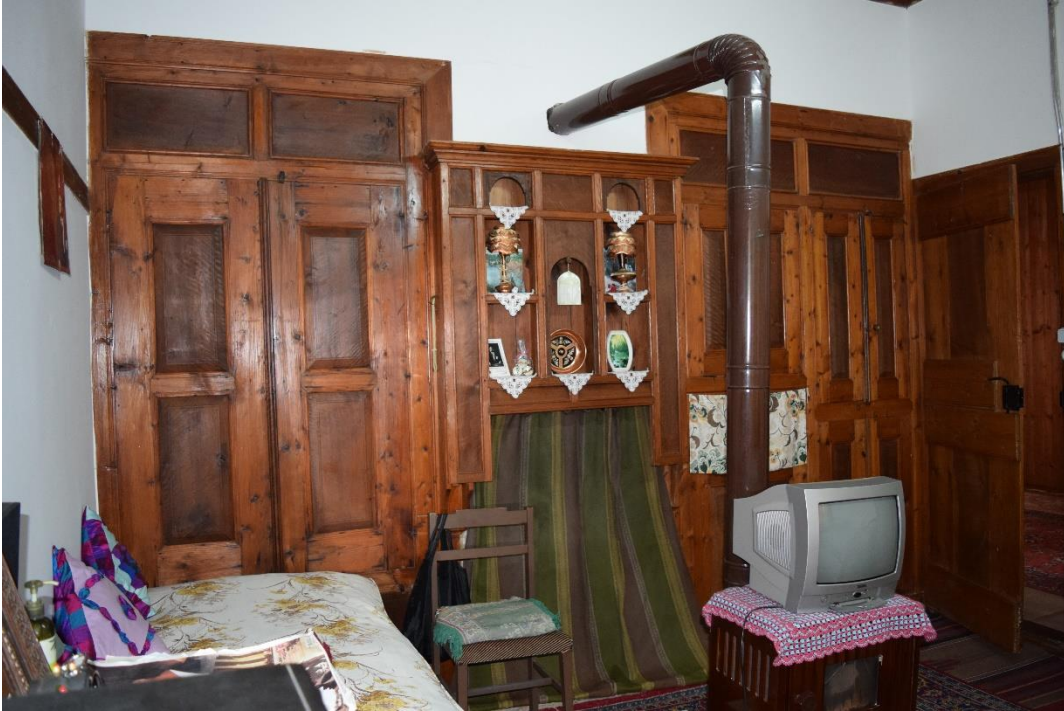
Fotoğraf 33: Üst kat güneydoğu odasının batı duvarında gusülhane, ocak, gömme dolap ve yüklük birimleri

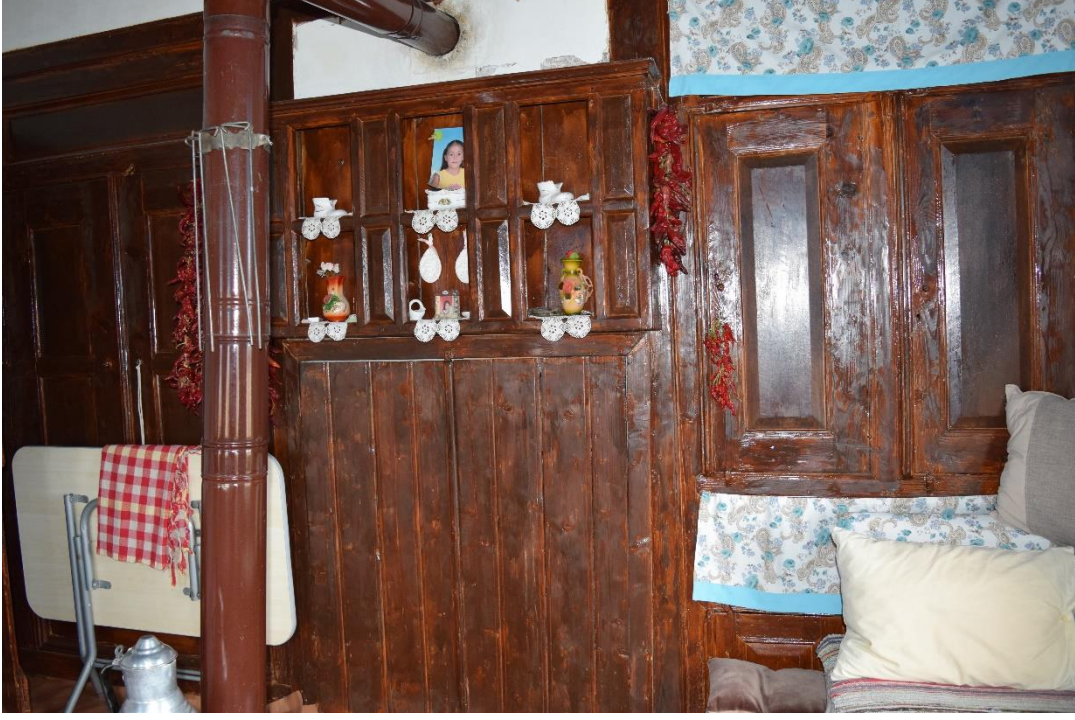
Fotoğraf 34: Başodanın altındaki zemin kat kuzeydoğu odasında yüklük, ocak, gusülhane birimleri

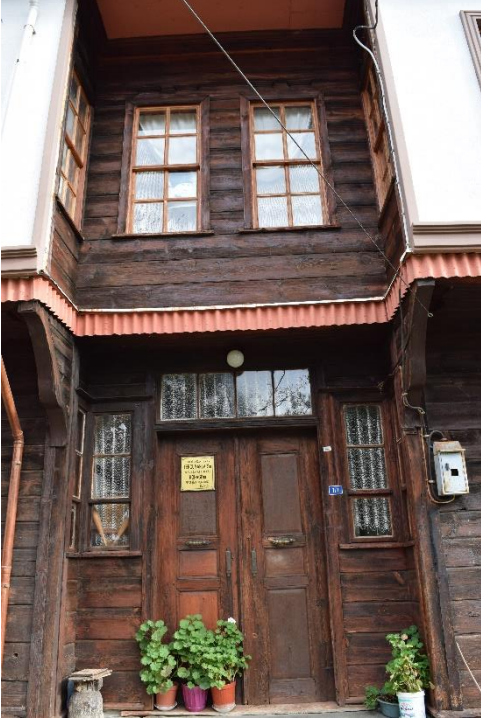
Fotoğraf 35: Dış kapının iki yanında kimgeldi pencereleri

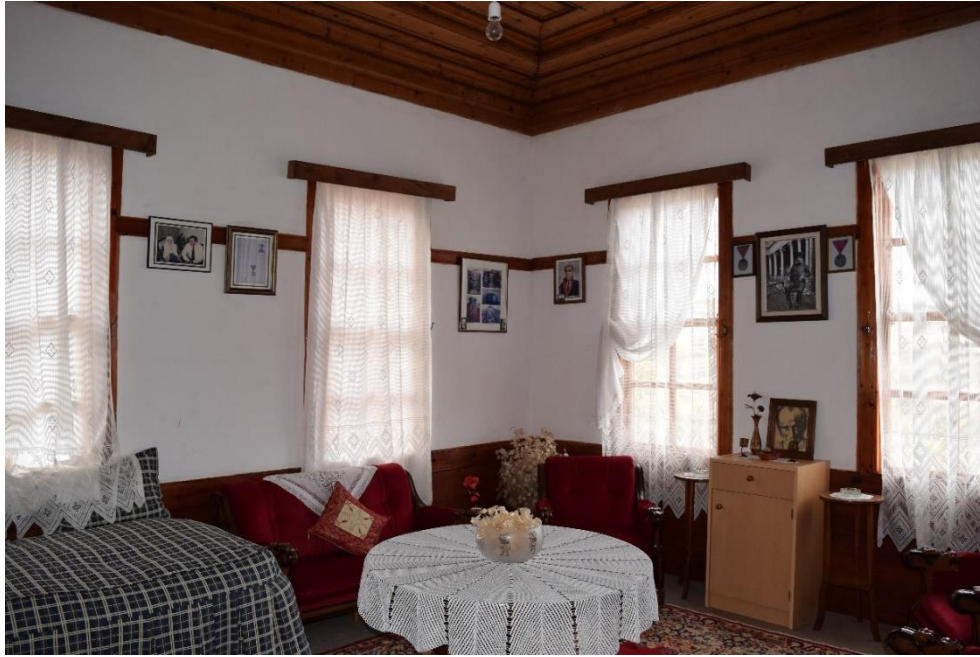
Fotoğraf 39: Üst kat kuzeybatı oda duvarlarında ahşap kuşaklarla yatay bölümlenme ve pencere alt hizasında ahşap kaplama
