Kemeraltı Çarşısı'ndaki Duvar Çeşmelerinin Bezeme Öğeleri Açısından İrdelenmesi

Examination of Decorative Elements of Wall Fountains in Kemeraltı Bazaar

Türkan ACAR*

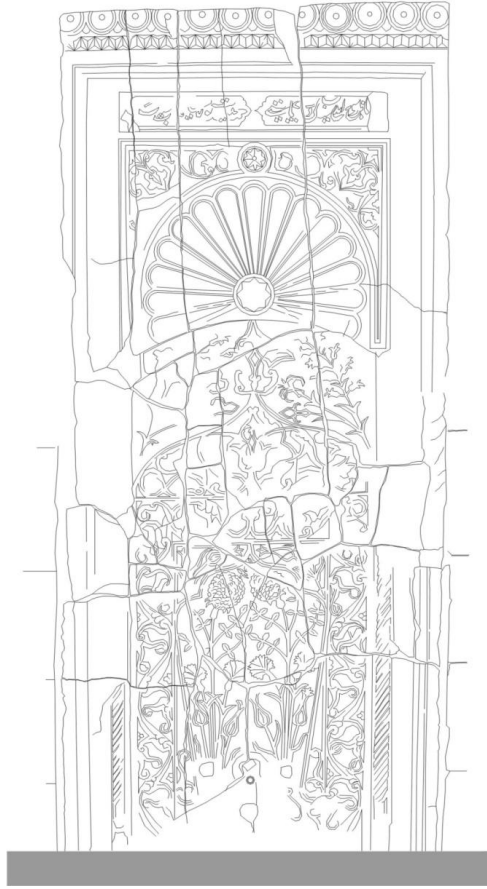
Şekil 1. Kızlarağası Hanı'nın Çeşmesi (Çizim: N. Çetin).

Kızlarağası Hanı'nın Çeşmesi: Kızlarağası Hanı, Konak İlçe merkezinde, 902 Sokak üzerinde, Hisar Camii'nin arkasındadır. Duvar çeşmesi hanın batı cephesinde³, girişin güney tarafındadır (F: 1-3, Şek. 1).

Çeşme tek cepheli ve yekpare mermerdendir. Yolun kotunda meydana gelen değişim ile yalak kısmı bugün görülememektedir. Ayna taşı üzerindeki fissür ve derin çatlaklar, kırıklar ve malzeme kayıpları ile unsur bugün oldukça harap durumdadır. Lüle yerleri

mevcutsa da bugün musluğu bulunmayan çeşme, işlevsizdir. Boyuna dikdörtgen formlu çeşmenin yüzeysel kavsarası, istiridye formlu ışınsal bir bezeme ile şekillenmiştir. Kavsarayı kuşatan silme tepe noktasında bir düğüm yapmaktadır. Düğümün merkezinde sekiz genekli bir çiçek motifi yer almaktadır. Kavsara köşelikleri palmetler, rumiler ve kıvrım dallardan meydana gelen bitkisel bir kompozisyon içermektedir. Kavsaranın üst kesimine, iki kartuştan meydana gelen tek sıra halinde bir kitabe oyulmuştur. Çeşmenin tepelik kısmı, baklava ve daire formunda geometrik bordürlerle son bulmaktadır. Çeşmenin neşih yazılı kitabesi, ebced hesabı ile H. 1086/1675 tarihini vermektedir⁴.

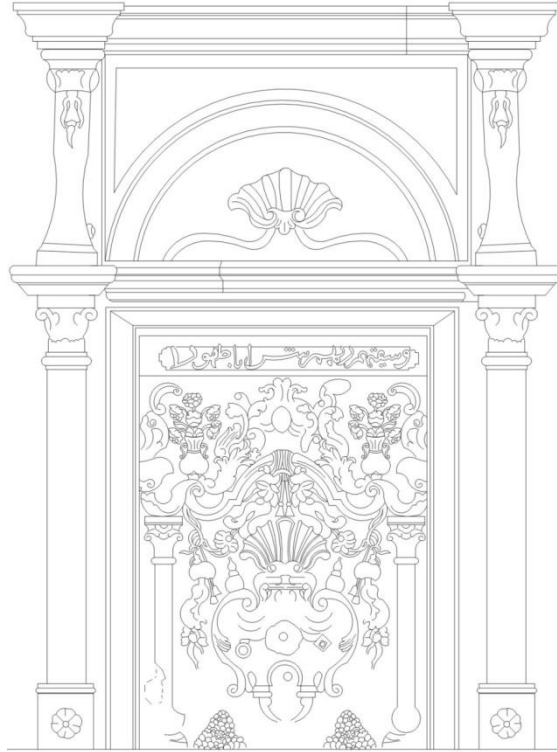
Şekil 4. Kemeraltı Camii'nin Çeşmesi (Çizim: T. Acar).

Çeşme yapının avlu duvarının doğusundadır (F: 5-6, Şek. 4). Çeşme mermerden yapılmıştır. Muslukları olmayan çeşme, bugün işlevsizdir. Çeşmenin ayna taşı ile kemerli üst kesimi birer gömme sütunce ile sınırlandırılmıştır. Sütunceler, düz ve iç bükey pahlı silmelerden meydana gelen birer bordürü taşımaktadır. Sütuncelerin başlıkları volütler ve kenger yaprakları ile hareketlendirilmiştir. Ayna taşının üst kesimindeki kemer yarım daire formundadır. Kemerin iç kısmı içi volüt ve yivlerle işlenmiş stilize bir palmet motifi içermektedir. Ayna taşı boyuna dikdörtgen formdadır. Taşın yüzeyi tamamen alçak kabartma tekniğiyle işlenmiş motiflerle bezenmiştir. Ortadaki amphora benzeri motif, iki yandan sütuncelerle taşınan dilimli bir kemer içerisinde yer almaktadır. Kemer köşelikle-

rini, birbirlerine düğüm ve püsküllerle bağlanmış çiçek ve yaprak motifleri ile dolgulandırılmıştır. Muslukları olmayan çeşme, bugün işlevsizdir. Yalakta bölgesel kayıplar, bakımsızlıktan ve yanlış kullanımdan kaynaklanan tahribatlar gözlenmektedir. Dini içerikli kitabe panosu, ayna taşının üst kesimindedir⁵. Çeşmenin inşa kitabesi yoktur. Bezeme özellikleri ile caminin geçirdiği onarımlardan biri sırasında eklendiği düşünülmektedir (Kuyulu, 2002, s. 1196).
