ANITSAL TÜRK MİMARLIK ÖRNEKLERİNDEN DEVECİ HAN'IN YENİDEN İŞLEVLENDİRİLMESİ

RE-USING OF DEVECİ INN FROM THE EXAMPLES OF MONUMENTAL TURKISH ARCHITECTURE

Gamze Fahriye PEHLİVAN *

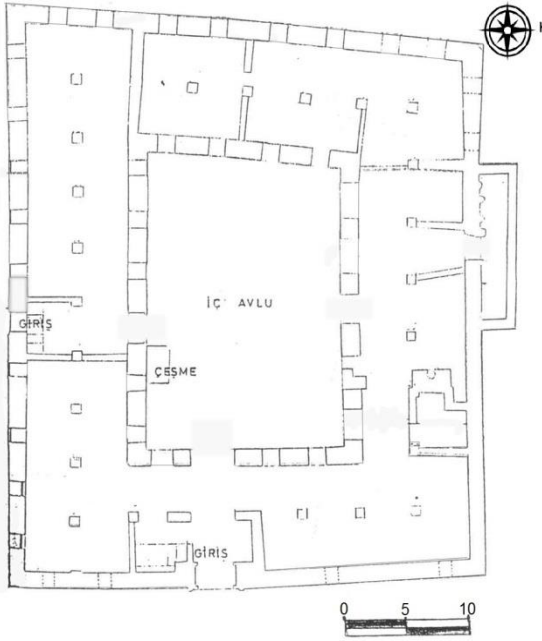
<p>ZEMİN KAT PLANI (Süman 2000: 132)</p>

İmaret ve Ahır	Sergi salonu ve seramik/çini atölyesine dönüştürülmüştür.
Avlu (hayvanların yükleme yeri, açık ahır)	Avlu; açık sergi alanı, kermes, kokteyl, kutlamalar için kullanılmaktadır.

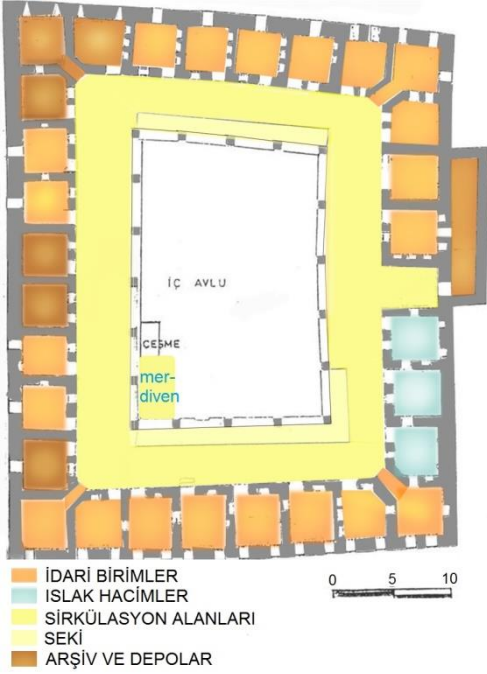
<p>BİRİNCİ KAT PLANI (Süman 2000: 132'den yararlanılarak düzenlenmiştir.)</p>	
Odalar	İl Kültür Turizm Müdürlüğü'ne ait idari bürolara, depolara ve arşive dönüştürülmüştür. Odalardan 2 tanesi bay-bayan wc, bir tanesi çay ocağına çevrilmiştir.

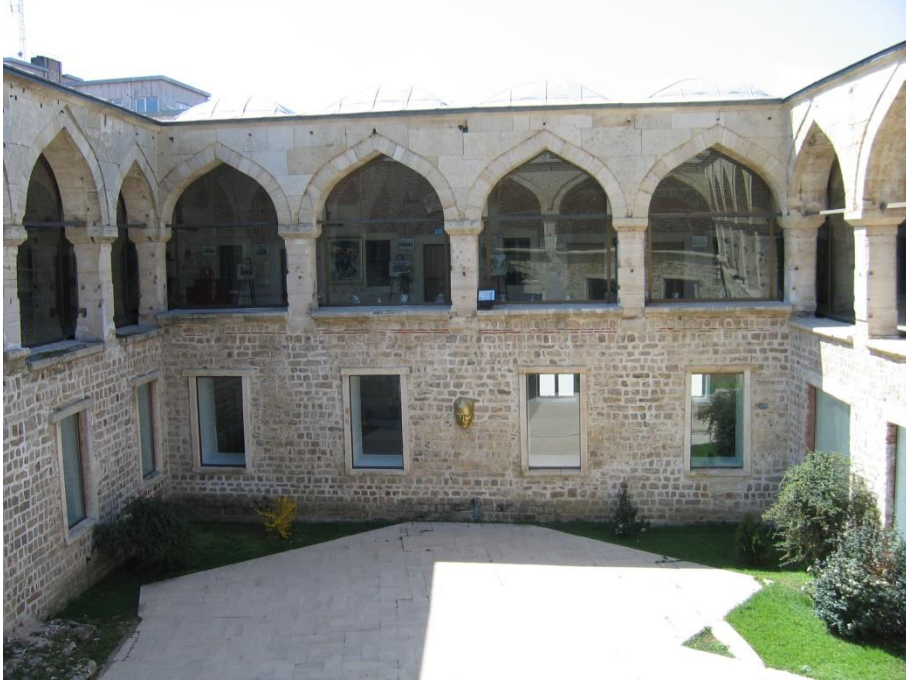
Fotoğraf 2: Deveci Han'ın Aoulusu

Erken Dönem Osmanlı mimarisini yansıtan Deveci Han, kaba yonu taşı ve tuğla malzemeden yapılmış olup iki katlı ve avlulu şehir içi hanı olarak tasarlanmıştır. Edirne Rüstempaşa Kervansarayı'nın küçük kervansaray bölümünde olduğu gibi zemin katın avluya bakan cephesi revaklı değildir. Zemin kat, duvarlarla çepeçevre sarılmış olup avluya bakan pencereler ve kapılar yer almaktadır. Üst kat ise revaklı plan tipine sahiptir. Restorasyon sırasında yeniden yapılan revaklar, kesme taştan sivri kemerli olarak inşa edilmiştir (Fotoğraf 2-3).

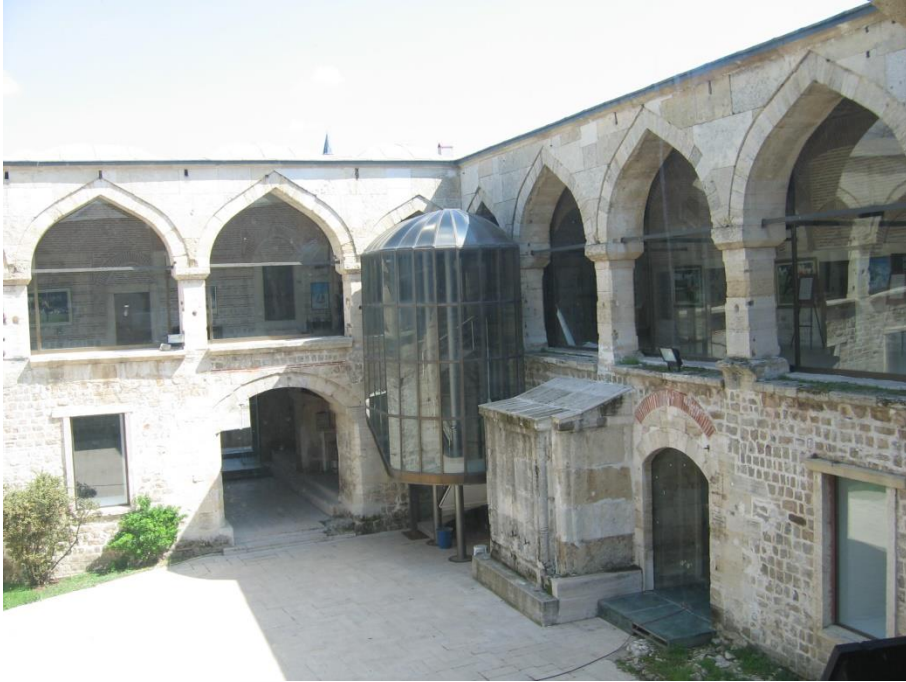
Fotoğraf 3: Deveci Han'ın Giriş Kapısı ve Merdiveni

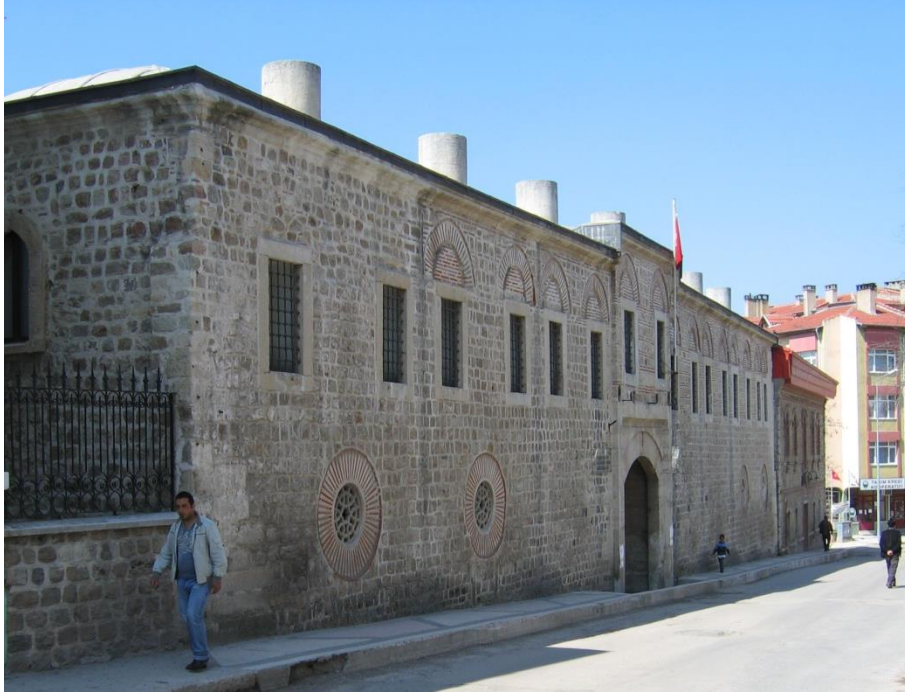
Fotoğraf 4: Deveci Han'ın Doğu Cephesi

Doğu cephesi, kaba yonu taş duvar örgüsünün üzerine almaşık duvar örülerek oluşturulmuştur. Dairesel ve ajurlu alt kat pencereleri, bu cepheyi süsleyen en önemli öğelerden biridir. Üst kat pencereleri ise dikdörtgen forma sahip, kesme taş söveli ve tuğla kemerli bir görünüme sahiptir. Kesme taştan yapılan, basık kemerli ve söveli kapı, düşeyde cephe üst kotundan yükseltilerek vurgulanmıştır (Fotoğraf 4-5). Ancak Selçuklu Dönemi konaklama yapılarında görülen dışarıya fırlatılmış, gösterişli portallerden uzaklaşmıştır.

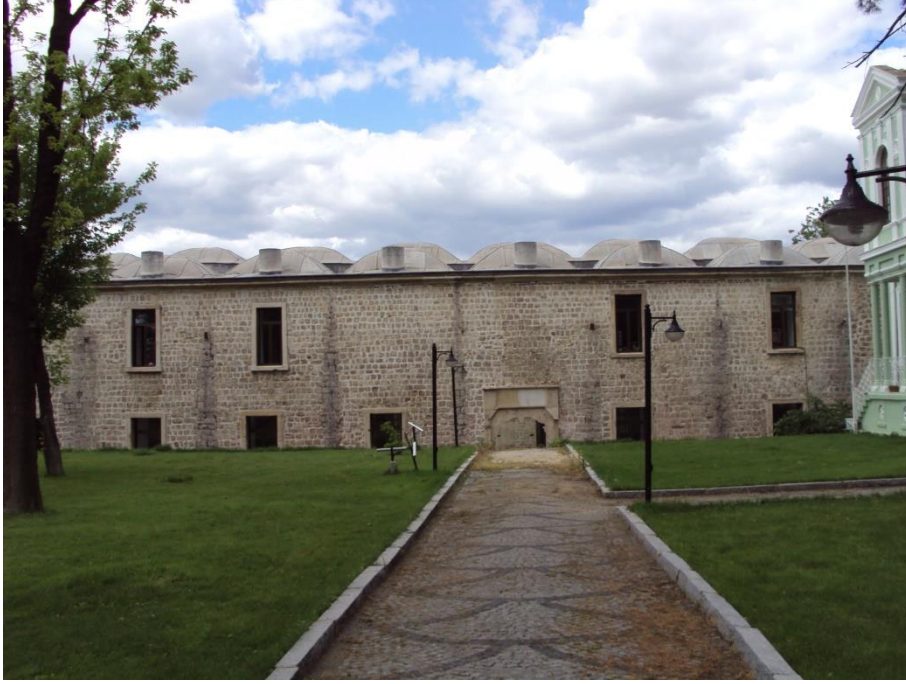
Fotoğraf 6: Deveci Han'ın Güney Cephesi

Kaba yonu taş örgülü güney cephesinde dikdörtgen söveli alt ve üst kat pencereleri yer almaktadır. Bahçe kotunun yükselmesinden ötürü, tali giriş kapısı alt kotta kalmıştır. Kapı, kesme taştan yapılmış olup süslemeli bir kemere ve kemerin üstünde yer alan bir kitabeye sahiptir¹ (Fotoğraf 6).

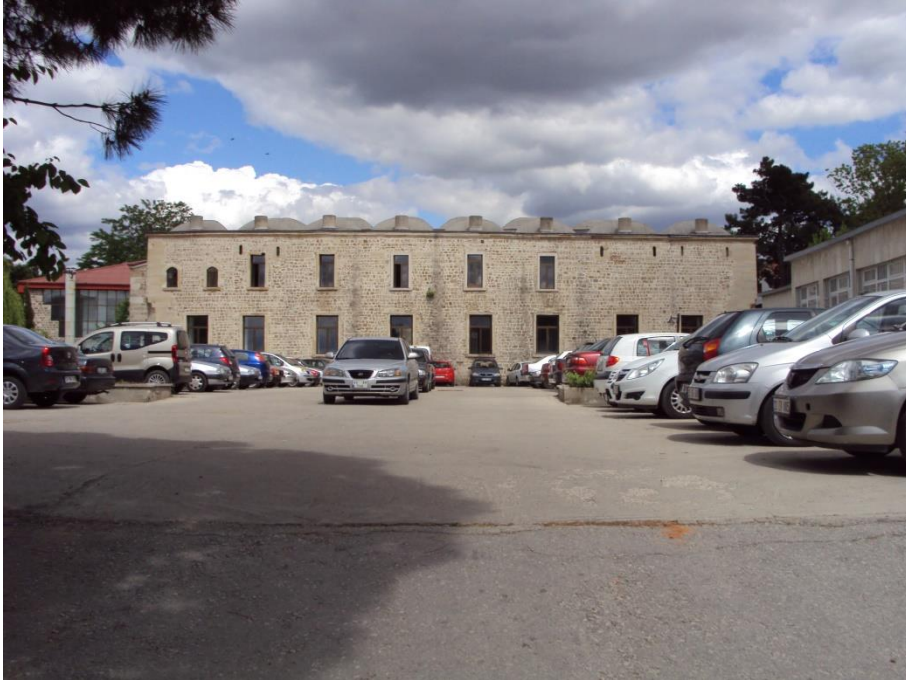
Fotoğraf 7: Deveci Han'ın Batı Cephesi

Batı ve güney cephesinin birleştiği köşe, mukarnaslı geçişle süslenmiştir. Batı cephesinde dikdörtgen söveli pencerelere ek olarak mazgal pencereler yapılmıştır (Fotoğraf 7). Batı ve kuzey cephelerinin köşeleri de mukarnaslıdır. Hana ait kuzey cephede, doğu cephesindeki gibi alt katta ajurlu yuvarlak pencereler ile üst katta dikdörtgen söveli ve kemerli pencereler yer almaktadır (Fotoğraf 8). Ayrıca kuzey cephede hana ek olarak inşa edilmiş, bir başka yapı da

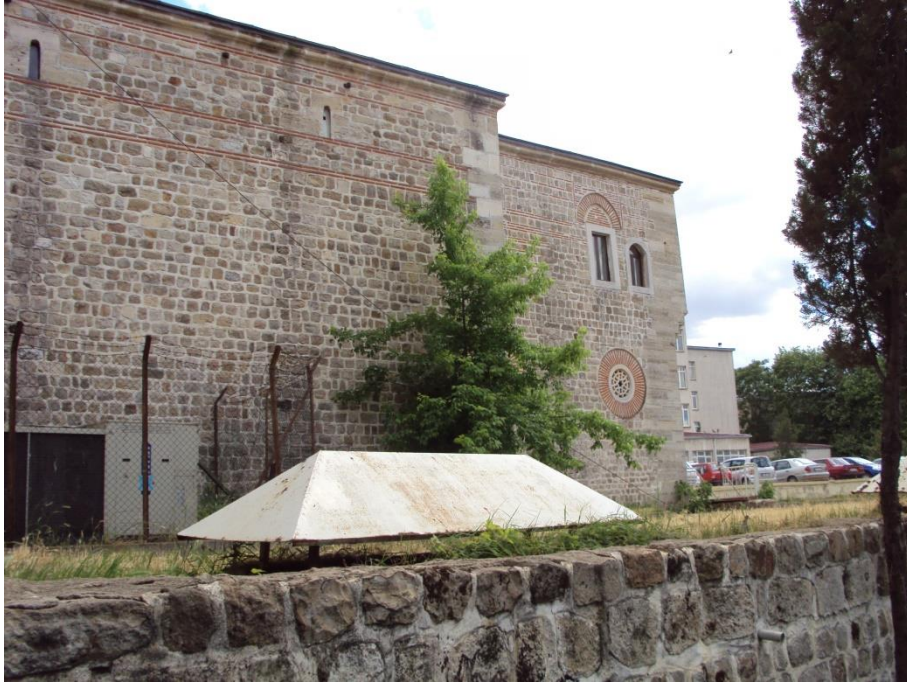
Fotoğraf 8: Deveci Han'ın Kuzey Cephesi

Yapının batı cephesiyle ilgili olarak yeteri kadar restitüsyon bilgisi elde edilemediği için camla bütünlenmiştir (Fotoğraf 9), (Yılmaz Ulu 2006: 133). Bu yapının hemen doğusunda yere gömülü vaziyette teknik mekânların bulunduğu bir ek yapı daha bulunmaktadır (Fotoğraf 8-9).

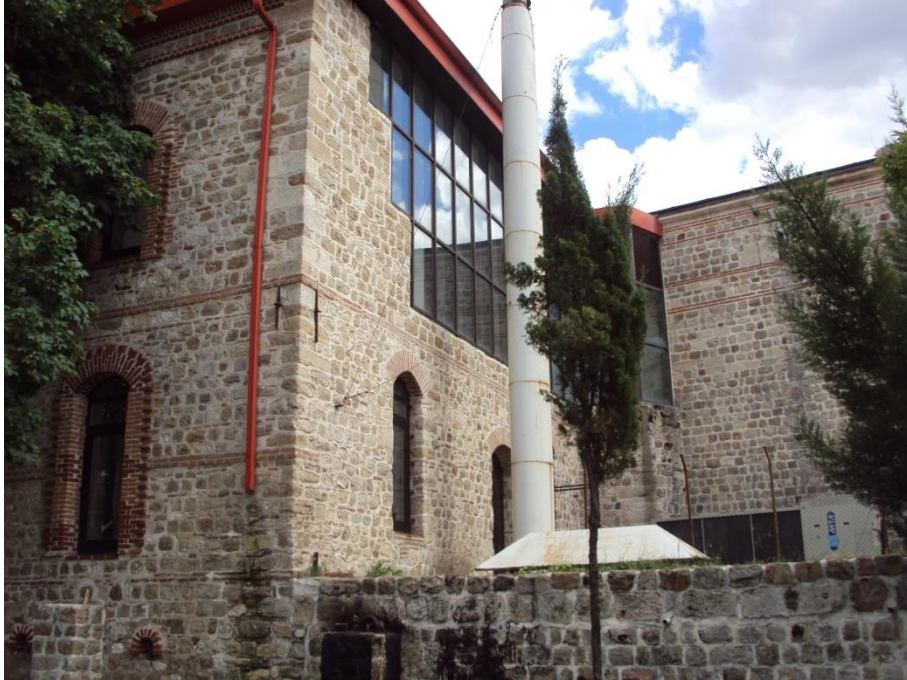
Fotoğraf 9: Deveci Han'ın Kuzey Cephesindeki Camla Bütünlenen Duvar

bulunmaktadır. Kaba yonu taş duvar örgüsüne sahip bu yapının tuğla silmeleri ve pencere etrafında tuğla kemerli söveleri mevcuttur (Fotoğraf 9).

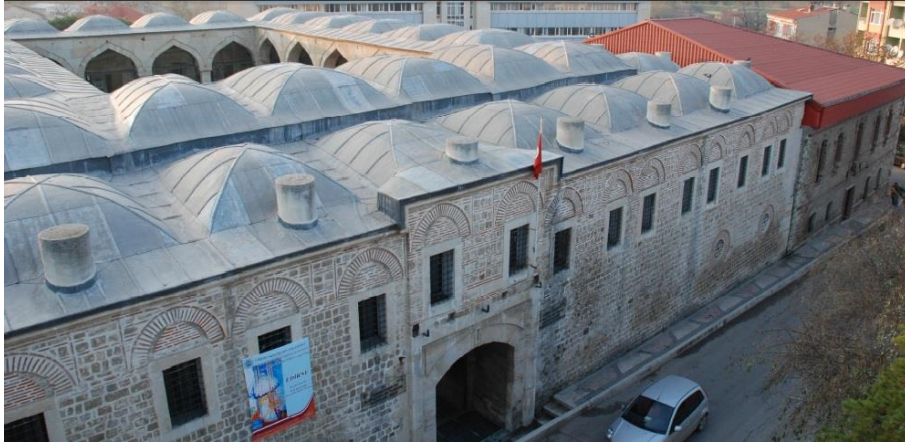
Fotoğraf 10: Deveci Han'ın Üst Örtüsü (Seven 2010: 43)

Hanın çatısı, kurşun kaplı çapraz ve tekne tonoz çatılardan; ek yapının çatısı ise metal kaplı beşik çatıdan meydana gelmektedir (Fotoğraf 10). Saçak hizasında, tüm yapının etrafında dönen bir silme mevcuttur.

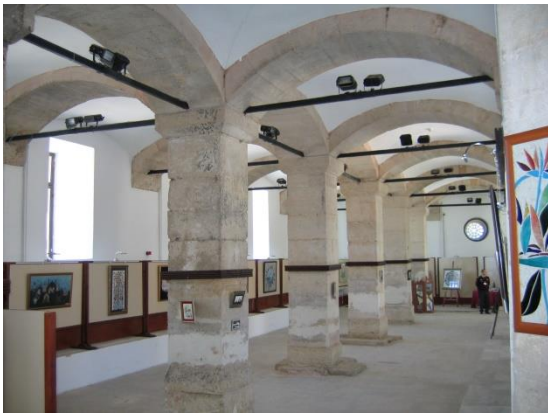
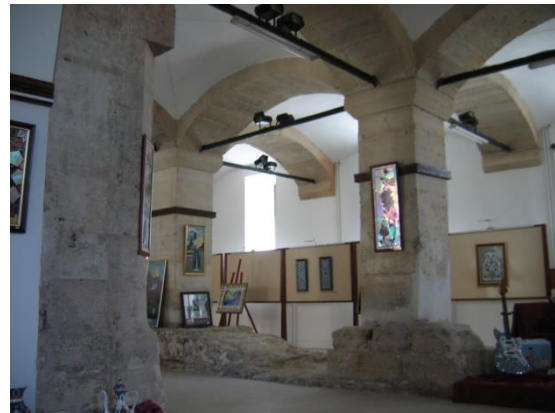
Fotoğraf 11: Hanın Zemin Katındaki Sergi Salonu

Sergi salonu, ortadan sütun sırasıyla bölünmüştür (Fotoğraf 10). Salonun batı bölümünde kot farkı mevcuttur. Hanın kuzeydoğu bölümü, seramik/çini atölyesi olarak tasarlanmıştır. Atölyeden çıkışta, hemen sağda metal merdivenle ulaşılan, yüksek kottaki atölye şefinin ofisi bulunmaktadır. Bu oda, hanın kat yüksekliğinden yararlanılarak yapılmış galeri katı gibidir. Bu odadan sonra sağda sırasıyla bay-bayan tuvaletler, fırınlama odası ve lavabolar yer almaktadır. Cam ve metal çerçeveye bölünmüş fırınlama odasından depoya ulaşılmaktadır (Çizim 2).

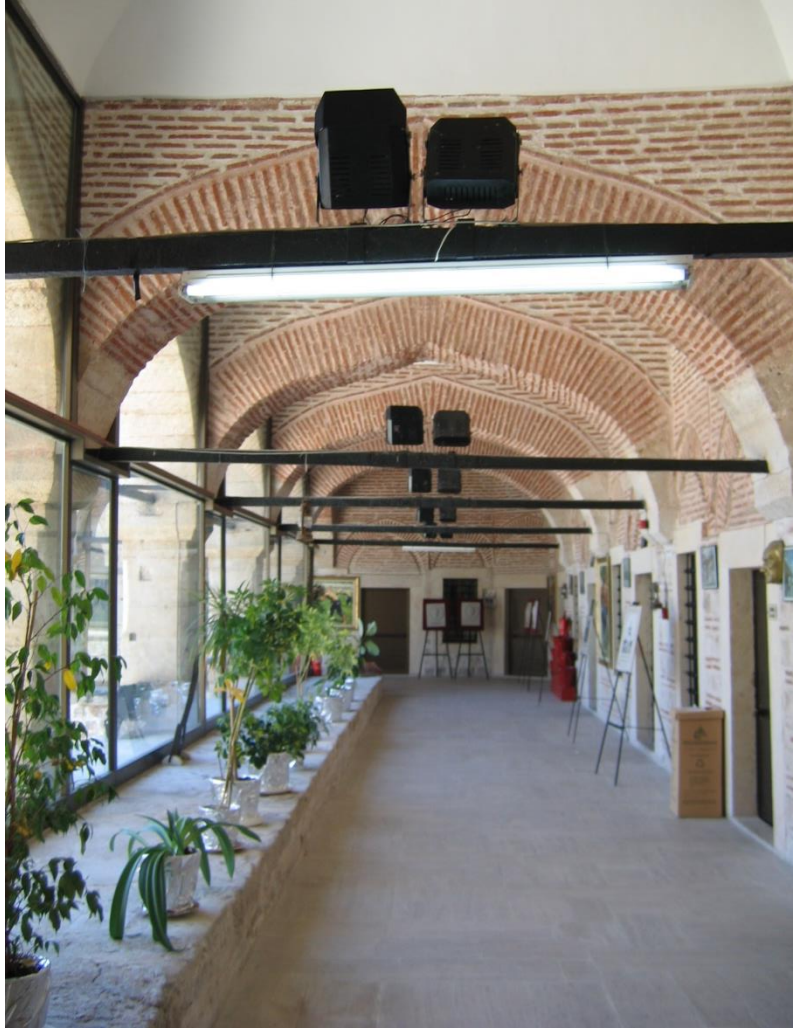
Fotoğraf 12: Hanın Üst Katındaki Revaklı Geçit

Üst katta ise cam ve metal çerçeveye kapatılmış revaklı geçit ve bu geçitten dağılan ofisler bulunmaktadır (Fotoğraf 11). Üst katta üç köşede yer alan pencereli odalar, müdür odası olarak düzenlenmiştir. Sadece, avludan ışık alan odaların, yeteri kadar gün ışığından yararlandığı söylenemez. Dolayısıyla bu odalardan iki tanesi bay ve bayan tuvaleti olarak kullanılmıştır. Muhtemelen personel için yeterli sayıda oda bulunmadığından, 3 tanesi memur odası olarak kullanılmıştır. Hiç ışık almayan odalar; depo, arşiv ve çay ocağı olarak değerlendirilmiştir. Batı ve güneydeki odaların bir kısmı, hem dış cepheden hem de avludan ışık almaktadır. Revakların koridora bakan kısmında seki bulunmaktadır (Çizim 3). Seki üstü saksı bitkileriyle, koridor duvarları ise resimlerle süslenmiştir.

Deveci Han'ın yeniden işlevlendirme projesinde başarılı görülebilecek hususlar da bulunmaktadır. Örneğin, revaklı geçidin camla kapatılması, hem iklimsel konfor koşullarını hem de mekânsal bütünlüğü sağlamaktadır. Teknik mekânın yer altına gömülü bir şekilde düzenlenmiş olması, restitüsyonda kesin olarak belirlenemeyen yerlerin şeffaf malzemeyle bütünlümesi örnek teşkil etmektedir.
