Kırsal Mirasın Sürekliliği Üzerine Bir İnceleme: Göynük Hisarözü Köyü Örneği

A Research on the Continuity of Rural Heritage: The Case of Hisarözü Village

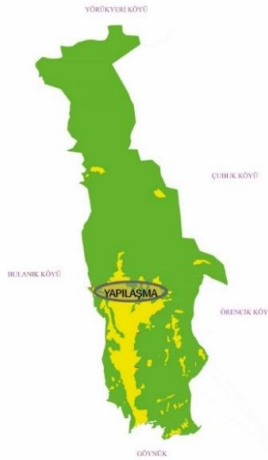
Şekil 3. Hisarözü Köyü Sınırları Tarım Arazisi ve Ormanlık Alan Dağılımı (Kaynak: Göynük Belediyesi Arşivi)

Köyün ekonomisi tarım ve hayvancılığa dayalıdır. Özellikle de yumurta ve besi tavukçuluğudur. Tarım arazileri köyün güneyinde ilçe merkezinin geliş yönünde konumlanmıştır. Ürünlerin en önemlileri buğday, arpa, yulaftır. Sebzeçilik genelde kendi ihtiyacını karşılamaya yöneliktir. Kendi kendine yetebilen bir köy iken sosyo-ekonomik açıdan bakıldı-

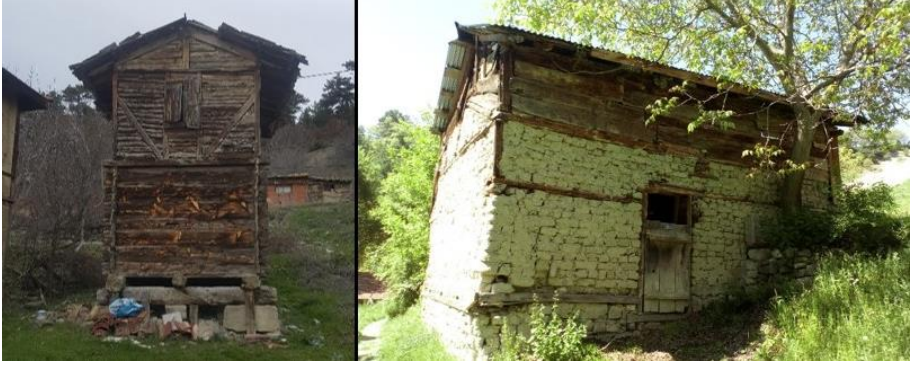
Şekil 4. Ambar ve Samanlık Yapısı

Geleneksel dokuyu içeren Hisarözü'ne bakıldığında 3 temel yapıdan bahsedebiliriz. Bu yapılar konut, ambar ve samanlıktır. Köy evlerinin bazıları bahçe içine konumlanmıştır, bu bahçe sınırları ahşap çit ya da tel ile oluşturulmuştur. Genellikle her evin yanında halkın 'ambar' adını verdiği serenderler mevcuttur (Şekil 4). Serender, köy halkının tahılını, yiyeceğini sakladığı, kuruttuğu, kışlık odununu depoladığı yerdir. Yapının temel unsuru ahşaptır. Samanlık ise ekinlerin harmanda dövülüp taneleri ayrıldıktan sonra kalan sapların hayvanlara yedirilmek için saklandığı yerdir (Şekil 4). Samanlık yapısının temel unsuru ise taş örgüdür. Bazılarında ise taş örgü üstüne ahşap karkas sistem kullanılır. Dokuya bakıldığından evlerin zemin katı ahır olarak kullanılırken samanlık yapıları konutların yakınlığına inşa edilmiştir.

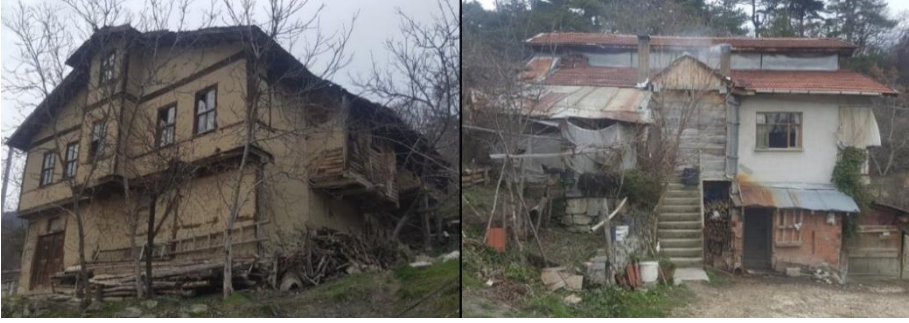
Şekil 5. Geleneksel Konut Yapısı ve Yeni Yapılaşma

Köy yerleşmesinde konutların çoğu geleneksel yapım tekniği ile inşa edilmiştir. Konutlarda kullanılan ana malzeme genellikle ahşaptır (Şekil 5). Ahşabın yapıda kullanılmasının ana nedeni orman köyü olmasıdır. Ahşap ile birlikte taş ve kerpiç de yerel yapı malzemeleri olarak kullanılmıştır. Yapılar genellikle iki katlıdır. Ahır ya da samanlık olarak kullanılan zemin kat taş örgüden oluşur. Taş örgünün üstüne ahşap karkas sistem arası ahşap dolgu devam eder. Örtü malzemesi olarak ise çoğunlukla kiremit kullanılmıştır. Genellikle yapıların zemin katında iki ayrı giriş mevcuttur. Biri ahır ya da samanlık girişi diğeri ise konut giriş kapısıdır. Birinci katta bulunan yaşam katına merdivenle erişim sağlanır.

Arazide yerel yapı malzemesinin kullanılmadığı beton karkas sistemler de mevcuttur (Şekil 5). Merkez Mahallesi'nin girişinde yer alan kümes yapılarının bazıları kerpiç dolgu iken geri kalanlar beton karkas sistem ile inşa edilmiştir. Köy halkından kümes hayvancılığı ile geçimini sağlayanlar, konut yapılarını da beton karkas sistem ile inşa ederek kümes yapılarının yanına kondurmuşlardır. Diğer iki mahallede kümes yapılanması yoktur fakat yine de köy girişlerinde beton karkas sistem ile inşa edilmiş konutlar mevcuttur.

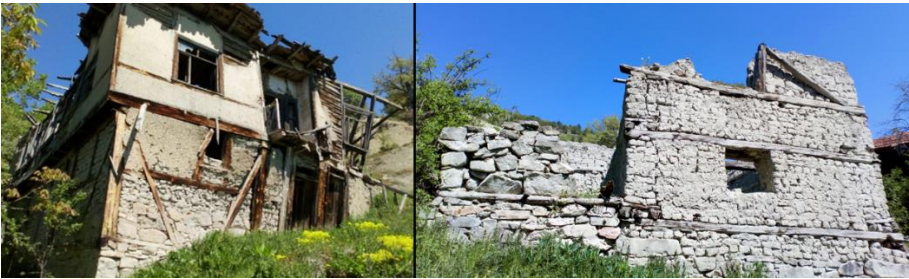
Şekil 6. Harabe Durumdaki Konut ve Samanlık Yapısı

Alana dair çeşitli tespitler yapıldığında içinde yaşamın devam ettiği konutlarda halkın geleneksel yöntemlerle yapıları onardıkları görülür. Kullanılmayan bazı yapıların bakımsız kaldıkları, bazılarının ise harap durumda oldukları tespit edilmiştir (Şekil 6). Ambarların çoğu günümüzde kullanım dışı kalmıştır. Bunların nedeni toprağa dayalı üretimin zayıflaması ve yaşayanların alanı terk etmesidir. Yapıların bir kısmında betonarme ekler gözlenmektedir. Bazı yapılarda cumba ve çıkmalar bulunmaktadır. Yapılarda özgün ahşap pencere ve kapı detayları, fırın vb. elemanlar görmek mümkündür. Yapılar çeşitli müdahaleler görmüş olsalar bile, özgün cephe karakterini büyük oranda korumaktadır. Bu tespitler çerçevesinde Hisarözü Köyü mahallelerinde bulunan yapıların işlev dağılımı, yapım sistemleri ve yapıların taşıyıcı sistemlerinin sağlamlık durumu dışardan gözlem yolu ile incelenmiştir ve sonuçlar Tablo 2 ve Tablo 3’de sunulmuştur.

Taşıyıcı sisteminde hasarların olmadığı yapılar “iyi” olarak değerlendirilmiştir. “İyi” kategorisine giren yapıların oranı, tüm yapılar içerisinde %68’dir. Kısmen bozulma ve hasarların görüldüğü, bazı elemanların değiştirilerek sağlamlaştırılmaların yapıldığı yapılar “orta” olarak değerlendirilmiştir. Bu kategoriye giren yapıların oranı, tüm yapılar içerisinde %22,5’dir. Yıkılmış ve/veya harabe durumda olan yapılar ise “kötü” kategorisine girmiştir. “Kötü” kategorisinde olan yapıların oranı, tüm yapılar içerisinde %9,5’dir (Şekil 6).

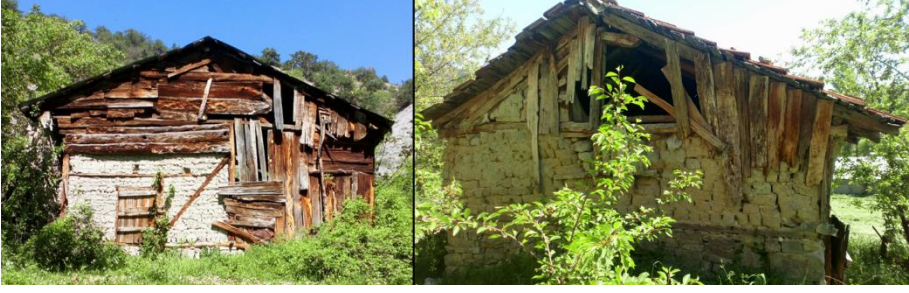
Şekil 7. Orta Durumdaki Samanlık Yapıları

İyi durumdaki yapıların oranı %67’dir. Bu durumda geleneksel dokunun yarısından çoğunun strüktürel durumunun iyi olduğu görülmektedir. Orta durumdaki yapıların oranı %20,5’dir ve bu yapılarda genellikle malzeme kaybı olduğu saptanmıştır (Şekil 7). Strüktürel durumun kendini koruyamadığı yapıların oranı ise %12,5’dir ve bu dilimin çoğunu samanlık yapıları kapsamaktadır.

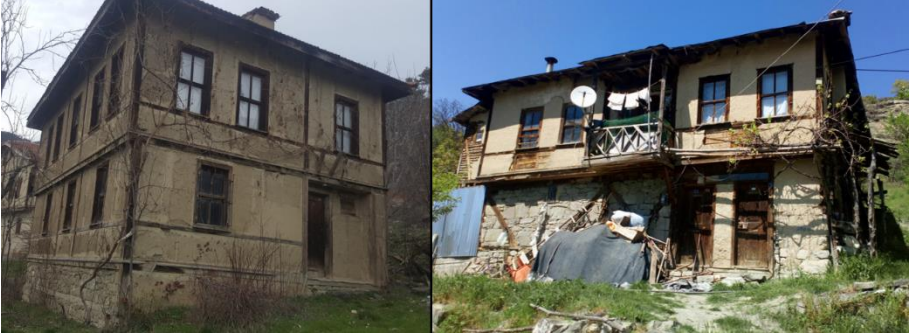
Şekil 8. İyi Durumdaki Konut Yapıları

Mahalle dokusunun sağlamlık durumuna bakıldığında yapıların %67'5'inin iyi durumda olduğu saptanmıştır (Şekil 8). "Orta" olarak belirlenen yapıların oranı %19'dur. Bu oranın çoğunluğunu samanlık yapıları oluşturmaktadır ve bu yapıların orta derecede bulunmasının sebebi çatı örtüsünün alt kısmında bulunan ahşapların dökülmesidir. Kötü durumda olan yapılar ise %13,5 oranındadır.

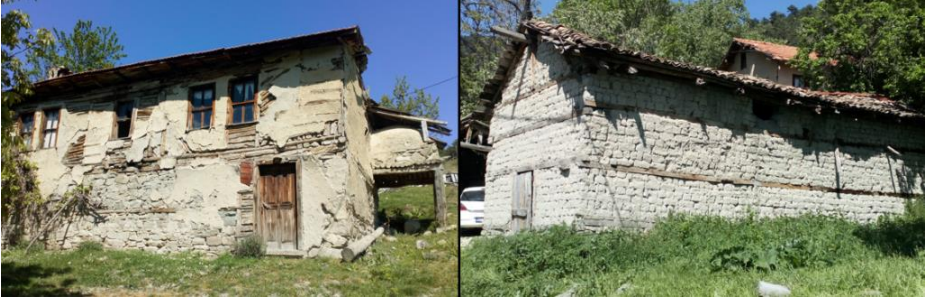
Şekil 9. Geleneksel Dokuyu Oluşturan Yapılar

Sistemin kendini koruduğu yapıların oranı %69,5'dir. Bu oranın yüksek olmasının sebebi yapıların ahşap karkas sistem ile inşa edilmesidir. Orta durumda olan yapıların oranı ise %30,5'dir. Bu sınıfa giren yapılar genellikle samanlık ve ambar yapılarıdır. Bu mahallede strüktürel açıdan kötü durumda yapı bulunmamaktadır.

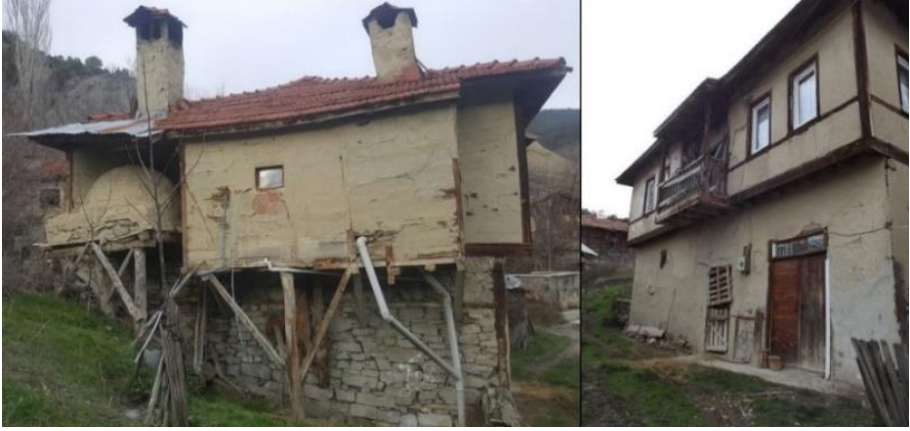
Şekil 11. Mehmet Durmuş Evi

Bu çalışma kapsamında Merkez Mahallesi'nden bir geleneksel konut alanda gözlemlenen plan tipolojisi, mimari özellikleri ve yapım tekniğini anlatması açısından örnek olarak sunulmuştur. İncelenen ve ölçülerek çizimi yapılan geleneksel konut, en az 70 yıllık tarihe sahip olan, köyün eski muhtarlarından Mehmet Durmuş'un evidir (Şekil 11). Konut, mahalle camisinin çaprazında bulunmaktadır. Eğimli bir araziye oturan yapı yığma taş üstüne ahşap karkas sistem arası ahşap dolgu ile inşa edilmiş ve sıvanmıştır. Zemin ve bir kattan oluşan konut yapısının girişi güneydoğu yönündeki cephesinde zemin kattadır. Güneydoğu ve güneybatı cephesinin birinci katında çıkımlar mevcuttur. Zemin kat hayvan barınağı, birinci kat ise yaşam katı olarak kullanılmaktadır. Yaşam katında sofa ve sofaya açılan odalar bulunmaktadır. Yapının güneybatı cephesine fırın eklenmiştir. Kıрма çatılı yapı sade bir cepheye sahiptir. Özgün karakterini sürdüren yapıda geleneksel yapım tekniği ile onarımlar yapılmıştır. (Şekil 12).

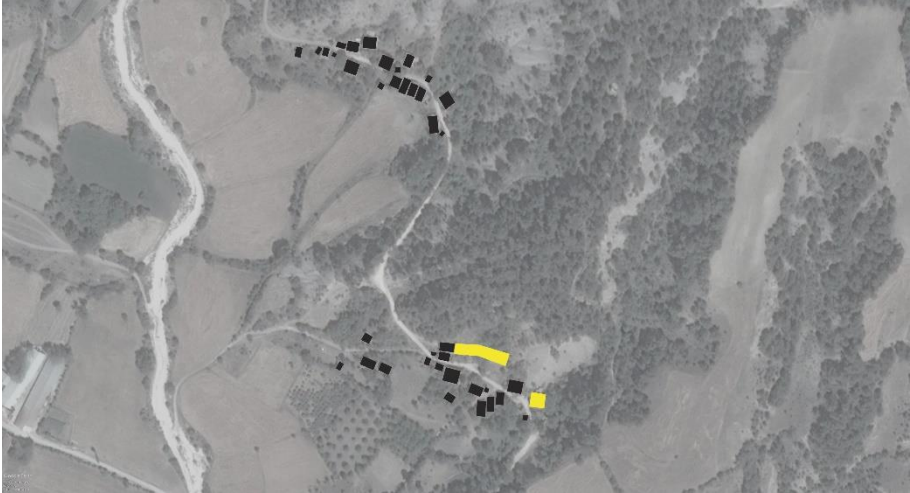
Şekil 13. Şabanlar Mahallesi

Organik dokuya sahip olan mahalle dağ eteğinde yol boyunca sıralanarak konumlanmıştır (Şekil 13). Mahallenin girişinde beton karkas sistemden yapılan bir konut mevcuttur. Geri kalan konut yapılarının hepsi geleneksel yapım tekniği ile inşa edilmiş ve strüktürel açıdan sağlamlığını korumuştur. Konut yapılarının zemin katı hayvan barınağı olarak kullanıldığı için ahır yapısı 2 tanedir.

Harabe durumda olanların hepsi samanlık yapısıdır. Sağlamlığını koruyan samanlık yapılarının ise genellikle çatılarında hasarlar vardır. Mahalle içinde bir tane kümes yapısı mevcuttur fakat kullanılmamaktadır. Bu kümes yapısı hane sahibi tarafından evin arka bahçesine inşa edilmiş ve sonra günümüz yapım sistemiyle ek yapılarak uzatılmıştır (Şekil 14).

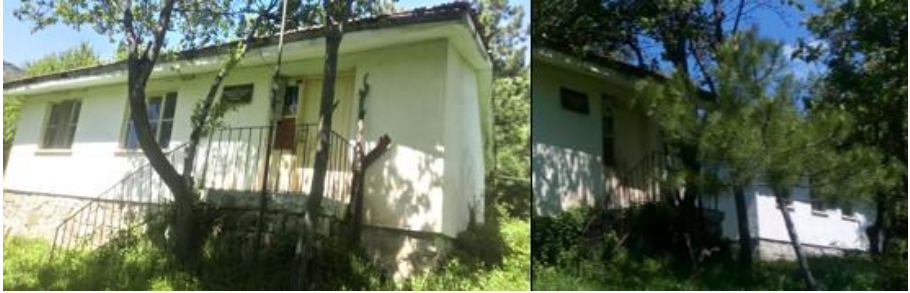
Şekil 15. Okul Yapısı

Mahallenin alt yerleşkesinde (güneybatı bölgesinde) okul yapısı vardır ve bu yapı 2000'li yılların başında kapatıldığı için kullanılmamaktadır (Şekil 15). Okul bahçesi içinde lojman yapısı ve tuvalet de bulunmaktadır. Cami yapısı ise mahallenin üst yerleşkesinde yer alıp 2003 yılından büyük bir onarımdan geçmiştir. Mahallede konut yapısı az olmasına rağmen iki bölgede de ikişer tane çeşme bulunmaktadır.

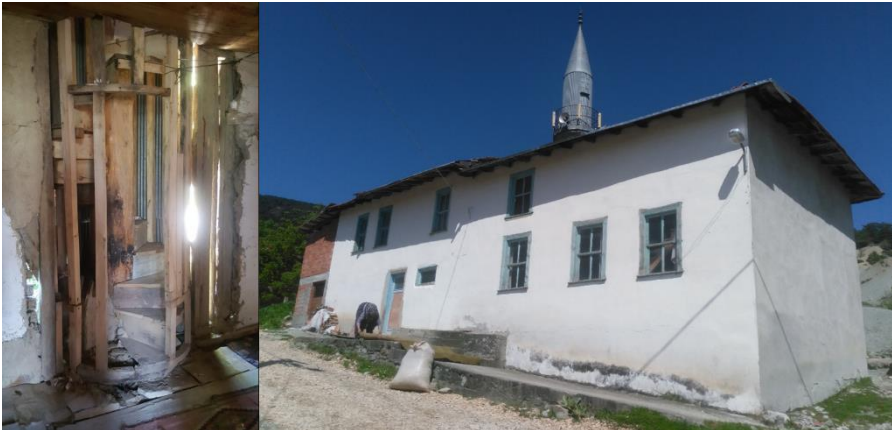
Şekil 17. Hapşanlar Mahallesi Camisi

Mahallenin giriş kısmında betonarme karkas sistemden oluşan 2 tane konut yapısı mevcuttur. Girişte ilk bulunan konut yapısının sahibiyile yapılan görüşmede, mahalle yerleşkesinin içinde 1956 senesinde geleneksel yapım sistemi ile inşa edilmiş bir başka konutunun da olduğu öğrenilmiştir fakat hissedarlık durumları nedeniyle kullanılmamaktadır.

Samanlık yapıları ise daha aktif durumdadır. Mahallede yumurta ve besi tavukçuluğuyla uğraşan nüfus olmadığı için yerleşkede kümes yapısı bulunmamaktadır. Mahalle camisi yerleşimin orta noktasında konumlanmış olup geleneksel yöntemlerle inşa edilmiştir (Şekil 17) ve caminin yanında da bir tane çeşme mevcuttur.

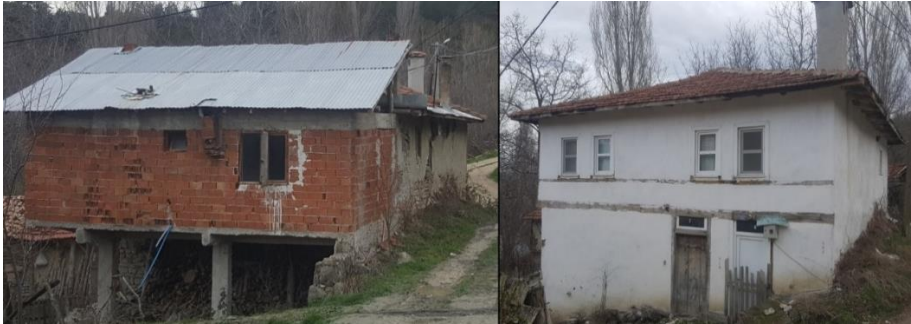
Şekil 18. Ek Yapı ve Özgün Olmayan Doğramalar

Köy yerleşkesinde bulunan ve içinde yaşamın devam ettiği bazı konutlara, yaşama yönelik ihtiyaçlarını çözmek için müdahalelerde bulunulmuştur. Yapılara ıslak hacim ya da mutfak mekânı katmak için ekler yapılmıştır. Bu ekler beton karkas sistem arası tuğla örgü ile inşa edilmiştir (Şekil 18). Niteliksiz olarak görülen ekler yapıda yaşamın devam etmesini sağlarken aynı zamanda da geleneksel dokuyu bozmaktadır. Diğer bir müdahale ise yapılarda kapı ve pencere doğramalarının değişmesidir (Şekil 18). Yine bu durum konut içinde yaşamın devam ettiğini gösterirken dokuyu bozan onarımlardır.

Dokuda bulunan tüm yapıların tek tek ele alınarak onarımlarının yapılması gerekmektedir. En iyi durumda olan yapılar da bile sıva dökülmeleri görülmektedir. Bu dökülmeler, iç malzemenin havayla direk temas ederek yapının yıpranmasını hızlandıracaktır. Kullanılmayan yapıların çoğunda camların kırıldığı gözlemlenmiştir. Bu durum da yapıya etki edecektir. Yığma taş duvarlarda bozulmalar yerel malzemelerle tamamlanabilir. Ahşap malzemelerde ise eski ve yeni ahşap, ahşap yapı elemanlarının birleştirilmesi yöntemleriyle birleştirilebilir. Samanlık yapılarında çatılarda oluşan fazla yük kaldırılarak daha hafif bir malzeme kullanılabilir. Yeni yapılar söz konusu olduğunda ise yerel kimliğin korunmasına dikkat edilerek ve oranın doğal malzemesinin kullanımı ile birlikte yaşam kalitesi düşünülerek tasarımlar yapılmalıdır. Kırsal mimarinin sürekliliği için yapılara modern yaşamın gerekliliği olan ısıtma, elektrik ve mekanik gibi tesisatların ilave edilmesi gerekmektedir. Hisarözü köyü bu disiplinler arası çalışmaların uygulanabileceği önemli bir kırsal alan olarak karşımıza çıkmaktadır. Yapılaşmanın kimliğini bozmadan mekân kurgusuna gidilmeli ve süreklilik sağlanmalıdır.
