THE OTTOMAN ARCHIVAL DOCUMENTS ABOUT 1894 EARTHQUAKE RECORDS OF FENARI İSA MOSQUE

ABSTRACT

Osmanlı Arşiv Belgelerinde Fenari İsa Camisi'ne İlişkin 1894 Depremi Kayıtları

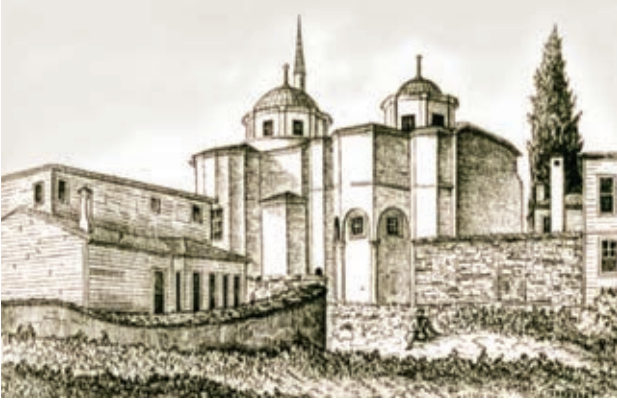
Paspates’in çiziminde (Şekil 7), Fenari İsa Camisi iki büyük kubbeli, arkada minaresi seçilen, sıvalı bir yapı olarak görülmektedir. Çizimde yapının sağında (kuzeydoğu) bulunan kârgir bahçe duvarı, Şekil 5’deki çizimde görülen bahçe duvarıdır. Bu duvarın, yapının ana beden duvarında karşılık geldiği yükseklik ile duvarın oturduğu dış zemin kotunun yine caminin

Şekil 7. Yapının Paspates'e ait 1876 yılı çizimi (Kırımtayf, 1960, s. 47).

duvarına göre konumu, rölöve çizimleri üzerinden oranlanmıştır. Paspates’in çiziminde görülen bu bahçe duvarının yüksekliği, yapının pencere açıklıklarına göre bugünkü rölöve üzerinden oranlandığında, onarım kaydında belirtilen 2,28 metrelik ölçünün hemen hemen doğru olduğu görülmektedir.

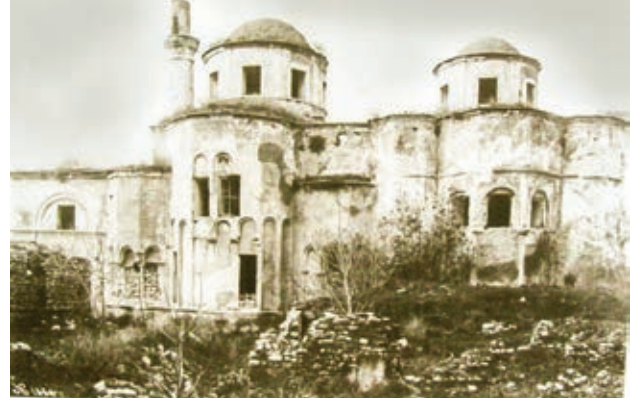
Şekil 8. 1918 yangını sonrası caminin durumu (Foto: Sébah&Joallier, Alman Arkeoloji Enstitüsü Arşivi)
