A MODEL PROPOSAL FOR DETERMINATION AND EXPRESSION OF DAMAGES AND DETERIORATIONS OF HISTORICAL MASONRY FACADES: MODEL TESTING ON BUILDINGS IN THE GALATA-PERA AREA BUILT IN THE 19th CENTURY

Tarihi Kârgir Yapıların Cephelerindeki Hasar ve Bozulmaların Tespiti ve İfadelenmesi İçin Bir Model Önerisi ve Modelin Galata-Pera Bölgesindeki 19. Yüzyıl Yapılarında Sınanması

HANDE GÜR,
NİHAL ARIOĞLU*

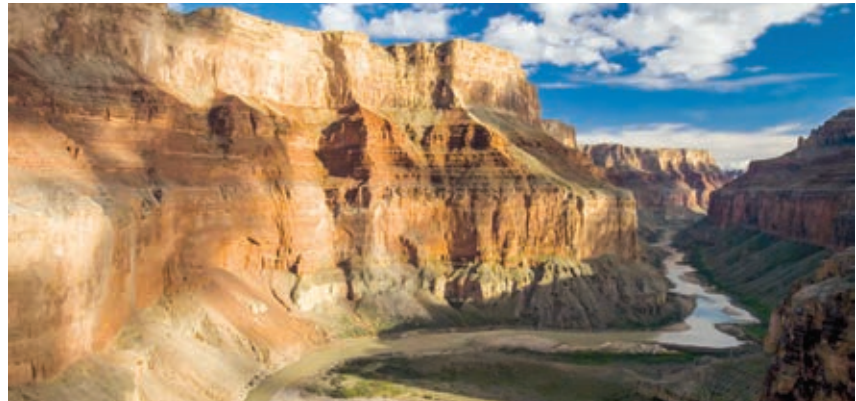
Şekil 1. Doğada yüzeysel kayıpların bir örneği.

Hasar ve bozulmaların sunumunda ortak bir dil geliştirebilmek için incelenen farklı disiplinlerden biri olan coğrafya alanında, dünya üzerindeki bilgilerin analiz edilip sınıflandırılarak görsel olarak aktarıldığı harita hazırlama çalışmaları ve örneklerinin paralel yaklaşımlar içerdiği tespit edilmiştir. Haritalar, “*Yeryüzüne ilişkin mekânsal bilgiler, doğada bulunan soyut ve somut olguların bir koordinat sisteminde, konumu ve biçimini gösteren geometrik bilgiler ile olguları sınıflandıran ve tanımlayan semantik bilgilerdir*” şeklinde tanımlanmaktadır (Tanrıku, 2013).¹ Araştırmalarda, birçok ifade benzerliğine (yüzeysel kayıplar, aşınma vb.) rastlanmıştır (Şekil 1).

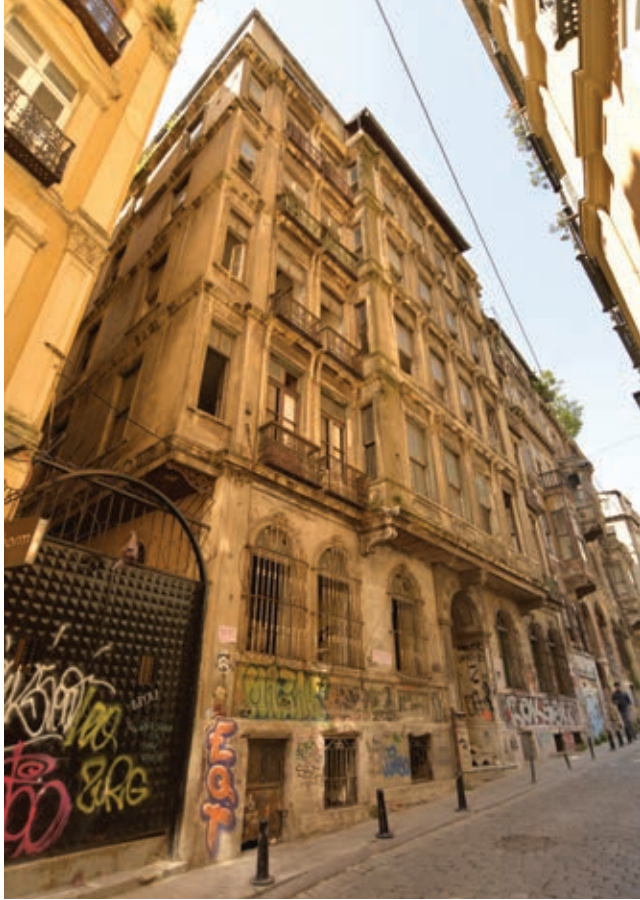
Cephe Fotoğrafı (08.06.2016)

Ülke: Türkiye				
İl: İstanbul				
İlçe: Beyoğlu				
Mahalle: Şahkulu				
Semt: Galata				
Cadde: Serdar-ı Ekrem Caddesi, no. 35				
Ada: 284				
Parsel: 84				
Nizamı: Tek yön, bitişik				
Kat Sayısı: 5				
Yapım Tekniği: Yığma				
Cephe Yönü: Güneydoğu				
DURUM				
Gözlemler:				
1. Yapıda orijinal cephe düzeni korunmaktadır.				
2. Yapı kullanılmamaktadır.				
Değişimler:				
Yapıda en üst kat üzerinde nitelsiz ek bulunmaktadır.				
Belirlenen Hasar / Bozulma	Tür (Çizelge 4, 5)	Tanım	Katman Görsel	Gösterim
Örnek görsel	Açıklama	Özellik	Teknik

R	Kirlenme	- Alan - Bir bölgede yoğun	- Tarama - Yoğun alanın tarama sıklığı ile vurgulanması
	Cephe genelinde gözlemlenmektedir.

ÇA	Çatlak	Çizgi	İşaretleme
