## RESTORATION PROJECT OF TALAS AMERICAN COLLEGE “GIRL’S BOARDING SCHOOL” BUILDING

# Talas Amerikan Koleji “Kız Okulu Binası” Koruma Çalışmaları

H. HALE KOZLU,  
GONCA BÜYÜKMIHÇI,  
SEVDE KARAHAN,  
AYSEGÜL AKŞEHİRLİOĞLU

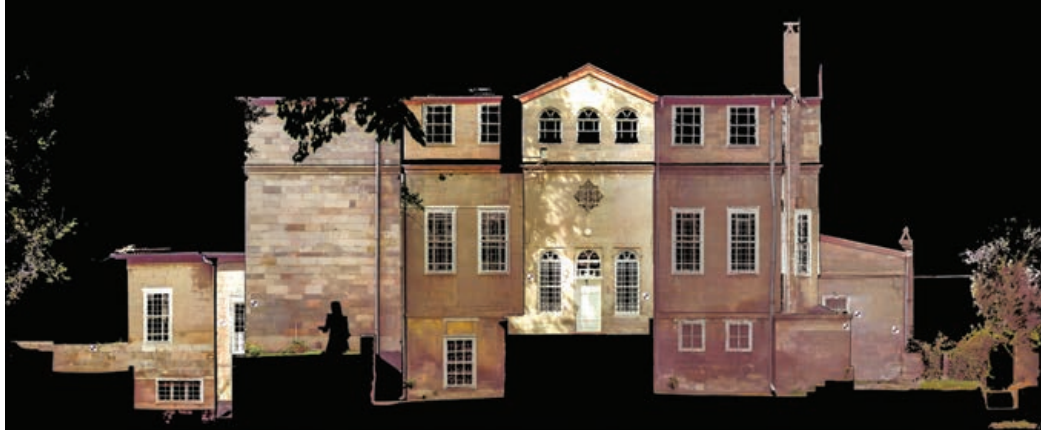
Şekil 15.  
Güneydoğu cephesi  
lazer tarama verisi  
(Renkli nokta bulutu  
görseli)

gerçekleştirilmiştir. Bu modelleme çalışmaları için SAP 2000 ve yerel programlar, plan ve kesit çizimlerinde Point Cloud ve AutoCAD programları, lazer tarama ve Total Station ölçümlerini yerinde bilgisayara aktarmak üzere TacHiCAD programı kullanılmıştır. Rölöve çalışmalarında, ana ölçüleri alınan detaylar Photoplan programı yardımıyla çizime aktarılmıştır (Şekil 15-18).

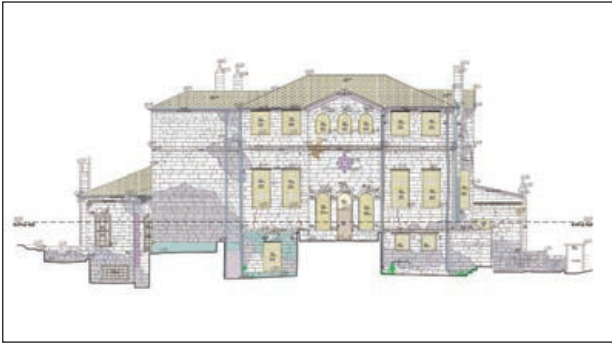
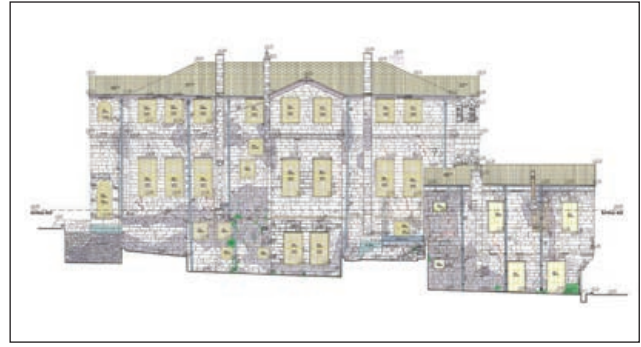
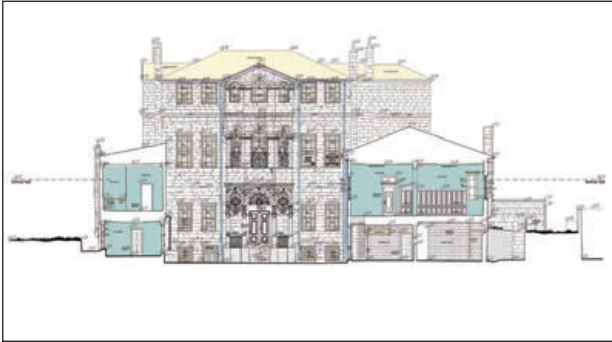
Şekil 20. Konservasyon projesi hasar tespit paftası çizimleri

hale gerektiren hasarlar gerekli analizler yapılarak raporlanmış ve rölöve üzerine işlenerek belgelenmiştir (Şekil 19, 20). Belgeleme çalışmaları ile eş zamanlı olarak; yapının malzeme ve statik durumu değerlendirilmiş, konservasyon çalışmaları için yapının farklı noktalarından taş, ahşap harç ve sıva örnekleri alınmış, restorasyon ve konservasyon kararlarına altlık oluşturacak malzeme, hasar tespit ve statik değerlendirme paftaları hazırlanmıştır. Hasar tespit çalışmaları kapsamında; yakın çevredeki yeni yapılaşma, imar planlamaları, çevresel müdahaleler gibi özgün dokuya zarar veren oluşumlar vaziyet planında gösterilmiştir.

Özgün yapı elemanlarındaki bozulma ve kayıplar; duvar, döşeme, sütun, kemer ve tonozlardaki statik problemler; ek ve kalıntılar; yapı malzemeleri üzerinde gözlemlenen nemlenme, tuzlanma, kabuklanma, parça kopmaları, oyuklanma, bitkilendirme, yosun ve mantar oluşumları vd. malzeme bozulmaları, yerinde yapılan incelemeler ve tarama sonucu elde edilen bilgiler yardımıyla plan, kesit ve cephe çizimleri üzerine detaylı bir şekilde işlenmiştir.

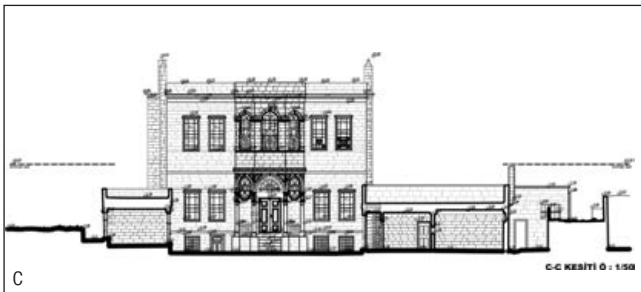
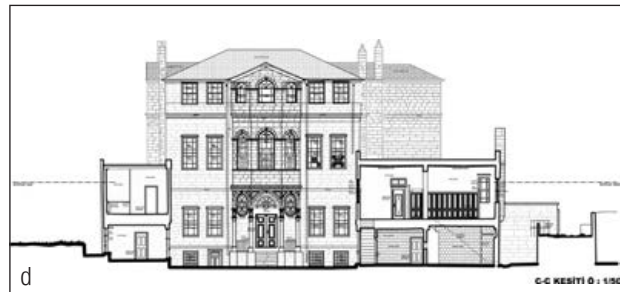
Şekil 26a, b, c, d. Konak ve Kolej dönemi restitüsyon projesi çizimleri (Kesitler)

(Şekil 22-26). Yapının konak olarak kullanıldığı döneme ait, sözlü anlatımlar dışında herhangi bir belgeye ulaşılmadığından, restitüsyon projesi geleneksel Kayseri ve Talas evleri plan şemaları incelenerek ve kolej döneminde yapıya eklenen bölümlerin yapı izlerinden faydalanılarak hazırlanmıştır. Yapının kolej olarak kullanıldığı döneme ait restitüsyon projesinde ise; yapısal analizler, mimari izler ve sözlü tarih araştırmalarından vd. elde edilen bilgiler kullanılmıştır.

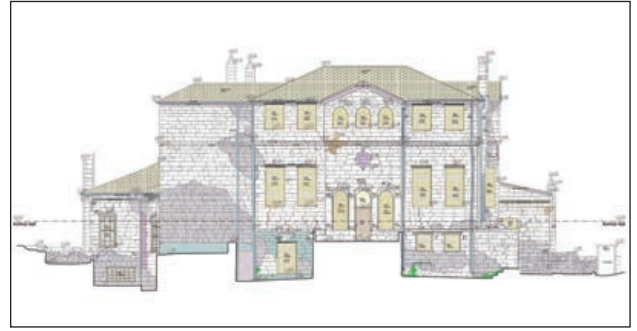
Sekil 28. Konservasyon projesi cephe çizimleri

■ **Doğramalar:** Yok olmuş veya yeniden kullanılamayacak kadar yıpranmış doğrama, ahşap bezeme, kepenk ve parmaklıkların özgün malzeme ve detaylara uygun olarak yenilenmesi; pencere doğramalarının empenyeli yerli çam kereste ile aslına uygun bir şekilde yeniden yapılarak iki kat pinoteks, bir kat mat vernik uygulanarak boyanması; yağlı boya uygulanmış kapıların söküldükten sonra mekanik ve kimyasal yöntemlerle temizlenip boyanarak tekrar yerine takılması; korunabilecek durumdaki metal elemanların temizlenerek koruyucu malzeme uygulanması; yeniden yapılacak döşeme, doğrama ve bezemelerde, aslına uygun olarak seçilecek ahşap malzemenin vakumlu empenye ile güçlendirilerek kullanılması önerilmektedir (Şekil 28).
