## KARABÜK İLİ ESKİPAZAR İLÇESİ HAMZALAR KÖYÜ BÜRNÜK MAHALLESİ GELENEKSEL KONUTLARININ MİMARİ ÖZELLİKLERİ

Architectural Characteristics of Traditional Houses in Bürnük Neighborhood, Hamzalar Village, Eskipazar District, Karabük Province

**Elif Çetin**

**Büşra Arslan**

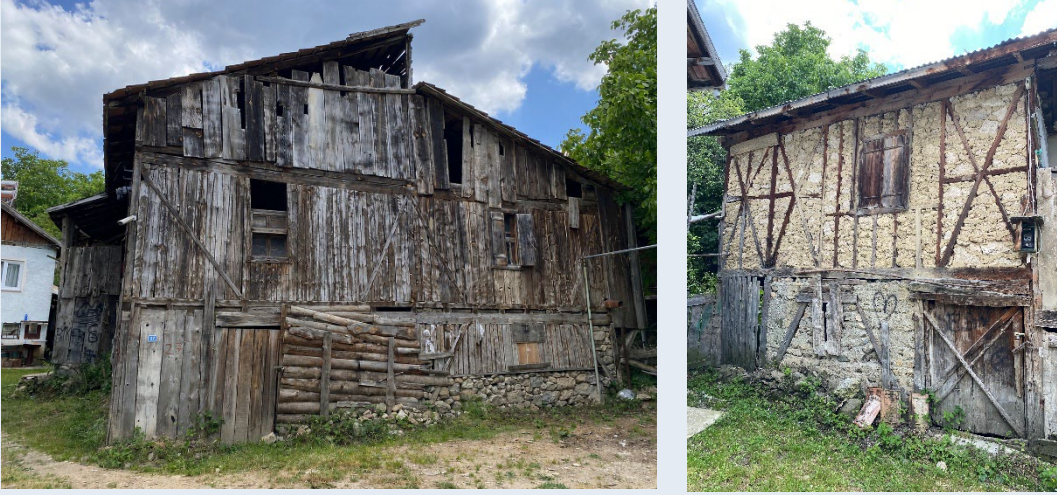
Konutların zemin katı yığma taş veya ahşap karkas sistemde inşa edilirken birinci katın tamamı ahşap karkas sistemde inşa edilmiştir (Görsel 2). Dolgu malzemesi olarak taş, ateş tuğlası veya ahşap kullanımı yaygın bir şekilde görülmektedir. Duvarlar genellikle kerpiç esaslı harçla sıvalıdır ancak günümüzde bu sıvaların büyük bir bölümü dökülmüş durumdadır.

**Görsel 2:** Geleneksel yapım teknikleri kullanılarak inşa edilmiş konut örnekleri (Yazar arşivi, 2026).

Ahşap karkas sistem; ana ve ara dikmeler, boyunduruklar ve yapının rijitliğini artıran çapraz elemanlardan oluşmaktadır. Kapı ve pencere açıklığının bulunmadığı bölümlerde ana dikmelerin genellikle karşılıklı çapraz elemanlarla bağlandığı görülmektedir. Duvarların orta seviyesinde devam eden boyunduruklar ise çoğu yapıda dikmeler arasındaki bağlantıyı sağlayarak taşıyıcı sistemin bütünlüğünü desteklemektedir.

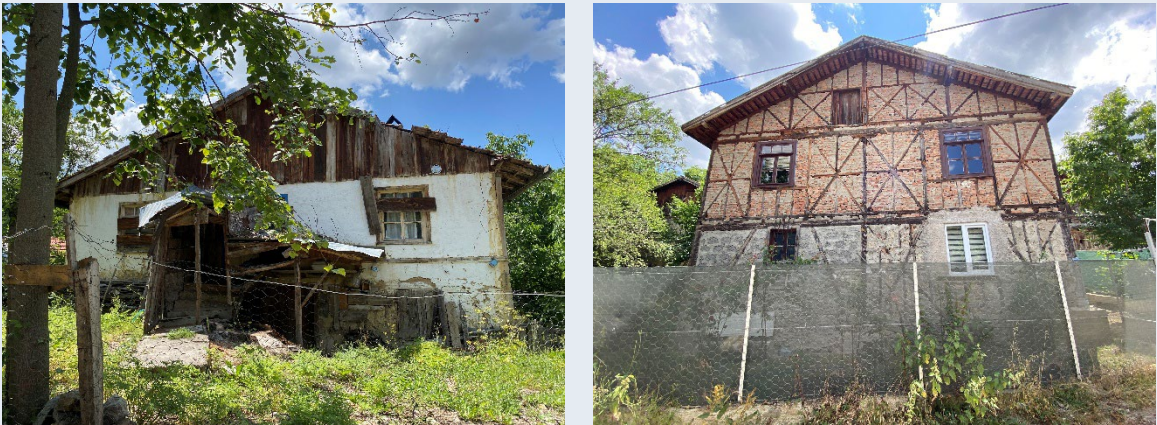
Konutların çatıları çoğunlukla beşik çatı şeklinde olup, az sayıda örnekte kırma ve sundurma çatıya da rastlanmaktadır. Çatılar, Marsilya tipi kiremitler ile örtülüdür. Beşik çatılı yapılarda kalkan duvarları genellikle birinci katta uygulanan yapım tekniğiyle uyumlu olarak inşa edilmiştir. Ahşap karkas sistemle inşa edilen örneklerde kalkan duvarında da aynı taşıyıcı sistem ve dolgu tekniği devam ettirilirken, bazı yapılarda kalkan duvarı düşey doğrultuda yan yana çakılmış daraba tahtalarıyla oluşturulmuştur. Çatı araları çoğunlukla depolama amacıyla kullanılmakta olup, doğal aydınlatma ve havalandırmanın sağlanması amacıyla kalkan duvarında pencere ya da kapaklı açıklıklar bırakılmıştır (Görsel 3).

**Görsel 3:** Kalkan duvar örnekleri (Yazar arşivi, 2026).

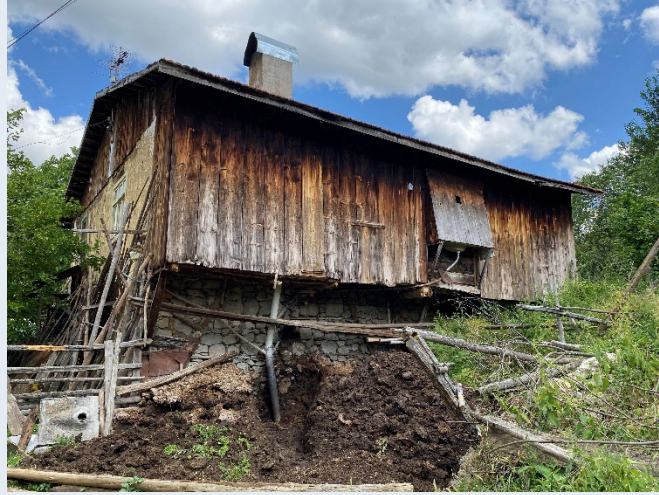
Konutların ıslak hacimleri genellikle çıkma şeklinde düzenlenmiştir (Görsel 4). Döşeme kirişlerinin uzatılmasıyla oluşturulan bu kapalı çıkmaların duvarları, bazı örneklerde düşey doğrultuda yan yana

çakılan ahşap daraba tahtalarıyla, bazı örneklerde ise ahşap karkas sistemle inşa edilmiştir. Çıkmaların taşıyıcı sistemi bazı yapılarda ahşap payandalar, bazı yapılarda ise ahşap dikmelerle desteklenmiştir. Lavabonun bulunduğu bölüm, hela bölümüne göre cephe düzleminden bir miktar daha dışarı taşmaktadır. Bu bölümün taşınması amacıyla ahşap payandalar kullanılmıştır. Doğal havalandırma ve aydınlatmanın sağlanması amacıyla duvar yüzeylerinde küçük açıklıklar bırakılmıştır.

**Görsel 4:** Islak hacim çıkması örneği (Yazar arşivi, 2026).

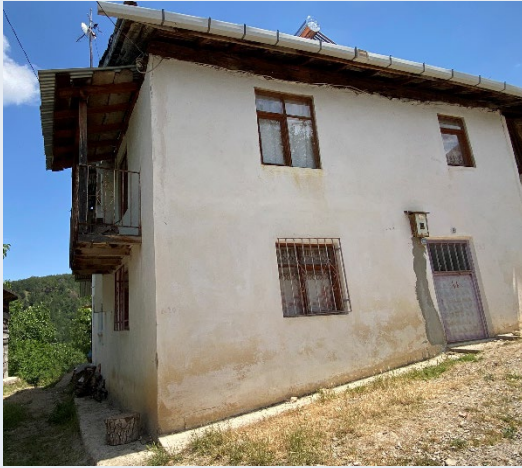
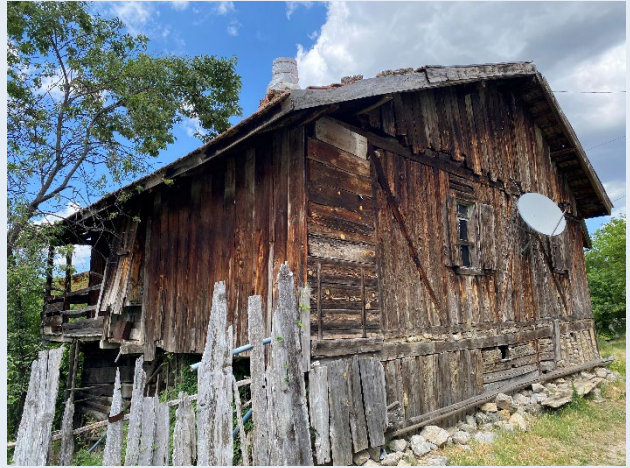
Yerleşimdeki bazı konutlarda balkon şeklinde açık çıkmalara da rastlanmaktadır (Görsel 5). Bu çıkmalar, döşeme kirişlerinin cephe düzleminden yaklaşık 70-80 cm dışarı uzatılmasıyla oluşturulmuştur. Balkonların özgün korkulukları ahşap malzemeden yapılmıştır. Açık çıkmaların üzeri çatı örtüsüyle kapatılmış olup, çatı örtüsü balkondan çatıya kadar devam eden ahşap dikmelerle taşınmaktadır.

**Görsel 5:** Açık çıkma örnekleri (Yazar arşivi, 2026).

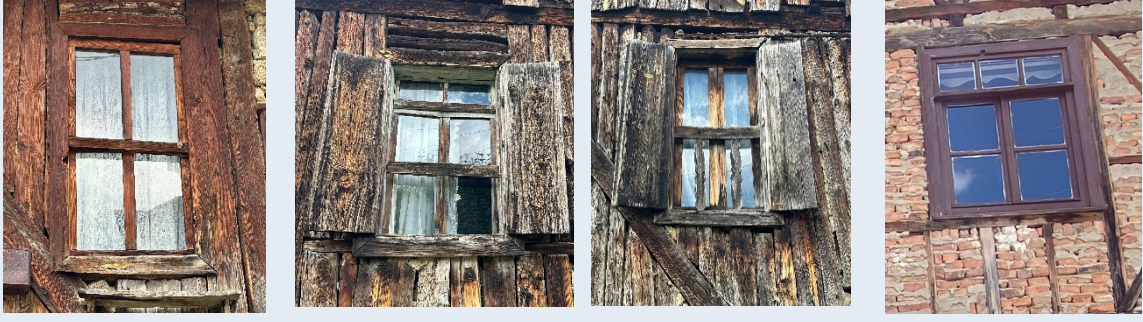
Konutların özgün kapı ve pencereleri ahşap malzemeden yapılmıştır. Pencereler genellikle ahşap kayıtlarla düşey ve yatay doğrultuda küçük cam bölmelerine ayrılmıştır (Görsel 6). Yerleşimde en yaygın görülen pencere tipi kanatlı pencere olmakla birlikte giyotin pencere örneklerine de rastlanmaktadır. Kanatlı pencerelerde üst bölüm sabit, alt bölüm ise açılır iki kanat şeklinde düzenlenmiştir. Bazı pencere örneklerinde ahşap kapakların yanı sıra pencere önüne yerleştirilmiş ahşap korkuluk (parmaklık) uygulamaları da görülmektedir.

Görsel 6: Ahşap pencere tipleri (Yazar arşivi, 2026).

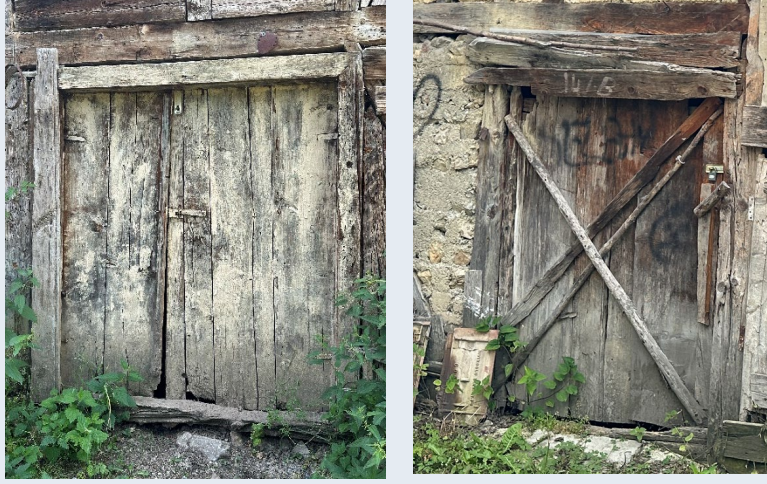
Konutların özgün giriş kapıları ahşap malzemeden yapılmış ve tek veya çift kanatlı olarak düzenlenmiştir (Görsel 7). Genellikle çakma kapı tipinde olan bu kapılar, düşey doğrultuda yan yana yerleştirilen ahşap tahtaların arka yüzlerinde yatay kuşaklarla birleştirilmesiyle oluşturulmuştur. Kapılar çoğunlukla sade bir görünüme sahiptir ve bezeme unsuruna yer verilmemiştir.

Görsel 7: Ahşap giriş kapısı örnekleri (Yazar arşivi, 2026).

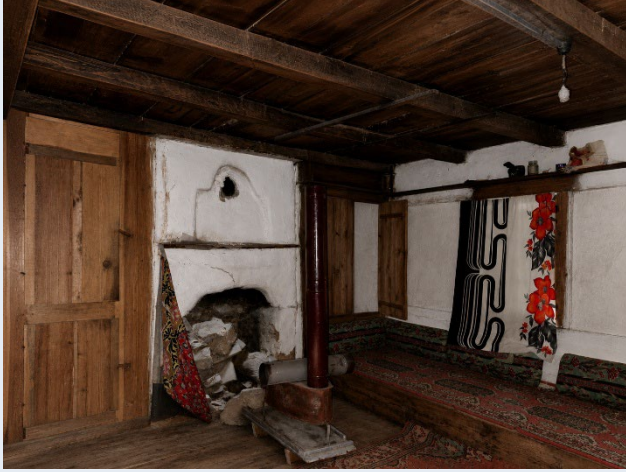
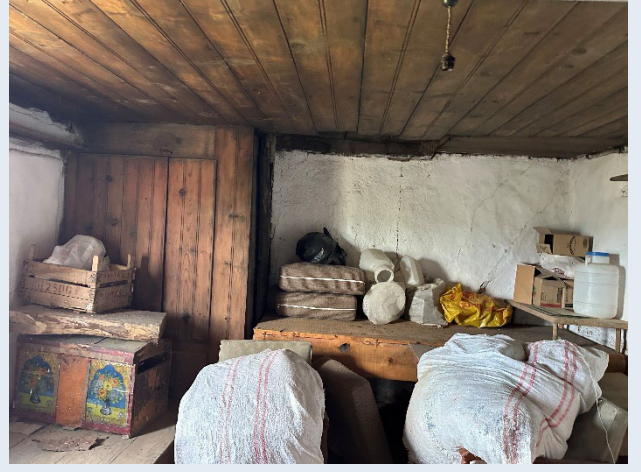
Konutların mekânsal organizasyonunda oda içerisinde yer alan sabit elemanlar da önemli bir yere sahiptir. Bürnük Mahallesi’ndeki odalarda ocak, yüklük, gusülhane, sedir ve çiçeklik gibi geleneksel elemanların bulunması, odaların farklı günlük kullanım gereksinimlerini karşılayacak biçimde düzenlendiğini göstermektedir (Görsel 8). Bu elemanlar; ısınma, depolama, yıkanma ve oturma gibi işlevlerin oda içerisinde bütünleşik biçimde çözümlenmesine olanak sağlamaktadır. Geleneksel Türk konutlarında oda ile ortak kullanım alanları arasındaki ilişkinin yanı sıra, bu tür sabit elemanların odanın kullanım düzeni ve mekânsal organizasyonu içerisindeki yeri de konut mimarisinin temel özellikleri arasında değerlendirilmektedir<sup>15</sup>.

**Görsel 8:** İç mekân düzenlemeleri (Yazar arşivi, 2026).

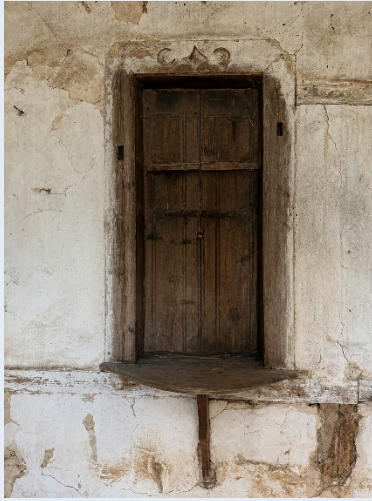
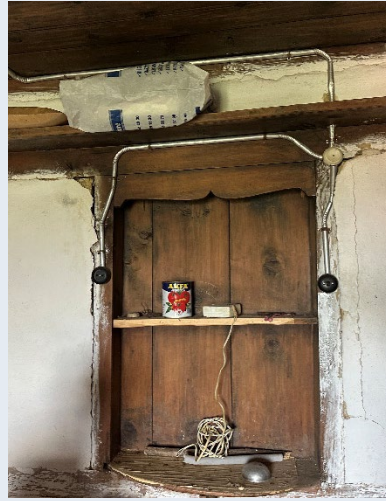
Odalarda bulunan geleneksel elemanlardan biri de yörede “çiçeklik” olarak adlandırılan nişlerdir<sup>16</sup>. Çiçeklikler, odanın çardağa komşu duvarı içerisinde oluşturulan, raflı nişler şeklinde düzenlenmiştir (Görsel 9). Genellikle alt bölümde dışarı doğru taşan yarım daire biçimli bir raf ile bunun üzerinde yer alan bir veya birkaç ahşap raftan oluşmaktadır. Bu elemanlar çiçek koymanın yanı sıra kandil, gaz lambası, saat ve çeşitli küçük eşyaların konulması amacıyla kullanılmaktadır.

**Görsel 9:** Çiçeklik örnekleri (Yazar arşivi, 2026).

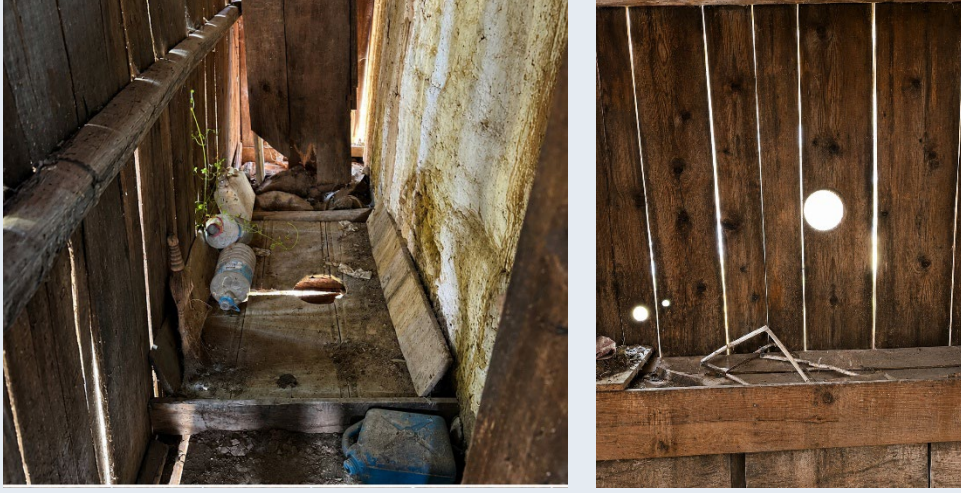
Geleneksel konutlardaki lavabo ve hela bölümleri genellikle çıkma şeklindedir. Çardaktan ince uzun bir koridor ile ulaşılan bu mekânların dış duvarları çoğunlukla daraba tahtası ile kapatılmıştır. Ahşap zemin döşemeleri suyun akışını kolaylaştırmak amacıyla dışa doğru eğimli olarak yapılmıştır. Özgün lavabolar ahşap malzemeden oluşturulmuş, hela taşları ise ahşap döşeme üzerine bir miktar yükseltilerek yerleştirilmiştir (Görsel 10). Atık su giderleri doğrudan bahçede bulunan fosseptik veya kuyuya bağlanmaktadır. Daraba tahtaları arasında bırakılan aralıklar ile duvar yüzeyinde oluşturulan farklı geometrik formdaki açıklıklar, mekânın doğal havalandırılmasını ve gün ışığı almasını sağlamaktadır.

Görsel 10: Ahşap hela taşı ve lavabo (Yazar arşivi, 2026).

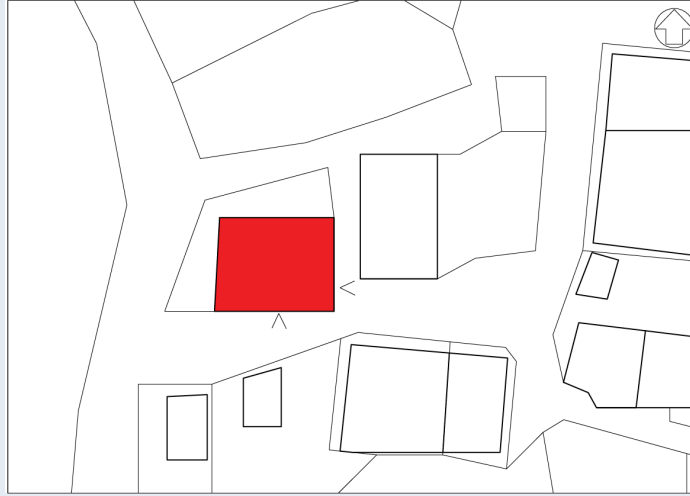
Bürnük Mahallesi'nde 210/1 parselde bulunan yapı, eğimli arazi üzerine yerleşmiştir (Görsel 11). Konutun zemin katına, doğu cephesinde bulunan çift kanatlı kapıyla giriş sağlanırken birinci katna güney cephesinden ulaşılmaktadır. Konut, günümüzde terk edilmiş durumdadır.

Görsel 11: Ahmet Bey Evi konumu (Yazarlar tarafından hazırlanmıştır).

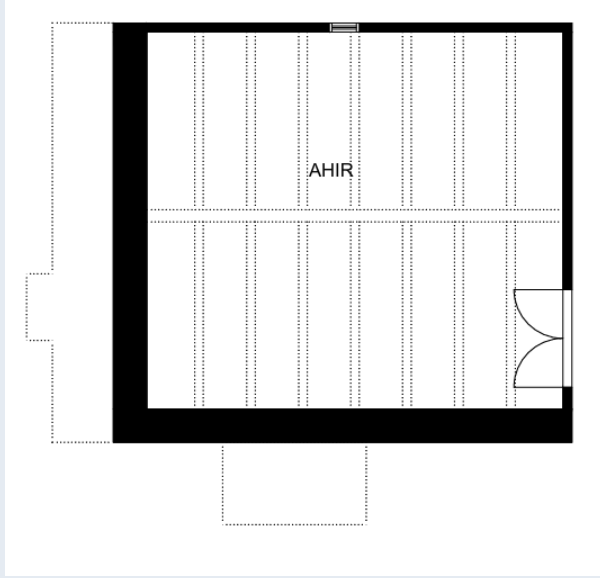
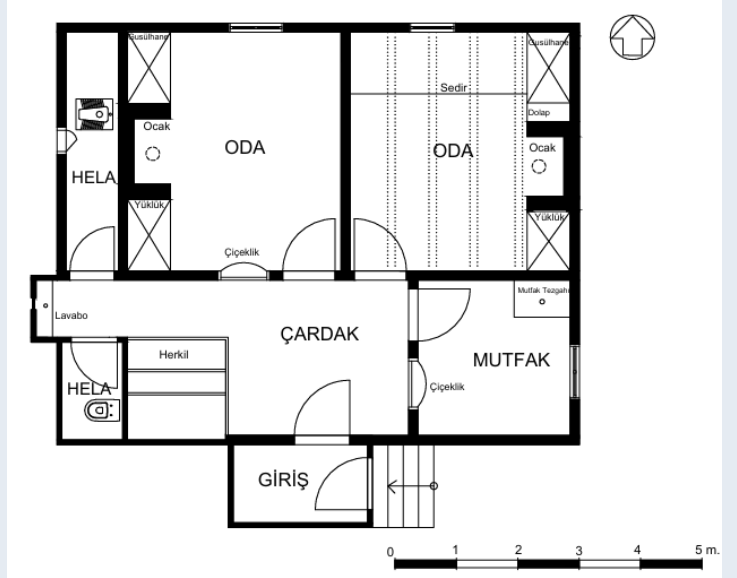
İki katlı olarak inşa edilen yapının zemin katının tamamı ahır, üst katı ise yaşama birimleri olarak kullanılmaktadır (Görsel 12). Zemin kat ile birinci kat arasında içeriden bağlantı sağlayan merdiven bulunmamaktadır.

**Görsel 12:** Ahmet Bey Evi kat planları (Yazarlar tarafından hazırlanmıştır).

Birinci kata 4 rıhtlı tek kollu ahşap bir merdivenle çıkıldıktan sonra açılan kapıyla üzeri ve duvarları kapalı bir alana geçiş sağlandıktan sonra tek kanatlı ahşap kapıyla çardak içerisine giriş sağlanmaktadır. Odaların çevresinde yer alan ve yörede “çardak” olarak adlandırılan sofa mekânı, konutun dolaşım alanını oluşturmaktadır. Yapı, köşe sofalı plan şeması göstermektedir. Çardak mekânında 3 kademedan oluşan “herkil” adı verilen ambar sandıkları bulunmaktadır.

Çardağın güneydoğu köşesinde mutfak olarak kullanılan ve diğer odalara göre daha küçük ebatlı bir oda yer almaktadır. Girişin hemen karşısında yapının güney bölümünde iki adet oda bulunmaktadır. Bu odaların içerisinde yüklük, ocak ve gusülhane vardır (Görsel 13). Ayrıca batı tarafında bulunan odanın çardağa bakan duvarında “çiçeklik” yer almaktadır. Diğer odada ise pencere önünde duvar boyunca devam eden sedir bulunmaktadır.

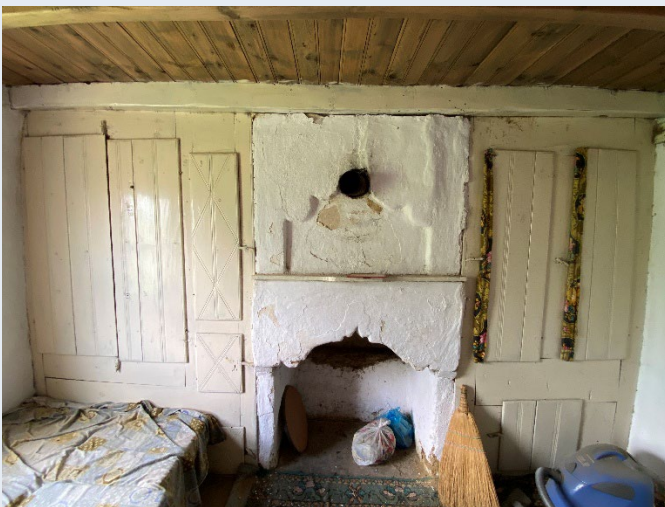
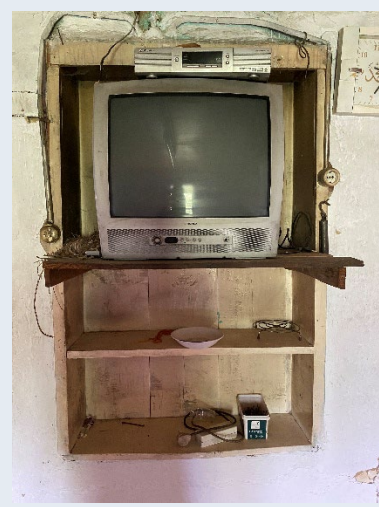
**Görsel 13:** Oda düzeni (Yazar arşivi, 2026).

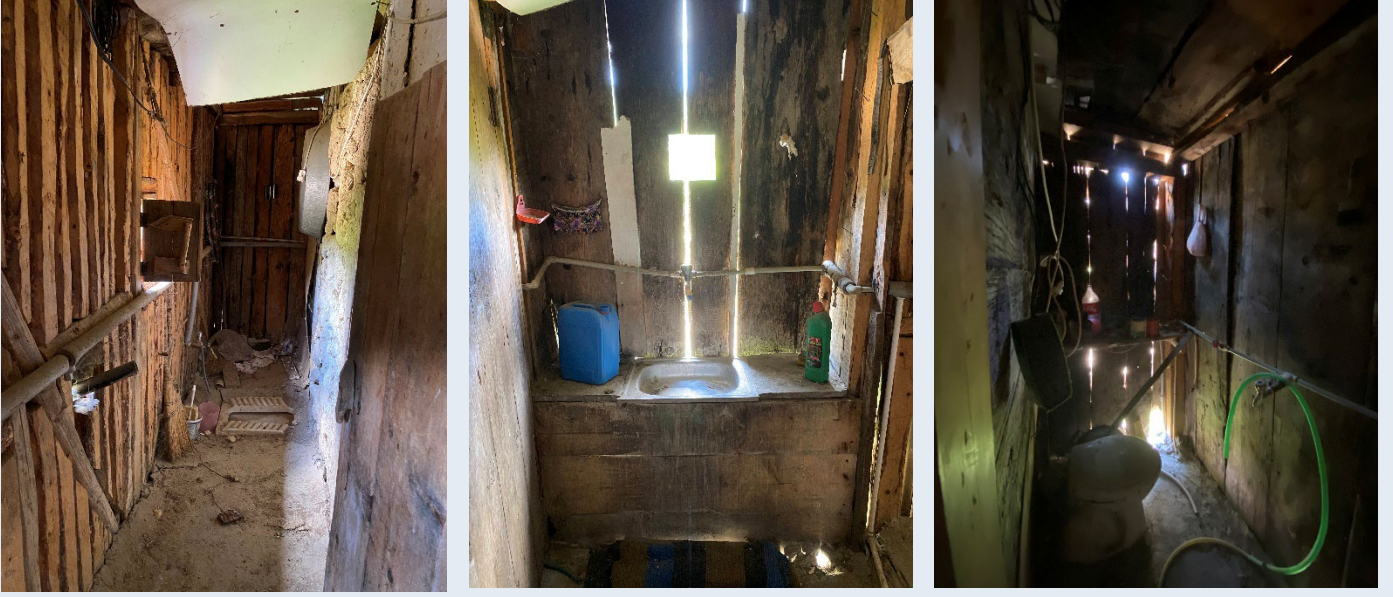
Yapının batı tarafı çıkma şeklinde düzenlenmiş olup, bu bölüm ıslak hacimlere ayrılmıştır (Görsel 14). Çardakta bulunan lavabo bölümü de cephe düzleminden bir miktar dışarı taşırılmıştır. Kuzey tarafta bulunan hela bölümündeki özgün ahşap hela taşı kaldırılarak yerine alaturka tuvalet taşı yerleştirilmiş, güney taraftaki bölüme ise klozet eklenmiştir.

Görsel 14: Konutun ıslak hacim bölümü (Yazar arşivi, 2026).

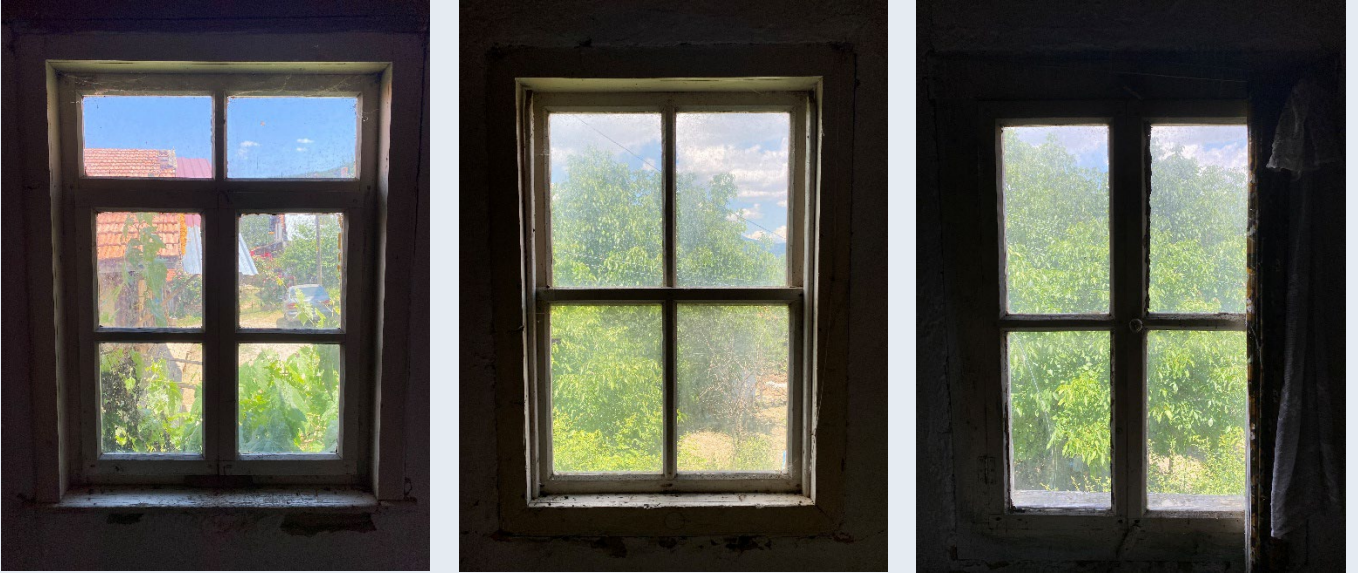
Odaların doğal aydınlatma ve havalandırması dış cephelerde yer alan pencereler aracılığıyla sağlanmaktadır (Görsel 15). Her odada bir adet pencere bulunmaktadır. Mutfak olarak kullanılan mekândaki pencere, düşeyde üç, yatayda iki kayıtlı bölünerek altı cam bölmesi oluşturacak şekilde tasarlanmıştır. Pencerenin üst bölümü sabittir ve alt bölümde yer alan iki kanat açılır özellik göstermektedir. Kuzeydoğu köşesindeki odanın penceresi ahşap doğramalı olup, düşeyde ve yatayda ikişer kayıtlı dört cam bölmesine ayrılmıştır. Pencerenin alt kanadı yukarı doğru sürülerek açılan giyotin pencere özelliği göstermektedir. Kuzeybatı bölümündeki odanın penceresi düşeyde ve yatayda ikişer kayıtlı bölünmüş, açılır iki kanattan oluşmaktadır.

Görsel 15: Özgün ahşap pencereler (Yazar arşivi, 2026).

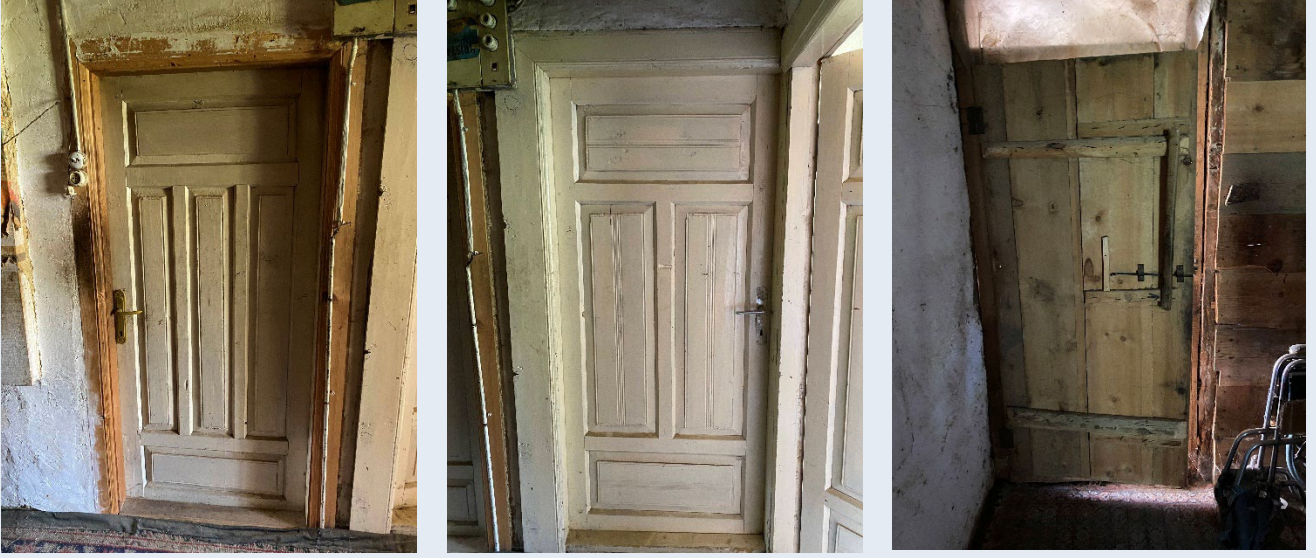
Konutun giriş ve oda kapıları ahşap tek kanatlıdır (Görsel 16). Oda kapıları tablalı tiptedir ve beyaza boyanmıştır. Konuta giriş kapısı ise çakma kapı şeklindedir. Düşey doğrultuda yerleştirilen ahşap tahtaların yatay kuşaklarla birleştirilmesiyle oluşturulmuştur. İç yüzünde ahşap sürgü ile metal kilit mekanizması yer almaktadır.

Görsel 16: Ahşap kapılar (Yazar arşivi, 2026).

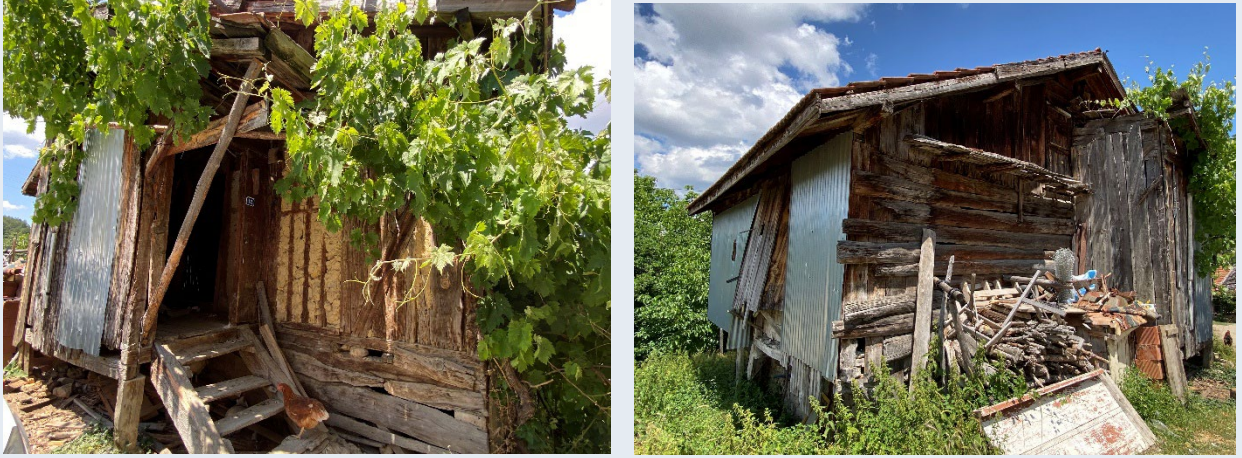
Yapının birinci katına, yol kotunda bulunan güney cephesinden ulaşılmaktadır. Giriş, ahşap dikmeler üzerine oturtularak subasman kotuna kadar yükseltilmiş, üzeri örtülü ve yan yüzeyleri kapatılmış bir giriş mekânı aracılığıyla sağlanmaktadır (Görsel 17). Giriş mekânına ahşap merdivenle ulaşıldıktan sonra tek kanatlı ahşap giriş kapısından yapıya girilmektedir.

Görsel 17: Giriş (güney) cephesi (Yazar arşivi, 2026).

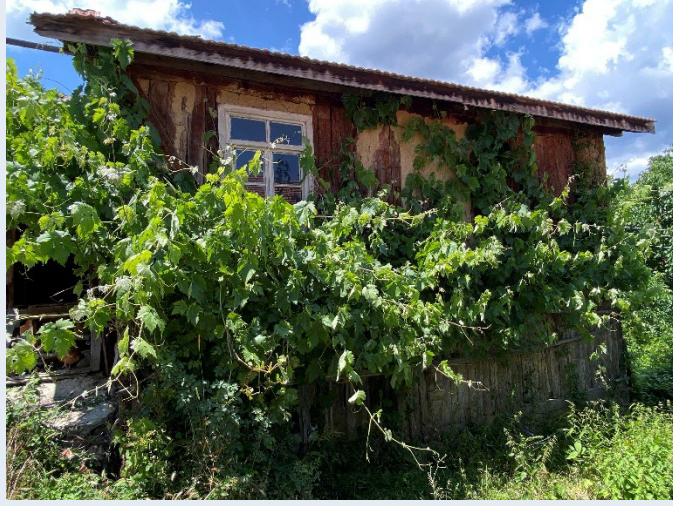
Doğu cephesinde zemin ve birinci kat duvarları ahşap karkas sistemde inşa edilmiştir (Görsel 18). Ahşap karkas sistemde dolgu malzemesi olarak ahşap dolgu elemanları kullanılmış, üzeri kerpiç esaslı sıva ile kaplanmıştır. Ancak günümüzde sıvaların büyük bir bölümü dökülmüştür. Zemin kat seviyesinde ahıra giriş sağlayan çift kanatlı kapı bulunmaktadır. Birinci katta ise iki kanatlı ahşap bir adet pencere vardır. Doğu cephesinin neredeyse tamamı asma ve sarmaşıklarla kaplıdır.

Görsel 18: Doğu cephesi (Yazar arşivi, 2026).

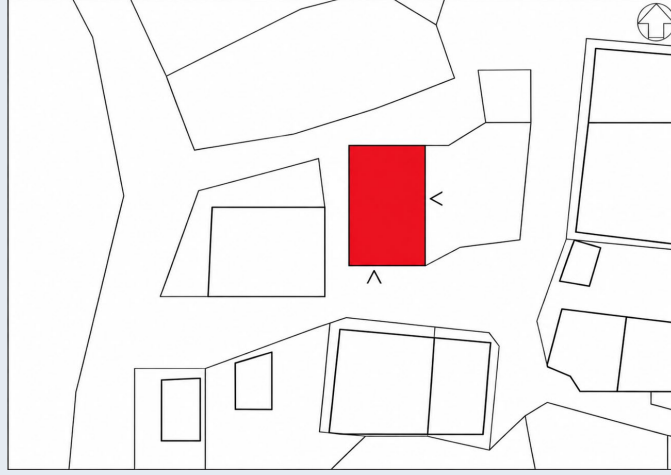
Bürnük Mahallesi'nde 209/3 parselde bulunan yapı eğimli arazi üzerine yerleşmiştir (Görsel 20). Yapının zemin katı ahır olarak kullanılmaktadır ve bu kata doğu cephesinden giriş sağlanmaktadır. Yaşam birimlerinin bulunduğu birinci kata ise güney cephesinden ulaşılmaktadır. Katlar arasında iç bağlantıyı sağlayan bir merdiven bulunmamaktadır. Konut günümüzde sürekli kullanılmamaktadır.

Görsel 20: Ramazan Kınalıçukur Evi konumu (Yazarlar tarafından hazırlanmıştır).

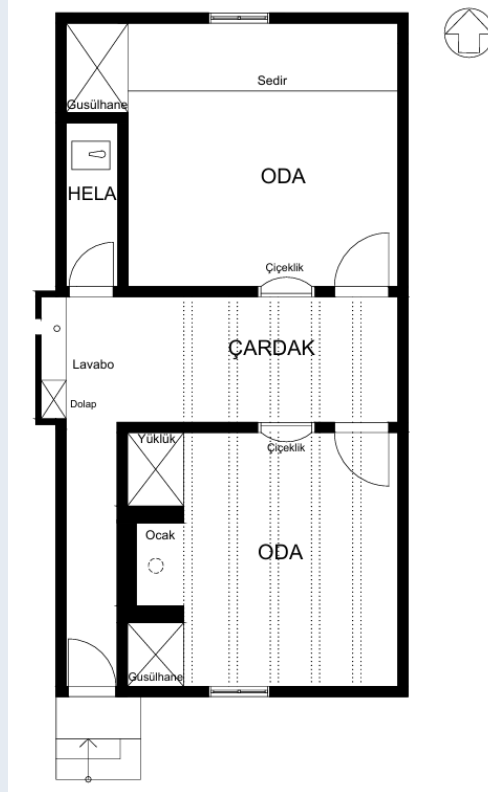
Konuta üç rıhtlı merdivenle ulaşılmaktadır. Özgün ahşap merdiven basamakları betonarme basamaklarla değiştirilmiştir. Tek kanatlı ahşap giriş kapısından girildikten sonra ince ve uzun bir koridordan geçilerek çardak mekânına ulaşılmaktadır. Konut iç sofalı plan şemasına sahiptir (Görsel 21). Çardak mekânının kuzeyinde ve güneyinde birer oda yer almakta olup, yapı toplam iki odadan oluşmaktadır.

Görsel 21: Ramazan Kınalıçukur Evi planı (Yazarlar tarafından hazırlanmıştır).

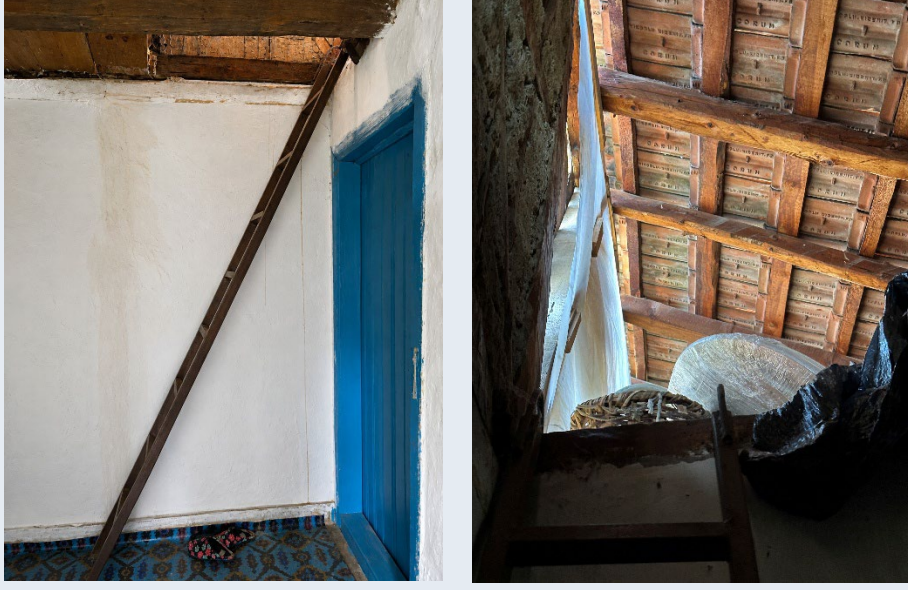
Çardak mekânında çatı arasına çıkışı sağlamak amacıyla döşemede bir açıklık bırakılmıştır (Görsel 22). Sundurma çatının kalkan duvarının yüksek tutulması sayesinde çatı arası depolama amacıyla kullanılan bir mekân olarak düzenlenmiştir. Bu alana seyyar bir merdivenle ulaşılmaktadır.

Görsel 22: Çatı arasına çıkış bölümü (Yazar arşivi, 2026).

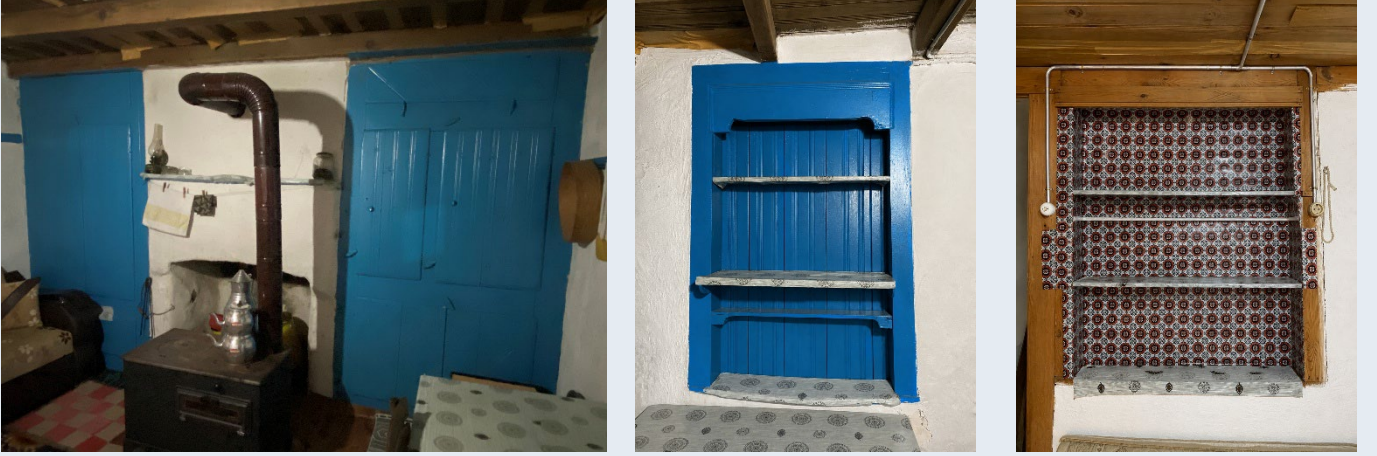
Konutun güneyinde bulunan odada gusülhane, ocak, yüklük ve çiçeklik bulunmaktadır (Görsel 23). Bu odada tavan kirişleri kaplama tahtalarıyla kapatılmamıştır. Kuzeyde bulunan odada ise gusülhane, sedir ve çiçeklik yer almaktadır. Çiçeklikler, odaların çardak ile komşu duvarlarında niş şeklinde düzenlenmiştir.

Görsel 23: Ahşap oda elemanları (Yazar arşivi, 2026).

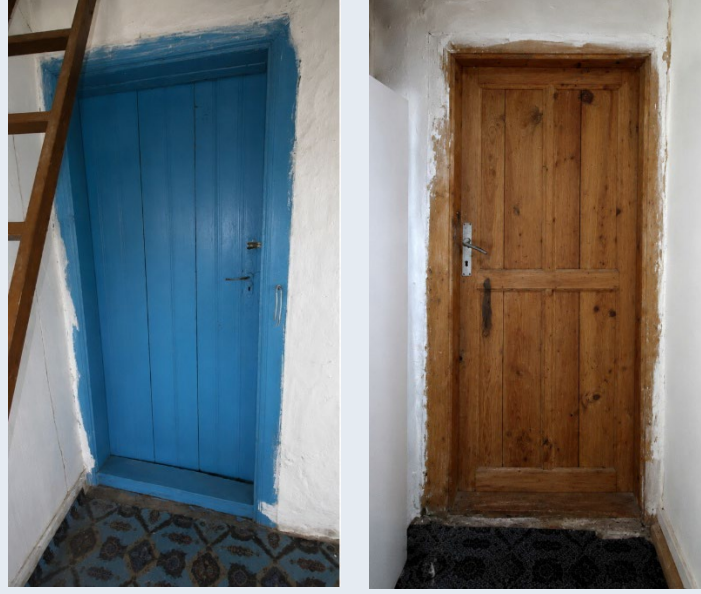
Odalara giriş sağlayan kapılarda iki farklı tip görülmektedir. Güneydeki odaya giriş sağlayan kapı çakma kapı şeklinde düzenlenmişken, kuzeydeki odaya giriş sağlayan kapı tablalı ahşap kapı niteliğindedir (Görsel 24).

Görsel 24: Oda giriş kapıları (Yazar arşivi, 2026).

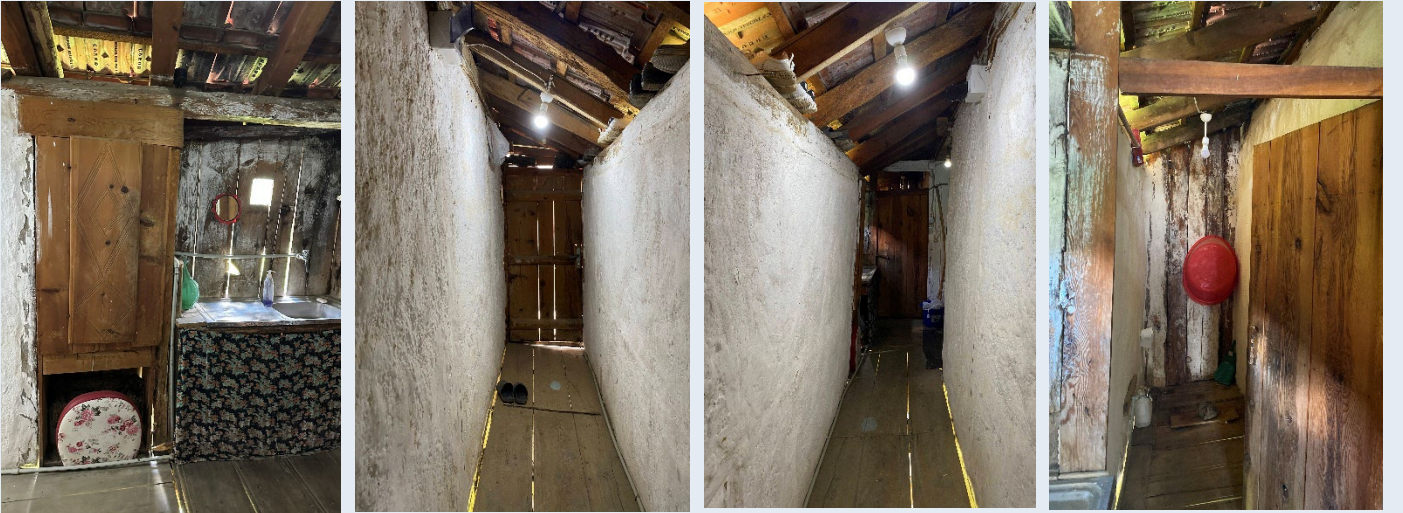
Yapının batı bölümü çıkma şeklinde düzenlenmiş olup ahşap dikmelerle taşınmaktadır. Giriş koridorunun devamında ıslak hacimler yer almaktadır. Giriş bölümünden itibaren bu mekânın ahşap döşemesi, suyun dışarıya tahliyesini sağlayacak şekilde dışa doğru eğimli olarak düzenlenmiştir (Görsel 25). Lavabonun yanında ahşap bir dolap bulunmaktadır. Dolap ile lavabo bölümünün bulunduğu kısım cephe düzleminden bir miktar daha dışarı taşmaktadır. Lavabonun bulunduğu bölümün dış duvarı daraba tahtalarıyla kapatılmıştır. Doğal havalandırma ve aydınlatmanın sağlanması amacıyla kare formlu küçük bir açıklık bırakılmıştır. Hela bölümünde ise ahşap döşemenin bir kısmı yükseltilerek hela taşı oluşturulmuştur.

Görsel 25: Islak hacim bölümü (Yazar arşivi, 2026).

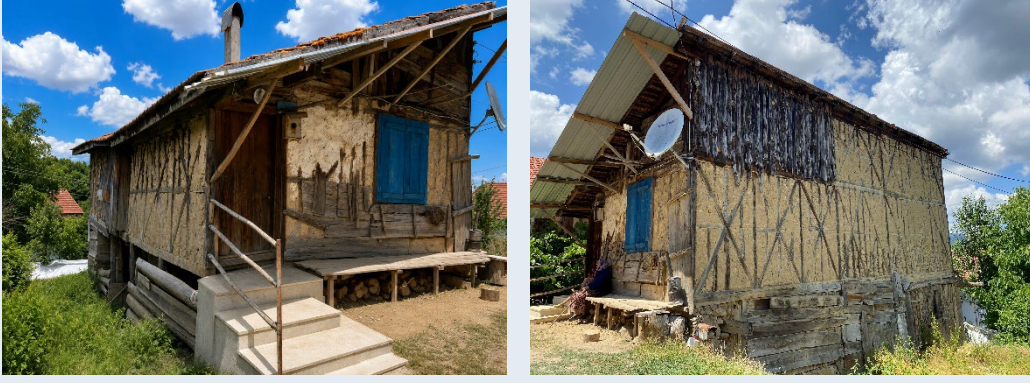
Konutun güney cephesindeki giriş, yol kotundan yaklaşık 40 cm yükseltilmiştir. Yaşama birimlerinin bulunduğu üst kata, güney cephesinde sonradan eklenen dört rihtlı betonarme merdivenle ulaşılmaktadır. Doğu cephesinde ise ahır olarak kullanılan zemin kata ait giriş yer almaktadır (Görsel 26).

Görsel 26: Konut cepheleri (Yazar arşivi, 2026).

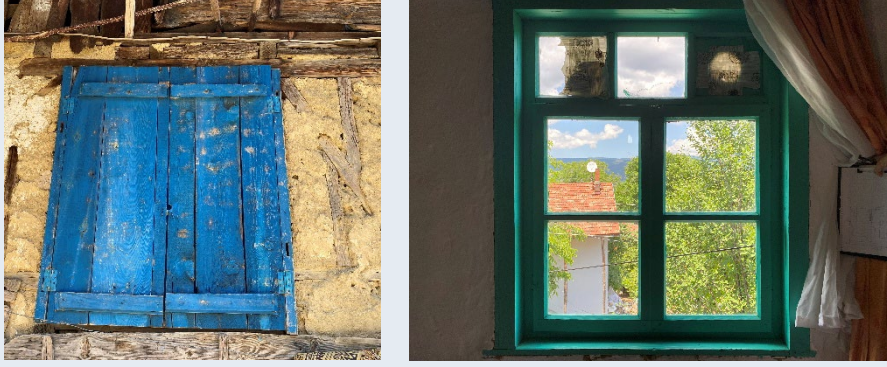
Her iki odada birer pencere bulunmaktadır (Görsel 27). Giriş cephesindeki pencere ahşap kapaklıdır ve kapaklar mavi renge boyanmıştır. Kuzey cephesinde bulunan oda penceresi ise ahşap doğramalı olup üst bölümde üç sabit cam bölmesi, alt bölümde ise iki açılır kanat bulunmaktadır. Açılır kanatlar yatay kayıtlarla ikiye bölünmüştür. Pencere ahşap pervazlarla çevrelenmiştir.

Görsel 27: Ahşap pencereler (Yazar arşivi, 2026).

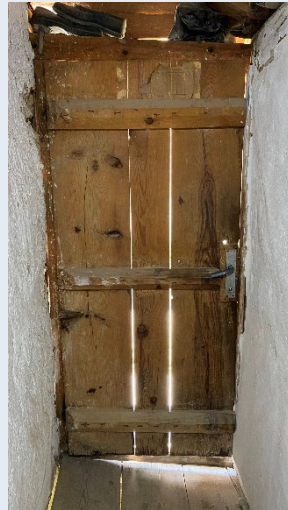
Giriş kapısı tek kanatlıdır ve düşey doğrultuda yerleştirilen geniş ahşap tahtaların bir araya getirilmesiyle oluşturulmuştur. Kapının iç yüzünde, kanadı sağlamlaştırmak amacıyla üst, orta ve alt seviyelerde yerleştirilmiş yatay kuşaklar bulunmaktadır (Görsel 28).

Görsel 28: Ahşap giriş kapısı (Yazar arşivi, 2026).

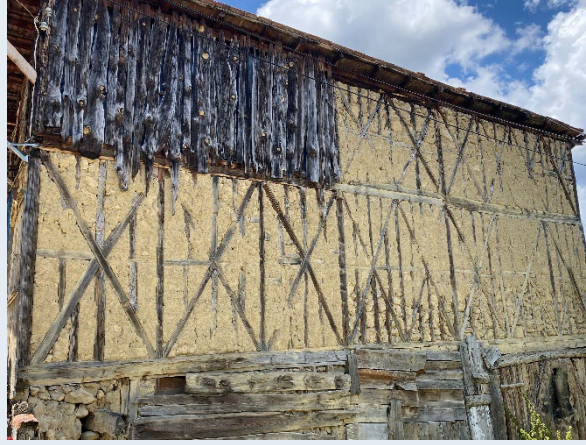
Yapı, hımış sistemde inşa edilmiştir. Taşıyıcı sistemi oluşturan ahşap ana dikmeler, ara dikmeler, kuşaklar, boyunduruklar ve çapraz payandalar cephelerde açıkça izlenebilmektedir (Görsel 29). Ahşap karkas arasındaki boşluklar taş dolgu ile doldurulmuş, duvar yüzeyleri kerpiç esaslı sıva ile kaplanmıştır. Sıva tabakasının büyük bölümü günümüzde dökülmüş olduğundan taşıyıcı sistem ve dolgu malzemesi cephelerde açıkça görülebilmektedir. Yapının çatısı sundurma çatı tipinde olup, Marsilya tipi kiremitler ile örtülüdür. Giriş bölümünü korumak amacıyla çatı saçağı sonradan bir miktar uzatılmış, uzatılan saçak ahşap payandalarla desteklenmiştir. Çatının kalkan duvarının bir bölümü ahşap karkas sistemle, diğer bölümü ise daraba tahtalarıyla kapatılmıştır.

Görsel 29: Hımış sistemle inşa edilen duvar (Yazar arşivi, 2026).

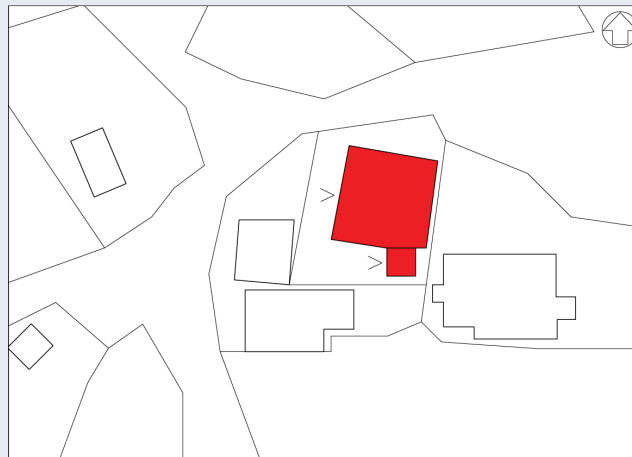
Konut, Bürnük Mahallesi'nde 197 ada 2 parselde bulunmaktadır (Görsel 30). Yapıya zemin katta batı cephesinde yer alan çift kanatlı ahşap kapıdan girilmektedir. Yapı, günümüzde sahipleri tarafından sürekli olarak kullanılmaktadır.

Görsel 30: Karagözler Evi konumu (Yazarlar tarafından hazırlanmıştır).

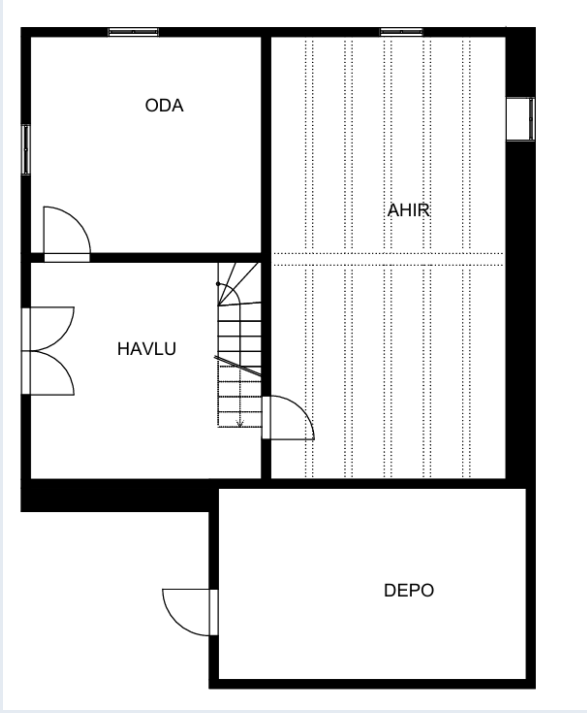
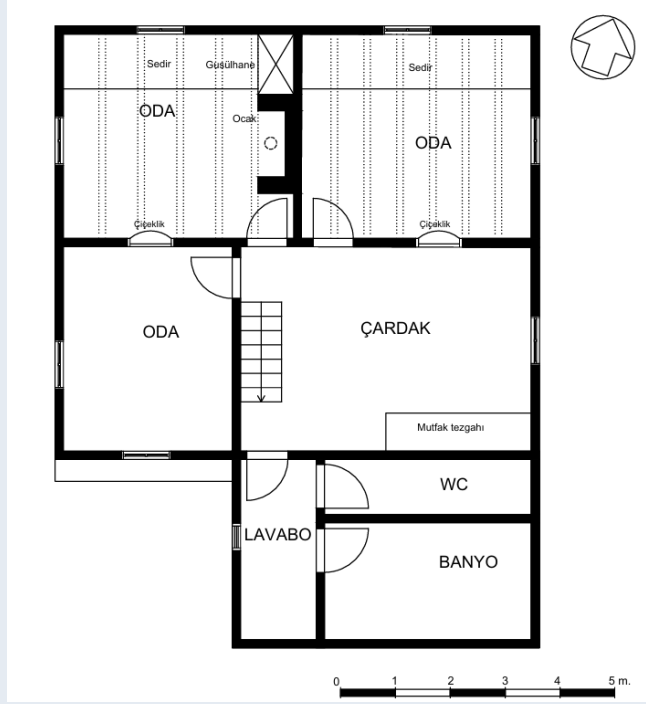
Yapıya zemin katta bulunan çift kanatlı ahşap kapıdan girildiğinde ilk olarak "havlu" olarak adlandırılan mekâna ulaşılmaktadır. Havlu içerisinde birinci kata çıkışı sağlayan çeyrek döner ahşap merdiven yer almaktadır (Görsel 31). Ayrıca havludan zemin katta yer alan oda ile ahır bölümüne geçiş sağlanmaktadır.

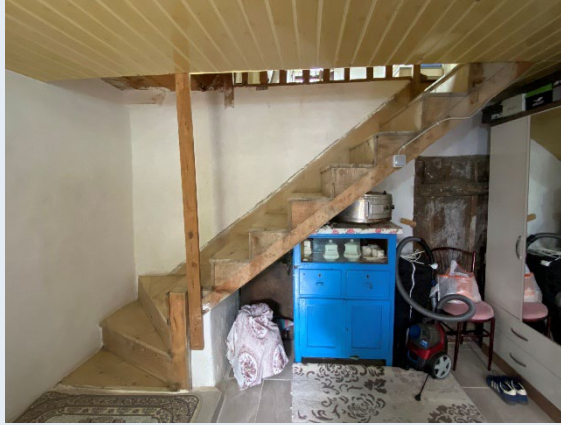
Zemin katta yer alan odada tadilat yapılmış; pencereler PVC doğramalarla değiştirilmiş, zemin ve tavan yüzeyleri kaplama malzemesiyle kaplanmıştır. Benzer şekilde, havlu mekânının zemin ve tavan yüzeyleri de kaplama malzemesiyle yenilenmiştir (Görsel 32).

**Görsel 32:** Giriş bölümü ve birinci kata çıkış merdiveni (Yazar arşivi, 2026).

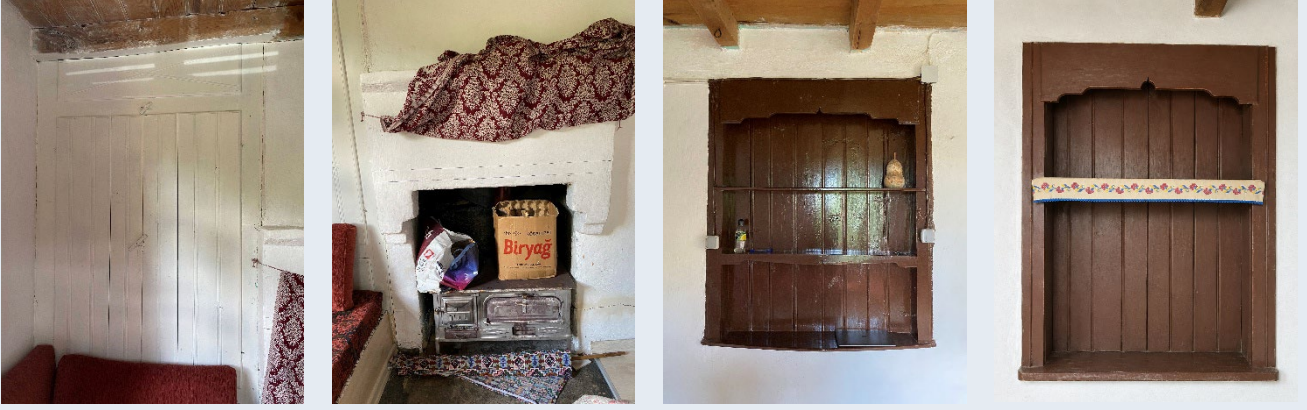
**Görsel 33:** Odaların içerisinde bulunan geleneksel öğeler (Yazar arşivi, 2026).

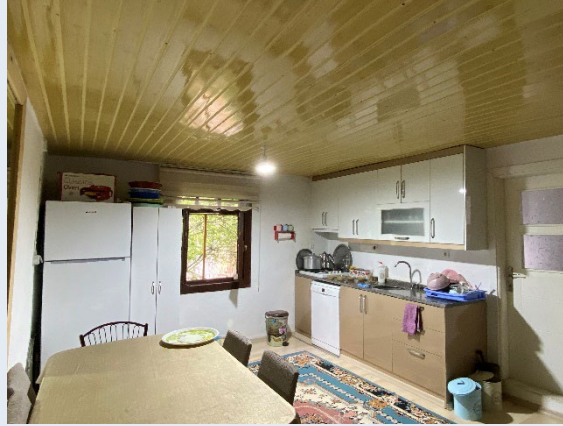
Dolaşımı sağlayan ortak mekân olan çardağa günümüzde mutfak tezgâhı yerleştirilmiştir (Görsel 34). Kuzey cephede bulunan pencere, mekânın doğal aydınlatma ve havalandırmasını sağlamaktadır. Çardakta yapılan müdahaleler kapsamında tavan ve döşeme yüzeyleri kaplama malzemeleriyle yenilenmiş, özgün yapı elemanları görünmez hâle gelmiştir. Buna karşın mekân, odalara geçişi sağlayan sofa niteliğini korumaktadır.

**Görsel 34:** Çardak mekânı ve sonradan eklenmiş mutfak tezgâhı (Yazar arşivi, 2026).

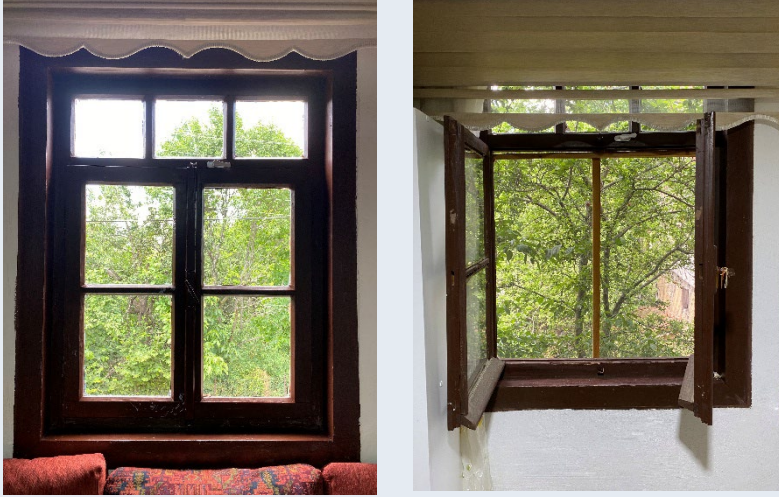
Yapının tüm odalarında aynı tip pencere kullanılmıştır (Görsel 35). Pencere ahşap doğramalı olup üst bölümde üç sabit, alt bölümde ise iki açılır kanattan oluşmaktadır. Alt kanatlar yatay bir kayıtle bölünmüş, üst bölümde yer alan üç cam bölmesi sabit düzenlenmiştir. Pencere ahşap pervazlarla çevrelenmiştir.

Görsel 35: Ahşap pencereler (Yazar arşivi, 2026).

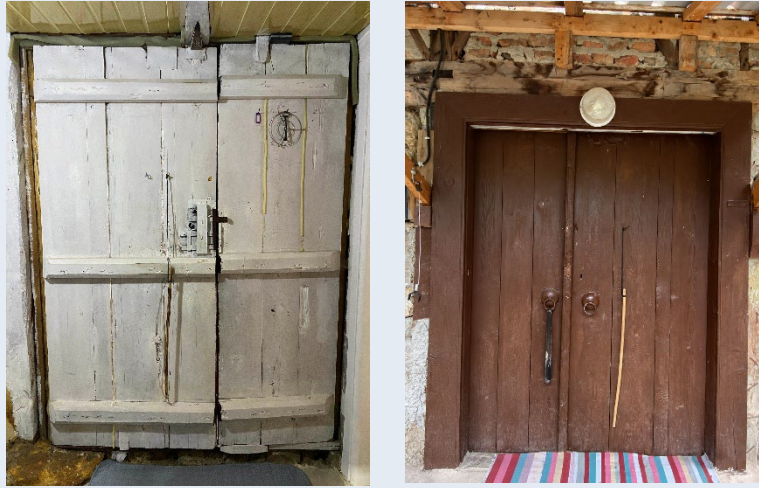
Yapının giriş kapısı çift kanatlı ahşap çakma kapı niteliğindedir (Görsel 36). Kapı, düşey doğrultuda yerleştirilmiş ahşap tahtaların bir araya getirilmesiyle oluşturulmuş, iç yüzünde ise kanatları sağlamlaştırmak amacıyla üst, orta ve alt seviyelerde yer alan yatay kuşaklarla desteklenmiştir. Dış yüzü sade tutulmuş, geleneksel halka tokmaklar korunmuştur.

Görsel 36: Giriş ve oda kapıları (Yazar arşivi, 2026).

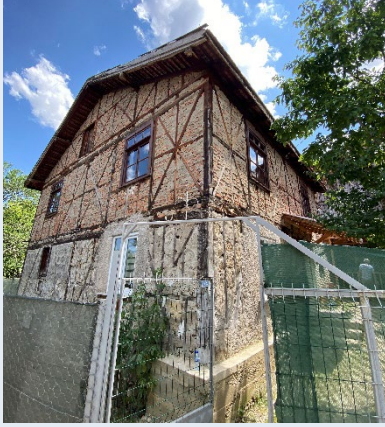
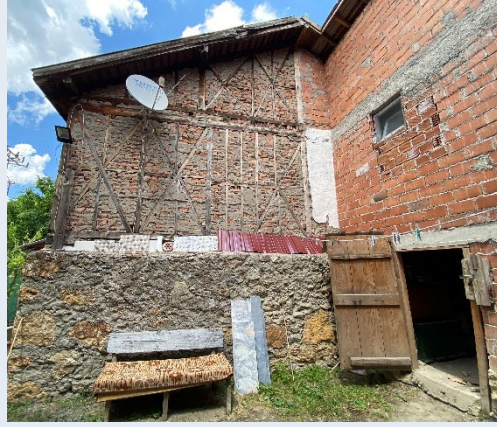
Görsel 37: Karagözler Evi cepheleri ve yapım tekniği (Yazar arşivi, 2026).
