Düşük dayanımlı betona sahip betonarme kısa kolonların kesme etkileri altında davranışlarının incelenmesi

Investigation of Shear Behaviour of Reinforced Concrete Captive Column with Low Strength Concrete

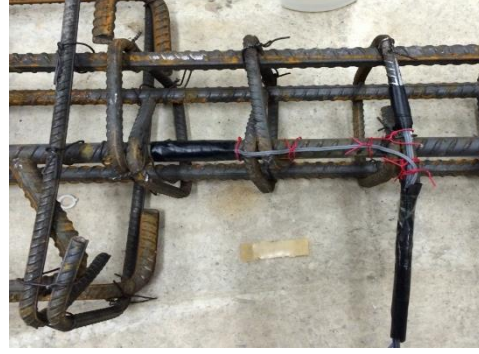
Şekil 6. Donatı yüzeyine şekil değiştirme ölçerlerin yerleştirilmesi

Numunelerin yükleme noktasındaki deformasyonunu ölçmek için 100 mm kapasiteli 2 adet potansiyometrik cetvel kullanılmıştır. Kısa kolonların kayma deformasyonlarını ölçmek için 4 adet 25 mm kapasiteli potansiyometrik cetvel ve 16 adet point kullanılmıştır. Donatılardaki şekildeğişimleri ölçmek için 4 adet şekildeğiştirme ölçer hem boyuna hem de enine donatıya yerleştirilmiştir. Şekil 6.a'da görüldüğü gibi şekildeğiştirme ölçerlerin yapıştırıldığı yüzeyler zımpara ile pürüzsüz hale getirilmiştir. Şekil 6.b'de görüldüğü gibi şekil değiştirme ölçerler beton dökümü sırasında sudan zarar görmemeleri için izole bant ile sarılmışlardır. Ayrıca kablonun gerinim pulundan kopmaması için kablo donatıya ince kablolar ile sabitlenmiştir.

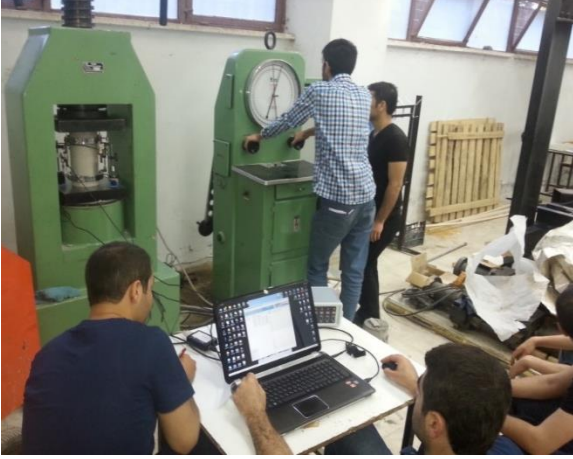
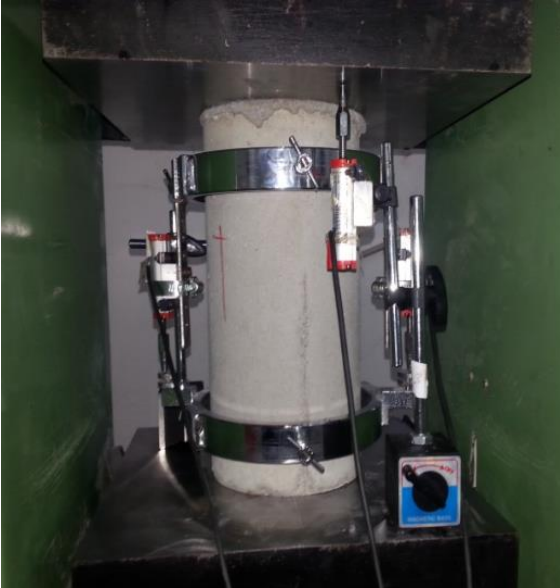
Şekil 7. Silindir basınç deneyine ait düzenek

Numunelerin üretiminin 41. gününde malzeme testleri yapılmıştır. Basınç deneyleri için Şekil 7.a'da görüldüğü gibi bir yükleme ve ölçüm sistemi kullanılmıştır. Şekil 7.b'de görüldüğü şekilde yerdeğiştirme ölçümleri hem numune üzerine hem de numune dışına yerleştirilen potansiyometrik cetveller ile yapılmıştır.

Şekil 7'de gösterilen ölçüm düzeneği ile yük ve karşı gelen yer değiştirmeler bulunarak gerilme ve şekildeğiştirme değerleri kullanılarak her bir silindir numunesi için gerilme-şekildeğiştirme ilişkisi elde edilmiştir. Şekil 8 ve 9'da sırası ile DS-O ve CCRS-O numuneleri için alınan silindir numunelere ait gerilme-şekildeğiştirme ilişkileri verilmiştir. Tablo 2'de silindir numunelere ait gerilme-şekildeğiştirme ilişkilerinden elde edilen

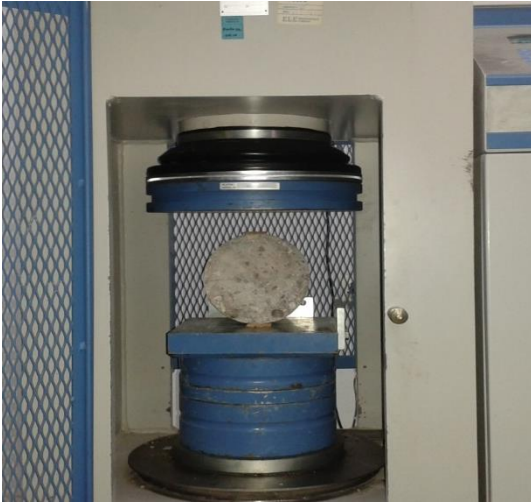
Şekil 10. Disk yarma deneyi için düzenek

Beton çekme dayanımını belirlemek için ortalama 60 mm kalınlığında 150 mm çapında diskler kullanılarak disk yarma deneyleri yapılmıştır. DS-O numunesinde kullanılan beton için 5 adet CCRS-O numunesinde kullanılan beton için 4 adet disk numune üretilerek test edilmiştir. Testler Şekil 10'da verildiği şekilde yapılmıştır. Testler sonucunda elde edilen P yükünden betonun yarma çekme dayanımı Denklem 1 kullanılarak elde edilmiştir. Tablo 4'te disk yarma deney sonuçları özet bir şekilde sunulmuştur.

$$f_{ct} = \frac{2P}{\mu hd} \quad (1)$$

Bu denklemde; f_{ct} betonun yarma çekme dayanımını, P deneyde ölçülen en büyük yükü, d

disk çapını (standart yarma diskleri için 150 mm), h ise disk boyunu (standart yarma diskleri için 60 mm) simgelemektedir. Disk yarma deneyi sonuçları Tablo 4'te verilmiştir.

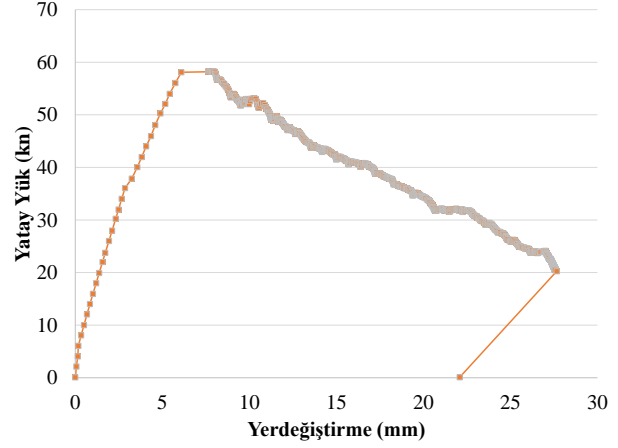
Şekil 11. DS-O numunesine ait yatay yük-yerdeğiştirme ilişkisi

Şekil 11’de DS-O numunesi için deney sonucunda elde edilen yatay yük-yerdeğiştirme ilişkisi verilmiştir. Grafikten görüldüğü gibi göçme ani ve gevrek bir şekilde gerçekleşmiştir. Bu durum tipik bir kesme göçmesinin göstergesidir.

Şekil 11’de görüldüğü gibi yük-yerdeğiştirme eğrisinin düşen kolu için diğer bölüme göre çok daha fazla sayıda veri alınmıştır. Bu durum sebebi numunenin kesme hasarından kaynaklı ani göçme durumunda da verileri alabilmek için veri kayıt aralıkları 125 milisaniye olarak ayarlanarak deneye devam edilmiştir. Göçme çok hızlı ilerlediği için nokta verileri için okumalar alınmamış ve gözlem olarak fotoğraflar yerine video çekimi yapılmıştır.

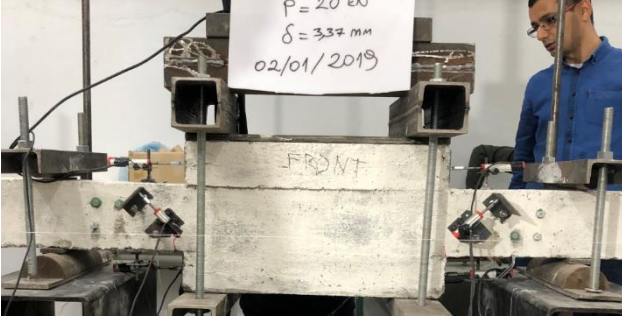
Şekil 13. CCRS-O numunesinde oluşan ilk eğilme çatlağı

Numuneye 74 kN eksenel yüklemeye başlandıktan sonra yatay yüklemeye başlanmıştır. 2 kN yük artımı ile deneye devam edilmiştir. 20 kN yatay yükte numunede ilk olarak eğilme çatlakları oluşmuştur. Şekil 13’te görüldüğü gibi daha sonra ilerleyen yüklemeye adımlarında eğilme çatlakları biraz daha ilerlemiştir ve 40 kN’da ilk eğik kesme çatlakları Şekil 14.a’da görüldüğü gibi oluşmuş ve Şekil 14.b’de görüldüğü gibi ilerlemiştir. Kesme çatlakları oluştuğundan sonra eğilme çatlaklarındaki ilerleme hemen hemen durmuş ve kesme çatlakları artıp genişleyerek Şekil 15’te görüldüğü gibi numune dayanımını yitirmiştir.

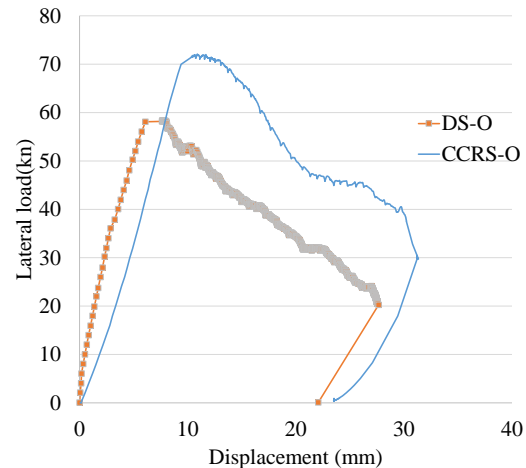
Comparison of load-displacement relationship of DS-O and CCRS-O specimens

As can be seen from the graph, these specimens has a maximum horizontal load capacity of 71 kN. The CCRS-O specimen carried $71-58 = 13$ kN more horizontal load than the DS-O specimen. This increase is due to the fact that the number of stirrups in the CCRS-O specimen is higher than the DS-O specimen.
