Depremlerin Şehir ve Mesken Mimarisine Olan Etkilerine Coğrafi Bir Bakış: 1939 Erzincan Depremi Örneği

A Geographical Perspective of the Effects of Earthquakes on City and Dwelling Architecture: The Case of Erzincan Earthquake in 1939

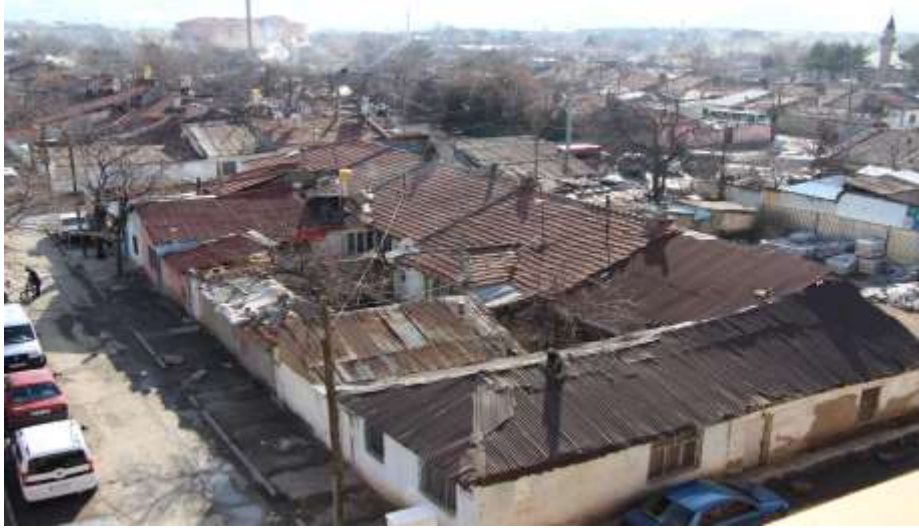
Fotoğraf 2: Kızılay mahallesinde yer alan pavyon ev gruplarından bir görünüm (Alanları çok küçük olduğu için bahçelerine farklı amaçlarla ek yapılar eklenmiştir).

Bu pavyonlar, kâgir temeller üzerine inşa edilen ahşap karkas iskeletler, temiz kireç harç kullanmak suretiyle tuğla ile doldurularak meydana getirilmiş, damları da kısmen yerli olmak üzere Avrupa sistemi kiremitlerle örtülerek zelzele talimatnamelerine uyularak yapılmıştı. Her odasına birer ocak ilave edildiği gibi ayrıca birer de soba kurulmuştu. Bir koridor üzerinde iki oda ve bir abdesthaneden ibaret lojmanları vardı.

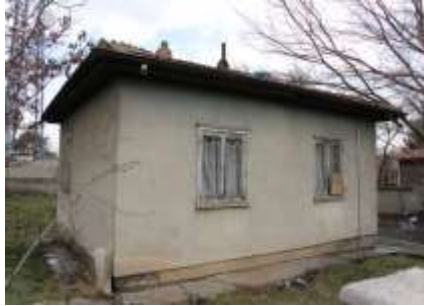
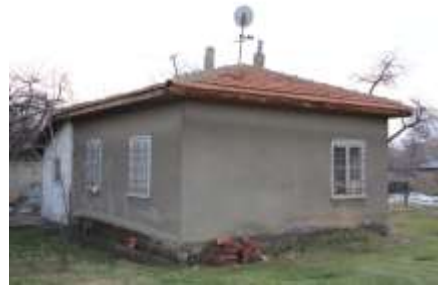
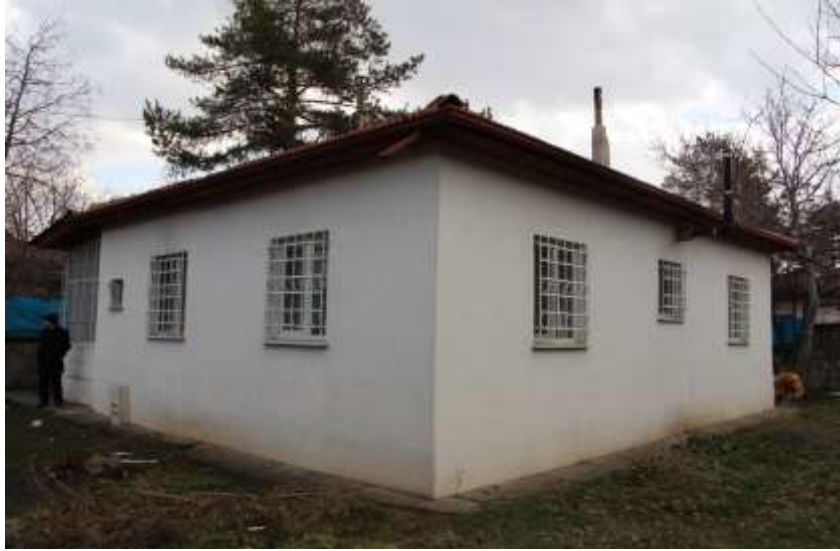
İkili kurma Ev

Üçlü kurma ev

Dörtlü kurma ev

Fotoğraf 4: İki, üç ve dört odalı kurma evlerden birer görüntüm.

Kurma evler, oda sayısına göre iki odalı, üç odalı ve dört odalı olarak üç farklı tipte inşa edilmiştir. Bunlar yörede *ikili kurma*, *üçlü kurma* ve *dörtlü kurma* şeklinde ifade edilmektedir (Fotoğraf 4). TBMM görüşme tutanaklarına göre, 652 kurma evin 315 tanesi dört odalı, 268 tanesi 3 odalı ve 69 tanesi de iki odalıdır. Dört odalılar 80, üç odalılar 51 ve iki odalılar da 41 m² olarak planlanmışlardır (TBMM, 1951, 7). Ancak bu meskenlerin hepsi belli büyüklükteki bahçelere de sahip olup, yeni yerleşim alanları bu tür bahçeli evlerin yer alacağı parseller şeklinde dizayn edilmiştir. Kurma evlerin bahçe genişlikleri ise, yaklaşık 500 ila 700 m² arasında değişen değerler göstermektedir. Devlet hak sahiplerine bu evleri, ödemeler 5 yıl sonra başlanacak şekilde 20 yıl içerisinde belli yıllık taksitler karşılığında alma imkânı tanımıştır. Ancak bu evlerin toplamda kaç lira üzerinden halka verileceği Meclis görüşmelerinde de tartışılmıştır. Nitekim dönemin Bayındırlık Bakanı Kemal Zeytinoğlu, Tekirdağ Milletvekili Zeki Erataman tarafından verilen soru önergesine verdiği cevapta, sigorta bedelleri ile birlikte dörtlü kurma evlerin 15.634 liraya, üçlü kurmaların 10.986 liraya ve ikili kurmaların ise 9.723 liraya mal olduğunu belirtmiştir. Bununla birlikte Hükümetin de bu miktarı yöre ailelerinin karşılamaasının zor olduğunu bildiğini ve bu nedenle iki odalıların 6.000, üç odalıların 7.000 ve dört odalıların da 8.000 lira üzerinden Erzincanlılara verileceğini ifade etmiştir (TBMM, 1951, 7, 10).

Ana taşıyıcı sistemini ahşap iskeletin oluşturduğu tek katlı bu evlerde, en çok kullanılan yapı malzemesi de ahşap olmuştur. Söz konusu ahşap malzeme muhtemelen emprenye işlemine tabi tutularak oldukça sağlam bir yapıya dönüştürülmüştür. Emprenye, çeşitli yöntemlerle değişik kimyasal maddelerin ahşabın bünyesine emdirilmesi işlemidir. Bu yöntemle ahşabın dayanıklılığı en az 10 kat artırılmaktadır (Ur1-5). Yörede bu malzeme ilaçlanmış ve fırınlanmış ahşap şeklinde ifade edilmektedir. Nitekim gerçekleştirdiğimiz görüşmelerde, aradan geçen bunca zamana rağmen kurma evlerin ahşap malzemesinde herhangi bir çürümenin olmadığı, ilk günkü gibi sağlam kaldığı ifade edilmiştir.

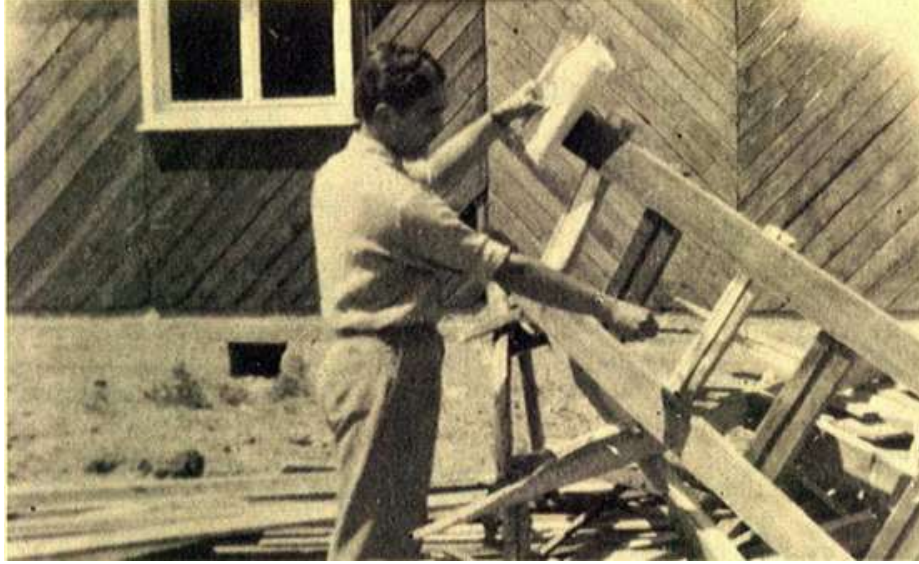
Fotoğraf 5: Arka kısımda çapraz tahtalar ile kaplanmış kurma ev inşaatı görülmektedir (Koyunoğlu, 1977, 22).

Yapının dört bir tarafı bu şekilde sarıldıktan sonra bunların dış yüzeyleri, 2 cm kalınlığındaki rendesiz, pürüzlü tahtalar ile kaplanmıştır. Tahtalar kirişleri sağlamlaştırmak amacıyla çapraz şekilde kullanılmıştır (Fotoğraf 5). Bu tahta dış kaplamanın yüzeyi de, günümüzde özellikle yapıların çatı kısmında yaygın bir şekilde kullanılan, ısı ve nem yalıtımının daha iyi olmasını sağlayan siyah ruberoit veya kumlu muşamba ile kaplanmıştır. Bunun üzeri ise, staubsiegel olarak nitelenen ve ince tellerin kafes şeklinde örülmesi sonucu oluşturulan bir çeşit sıva teli ile kaplanmıştır (Fotoğraf 6). Bu telin birbirini kestiği yerlerde küçük tuğla (seramik) parçaları bulunur (Koyunoğlu, 1977, 23). Bu tellerin üzerine de istenilen şekilde sıva yapılarak dış cephe duvarları tamamlanmıştır.

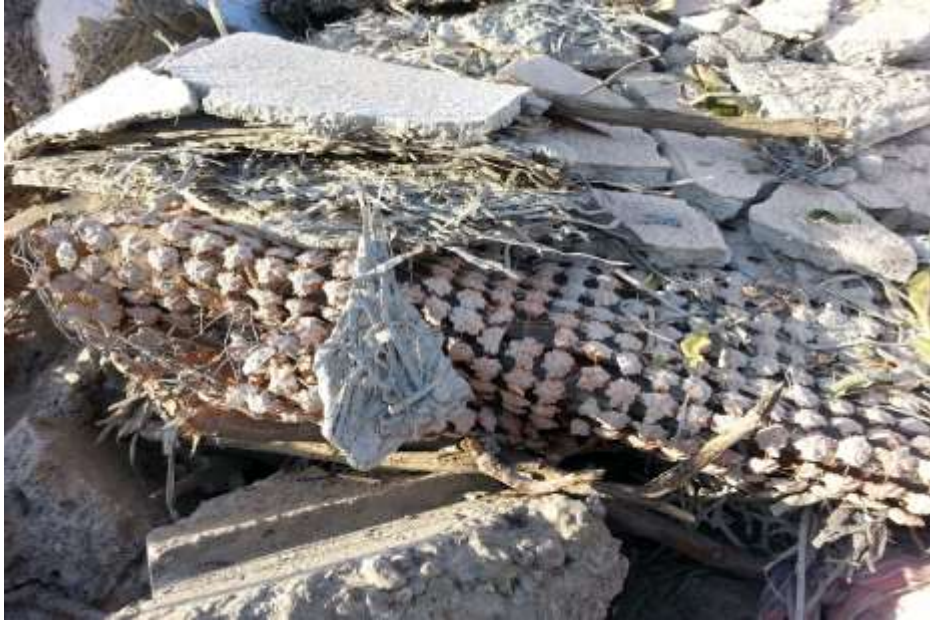
Fotoğraf 6: Kurma evlerde kullanılan sıva telinden bir görünüm.

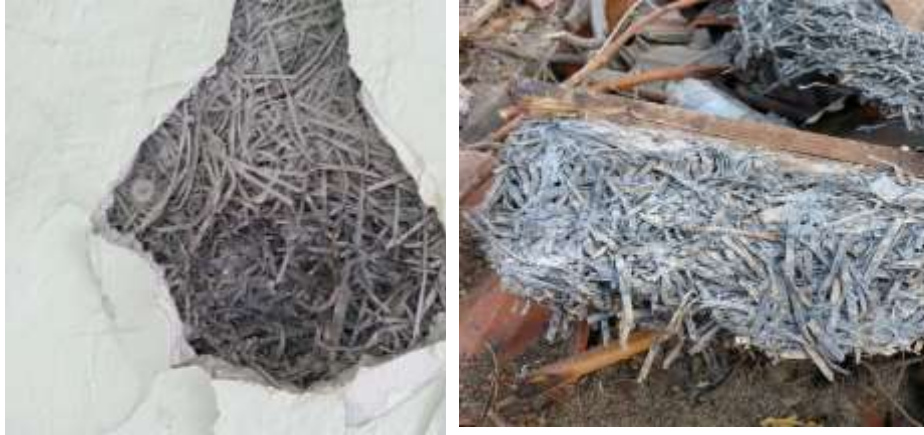
Fotoğraf 7: Kurma evlerin iç kısmında kullanılan heraklit malzemeden görünümeler.

Duvarların iç cephelerinin oluşturulmasında ise, heraklit adı verilen bir malzeme kullanılmıştır (Fotoğraf 7). Heraklit, ahşap rende talaşının manyezit bağlayıcılar veya çimentoyla yüksek sıcaklıkta preslenmesi ile imal edilen; kesilebilen, çivilenebilen ve sıvanabilen bir çeşit ahşap levhadır. Bunların ilk olarak 1930'lu yıllarda Avusturya'da üretilmiş olduğu bilgisi (Url-6), belki de Erzincan için yaptıkları kurma evler için geliştirilmiş olabileceğini akla getirmektedir. Heraklit levhalar, zaten yapı itibarıyla ısı ve ses yalıtımı sağlıyor olmakla birlikte, üzerine monte edildikleri ahşap karkas kısmında kalan yaklaşık 10 cm'lik hava boşlukları da bu durumu pekiştirmektedir. Ekseriyetle 2 cm kalınlığında olan bu levhaların hafif olması da, tercih edilmelerindeki bir diğer sebep olmalıdır. Aynı malzeme kurma evlerin tavan kısımlarında da kullanılmış olup, üzerleri sıvanıp badana yapılarak duvarlara son hali verilmiştir. Odaların taban döşemelerinde ise, tahta malzeme kullanılmıştır.

Evin iç bölmelerinin oluşturulmasında da yukarıda bahsedilen duvar iç cephelerinin yapımındaki aşamalar takip edilmekle birlikte, iç bölme duvarlarının iskelet yapısını yaklaşık 30x35 cm boyutlarında boşlukların bırakıldığı ızgaralı bir ahşap malzeme oluşturmaktadır (Fotoğraf 8). Bu ceplerin bazıları dolap, raf gibi amaçlarla kullanılmak üzere kaplama yapılmadan boş bırakılmış, diğer kısımları ise heraklit ahşap levhalar ile kaplanmıştır.

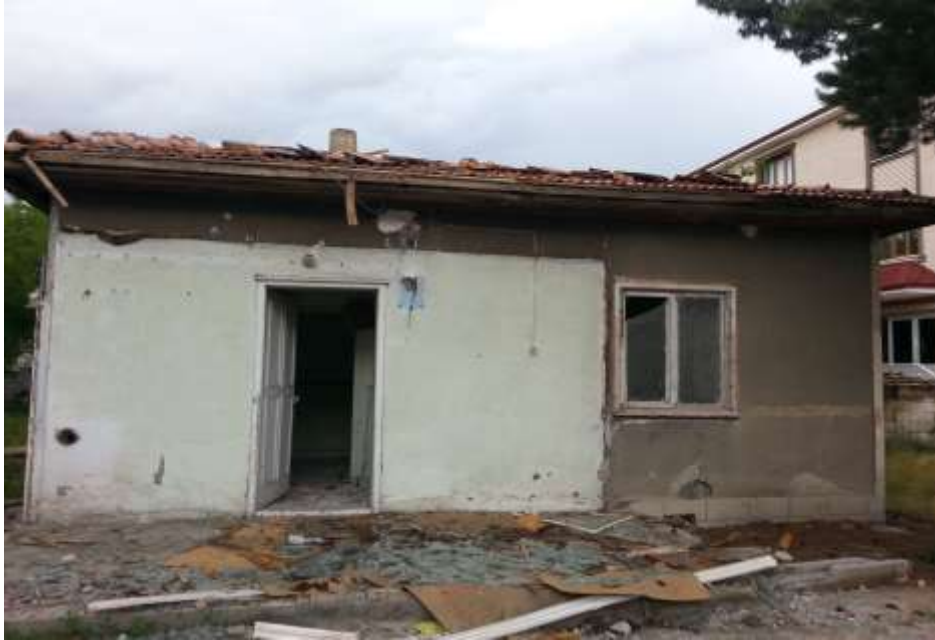
Fotoğraf 10: Yıkılmak üzere boşaltılan kurma evden bir görünüm.

Kurma evlerdeki asıl değişim ise, ne yazık ki bunların yıkılarak yerlerine betonarme binaların yapılıyor olmasıdır (Fotoğraf 10). Bu tür bir dönüşüm bazen mesken sahipleri tarafından bireysel olarak gerçekleştirilmekle birlikte, çoğunlukla inşaat firmaları bu konuda öncü olmaktadır. Kurma evlerin şehrin merkezi konumunda bulunmaları ve geniş bahçelere sahip olmaları, müteahhitlerin iştahını kabartmaktadır. Bir veya yana yana bulunan birkaç kurma ev bahçeleri ile birlikte satın alınıp bunlar yıkılmakta ve yerlerine siteler halinde betonarme yapılar yapılmaktadır. Yaşanan bu süreç sonucunda başta İnönü, Atatürk, Kızılay, Cumhuriyet ve Yeni mahalle olmak üzere birçok mahallede kurma eve rastlamak zorlaşmıştır. Bununla birlikte henüz belediye tarafından

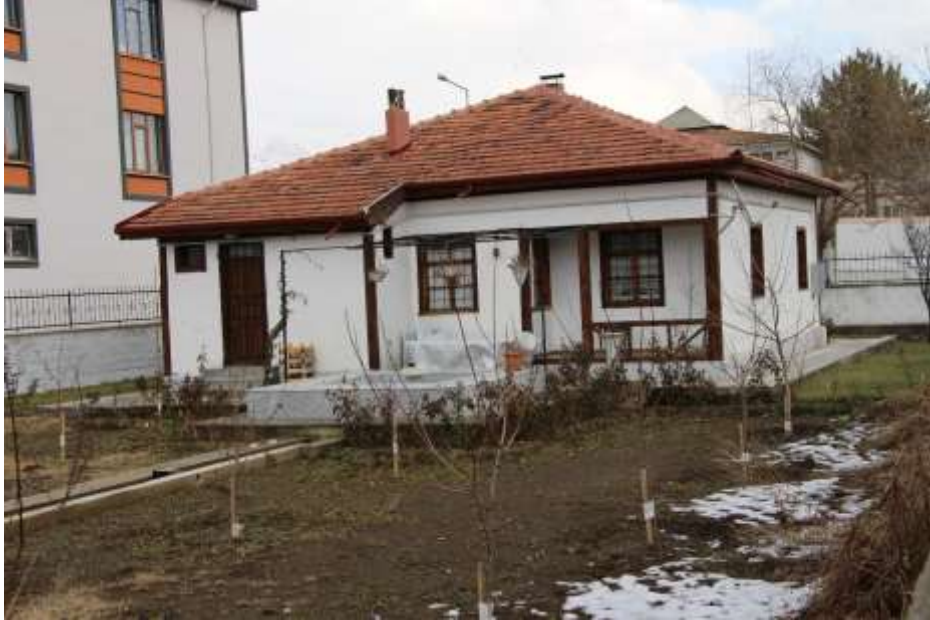
Fotoğraf 11: Restore edilerek estetik bir şekle dönüştürülen kurma evden bir görünüm.

1939 depreminden sonra şehrin imarında önemli bir yere sahip olan kurma evler ise, yeni şehir imajıyla gayet uyumludur. Nitekim 1992 depreminde kurma evlerde en küçük bir hasar dahi görülmediği gibi, bahçeli şehir anlayışına uygun bir şekilde şehrin estetik görünümünü açısından da oldukça önemlidirler. Ancak daha önce bahsedildiği üzere, son yıllarda bu evler yıkılarak bahçe alanlarıyla birlikte sitelere dönüştürülmektedir. Artık birçok mahallede kurma ev örneklerine rastlamak oldukça zorlaşmıştır. Bununla birlikte Hocabey ve Gülabibey mahallelerinde nispeten eski formlarını koruyan kurma ev grupları bulunmaktadır. Bu mahallelerin belli bölgelerinde kurma evlerin bulunduğu nostalji alanlarının (şehir için bir marka oluşturabilecek şekilde, aynı renk ve tipte boyandığı) açık hava müzelerine dönüştürülerek korunması gündeme alınabilir. Nitekim söz konusu kültürel mirası korumaya istekli olan ailelerin var olduğunu çalışmalarımız esnasında görmüş bulunmaktayız (Fotoğraf 11). Ayrıca ilgili kurumlar, her bir örneğinden (ikili, üçlü, dörtlü kurma) birer evi bulunduğu yerde veya başka uygun bir alana taşıyıp restore ederek birer kültür evine dönüştürebilir. Bu kültür evlerinin çeşitli
