27 HAZİRAN 1998 ADANA CEYHAN DEPREMİ

June 27 1998 The Adana-Ceyhan Earthquake

Prof. Dr. Ali SELÇUK BİRİCİK *
Araş. Gör. Halil KURT **

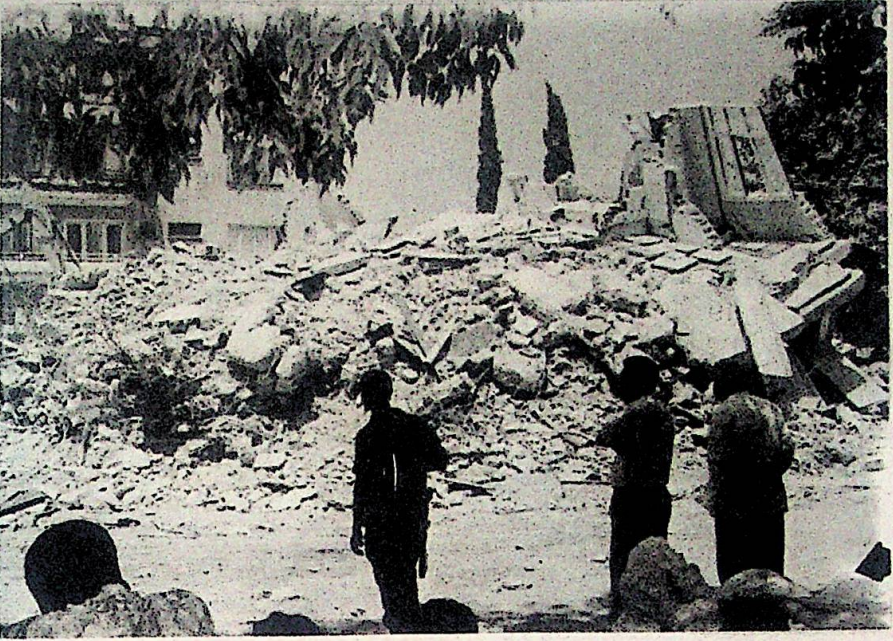
1- 27 Haziran 1998 Adana-Ceyhan Depremi'nde Ceyhan'da yıkılan kooperatif evlerinin enkazı.

Adana-Ceyhan şehirleri başta olmak üzere deprem yöresindeki şehir yerleşmelerinde genelde 2-5 katlı betonarme karkas binalar yaygındır. Adana şehir merkezinin kuzeyinde Seyhan Barajı çevresinde; Ceyhan'ın güneyinde demiryolu istasyonu civarı ile Çiflikat Yolu üzerinde son 15-20 yılda inşa edilen çok katlı kooperatif evlerinin bir kısmı az hasarlıdır. Ancak Ceyhan Şehri'nde yer alan çok katlı kooperatif evlerinden bir kısmı depremi hafif çatlaklarla atlatırken, hemen yanbaşındaki binanın tamamen yıkıldığı dikkati çekmektedir. (Foto:1). Ceyhan Kaymakamlığı ile Devlet Hastanesi arasında yer alan ve yaklaşık 30 kişinin ölümüne sebep olan binada ilk müteahhidin inşa ettiği 3-4 katın üzerine teknik önlemler alınmadan ikinci müteahhit tarafından ek katların ilavesiyle faciaya adeta davetiye çıkarılmıştır. Esasen çok zayıf tutturulmamış klavik depolardan oluşan Adana-Ceyhan Havzası'nda 1-3 m. derinde yer altı suyuna ulaşılmaktadır. Çoğu inşaatların temel kazılarında motopompla su tahliseyi yapılmaktadır. Böylesi bir zeminde, sismik yönden aktif bölgede inşa edilen 5-10 katlı binalarda, inşaat maliyetini azaltmak amacıyla eksik ve kalitesiz malzeme kullanımı, kötü işçilikle yapılan bazı kooperatif evleri büyük hasar görerek kullanılmaz hale gelmiştir.

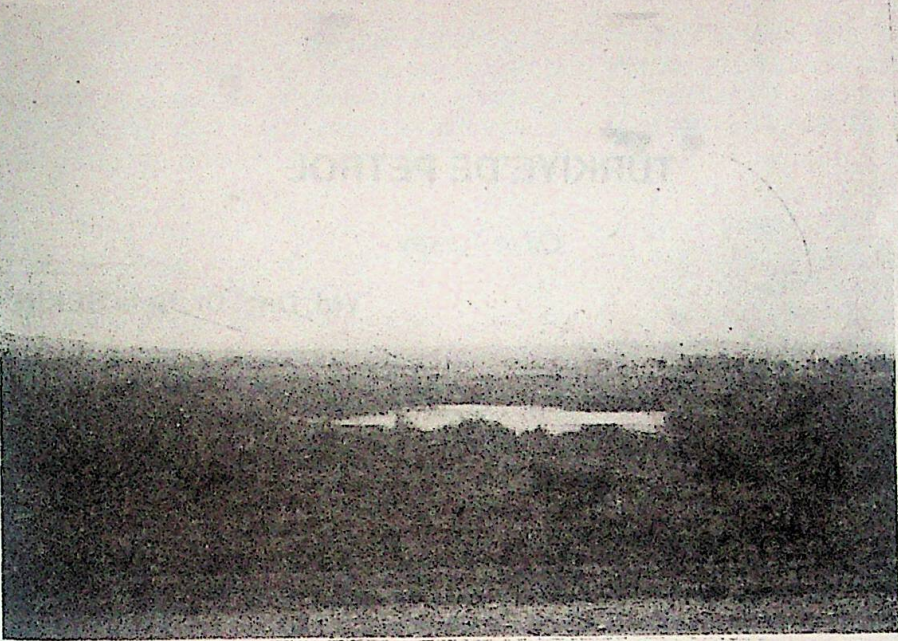
5- Adana-Ceyhan Havzası'nın önemli bir birimini oluşturan Ceyhan Ovası ve 27 Haziran 1998 depreminde sivilaşmaya maruz kalan yerlerin bir bölümü.

Depremle birlikte Ceyhan Nehri'nin Aşağı Havza'da, güneyde Büyükkapılı, Kütüklü Köyleri'nden başlayıp güneybatı-kuzeydoğu yönlü 40-50 km. uzunluğundaki bir hat boyunca kuzeyde Dikilitaş Köyü'ne kadar olan sahada (ki bu kesimlerde çok sayıda kum ocakları mevcuttur (Foto:6). Yer yer akış doğrultusunda oynayan derinlik ve örtülü fayların etkisiyle kısa süreli kaybolduğu, sularını bir ölçüde yeraltına çektiğini ve seizmin devamı süresince büyük bir hidrostatik basınçla yüzeye yakın, kumlu siltli sedimentleri vadi boyunca geniş bir alanda adeta akışkan bir balçık-çamur kıvamına getirdiği gözlenmiştir.
