KEMAH KALESİNDE EVLER

Anahtar kelimeler: Kemah, Kemah Kalesi Kazısı, Ev Mimarisi

Houses in Kemah Castle

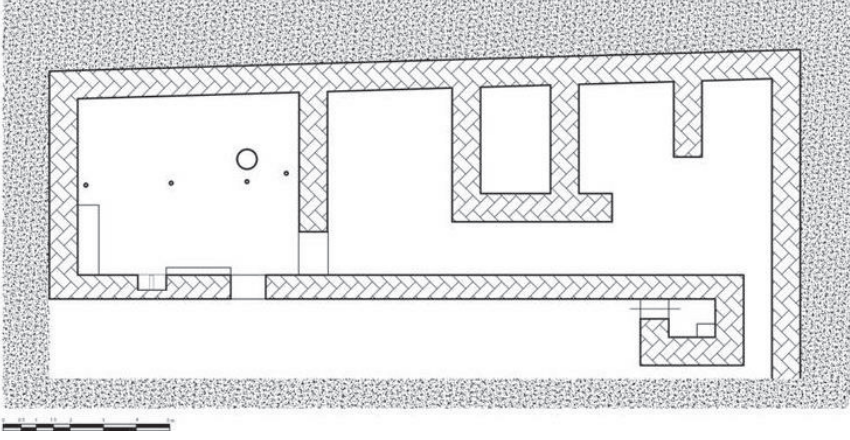
Çizim 1: Kemah Kalesi Kuzey Yöndeki Konut

1. K5-9 ve K4-9 Plan Karelerindeki Çalışmalar: K5-9 plan karesinin güneydoğu köşesindeki tandirevi, 6.65 m x 5.85 m ölçülerindedir (Çizim 1). Tandirevinin beden duvarları moloz taş örgüyle meydana getirilmiş olup beden duvarları 0.72 m kalınlığa sahiptir. Bu bölümün eğimli arazi sebebiyle kuzeyi ve güneyi arasında 1.75 m kot farkı bulunmaktadır. Kireç zemin, güneyde yüzeyden -2.20 m derinlikte tespit edilmiştir.

Zeminde doğu ve batı beden duvarlarının kenar ortalarında, üst örtüyü taşıyan ahşap direklerin oturtulduğu yuvalar bulunmaktadır. Kemah'taki geleneksel evlerde benzer uygulamalarda görülmektedir. Mekânın güney beden duvarına 2.57 m, doğu beden duvarına 2.76 m mesafede zemine gömülü bir de dibek taşı ortaya çıkarılmıştır. İçten 0.10 m çapındaki bu dibek taşının, tandırın ve ocak nişinin varlığı mekânın tandirevi fonksiyonunda olduğunu kanıtlamaktadır.

Tandirevi bölümünün güneybatısında iç çapı 0.45 m, dış çapı 0.64 m olan bir tandır çıkarılmıştır. Tandırın yörede külve adı ile bilinen havalandırma deliği, tandırın kuzeyinde tandıra 0.90 m mesafede tespit edilmiştir. Tandirevinin güneydoğu köşesinde 0.55 m genişliğe ve 0.55 m yüksekliğe sahip moloz taş ile kapatılmış olan niş bulunmaktadır.

Tandirevinin kuzey beden duvarının güney yüzüne doğu beden duvarından 1.81 m mesafede 0.85 m genişliğinde 0.64 m derinliğinde ve 0.80 m yüksekliğinde bir ocak nişi ortaya çıkarılmıştır. Ocak nişi iki bölümlüdür. Tandirevinin kuzeydoğu köşesinde kuzey-güney doğrultusunda 2.10 m uzunluğunda, 0.64 m genişliğinde ve zeminden 0.21 m yüksekliğinde kireç ile kaplanmış bir bölüm ortaya çıkarılmıştır. Aynı uygulama nişin batısında da görülmektedir. Doğru-batı istikametindeki bu alan 2.90 m uzunluğunda, 0.22 m genişliğinde ve zeminden 0.21 m yüksekliğinde olup yine kireçle kaplanmıştır. Yükseltilmiş bu iki bölümün nişin iki yanında yer alması bu bölümlerin tandirevi eşyalarının konulduğu sekiler olduğunu göstermektedir.

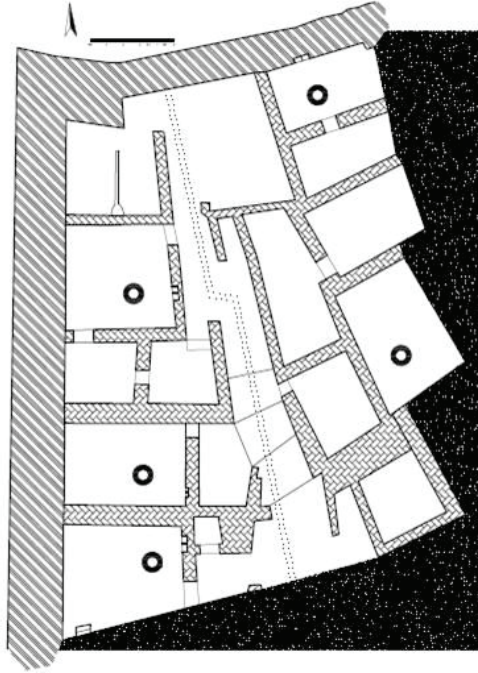
Çizim 2: K5-2, 3, 4 ve K6-2, 3, 4 Plan Karelerindeki Konutlar

2. K5-2, 3, 4 ve K6-2, 3, 4 Plan Karelerindeki Çalışmalar: K5-2, 3, 4 ve K6-2, 3, 4 plan karelerindeki kazıların sonuçlanması ile Kemah Kalesi içerisindeki mahallelerden birisi ortaya çıkarılmıştır (Çizim 2-10). Ortaya çıkarılan mekânlar, kale içerisindeki sivil mimari doku hakkında ilerleyen dönemlerde yapılması düşünülen çalışmalara ışık tutması bakımından önemlidir (Foto. 3-5).

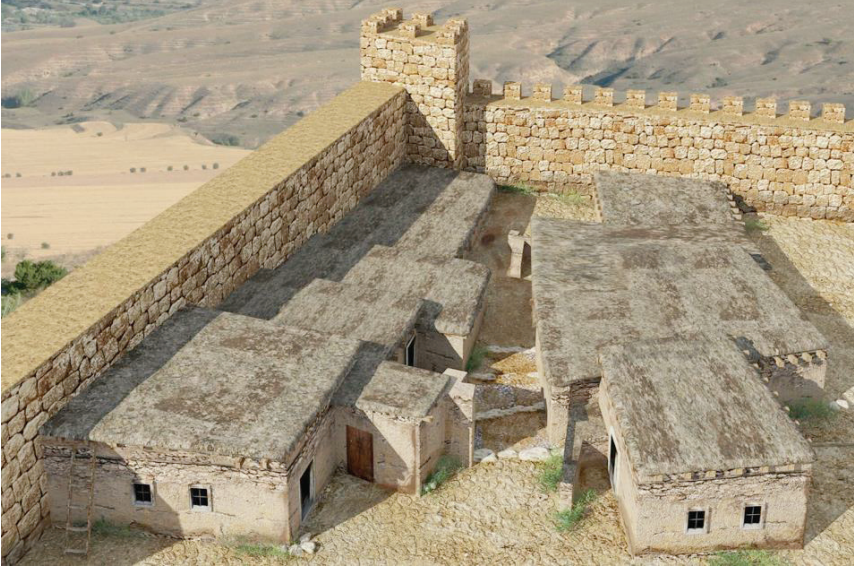
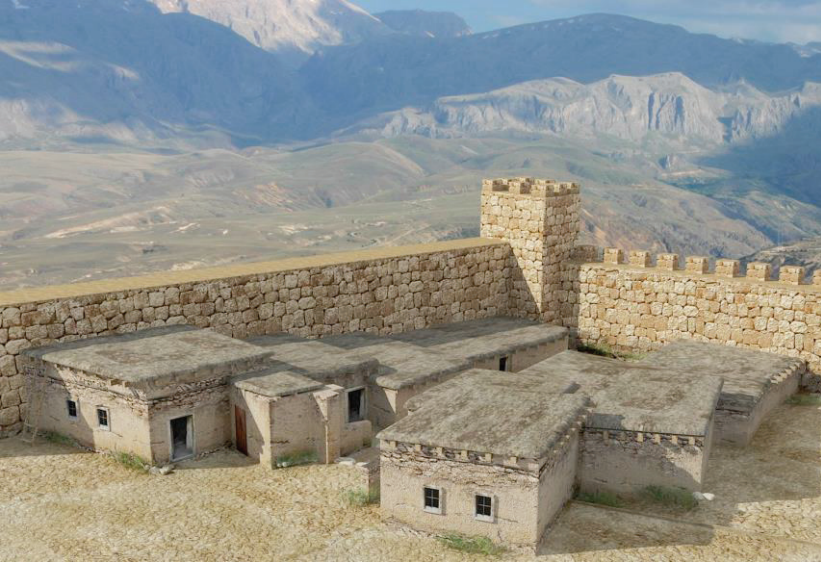
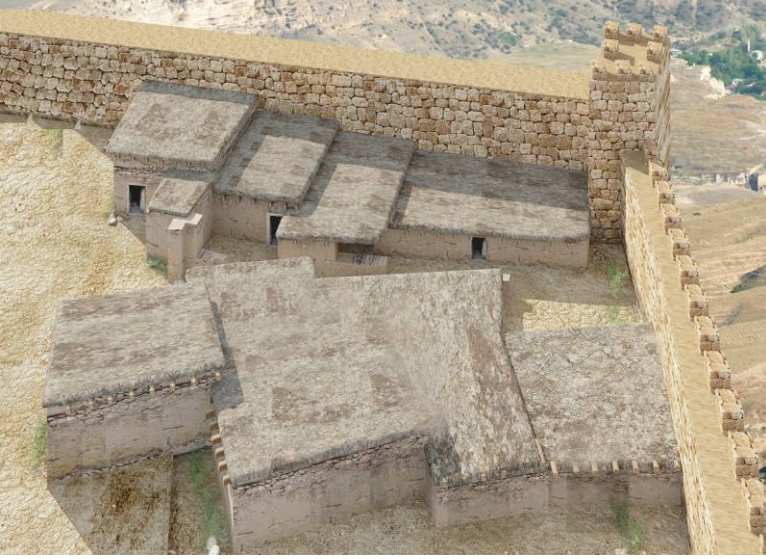
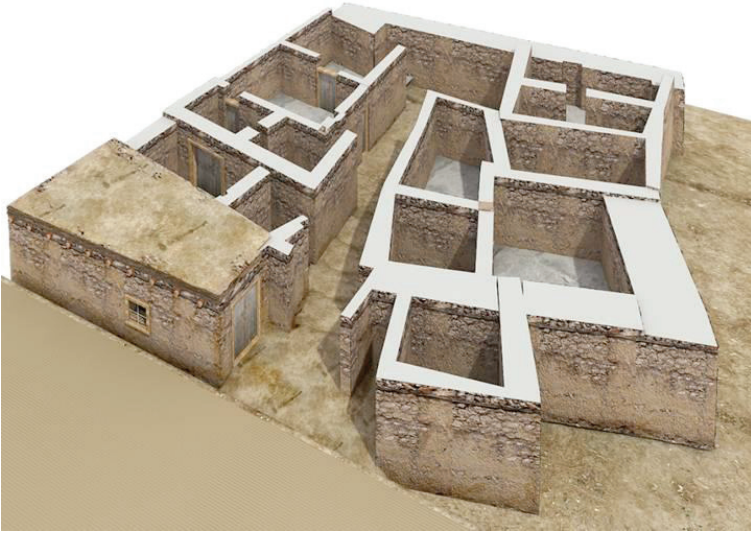
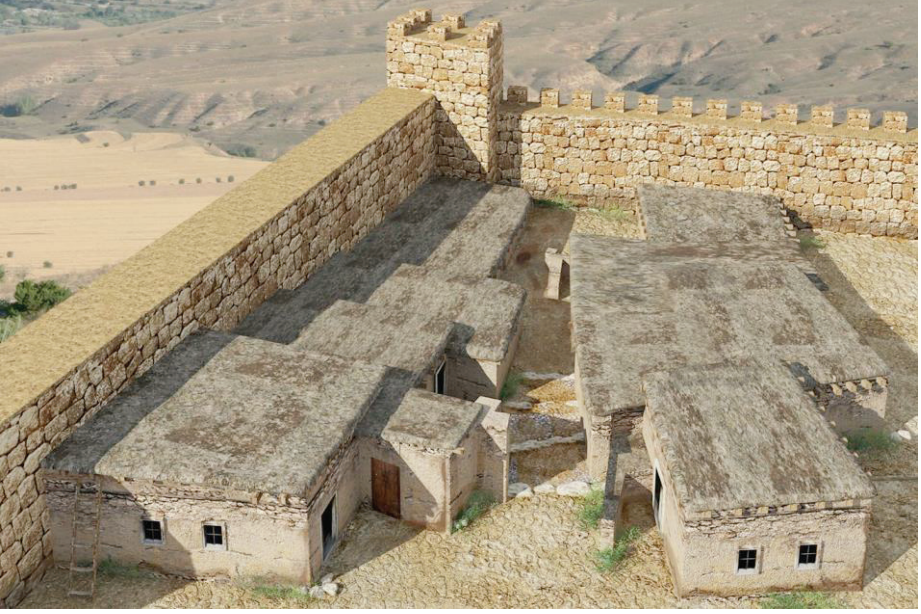
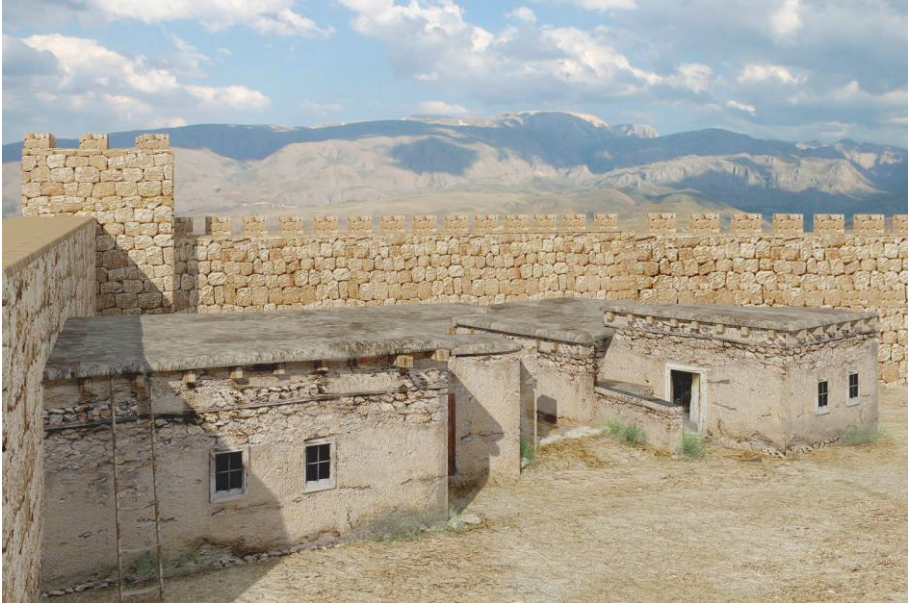
Çizim 3: K5-2, 3, 4 ve K6-2, 3, 4 Plan Karelerindeki Konutlar, Restitüsyon

Çizim 4: K5-2, 3, 4 ve K6-2, 3, 4 Plan Karelerindeki Konutlar, Restitüsyon

Çizim 5: K5-2, 3, 4 ve K6-2, 3, 4 Plan Karelerindeki Konutlar, Restitüsyon

Çizim 6: K5-2, 3, 4 ve K6-2, 3, 4 Plan Karelerindeki Konutlar, Restitüsyon

Çizim 7: K5-2, 3, 4 ve K6-2, 3, 4 Plan Karelerindeki Konutlar, Restitüsyon

Çizim 8: K5-2, 3, 4 ve K6-2, 3, 4 Plan Karelerindeki Konutlar, Restitüsyon

600 m²lik alanda gerçekleştirilen kazılar ile güneyden kuzeye doğru olan meyilli arazide ortada bir sokak ve bu sokağın doğusunda ve batısında sıralanan evler ortaya çıkarılmıştır (Çizim 3-10).

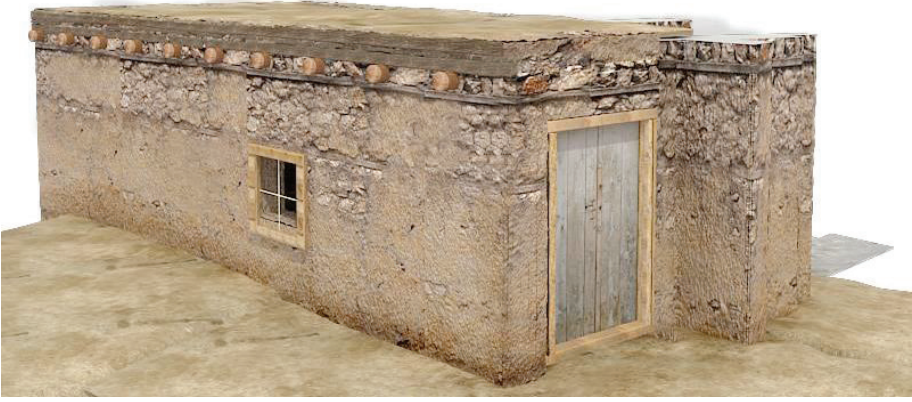
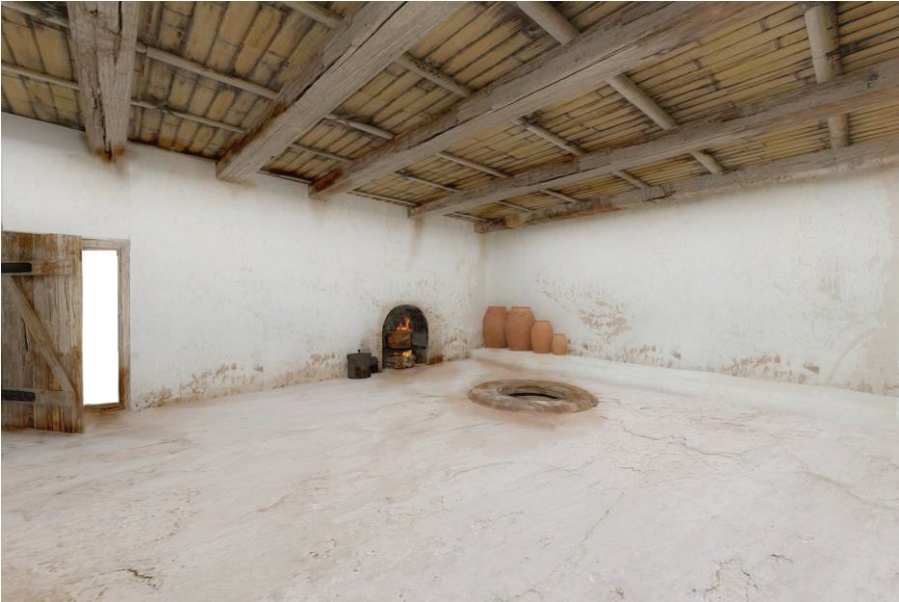
Çizim 9: K5-2, 3, 4 ve K6-2, 3, 4 Plan Karelerindeki Konutlar, Restitüsyon

Çizim 10: K5-2, 3, 4 ve K6-2, 3, 4 Plan Karelerindeki Konutlar, Restitüsyon

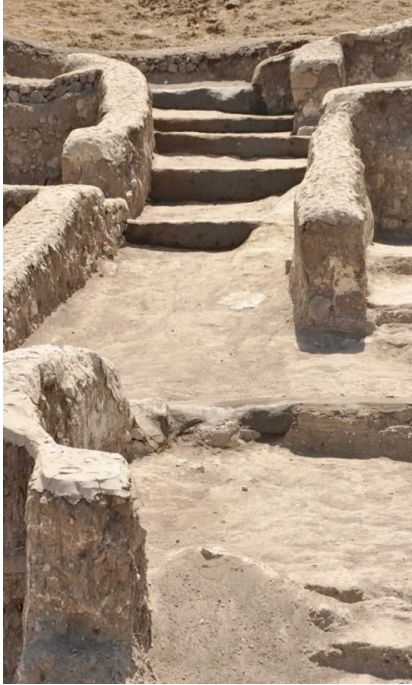
Foto. 6: K5-2, 3, 4 ve K6-2, 3, 4 Plan Karelerindeki Sokak Dokusu

Sokak: Sokak, güney-kuzey istikametinde 17.39 m uzunluğunda olup genişliği 2.14 m ile 3.56 m arasında değişmektedir (Foto. 6). Sokağın en güneyinde meyilli arazi sebebiyle üç basamak görülmektedir. Bu basamaklar

düzgün olmayan dikdörtgen şeklindedir. Üçüncü basamaktan sonra sokak kuzeye doğru rampa şeklinde devam etmektedir. Hem basamaklar hem de rampa şeklindeki bu yolun zemini sıkıştırılmış topraktır. Sokağın zemininde batı kenarı boyunca bir de kanal tespit edilmiştir. Zeminden 0.60 m derinlikte olan bu kanalın genişliği 0.40 m'dir. Kanalın üzeri ahşap tahtalar ve üzerindeki moloz taşlar ile kapatılmıştır. Kanalın sağlam olarak ulaşılan bölümleri orijinalinde olduğu gibi tahtalar ve moloz taşlar ile kapatılarak koruma altın alınmıştır.

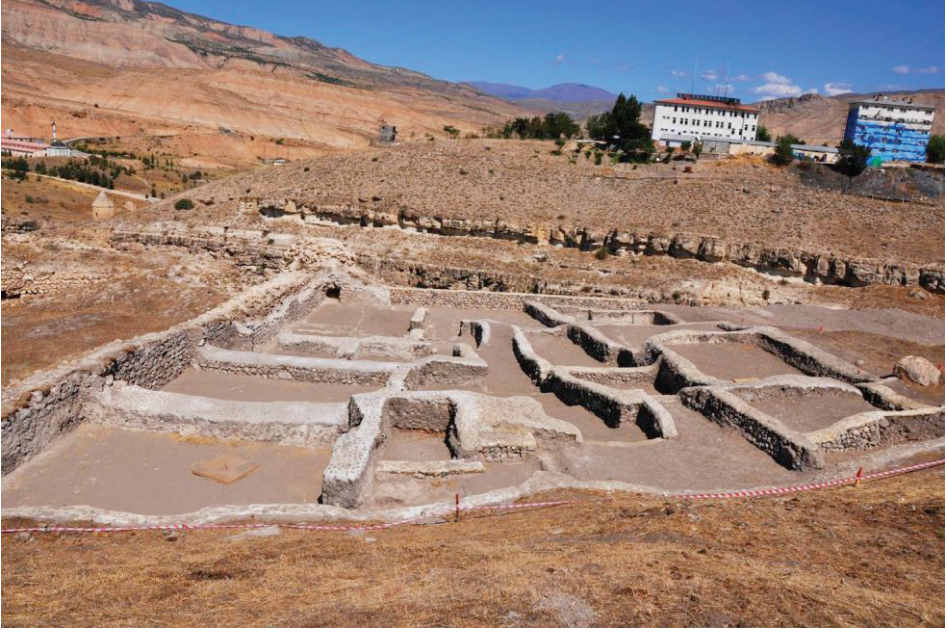
Foto. 7: K5-2, 3, 4 ve K6-2, 3, 4 Plan Karelerindeki Mahalle Dokusu

Sokağın Batısındaki Konutlar: Sokağın batısında 3 ev yapısı ortaya çıkarılmıştır (Foto. 7). Bunlar kuzeyden güneye doğru 1, 2 ve 3 Nolu evler olarak adlandırılmıştır. 1 No'lu ev dört mekândan meydana gelmektedir. 1 No'lu evin kuzeybatıdaki ilk bölümü doğuda 7.70 m, batıda 6.43 m, kuzeyde 8.15 m ve güneyde 8.10 m ölçülerindedir. Bu bölüm kuzeydoğu köşede 1.90 m genişliğindeki bir açıklık ile sokağa açılmaktadır. Bu mekânın doğudaki duvarının kuzeyde kalan 1.48 m'lik bölümü sağlam olarak ortaya çıkarılamamıştır. Kerpiç malzemeli bu duvarın kuzeyinde bir girişin olması muhtemeldir. Bahsedilen olası giriş açıklığı ile ilk bölümün batısındaki ikinci mekâna geçilmektedir.

Sokağın Doğusundaki Evler: Sokağın doğusunda 4 adet ev ortaya çıkarılmıştır (Foto. 7). Bu 4 ev kuzeyden güneye doğru 1, 2, 3 ve 4 No'lu evler olarak adlandırılmıştır. 1 No'lu ev, kuzeyde ve güneyde olmak üzere birbiriyle bağlantılı iki mekândan oluşur. Evin girişi belirlenememiştir. Evi meydana getiren iki mekândan kuzeydeki, doğuda 3.35 m, batıda 3.85 m, kuzeyde 6.55 m ve güneyde 6.35 m ölçülerine sahiptir. Güneydeki ise doğuda 2.25 m, batıda 2.50 m, kuzeyde 6.10 m ve güneyde 6.10 m ölçülerindedir. Bu iki bölüm arasında 1.75 m kot farkı bulunmaktadır. İki bölüm birbirinden 0.80 m genişliğinde doğu batı istikametindeki bir duvar ile ayrılmaktadır. Mekânların birbirleriyle bağlantıları da bu duvar üzerinde açılan 0.90 m genişliğindeki açıklıktan sağlanmıştır. Birinci bölümün kuzey duvarına, 0.75 m genişliğinde ve 0.50 m derinliğinde bir niş açılmıştır. Yine bu bölümde sıkıştırılmış toprak ile meydana getirilmiş zemine gömülmüş ve ağız çapı içten 0.70 m olan bir tandır ortaya çıkarılmıştır.

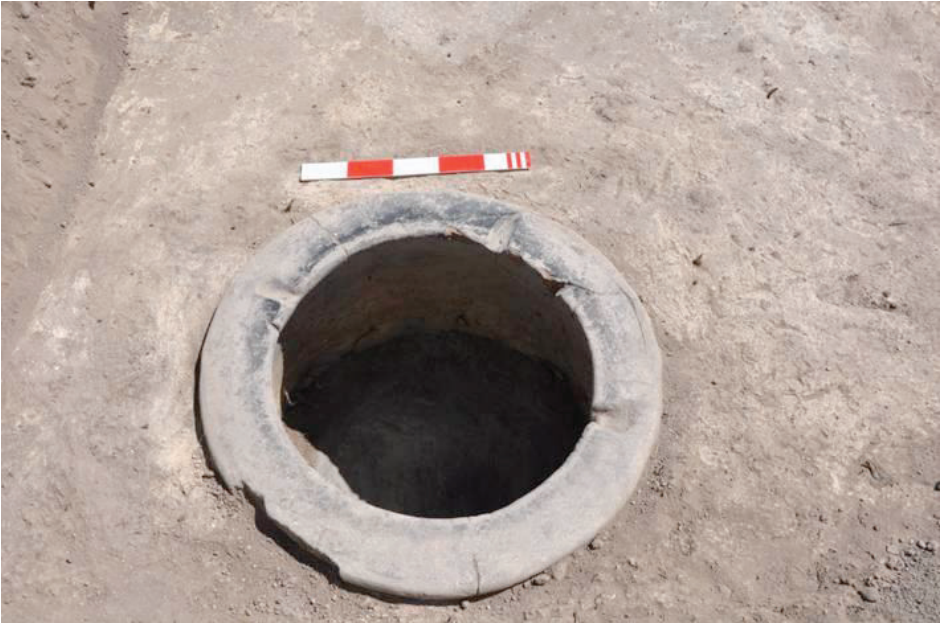
Foto. 8: Çıkarılan Tandırlara Bir Örnek

4 No'lu ev 2 No'lu evin güneyinde yer almaktadır. Doğuda 7.20 m, batıda 7.75 m, kuzeyde 4.65 m ve güneyde 5.45 m ölçülerine sahip bu mekân içerisinde bir tandır tespit edilmiştir. Kireç zemin içerisine gömülmüş olan tandırın ağız çapı içten 0.74 m'dir (Foto. 8). Bu bölümden 0.95 m genişliğindeki açıklıktan itibaren kireç döşeli rampa ile güney ve batıdaki mekânlara geçilir.

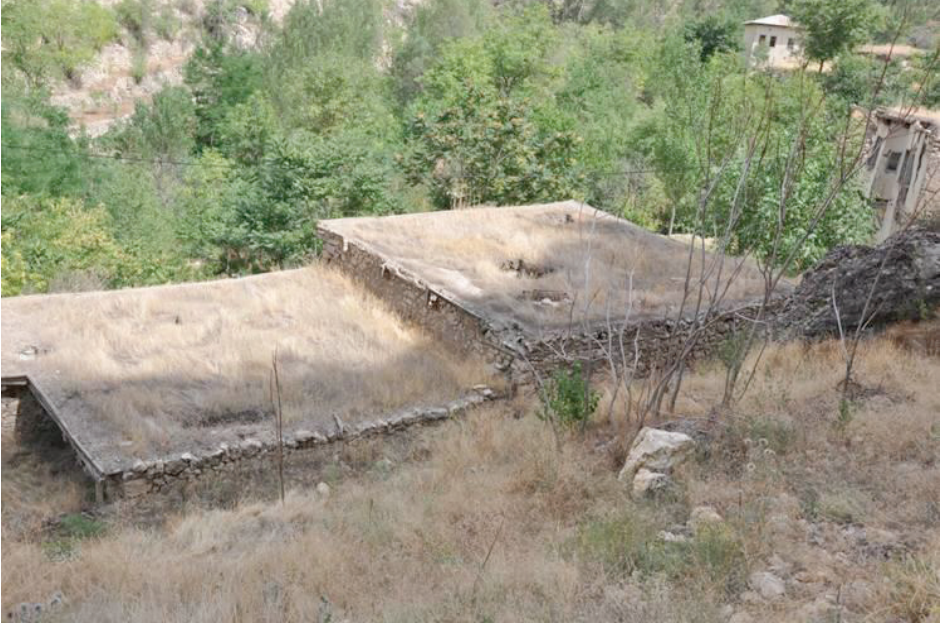
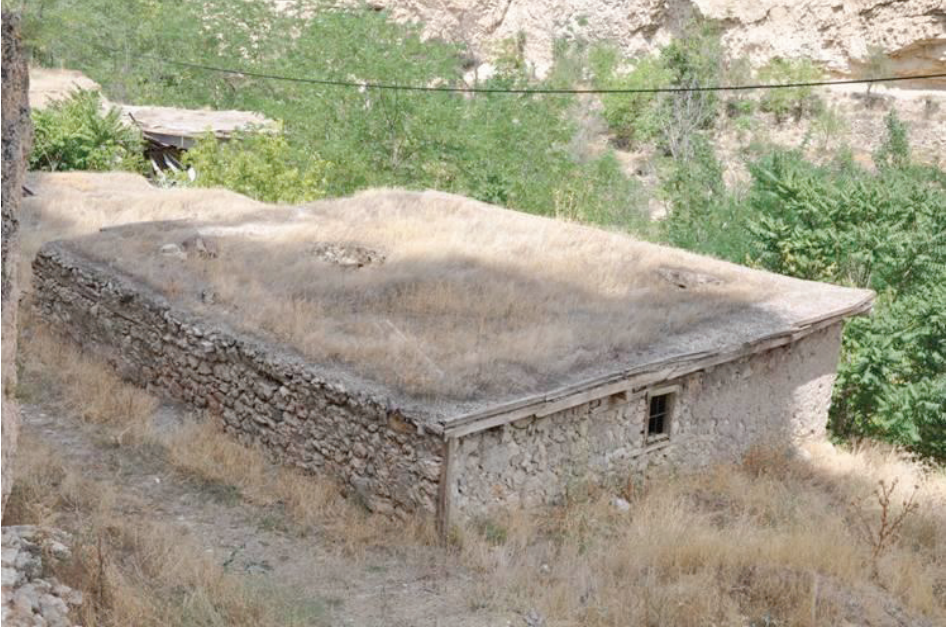
Foto. 9: Tanasur Deresi'nde Terk Edilmiş Evler ve Üst Örtüleri

Foto. 10: Tanasur Deresi'nde Terk Edilmiş Evler ve Üst Örtüleri

Kemah Kalesi'nde mevcut evlerin duvar dokusu, örtü sistemi ve kullanım amacı ile yerleştirilen ocak ve tandırların varlığı günümüzde terk edilmiş Tanasur Deresi çevresindeki ev yapıları ile büyük bir benzerlik göstermektedir (Foto. 9-12). Yaklaşık 0.50 m ile 1m arasında değişen kalınlığa sahip duvarların içleri alçı, dışları toprak sıvalıdır. Ahşap kirişlerle örtülü olan ev tavanlarının üstü tahtalarla kaplanmış bunun da üzeri bir nevi killi toprakla örtülmüştür. Düz toprak damların günümüzde de hala kullanılmakta olduğu görülmektedir. Kazı çalışmaları ile ortaya çıkarılan bu evlerde yer yer sıva izlerine de rastlanan duvar örgüsünün fazla yüksek ele geçmemesi, XVIII. yüzyıldan itibaren başlanan aşağı Kemah'a yerleşim neticesinde kullanılabilir malzemenin götürüldüğüne işaret etmektedir. Bu nedenle belirli bir yüksekliğe kadar duvarlar tespit edilmiş, üst örtüsünü oluşturan ahşap hatıllar, tavan kaplamaları ve duvar hatılları yeniden değerlendirilmek üzere taşınmış olmalıdır. Kazı sonucunda metal aksamın ele geçmemesi de bu taşınmaya bağlanabilir.

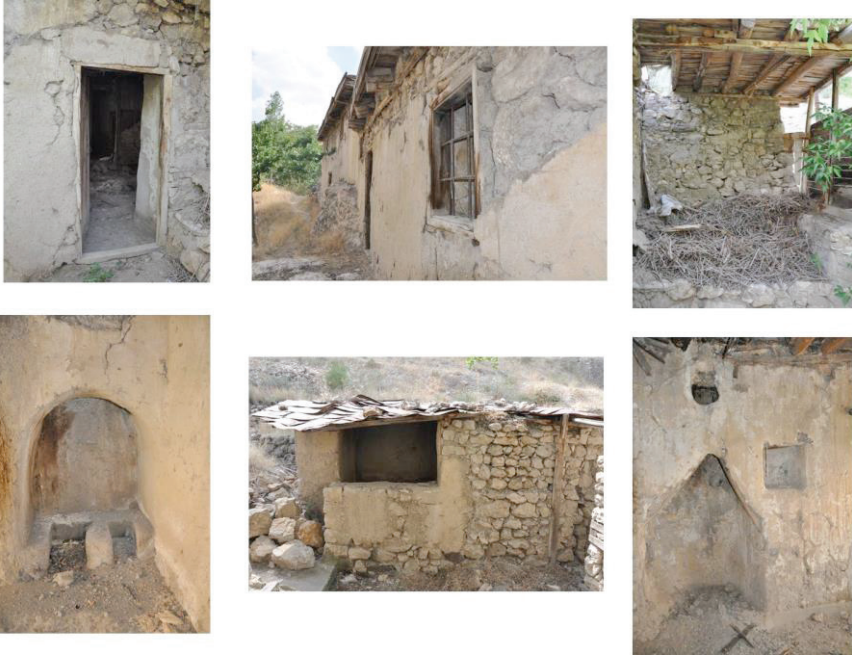
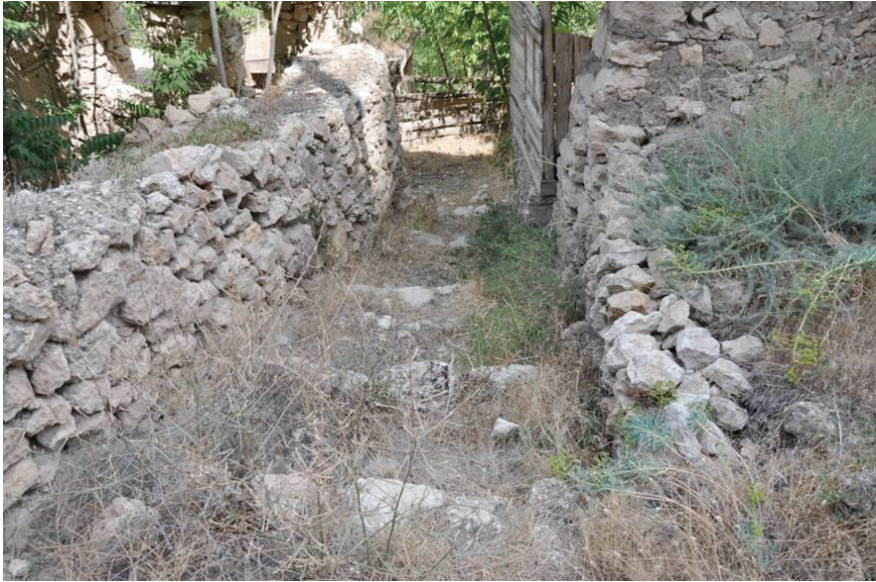
Foto. 11: Tanasur Deresi'nde Terk Edilmiş Evler ve Mekan Düzenlemeleri

Foto. 12: Tanasur Deresi'nde Terk Edilmiş Evler ve Sokak Dokusu
