**AYASOFYA I.MAHMUD KÜTÜPHANESİ VE GEÇİRDİĞİ
ONARIMLAR**

Hagia Sophia Mahmud I Library and its Restorations

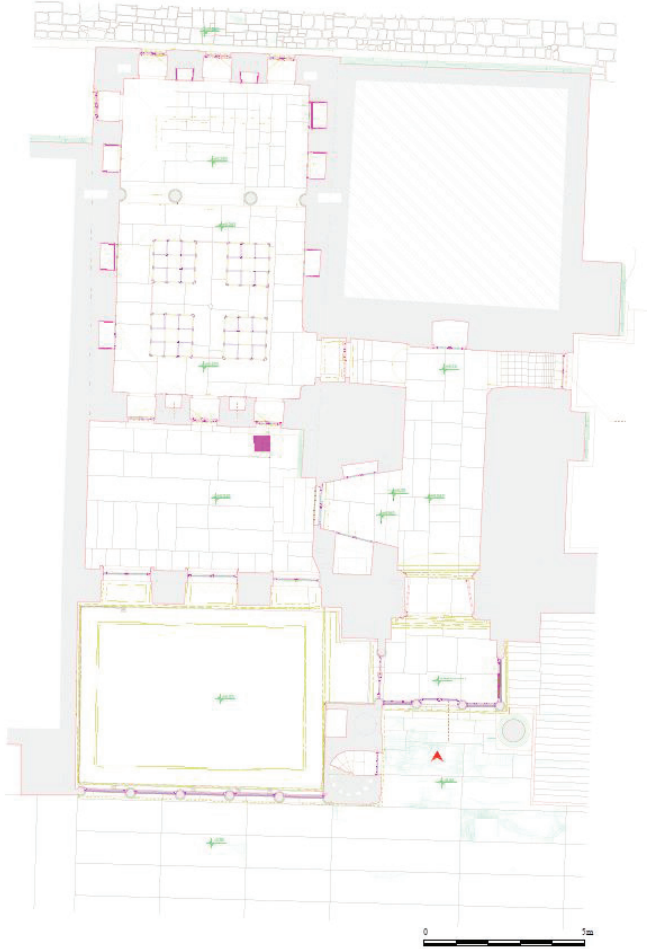
Plan 1: Ayasofya Kütüphanesi Kat Planı

Kütüphane, Ayasofya iç mekanda güney nefte iki payanda arasına konumlandırılmıştır. Kütüphane küçük bir giriş, okuma odası, ışık taşılığı ve hazine-i kütüb ve bu birimleri birbirine bağlayan bir koridordan oluşmaktadır. Yapıyı, Ayasofya iç mekândan ayıran giriş cephesi boyunca devam eden altın yaldızlı pirinç şebekedir. (Plan 1)

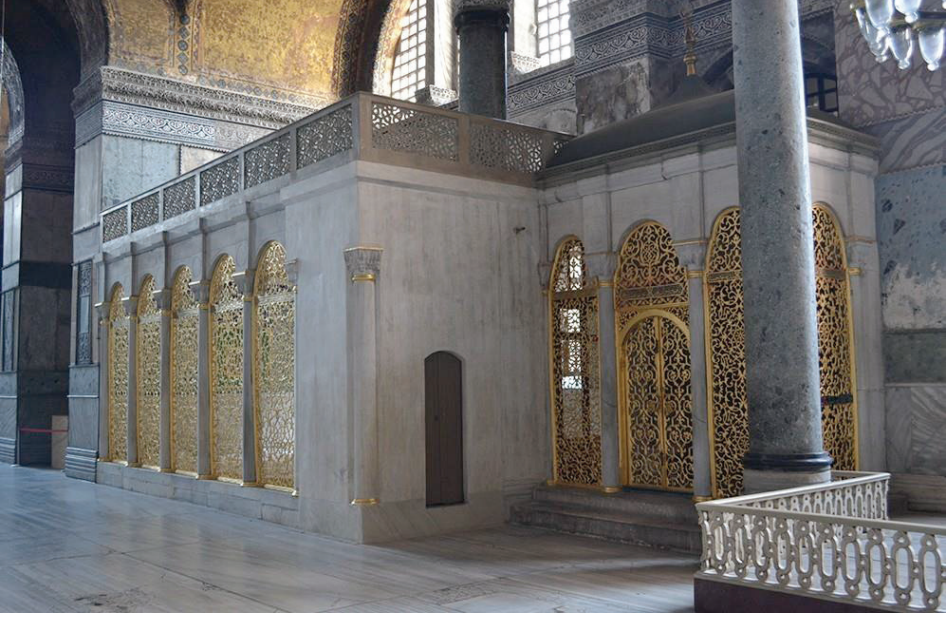
Foto. 1: Kütüphanenin Ayasofya İç Mekanında Kalan Giriş Cephesi.

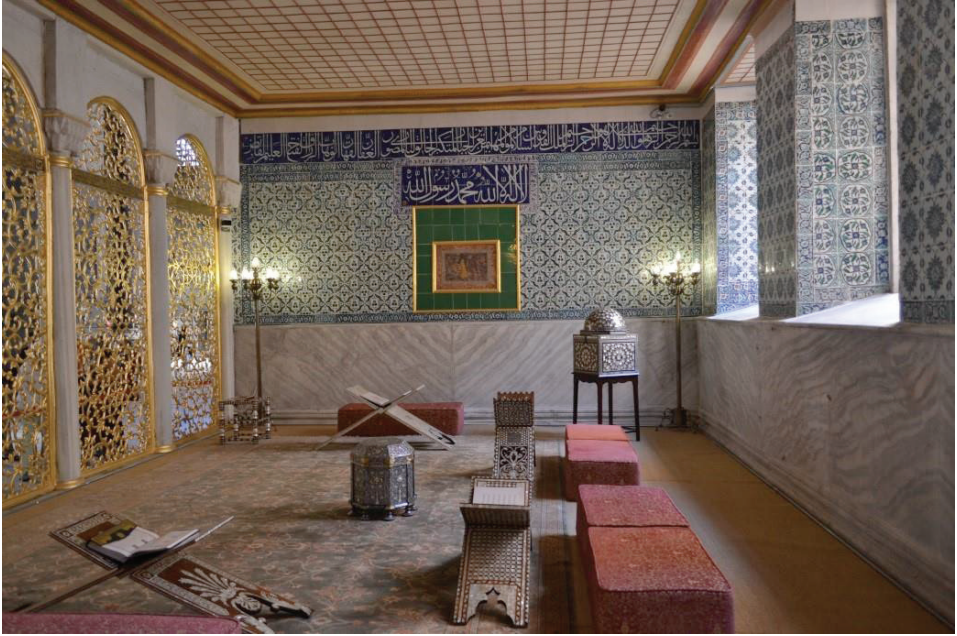
Pencereler, okuma salonu ve kütüphane arasında kalan ışık taşığına bakmaktadır. Pencere araları çini ile kaplanmış, pencere altında Bizans dönemi mermer kaplamaları olduğu gibi korunmuştur. Girişin karşısında kalan cephede yine Bizans dönemi mermer levhalar ile üstünde XVIII. yüzyıl çinileri görülmektedir. Duvarın merkezine somakiden I.Mahmud tuğrası yerleştirilmiştir. Tuğranın etrafında yeşil renkli çiniler ve ahşap çıtayla geçilerek bir pano oluşturulmuştur. Panonun üstünde iki ayrı çini kitabe yer almaktadır(Foto 2).

Foto. 2: Ayasofya I.Mahmud Kütüphanesi Okuma Salonu.

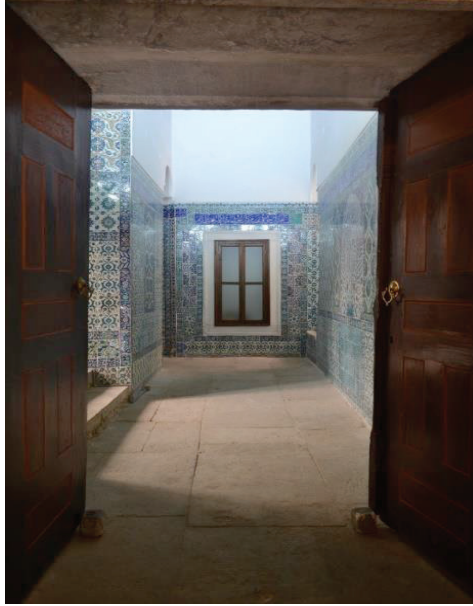
döneminin kesme taş örgülü hazine-i kütüb yapısı görülmektedir. Bu taşlık bir dönem kütüphanenin kömür deposu olarak kullanılmıştır.(Koçu,1960, s.1483.) Koridorun sonunda sağ tarafta pencere açıklığı, sol tarafta ise hazine-i kütüb kısmına ait giriş kapsı mevcuttur. Koridor duvar yüzeyleri iri rozetler, çintemani, çin bulutu gibi soyut motifler ile şakayık ve kıvrık dallardan oluşan motifli çinilerle kaplanmıştır. Ayrıca koridorda yer alan bahar dalı kompozisyonlu XVI. yüzyıl pano döneminin en güzel örneklerindedir. Kütüphanede XVI., XVII., XVIII., ve XIX. yüzyıllara ait İznik, Kütahya, Tekfur Sarayı çinileri birlikte kullanılmıştır. Yıllar içinde yapılan onarımlar sırasında aralarına 16.yüzyıl taklidi Fransız fayansları da eklenmiştir (Foto 3).

Foto. 3: Okuma Odası İle Hazine-İ Kütüb Bölümünü Bağlayan Koridor.

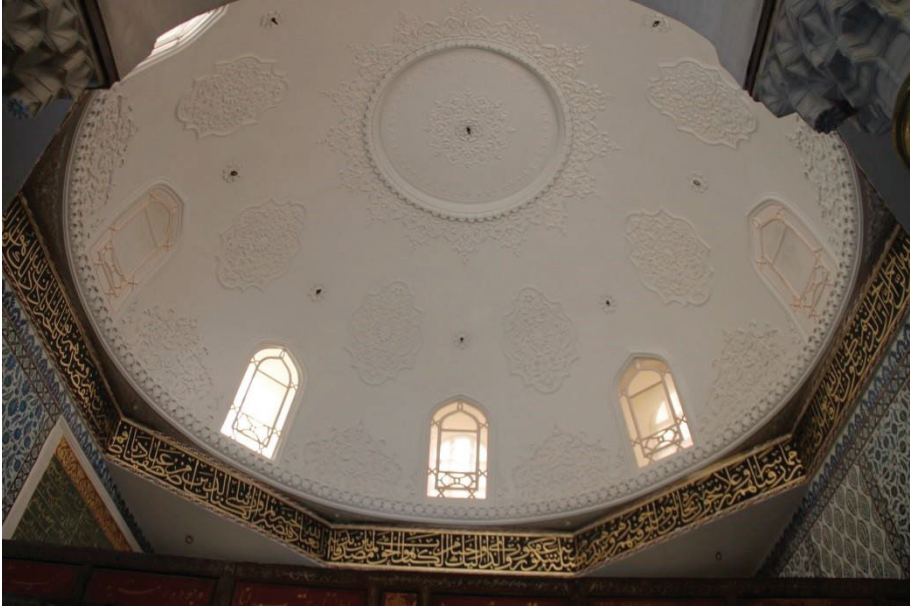
Foto. 4: Hazine-İ Kütüb Bölümü Kubbe Örtüsü.

Kare mekânı örten kubbe alçı malakariler ile bezenmiştir. Kubbede, altı adet zarif alçı içlik pencere ile bulunmaktadır. Kubbenin kör cepheleri boş bırakılmamış sağır alçı içlik pencere yapılarak pencere düzeni devam ettirilmiştir. Kare mekânın ışık taşılığına bakan cephesinde altlı-üstlü toplam altı pencere ile aydınlanmaktadır.(Foto 4)

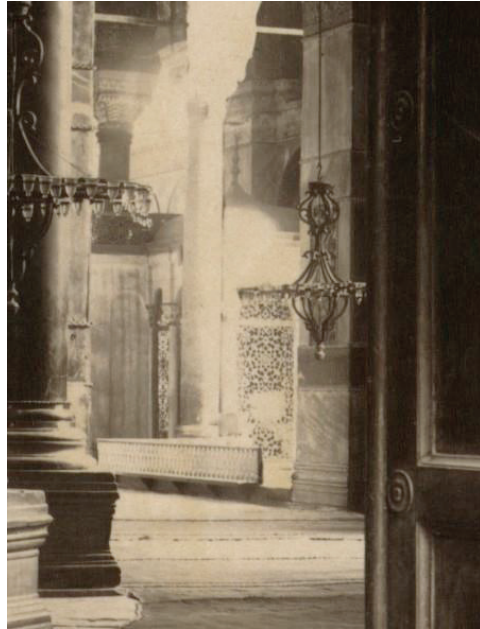
Foto. 6b: Sebah&Joallier'e Ait Fotoğraftan Detay.

Yukarıda bahsi geçen Osmanlı ve Cumhuriyet döneminde yapılan restorasyonların boyutu bilgi ve belgenin az olması sebebiyle tam olarak bilinmemektedir. Ayrıca görsel malzemenin azlığı nedeniyle de yapıda bir karşılaştırma yapılamamaktadır. Tespit edilen fotoğraflardan biri Sebah&Joallier'e ait Ayasofya kapısından çekmiş olduğu fotoğraftır. Geride görülen kütüphanenin parlayan şebekeleri ve giriş holünün tonozu görülmektedir (Foto6a - Foto 6b detay). Kütüphaneye ilişkin bir diğer görsel belge Gurllit'e aittir. Resmedilen güney cephesinin sütunlarının gerisinde siluet halinde kütüphane görülmektedir(Foto7). Bir diğer görsel ise 1920"li yıllara tarihlenen ait fotoğraftır(Foto8). Fotoğrafta kütüphanenin bulunduğu nef doğu yönünden çekilmiş olup okuma salonu şebekeleri görülmektedir(Ousterhout, Başgelen,2005,s.53). Bilgi, belge ve raporlama ile yürütülen, yapıyı bütüncül

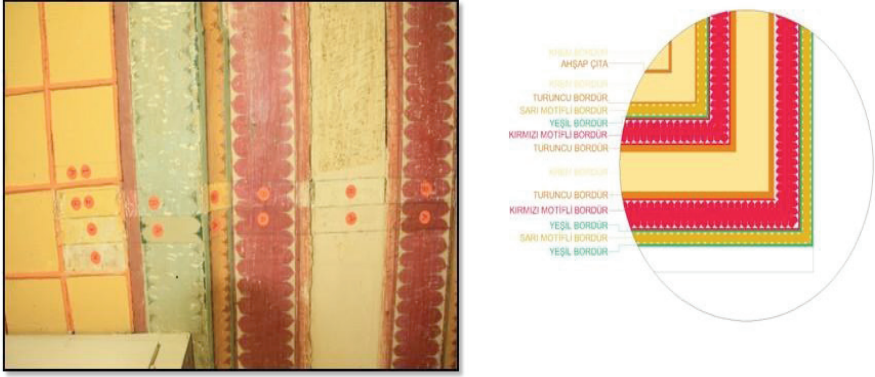
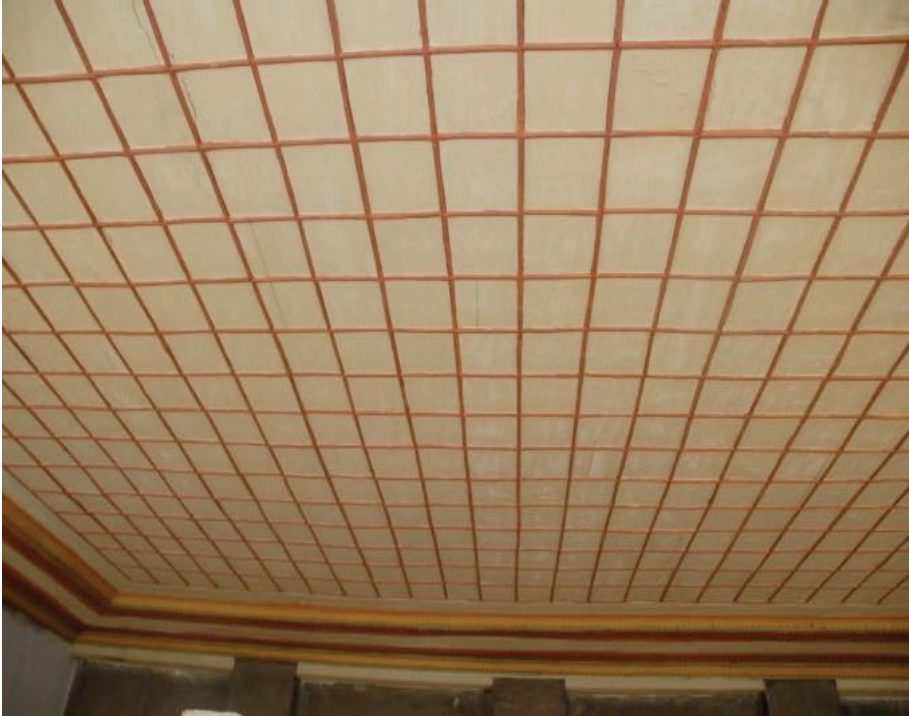
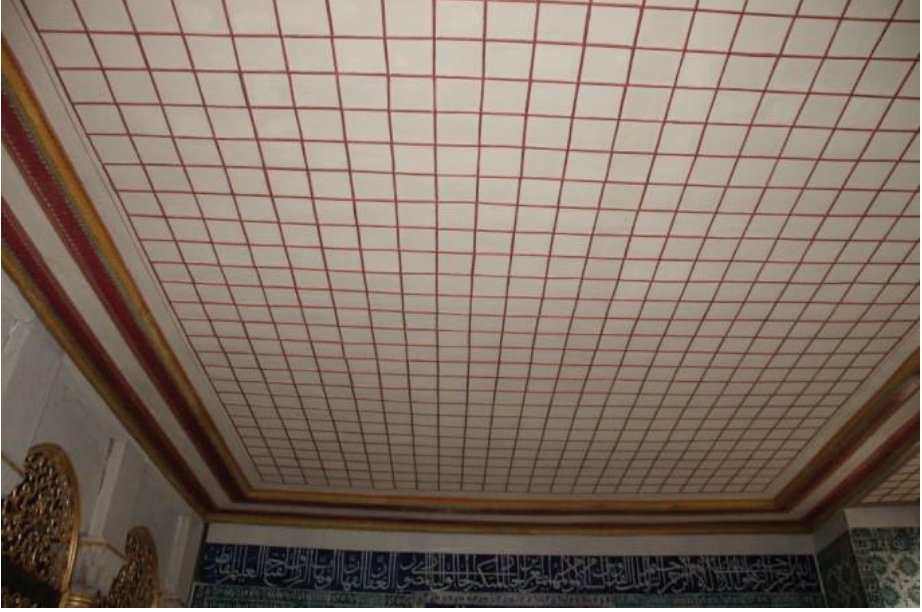
Foto. 9: Okuma Odası Restorasyon Öncesi Araştırma Rastası ve Planı

Foto. 10: Restorasyon Öncesi Okuma Odası Tavanının Durumu

Foto. 11: Restorasyon Sonrası Okuma Odası Tavanının Durumu.

Söz konusu restorasyonda uygulamalar ilk olarak okuma odasında araştırma raspaları yapılarak başlanmıştır. Ahşap yüzeylerin üzerinde değişik dönemlere ait macun ve boya tabakasına rastlanmıştır. Tavan yüzeyinde genel olarak en üstünde Tayla'nın bahsettiği 1981 yılı onarımlarında kullanılan ya da öyle olduğu varsayılan boyalar bulunmuştur. Tavan yüzeyinde yer alan zemin, çita ve bordürler üzerinde yapılan raspalar sonucunda mevcut boyanın altın tek boya katmanına rastlanmıştır; mevcut renklerin daha açık tonları tespit edilmiştir. Özgün boya katmanının altında ise Osmanlı döneminde kullanılan beziryağı ve üstübeç içeren bir macun kullanıldığı gözlenmiştir. Tavanda farklı olarak bordürde geçen sarı rengin altında motifler ile tavanın bazı kısımlarında yapılan boya raspalarında zarar görmüş koyu yeşil bir zemine de rastlanmıştır. Söz konusu tavanın öncelikle hasarlı olan ahşap tavan kaplamaları onarılmış, kurtarılamayacak gibi olanlar ise yenilenmiştir. Ahşaplardaki tamirat işlemi ardından boya ihyalarına geçilmiş, boya katmanları aynı renkte tümlenmiş, boya olmayan yüzeyler boyanmıştır(Foto: 9-10-11).

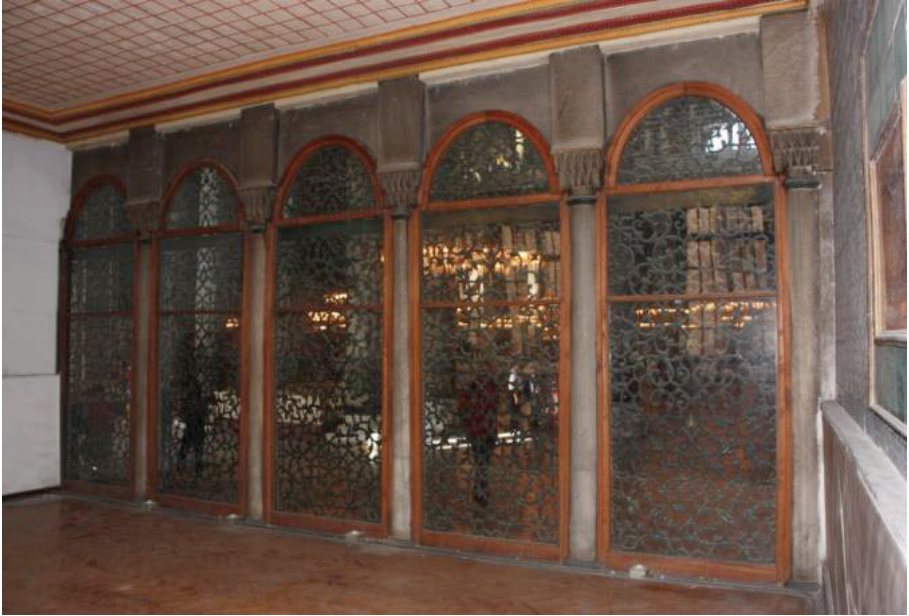
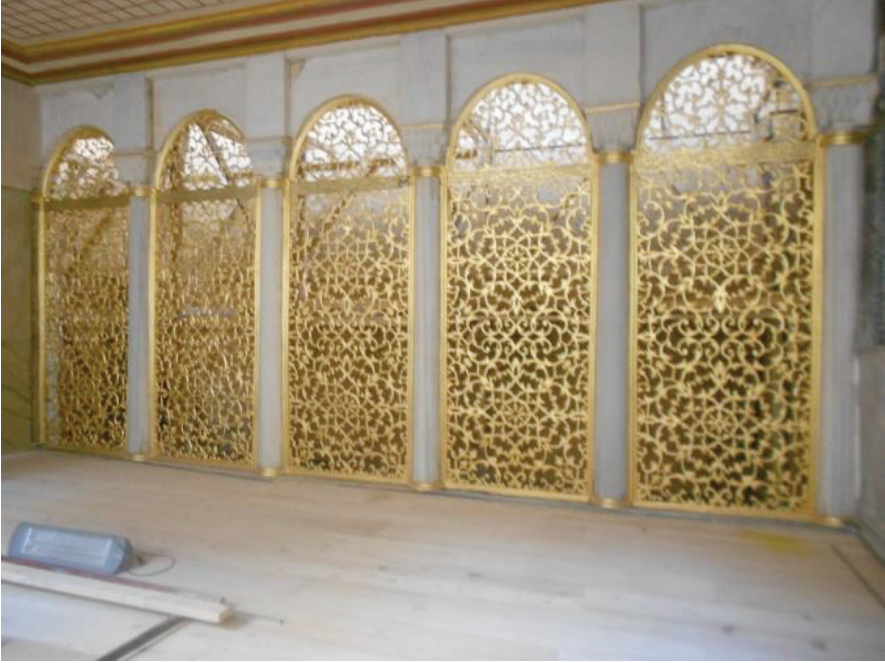
Foto 12: Restorasyon Öncesi Pirinç Şebekenin Durumu.

Foto. 13: Restorasyon Öncesi Sonrası Pirinç Şebekenin Durumu

Okuma odasındaki bir diğer uygulama pirinç şebekelerin üzerinde yapılan araştırma ve konservasyon işlemidir. Barok tarzı şebekeler klasik yapı detaylarına sahip kütüphane yapısının önemli özelliklerinden biridir. Uygulamaya ilk olarak şebekeleri okuma odası içinden kapatan ve muhdes olduğu anlaşılan ahşap pervazlı sabit pencereler yerlerinden sökülmüştür. Daha önceki restorasyonlar sırasında boyanan şebekeler üzerinde araştırma raspa yapılmış; iki önemli sonuç elde edilmiştir. İlk olarak özgün katmana ulaşılarak altın yüzey bulunmuş; ardından yapılan analiz ile de şebekenin altınla varaklanmadığı, altınla tombaklandığı⁴³ anlaşılmıştır. İkinci olarak şebeke kayıtlarında kitabe olduğu belirlenmiştir. Yüzeyinde yapılan raspa denemelerinde sonra, raspa uygulamasının tombağa vereceği zarar düşünülerek konservasyonu yapılan şebeke sülyenlenerek altınla varaklanmıştır(Foto 12-13). Kitabeli yüzeylerde ise raspası itinalı biçimde yapılarak tombak açığa çıkarılmış,

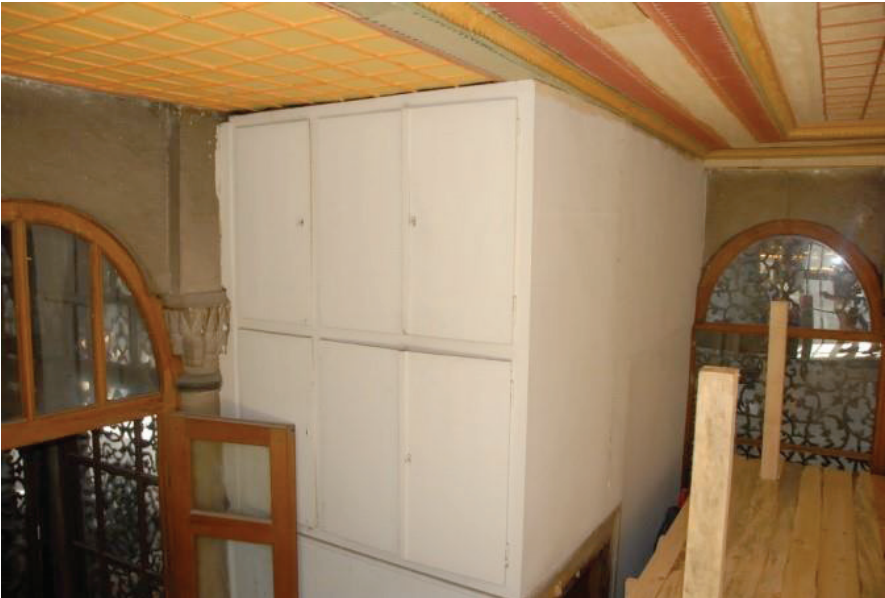
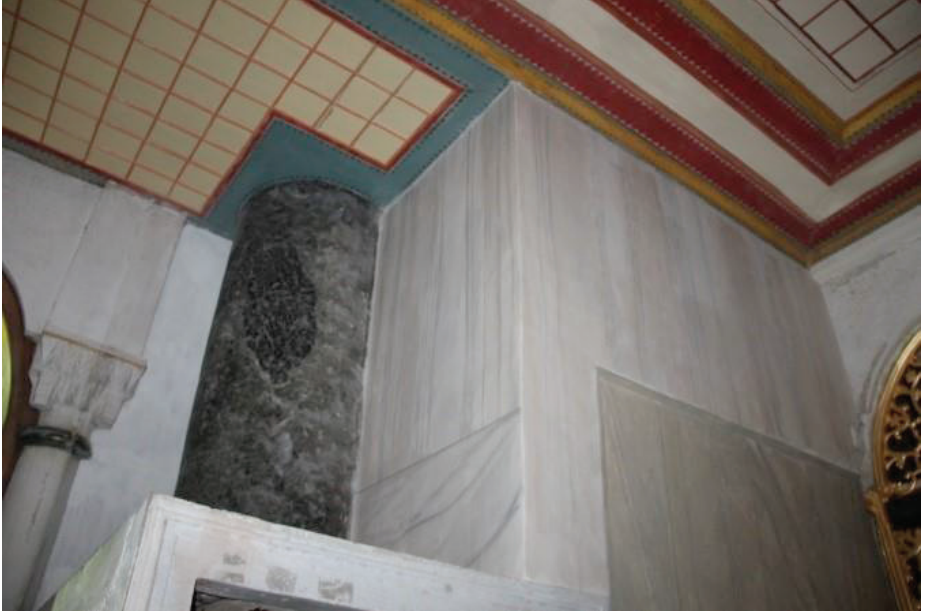
Foto. 14: Restorasyon Öncesi Okuma Odasında Yer Alan Muhdes Kısımın Görünüşü

Foto 15: Restorasyon Sonrası Muhdes Kısımın Alınmasından Sonra Özgün Ayasofya Sütunu Ve Duvar Yüzeyinin Açığa Çıkmış Hali.

Odanın giriş kapısı yanında kötü işçilikle imal edilmiş muhdes ahşap dolap ile duvar kaplamalar sökülerek özgün duvar yüzeyler açılmıştır. Giriş kapısı ve nişin yanında yer alan duvar yüzeyinde hasar görmüş mermer taklidi tespit edilmiştir. Bu yüzeyler sağlamlaştırılmış, mermer taklidinin tülemeleri yapılmıştır. Nişin içinde özensiz konmuş ahşap kaplamalar çıkarılmış, içindeki sıva onarılmıştır. Söz konusu ahşap kaplamalarının sökülmesi ardından nişin gerisinde devam eden Ayasofya'ya ait mermer sütunda mekân içinde açığa çıkarılmıştır (Foto 14-15).

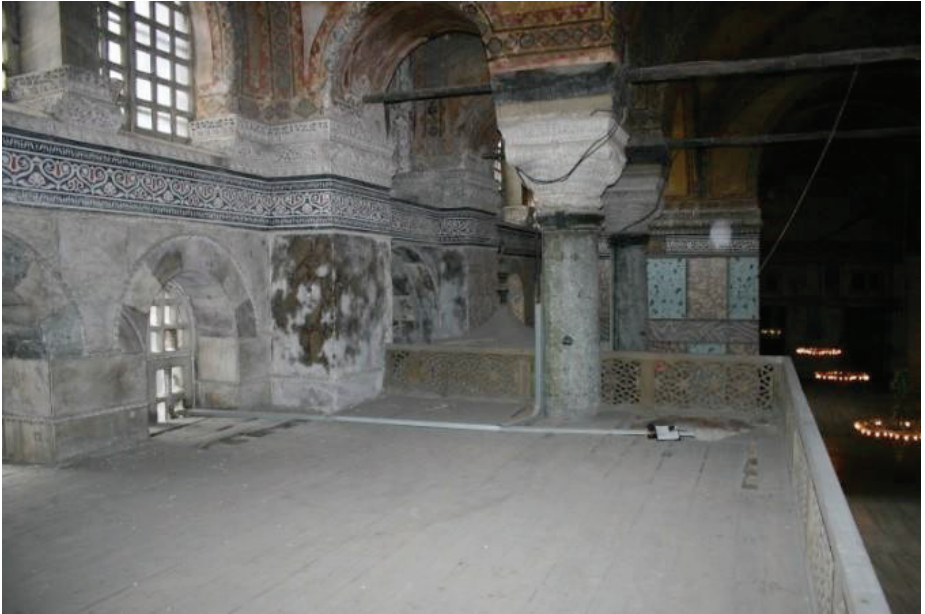
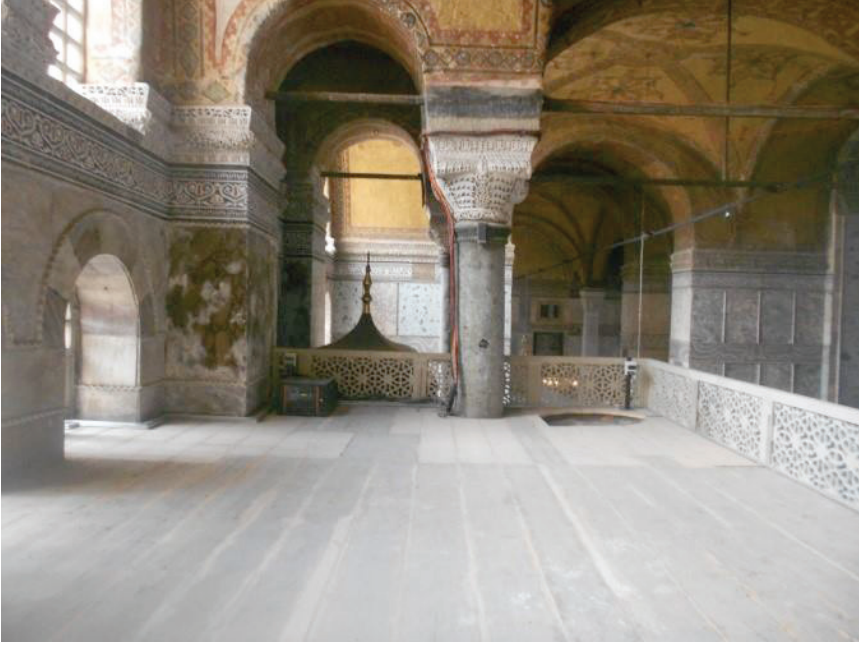
Foto. 16: Restorasyon Öncesi Maksure Olarak Kullanılan Okuma Odasının üstü

Foto. 17: Restorasyon Sonrası Maksure Olarak Kullanılan Okuma Odasının Üstü

Okuma odasının üst örtüsü olan ahşap kaplamaların bakımı yapılmıştır. Kötü durumda olanlar yerinden alınarak sağlamlaştırılmış ve tekrar yerine takılmıştır. Korkuluklar temizlenmiş, bakım ve onarımları yapılmıştır(Foto 16-17).

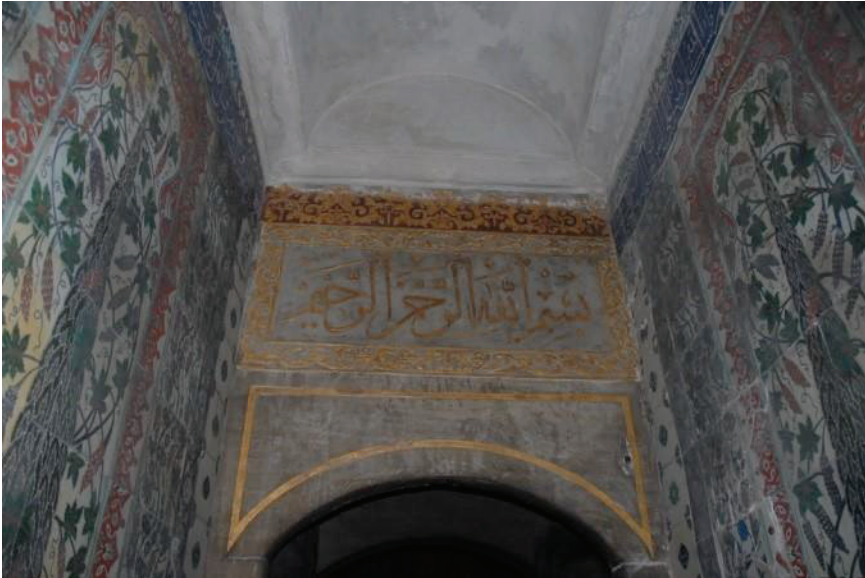
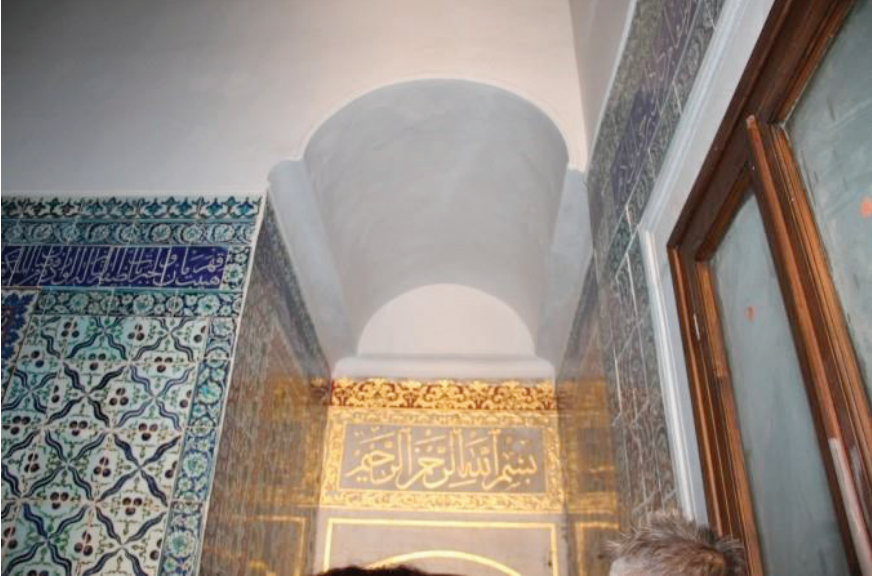
Foto. 18: Restorasyon Öncesi Koridor Yönünden Hazine-İ Kütüb Kapısının Üstünde Yer Alan Mermer Kitabenin Durumu.

Foto. 19: Restorasyon Sonrası Koridor Yönünden Hazine-İ Kütüb Kapısının Üstünde Yer Alan Mermer Kitabenin Temizlenmesi Ve Varaklanmasının Ardından Durumu.

Koridorda nemin yarattığı etkiyle tonoz sıvasında bozulmalara neden olmuş sıvaları bir kısmı kabarmış bir kısmı ise dökülmüştür. Sıvanın sağlamlaştırılmayacak kadar kötü durumda olanları temizlenmiş, enjeksiyonla yerinde kalabilecek yüzeyler sağlamlaştırılmıştır. Kayıp olan sıva yüzeylerindeki tuğla derz dolguları temizlenerek yeniden yapılmış; ardından horasan harcı ile tonoz tamamlanmıştır. Renk araştırmalarında mevcut beyaz renk dışında renk tespit edilememiş, aynı renk ile boyanmıştır. Tonozun yan duvarlarında ise alçı sıva yer almaktadır. Eksik kalan kısımlar tamamlanmış, tonozda olduğu gibi araştırmalar neticesinde mevcut boya rengi ile uygulama sonlanmıştır. Koridor duvarlarında bulunan niş ve pencere doğramaları elden geçirilmiş, eksikleri tamamlanmış, cilalanarak ve camları yenilenerek yerlerine takılmıştır. Aynı şekilde ışık taşılığına açılan kapıda temizlenmiş, onarılmış ve yerine takılmıştır. Koridorda pencere yönünde çimento kapatılan iki niş tekrar açılmış, hazine-i kütüb kısmına açılan kapı temizlenmiş, üstündeki kitabe ve etrafında dönen bordür ve üstündeki tepelik temizlenerek altınla varaklanmıştır(Foto 18-19).

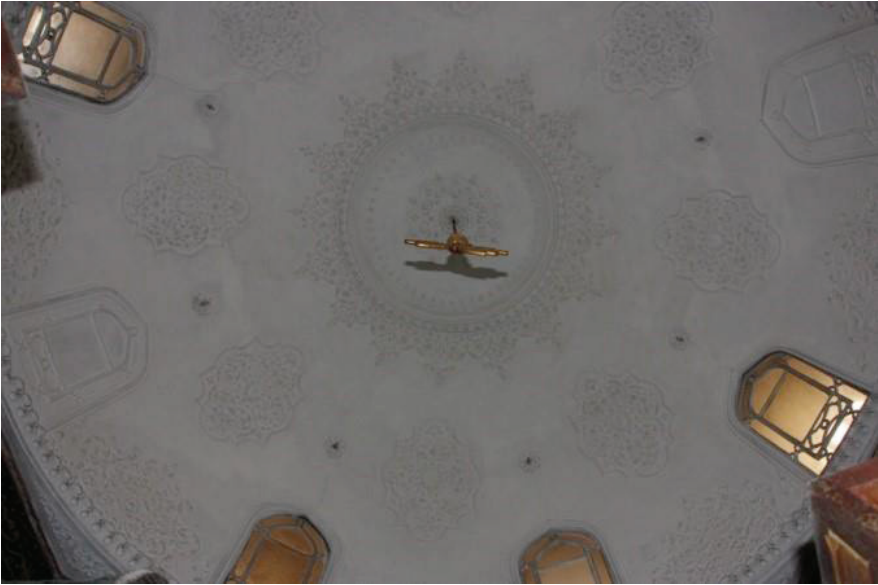
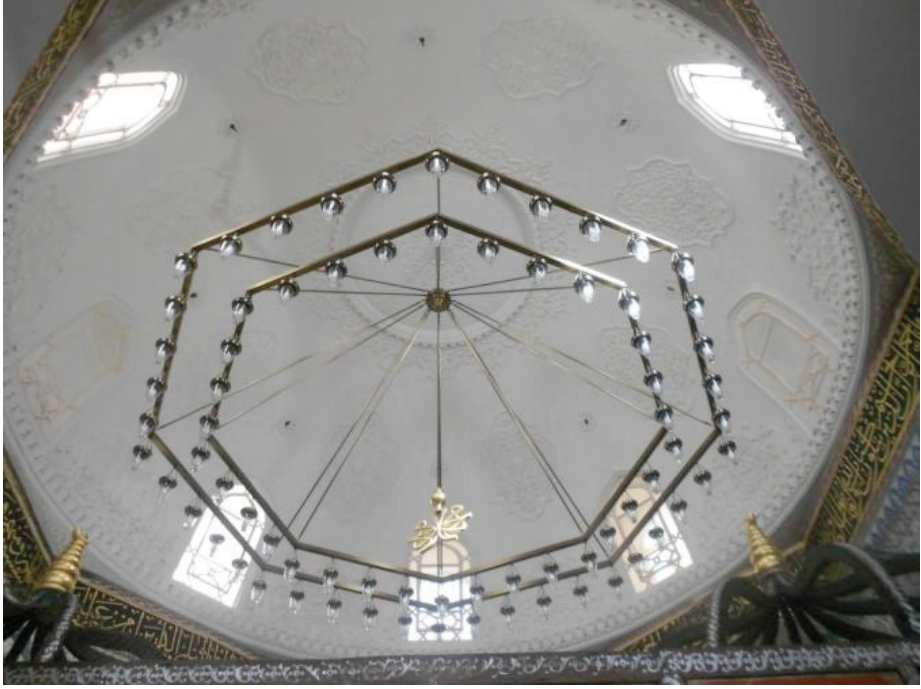
Foto. 20: Restorasyon Öncesi Hazine-İ Kütüb Bölümü Kubbesi

Foto 21: Restorasyon Sonrası Hazine-İ Kütüb Bölümü Kubbesi

Hazine-i kütüb kubbesinde kasnağında yer alan lamaların bir kısmının paslandığı ve mukavemetini kaybederek kırıldığı görülmüştür. Bu kısımlar askıya alınarak paslanmaz çelik kenetler ile takviye yapılarak statik açıdan güçlendirilmiştir (Plan 3). Dış cephede de kurşunların değişimi sırasında kubbe ve tonoz eteğinde hatıl boşlukları ile küçük bir ahşap parçası tespit edilmiştir. Hatıl boşluklarına ahşap hatıllar yerleştirilmiş ve birbirine bağlanmıştır. Ardından kubbe ve tonoz sıvanarak kurşunla örtülmüştür.

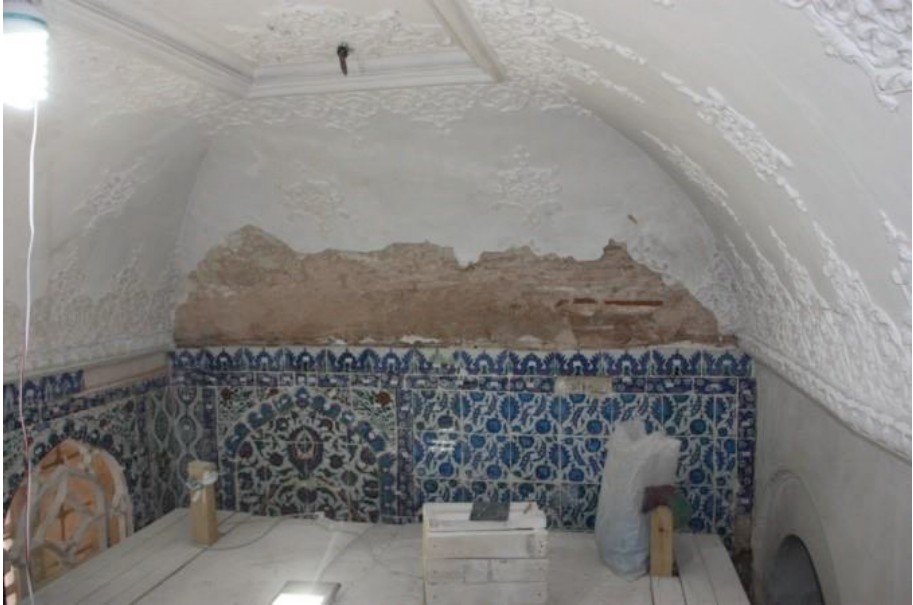
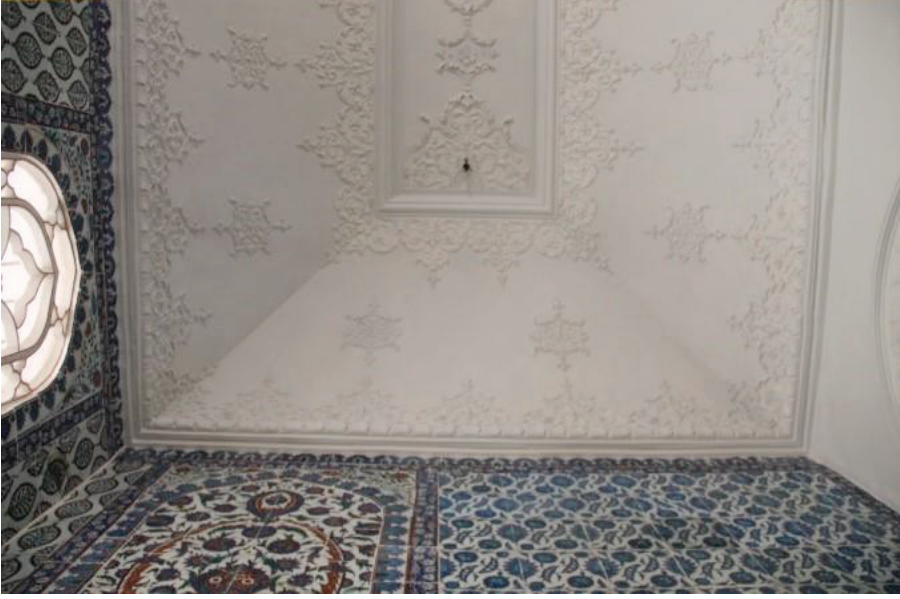
Foto 22: Restorasyon Öncesi Hazine-İ Kütüb Bölümünü Tonozunun Durumu.

Foto. 23: Restorasyon Sonrası Hazine-İ Kütüb Bölümü Tonzunun Malakarilerinin Tamamlanmış Hali.

Hazine-i kütüb iç mekânında kubbe ve tonoz üzerinde araştırma rasparları yapılmış ancak farklı bir renk uygulanmadığı görülmüştür. Kubbede bulunan alçı içlik pencerelerin kötü durumda olanları yerlerinden alınarak sağlamlaştırılmış, yerine takılmıştır. Bütün alçı içlik pencere fugaları tespit edildiği biçimiyle sülyen ile renklendirilmiştir. (Foto20-21) Tonoz üzerinde alçı bezemelerin bir kısmı dökülmüş, bazı bölümleri kabarmıştır. Onarımla kurtarılabilen kısımlar konservasyonla yerine sabitlenmiş. dökülen bölümlerde sağlam yüzeyden motif kalıpları alınarak yeniden imalatı yapılmış ve yerine takılmıştır(Foto 22-23).

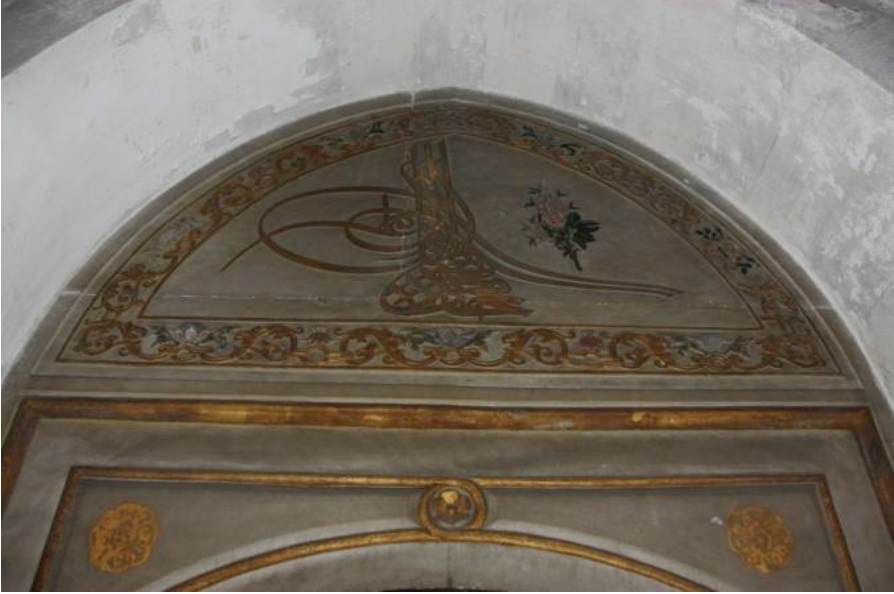
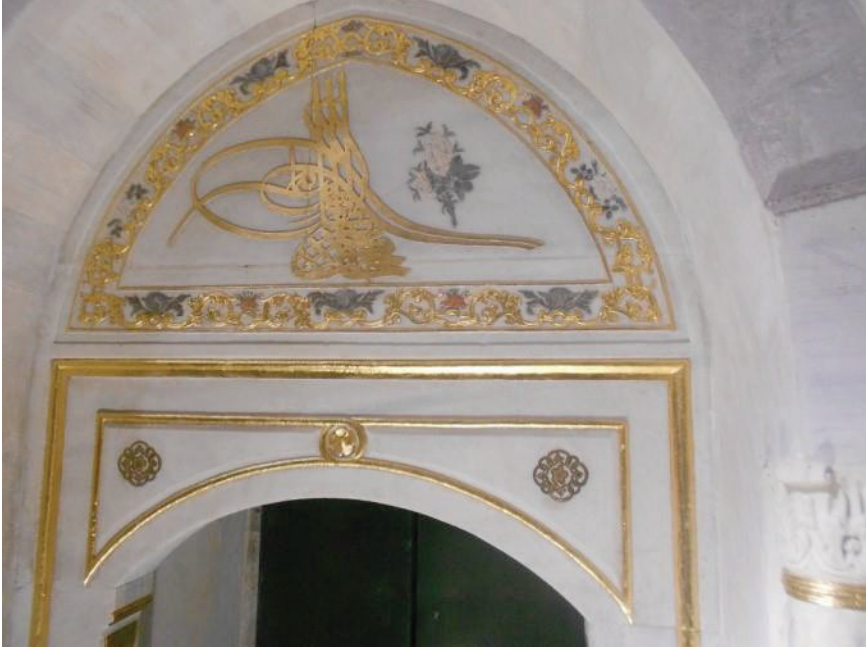
Foto. 24: Restorasyon Öncesi Hazine-İ Kütüb Bölümünün Mermer Tuğra Ve Bezemelerin Durumu.

Foto. 25: Restorasyon Sonrası Hazine-İ Kütüb Bölümünün Kapısı Mermer Temizliği Ve I.Mahmud Tuğrası Ve Çevresin Altın Varak Yapılmasının Ardından Durumu.

Kubbe kasnağı üzerinde bulunan mermer kitabe temizlenerek altınla varaklanmış, altında ve üstünde yer alan alçı motifler üzerinde tespit edilen kırmızı rengin ihyası yapılmıştır. Mekan içinde bulunan bütün kitabeler ile I.Mahmud tuğrasının yüzey iyileştirilmesi ve renklendirilmesi yapılmış; ardından altınla varaklanmış(Foto 24-25).

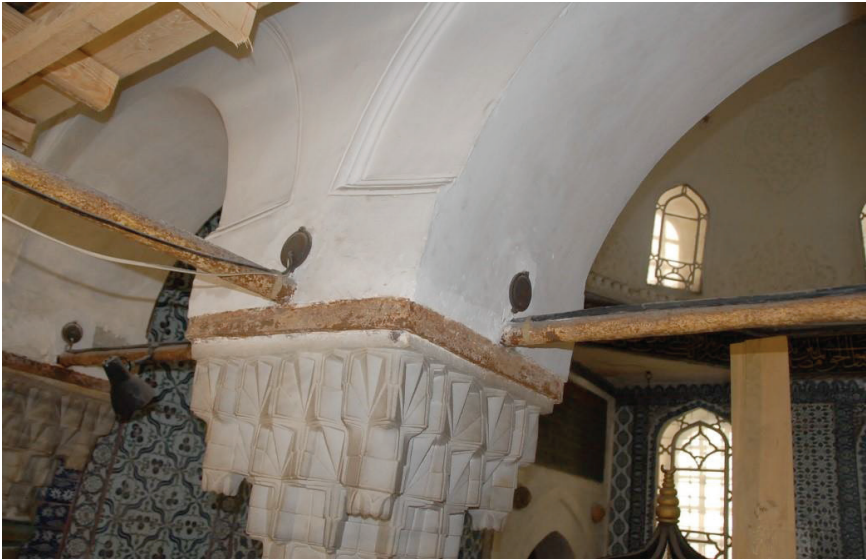
Foto. 26: Restorasyon Öncesi Hazine-İ Kütübde Bulunan Metal Elemanlarının Durumu

Foto. 27: Restorasyon Öncesi Hazine-İ Kütübde Bulunan Metal Elemanlarının Konservasyonlarının Ardından Altınla Varaklanmış Hali.

Hazine-i kütüb bölümünde ve diğer birimlerde yer alan bütün metal elemanlar kimyasal ve mekanik yöntemlerle korozyonlarından arındırılmıştır. Altın olduğu tespit edilen sütunlara ait alt ve üst bilezikler ile gergi demirleri altınla varaklanmış(Foto 26-27).

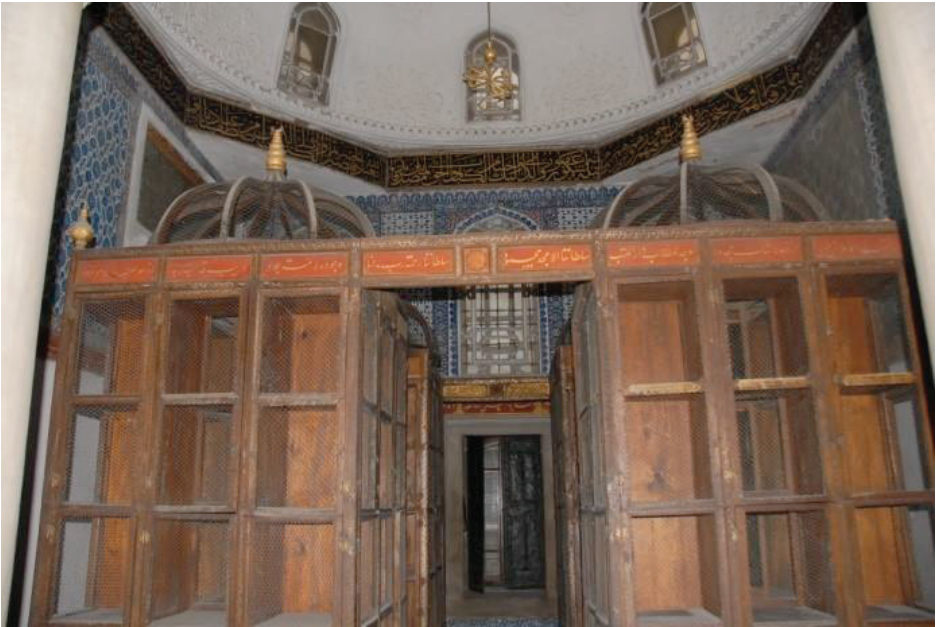
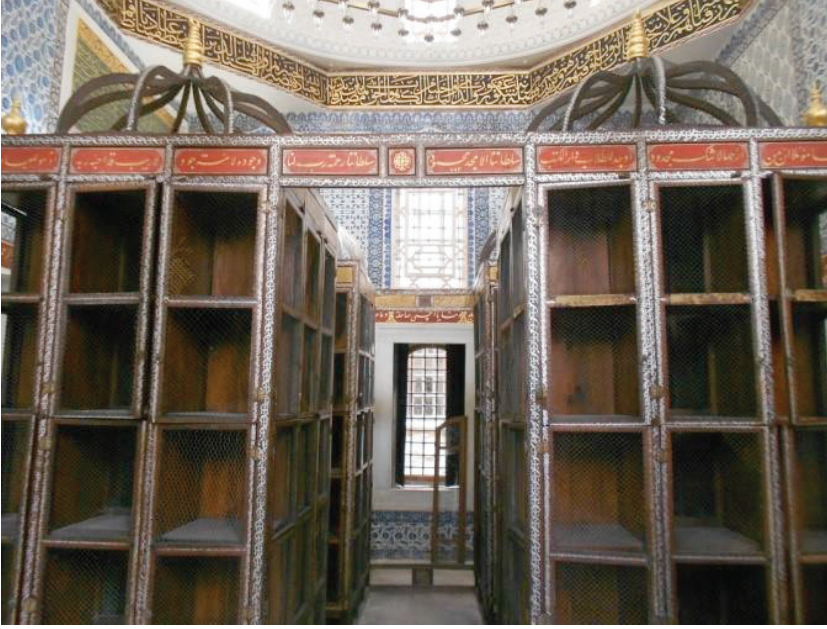
Foto. 28: Restorasyon öncesi kitaplığın durumu.

Foto. 29: Restorasyon Sonrası Konservasyonu Tamamlanan Kitaplığın Gümüşle Desenlerinin Tümlenmesi, Alın Tahtasında Yer Alan Kitabe Ve Desenlerin Tümlenmesi Ardından Görünümü.

Hazine-i kütübe bir diğer uygulama kubbenin altına yerleştirilmiş kitaplık konservasyonudur. Kitaplık sökülmeden bulunduğu yerde bakım ve onarımı gerçekleştirilmiştir. Uygulamadan önce yapıda bulunan diğer ahşap eserleri ve elemanları da kapsayacak şekilde kütüphane sarılarak böceklenmeye karşı fumigasyonu yapılmıştır. Ahşap kitaplık 1981 yılı onarımında sökülerek kapsamlı bir müdahale görmüştür. Bu uygulama kapsamında bakım ve onarım gerektiren kısımlar tespit edilmiş, lokal müdahaleler yapılmıştır. Kapaklarda açma kapama problemi olanlar tezgâha yatırılarak işlevsel hale getirilmiş, eksik parçalar tümlenmiştir. Aynı nitelikteki niş kapakları da uygulamaya dahil edilerek onarımları yapılmıştır. Kapaklarda yer alan tel kafesler kimyasal temizlik yapılmış, kopan ya da kırılan kısımları yeniden örülmüştür. Kitaplık karkas sistemi, rafları ve dört adet kubbesi temizlenerek gomalak ile cilalanmıştır. Onarımı tamamlanan kitaplığın üzerinde yer alan gümüş ve alemlerde yer alan altın varak ihyası yapılmıştır. Kitaplığın dış cephesinde, alın tahtası üzerinde celi ta'lik hat yer almakta olup bazı kısımlarında eksik ve bazı panolarda tamamen yok olduğu belirlenmiştir. Mevcut yazıların kalıpları alınarak, hattat yardımı ile eksik ve okunmayan kısımları tamamlanmış, ardından kitaplıkta buldukları yerlere altınla yazılmış, zemin renginin ve desenlerin ihyası yapılmıştır(Foto 28-29).

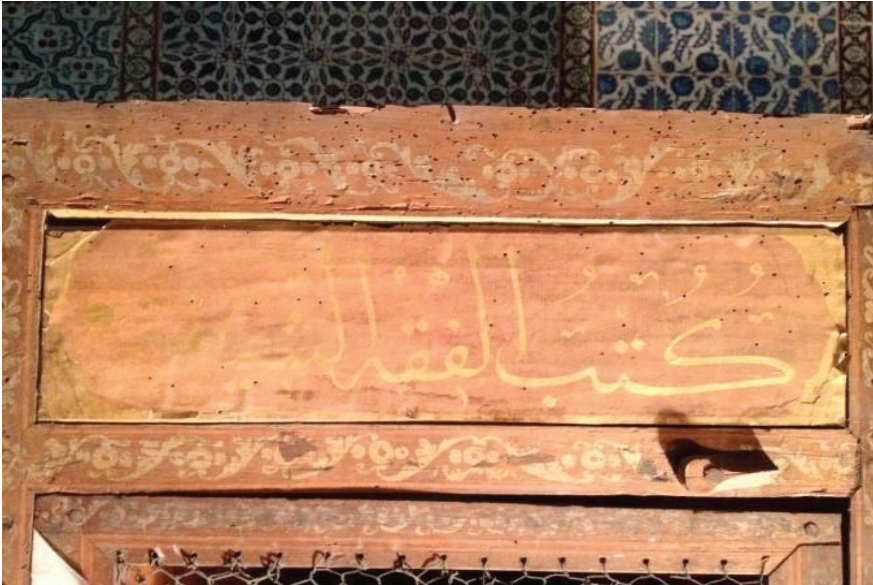
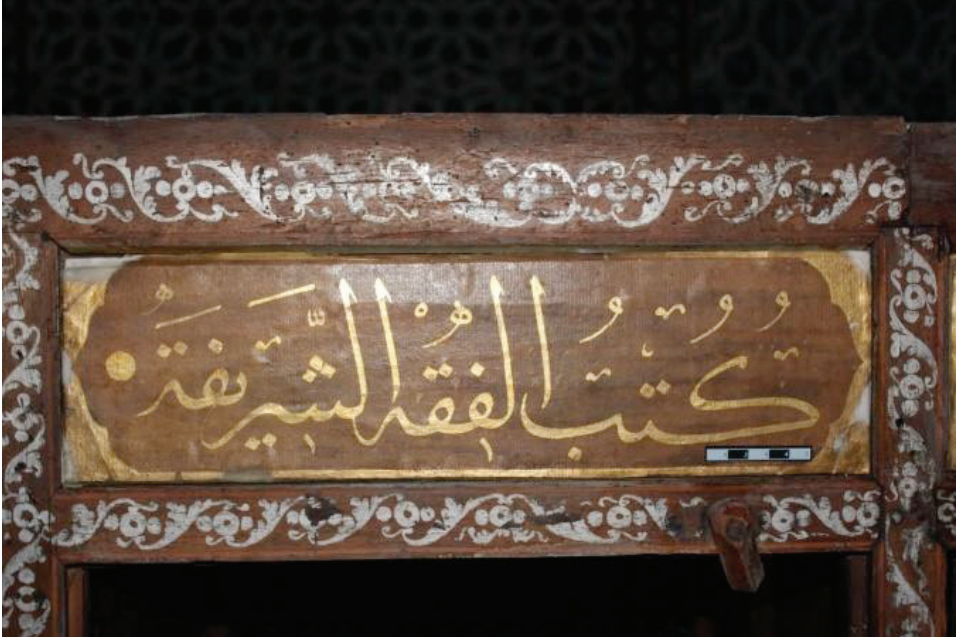
Foto. 30: Restorasyon Öncesi Kitaplık Üstünde Bulunan Kağıt Ve Yazı Yüzeylerin Durumuna Örnek Yüzeý.

Foto. 31: Restorasyon Sonrası Kitaplık Üstünde Bulunan Kağıt Ve Yazı Yüzeylerin Konservasyonu Sonrası Görünümü.

Kitaplığın içe bakan kısımlarında kağıt üstüne altınla yazılmış yazılar yer almaktadır. İlk olarak temizliği yapılan kâğıtların yırtık kısımları sağlamaştırılmış, uygun malzeme ile tümlenmiştir. Üzerinde hiç kâğıt kalıntısı kalmamış alanlarda, etrafındaki kâğıt rengine uygun, akrilik boya ile renklendirilmiş. Yazılar altın yaldızla tamamlanmıştır(Foto 30-31).

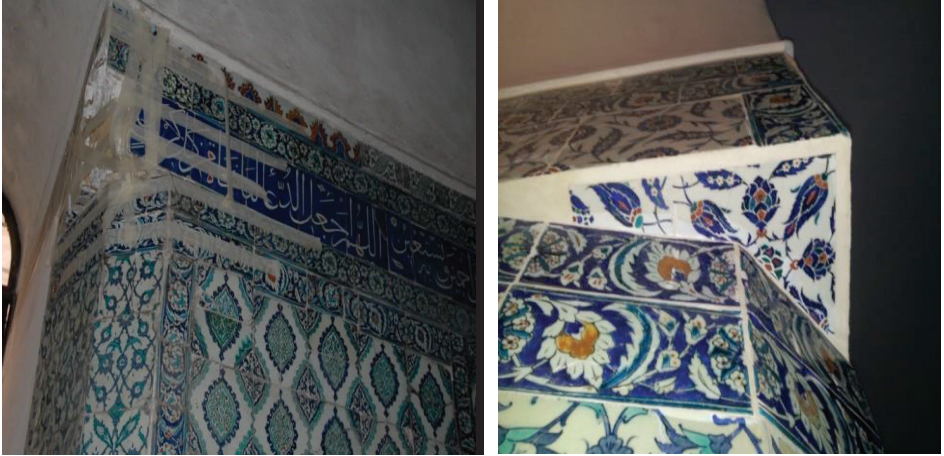
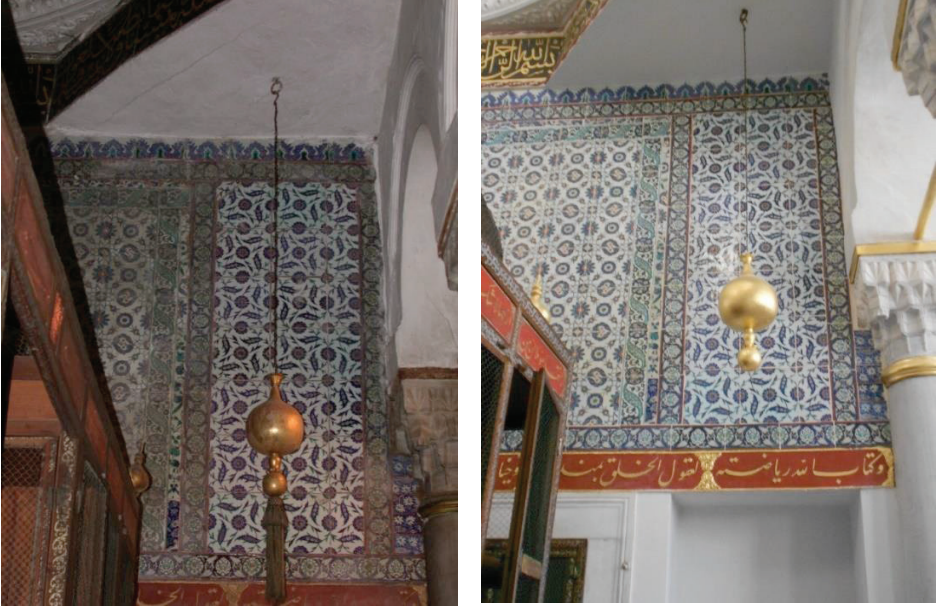
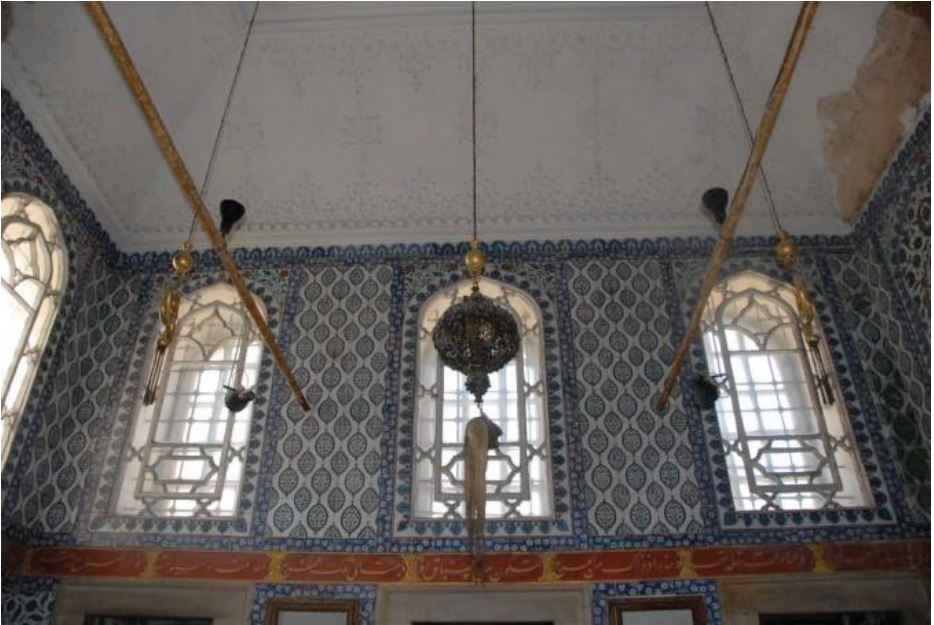
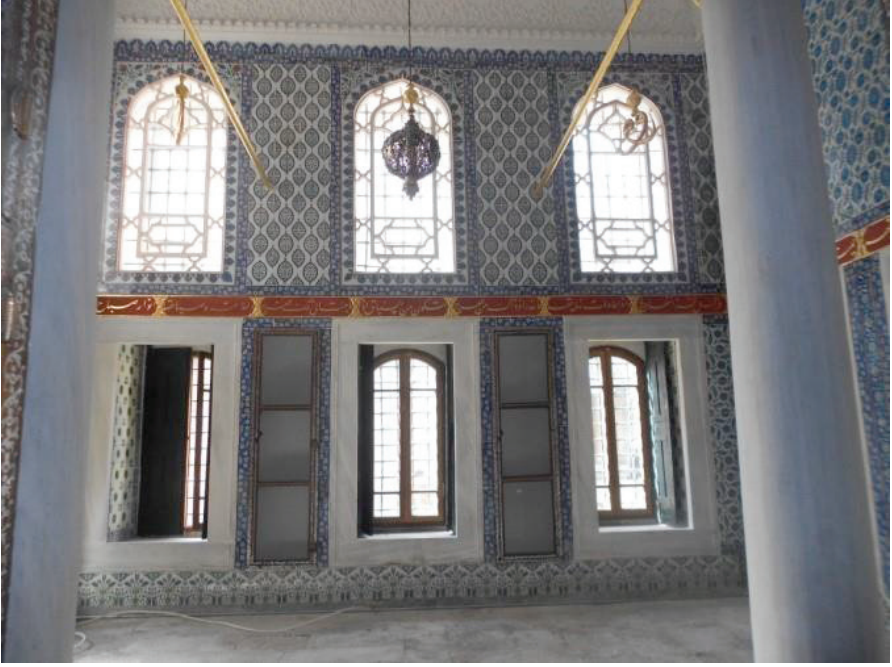
Kütüphanenin iç mekanda en önemli dekoratif unsuru çinilerdir. Yapı içinde kullanılan çiniler arasında XVI., XVII., XVIII. ve XIX. yüzyıllara ait İznik, Kütahya, Tekfur Sarayı gibi farklı teknik ve üslupta çiniler yer almaktadır. Ancak 16.yüzyıl İznik çinilerinin desenlerini oluşturan çoğu pano orijinal olmayıp Fransız fayansıdır⁴⁶. Sultan II.Abdülhamid döneminde Albert Sorlin Dorigny adlı Fransız dış doktoru, II.Selim Türbesi'nde çini onarımı yapmış; Sevres'de orijinal çini panonun taklidi yapılarak türbeye getirilmiş; türbenin orijinal çini panosu yerinden sökülerek götürülmüştür. Orijinal çini ise Louvre Müzesi'nde sergilenmektedir. (Diker,2010,s.60) Kütüphanede 2013 yılı restorasyonu sırasında tespit edilen ve 16.yüzyıl İznik çinileri yerine takılan Fransız Choisleroi Seine atölyesinin ismi basılı imitasyon fayansları da muhtemelen bu dönemde takılmış, orijinal çiniler ise götürülmüş olmalıdır⁴⁷.

Foto. 32-33: Restorasyon Öncesi Ve Sonrası Yapı İçinde Bulunan Çinilerin Durumu.

Foto. 34-35: Restorasyon Öncesi ve Sonrası Yapı İçinde Bulunan Çinilerin Durumu.

Foto. 36: Restorasyon Öncesi Ve Sonrası Yapı İçinde Bulunan Çinilerin Durumu.

Foto. 37: Restorasyon Öncesi Ve Sonrası Yapı İçinde Bulunan Çinilerin Durumu.

Bütün kütüphane içinde çini uygulaması söz konusudur. İlk olarak uygulama başlamadan önce yerinde çini rölöveleri alınmış, proje üstüne bozulmalar işlenmiş, lejantlarla belirtilmiş, çiniler numaralandırılarak envanterleri çıkarılmış, desen tespiti yapılarak teknik çizimle ve renklendirme ile belgelendirilmiştir. Projeye, önceki onarımlar sırasına yerlerinden alınan çiniler ve orijinal çini yerine takılan imitasyon çini ve fayanslar tespit edilerek işlenmiştir. Uygulama safhasında ise, çini yüzeyleri saf su ve alkol ile hazırlanan kimyasal kullanılarak kâğıt hamuru ve pamukla temizlenmiştir. Çini sırlarında sağlamlaştırma yapılmış, düşmek üzere olan çiniler ise yerlerinden itinalı bir şekilde alınarak koruma onarımı yapılmıştır. Yerlerinden alınan çinilerin temizliği ve sırlarında sağlamlaştırma işlemi yapıp, kırık parçaları ise geri dönüşümlü malzemeler ile yapıştırılarak takılmaya hazır hale getirilmiştir. Çini derzlerinin ve eksik parçaların bozuk harç kalıntıları itinalı olarak temizlenmiş, özgün harçla tamamlanmıştır. Arkalarında boşluk olan çini karoların arkasına kireç içerikli harçla enjeksiyon yapılarak sağlamlaştırılmıştır. Çinilerin takılacağı

duvar yüzeyi uygun hale getirilmiş, kireç içerikli harçla duvar sıvanarak düzeltme işlemi yapılmıştır. Yerine takılacak çiniler envanter paftasına göre yerlerine takılmış ve kuruduktan sonra kireç harçlı derz dolgusu yapılarak tamamlanmıştır. Son olarak tümlenen eksik kısımların desen ve renklendirme çalışmaları yapılmıştır(Foto.32-33,34-35,36-37/Çizim-6).
