**AYASOFYA I.MAHMUD KÜTÜPHANESİ VE GEÇİRDİĞİ
ONARIMLAR**

Hagia Sophia Mahmud I Library and its Restorations

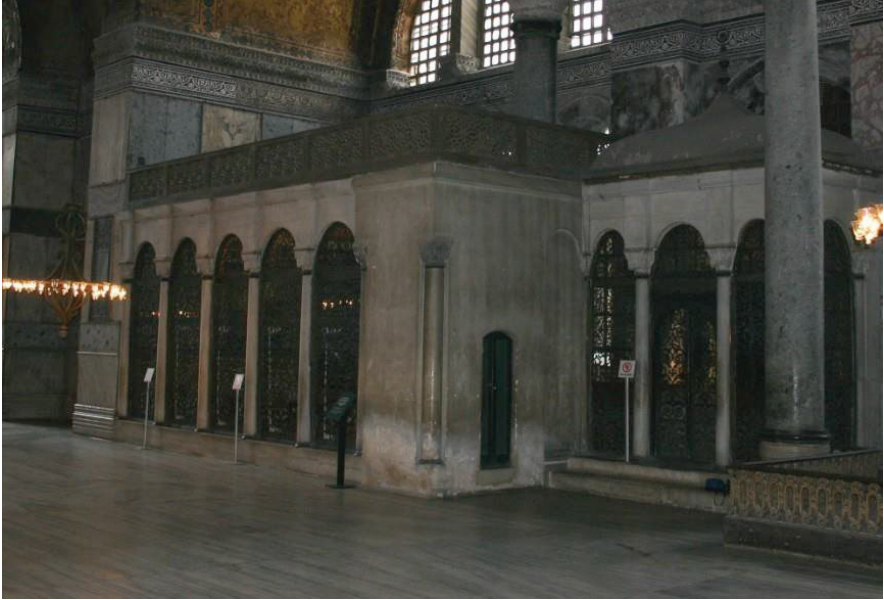
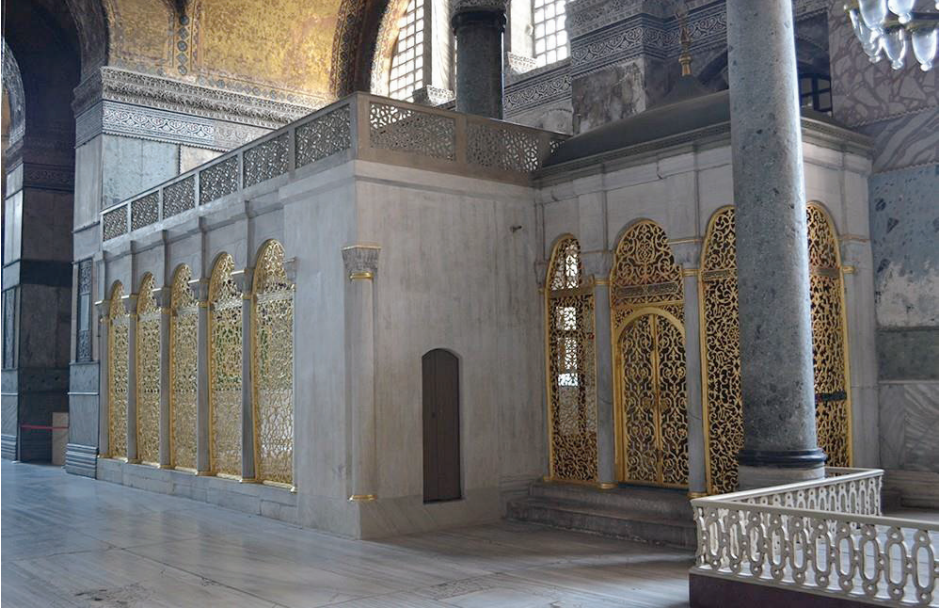
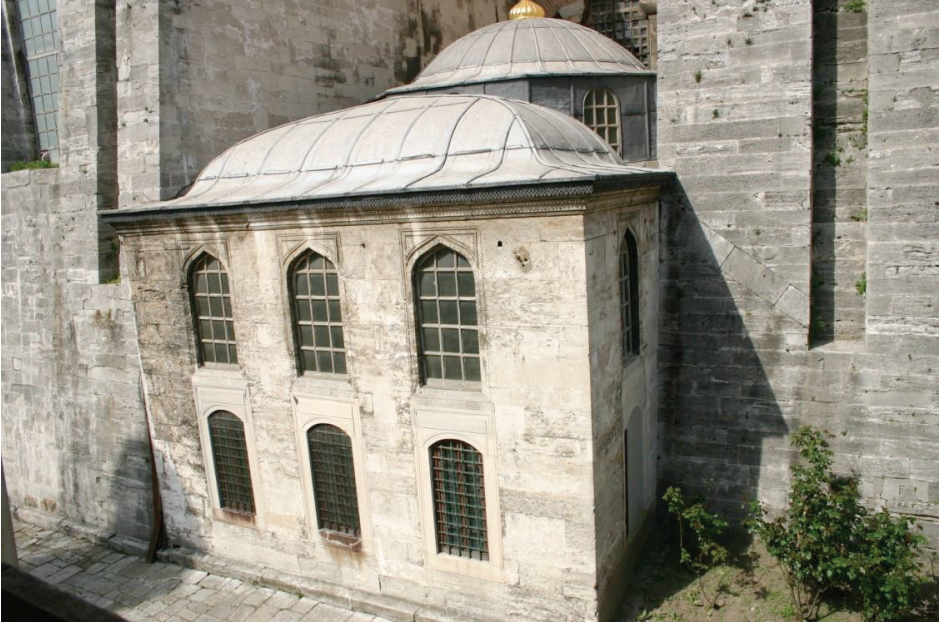
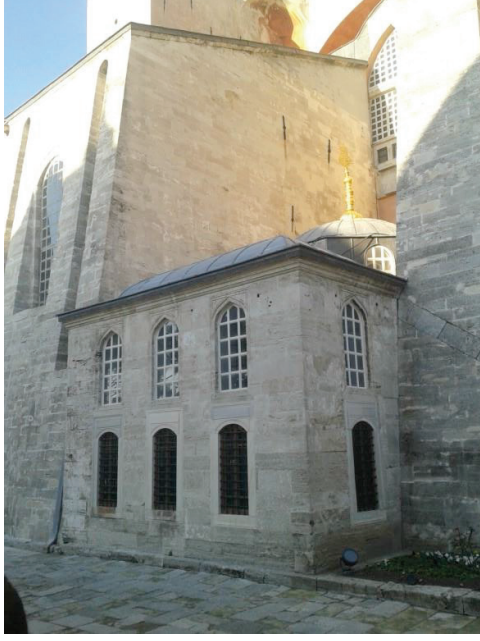
Foto 38: Restorasyon Öncesi Kütüphane Ayasofya İç Mekandan Görünüşü

Foto 39: Restorasyon Sonrası Kütüphanenin Ayasofya İç Mekandan Görünüşü

Foto. 40: Restorasyon Öncesi Kütüphanenin Ayasofya Haziresinden Görünümü.

Foto 41:Restorasyon Sonrası Kütüphanenin Ayasofya Haziresinden Görünümü.

Yukarıda anlatılan bütün restorasyon sürecinden sonra yapının okuma odası zemini hasırla kaplanmış, el dokuması halı ve minderler yaptırılarak konservasyonu tamamlanan rahleler ve saatleri ile okuma odası ve kütüphane yapısı kullanıma hazır hale getirilmiştir. (Foto 38-39, 40-41)

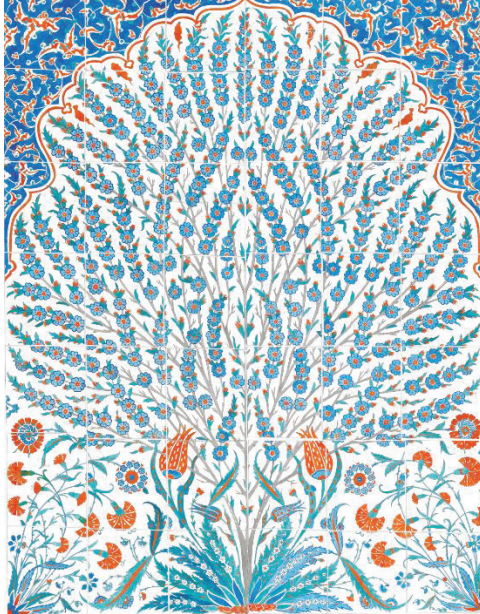
Çizim 6: Desen çalışması Bahar dalı çini pano

duvar yüzeyi uygun hale getirilmiş, kireç içerikli harçla duvar sıvanarak düzeltme işlemi yapılmıştır. Yerine takılacak çiniler envanter paftasına göre yerlerine takılmış ve kuruduktan sonra kireç harçlı derz dolgusu yapılarak tamamlanmıştır. Son olarak tümlenen eksik kısımların desen ve renklendirme çalışmaları yapılmıştır(Foto.32-33,34-35,36-37/Çizim-6).

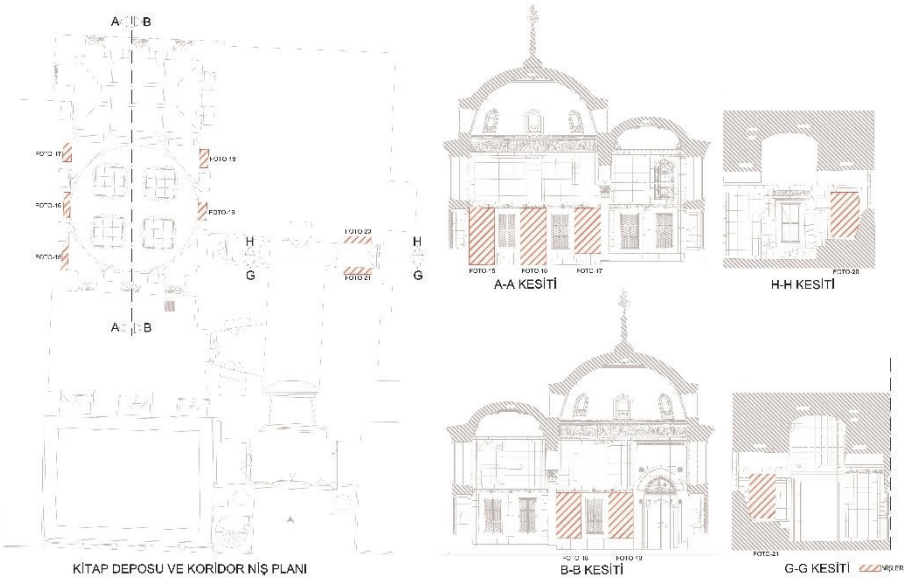
Plan 4: Hazine-İ Kütüb Bölümünde Tespit Edilen ve Açılan Nişleri Gösterir Plan ve Görünüşü

Hazine-i kütüb duvar yüzeylerinde yapılan araştırmaları sırasında çimento örgüye rastlanmış, çimento alındıktan sonra kapatıldığı tespit edilen beş adet niş tekrar açılmıştır. Bu kısımlar sıvanmış ve boyanmıştır(Plan 4).
