# Geç Dönem Anadolu Kalemîşi Süslemelerine Yeni Bir Örnek: Kemaliye Orta Cami

### **A New Example Of Late Period Anatolian Wall Paintings: Kemaliye Orta Mosque**

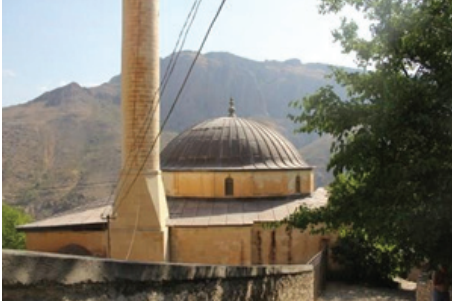
Foto. 1: Orta Cami genel görünüş

17. yüzyıl sonu 18. yüzyıl başlarına tarihlendirilen Orta Cami<sup>2</sup> (Foto. 1), doğu-batı yönünde dikdörtgen planlı, 17x14 m. boyutlarında harime sahiptir. Cami, doğu ve batıdaki mekânlar, kuzeyde yer alan son cemaat yeri ve batı yönündeki minareden meydana gelmektedir (Çizim 1). Kubbe ile örtülü orta mekânın yanlarında yer alan mekânlar ve kuzey yönündeki ek mekân düz ahşap tavanla örtülüdür. Galeri şeklindeki bu yan mekânlar orta mekâna sivri kemerler ile açılmaktadır. Kubbeyi taşıyan kemerler çok yüksek tutulmamıştır.

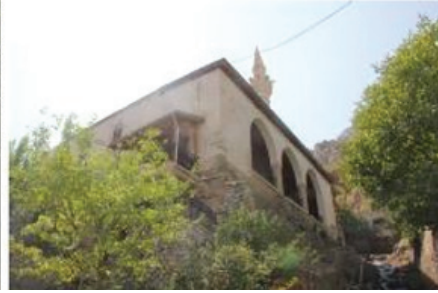
Foto. 2: Orta Cami son cemaat yeri

Güney cephede mihrap dışı beşgen bir şekilde taşırılmıştır. Kuzey cephede bulunan düz tavanla örtülü son cemaat yeri köşelerde “L” şeklinde iki paye, ortada sekizgen iki sütun ile sekiler üzerinde taşınmaktadır (Foto.2).

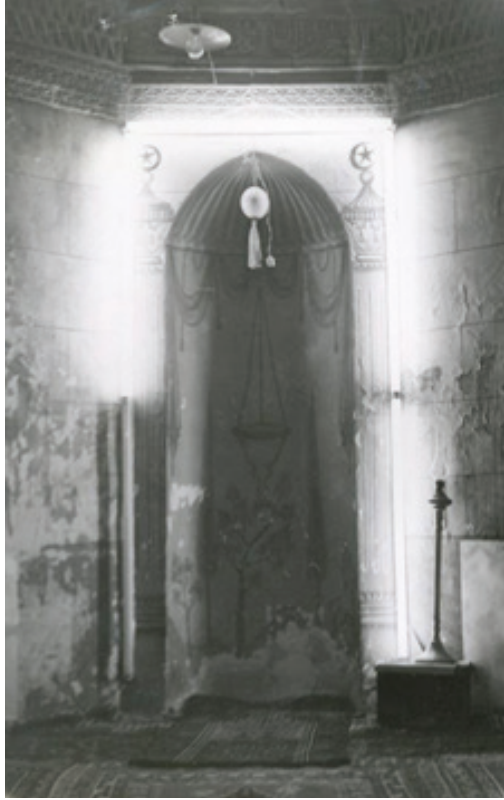
Foto.3: Orta Cami mihrabı (V.G.M.A.)

Camide kalem işi süslemeler, kubbeye, kasnak çevresinde, pencere kenarlarında, pandantiflerde ve mihrapta görülmektedir. Süslemelerinin en yoğun olduğu yarım daire kesitli olan mihrabın ortasından üç adet zincirden aşağı sarkan kandil motifi, her iki yanda yükselen servi ağaçları ve bu ağaçların aralarında meyve ağaçları ile mihrap yüzeyi kalem işi süsleme ile doldurulmuştur

(Foto.3). Üst kısma baktığımızda iplerle bağlanmış aşağı doğru sarkan dökümlü perde motifinin her iki yandan fiyonk ile bağlı olduğunu görürüz. Söz konusu bu tasvirde perspektif denemesi yapıldığını söyleyebiliriz. Mihrabın her iki yanını akantus sütun başlıkları olan iki sütun tarafından çevrelenmiştir. Bu sütunların üzerinde dışa bakacak şekilde ay yıldız tasvirleri yapılmıştır. Arşiv fotoğrafı siyah beyaz olduğundan süslemenin renkleri hakkında bilgi sahibi değiliz.

Mihrapta yer alan servi ve meyve ağaçları yine natüralist üslupta yapılmıştır. Burada yer alan ağaçlar bağımsız bir şekilde ele alınmıştır. Servi ağacının tek olması hayat ağacı, iki tane olması ise Tanrı'nın her şeyi iki tane yaratması (Çulpan 1961:141-142), Tanrı'ya kavuşma (Karamağaralı 1992: 17) gibi anlamlara geldiği ifade edilmiştir. Ağaçların birbirine orantılı olarak yaklaştığı ve dağılımının iyi yerleştirildiği görülmektedir.

Bayezid Külliyesi muvakkithanesindeki niş (Renda, 1977: 156) süslemesi, iki yana kumaşla tutturulmuş perde tasvirlerinin eteklerinde püskül kullanılmış ve merkezden sarkan kordonlu kompozisyonu bakımından da Orta Cami mihrabı ile benzerlik göstermektedir. Mihrapta perde tasvirinin hemen alt kısmında üçlü zincire asılı olan kandil motifi, ters konik biçiminde şişkin ve uzunca gövdeli, geniş ağızlı ve kulpsuz bir form göstermektedir. İslam kültüründe kandil motifleri Hz. Muhammed'in nuru olarak kabul edilmiştir (Yahya bin Salih el İslamboli, 2006: 52, Çal 2015: 155).

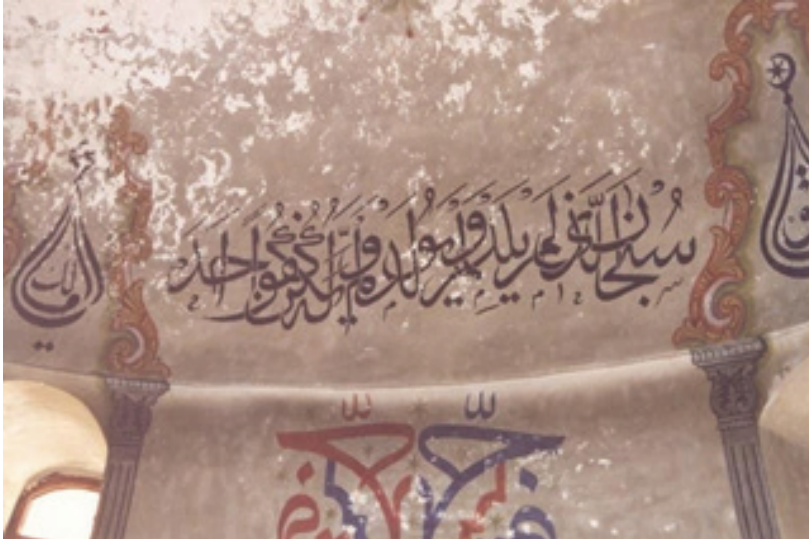
Foto.5: Kubbe kasnağında yer alan kalem işleri (V.G.M.A.)

Kubbe kasnağında yer alan pencerelerin hemen üzerinde herhangi bir bordür veya kartuş içine alınmamış şekilde Kelime-i Şehadet, “*Ve hüve ala külli şeyin kadir*” ve “*Subhanellezi lem yelid ve lem yuled ve lem yekün lehu küfürven ahaad*” gibi çeşitli ayet yazıları dolaşır (Foto.5). Pencere üstünde damla şeklinde madalyon ve bu madalyonu çevreleyen yapraklı süslemeler “C” ve “S” kıvrımları yapmıştır. Yapraklar hardal renk, yazılar siyah renkte işlenmiştir.

Kubbe kasnağında toplamda 8 adet pencere yer alır. Bu pencerelerin çevresi mavi renkli iri akantus başlıklı sütunlar ile çevrenmiştir (Foto.5-6). Kasnakta yine yer yer silik olmakla birlikte lacivert ve kırmızı renklerde Allah'ın isimleri yer almaktadır. Alt sırada, hemen pencere bitiminde sıralı bir şekilde hardal renginde palmet motifleri vardır. Pencerelerin hemen altında da yine hardal renk ile uygulanmış güneşe benzer elips şeklinde madalyon motifi ile burada hareketlilik sağlanmıştır (Foto.6). Buranın hemen alt eteğinde kemerlerin üst hizasında madalyonlar içinde Esmâ-ül Hüsna yazıları bu kısmı dolaşır. Madalyonlar, kemer kilit taşının hemen hizasından siyah bir kontür çizgisi ile ayrılmıştır (Foto.6).

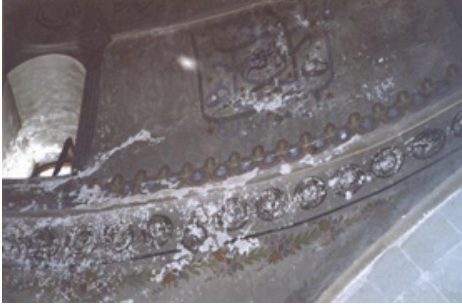
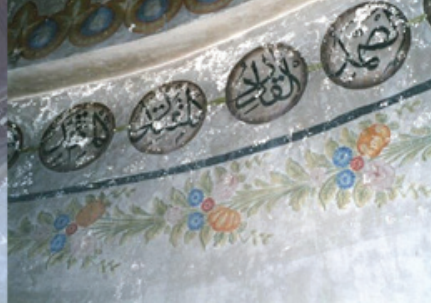
Kubbeye geçiş sağlayan pandantifler kemerlerin de alçak tutulması ile oldukça geniş ve yere yakındır. Pandantiflerin tam ortasında güneşe benzer madalyon içerisinde dört halifenin ismi yer alır (Foto.7-8). Bu motif güneş ışınlarını temsil eden uçlara doğru kalınlaşan, kısalı uzunlu şeritlerden meydana gelen bir kompozisyondur (9-10). Pandantiflerin kenarlarında ise bitkisel desenli kıvrımlı dallardan çıkan kır çiçeklerine benzer çiçek motifleri ile süslemeye gidilmiştir. Dallar yeşil renkli olup çiçekler pembe, turuncu, mavi ve kırmızı renklidir (Foto.11-12).

Foto.7: Kubbe kasağı alt sırasındaki süslemeler

Foto.8: Esmâ-ül Hüsnâ yazıları

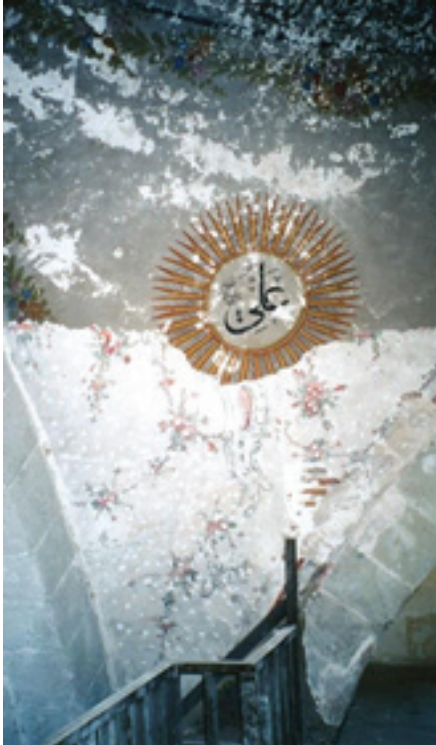
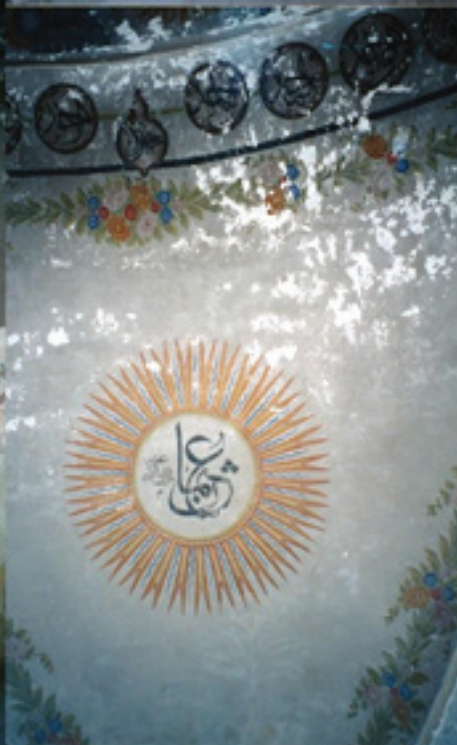
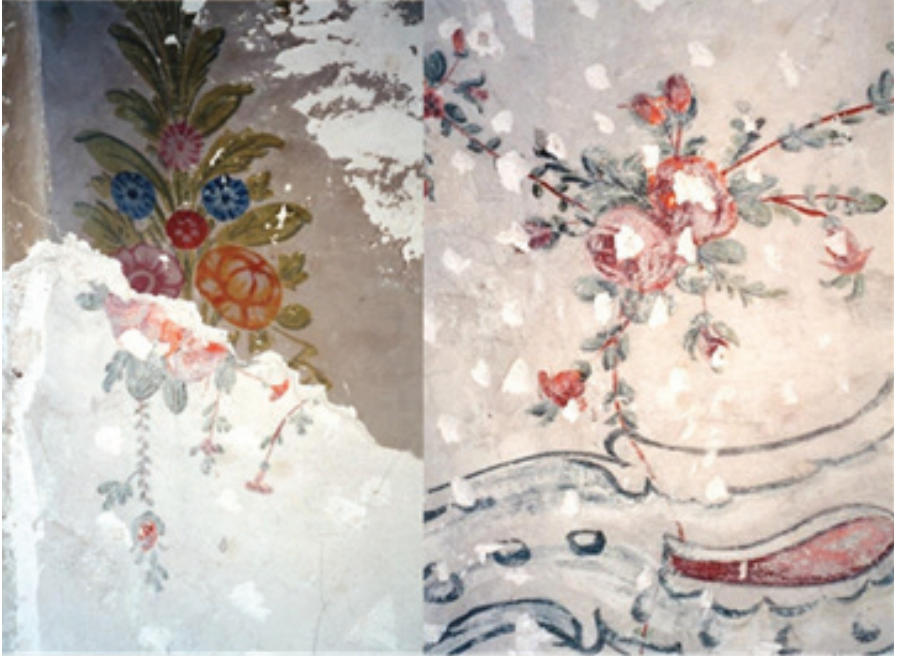
Foto.9: Pandantiflerden görünüş

Foto.10: Pandantif yüzeyinde yer alan yazı ve kalemîşi süsleme

Foto.11: Pandantif kenarlarında yer alan bitkisel süslemeler Foto.12: Pandantiflerdeki gül demetleri

Pendantif yüzeylerindeki bitkisel süslemeler natüralist üslupta ele alınmıştır. Tomurcuk güller, kır çiçekleri tasvir edilen çiçekler arasındadır<sup>4</sup>. Burada görülen güller gerçeğe yakın 19. yüzyıl örnekleridir. Gülün 13. yüzyılda Peygamber'in Miraç'tan dönüşünde kırmızı gül için "elçi ile efendisi arasında vesiledir" dediği ve gülün Tanrı'nın ışığının bir parçası olduğunu ifade ettiği, Hz. Muhammed'in Mirac'a çıkarken döktüğü ter damlasından meydana geldiğinin 16. Yüzyılda Şair Hakani'nin şiirinde geçtiği, dolayısıyla Peygamberi simgelediği, tasavvufta gonca gülün halvet halini gösterdiği, açılmış gülün ise can sırrını açığa vurmak olduğu belirtilmiştir (Sertyüz 1988: 40- 41, Çal 2015: 145-146). Kır çiçekleri ile yapılan düzenlemede adeta çelenk havası verilmeye çalışılmıştır. Tomurcuk güllere baktığımızda güllere bağlı olan akantusların oran olarak hayli büyük yapılmasında teknik hatalar görülmektedir. Pendantiflerin merkezinde bulunan güneş tasvirleri ışık saçır vaziyette görülür.

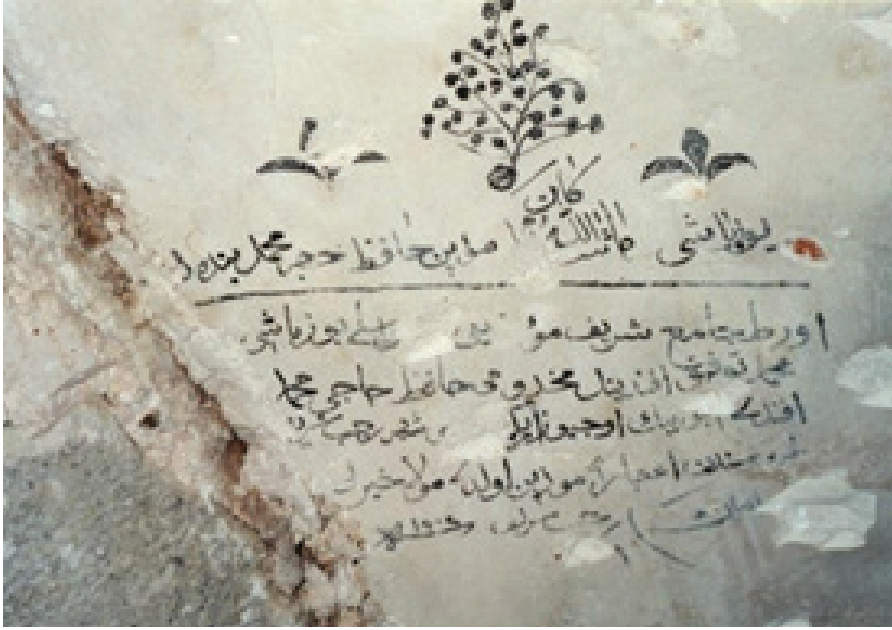
Foto.13: Pandantifte yer alan kitabe

Camiye girişte kuzey yöndeki pandantifin alt sırasında müezzın atama kitabesi bulunmaktadır (Foto.13). Bu kitabenin Latin harflerle okunuşu şu şekildedir:

1. *“Yüzbaşı Maşaallahu Kâne Müezzın Hafız Hacı Mehmet Efendi*
2. *Orta Camii Şerifi müezzın...yüzbaşı*
3. *Mehmed Tevfik Efendi'nin mahdum Hafız Hacı Mehmed*
4. *Efendi iki bin üç yüz iki...şehri receb-i şerif*
5. *guresinden (1.gün) itibaren müezzın oldu Mevla hayırlı*
6. *eylesin H. 1 Receb 1302”<sup>3</sup> şeklindeki yazıdan 1884-86 yıllarında camiye müezzın ataması yapıldığını öğrenmekteyiz. Bu kitabe siyah mürekkep ile yazılmış kitabenin hemen üzerinde iki yanda yaprak ve ortada stilize bir bitki tasvir edilmiştir.*
