Yeniden İşlevlendirilen Kilise Yapılarında İç Mekân Müdahalelerine Yönelik Analizler: Sivrihisar Ermeni Kilisesi Örneği

ANALYSIS OF INTERIOR INTERVENTIONS IN RE-USED CHURCH BUILDINGS CASE STUDY: SİVRİHİSAR ARMENIAN CHURCH

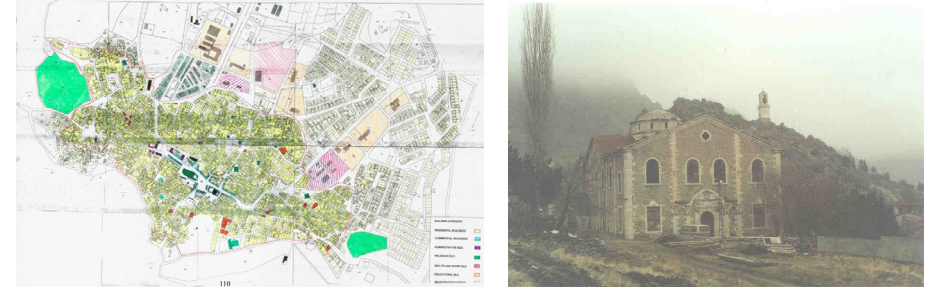
Görsel 2. Sivrihisar Ermeni kilisesi konum haritası ve genel görünümü

Kentin kuzey sınırında kale eteğinde kalan Sivrihisar Ermeni Kilisesi (Surb Yerortutyun Kilisesi) güneyi hariç üç cephesi de açık olduğu için, gerek kale civarından, kuzeyden, gerekse de eğimli arazi dolayısıyla karayolundan güneyden hacimli yapısıyla ilk bakışta fark edilmektedir (Görsel 2).

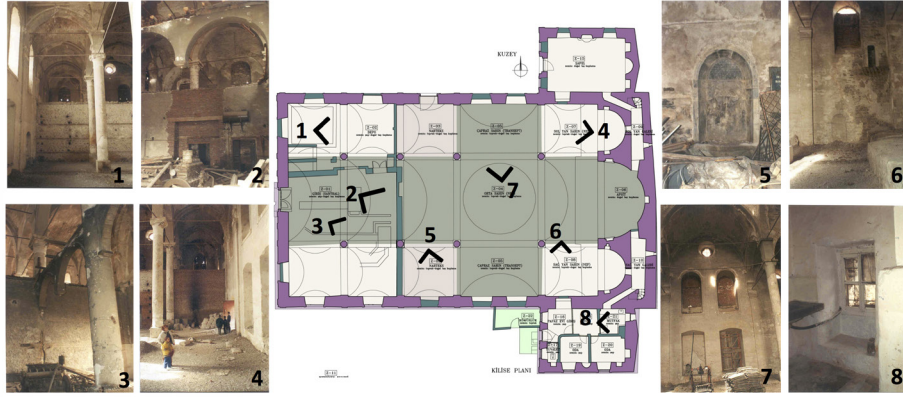
Surb Yerortutyun Kilisesi, yapı kütleleri açısından doğu-batı yönünde dik-dörtgen, planlanış biçimi açısından ise üç nefli bazilika planlıdır. Naosta kuzey-güney yönde iki sıra halinde dizilen ve birbirine sivri kemerlerle

bağlanan dört tane sütun ile üç nefli bir mekân oluşturulmuştur. Yapı, temelde üç nefli bir bazilikadır. Fakat yapı örtüsünde, merkeze yerleştirilen bir kubbeye, giriş ekseninde ve doğu batı yönünde yönelen beşik tonoz örtüler, yapının örtü sisteminde haç plan şemasına sahip olduğu görülmektedir (Kaya, 2013: 5). Doğu-batı doğrultusunda üç aks olarak planlanan yapıda orta sahin (nef) yan sahinlara göre daha geniş tutulmuş (orta sahin 8,65 m, yan sahinlar 5,25 m), aynı şekilde kuzey-güney doğrultusunda oluşturulan beş aksta da yan sahinlara girişlerin alındığı bölüm orta aks'a oturtulmuş, doğusundaki bölüm daha geniş tutulmuş (çapraz sahin 8,30 m, dış aks'lar 5,50 m ve iç aks'lar 5,30 m) ve orta sahin ile kesiştiği yere yaklaşık 8 m çapındaki kubbe yerleştirilmiştir (ÇE-MİM Mimarlık Müh.İnş. San. ve Tic.Ltd. Şti. Restorasyon Raporu, 2010: 9) (Görsel 4).

Görsel 4. Sivrihisar Ermeni kilisesi plan ve fotoğraf çekim yerleri- Rölöve

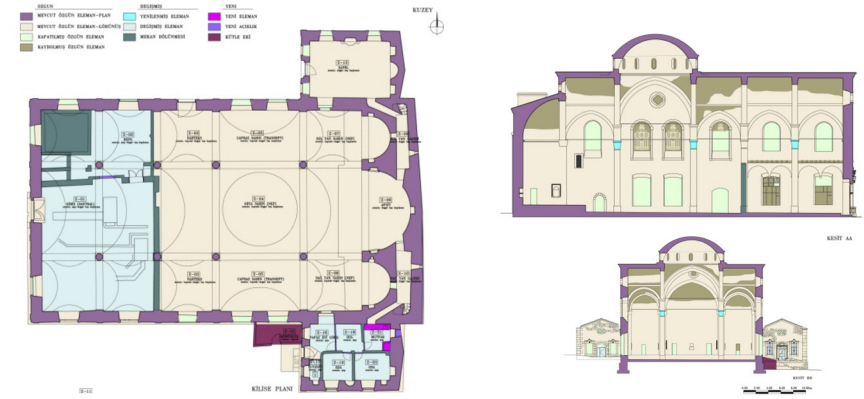
Mevcut durumun ortaya konduğu rölöve çalışmaları sonrasında yapılan detaylı araştırma süreci ile gerçekleştirilen restitüsyon çalışmaları yapının özgün halinin projelendirilmesi açısından önem taşımaktadır. İlgili disiplinler ile yürütülen bu çalışma ile tarihi yapının uğradığı değişiklikler analiz edilmiştir. Buna göre özellikle ana mekân ve yapının güney cephesinde bulunan papaz evinde büyük oranda mekân bölünmeleri saptanmıştır. Söz konusu mekânsal bölünmeler özgün planın algılanmasını engellemektedir. İç mekânda gözlemlenen önemli değişikliklerden bir diğeri mevcutta kapatılan kapı ve pencereler olmuştur. Papaz evinde kapatılan pencerelerin yanı sıra doğu cephesine açıklık eklendiği gözlemlenmiştir. Yapılan restitüsyon çalışmalarında günümüzde mevcut olmayan ara kat izlerine rastlanmış, buna göre yapının orjinalinde batı cephesinde yer alan ana giriş kapısının üzerinde asma kat olduğu kanısına varılmıştır. Tarihi yapının maruz kaldığı bir diğer uygulama ise papaz evinin batı cephesine eklenen kömürlük olmuştur (Görsel 5).

Görsel 5. Tarihi yapının geçirdiği değişiklikler ve eklentiler- Plan ve Kesitler

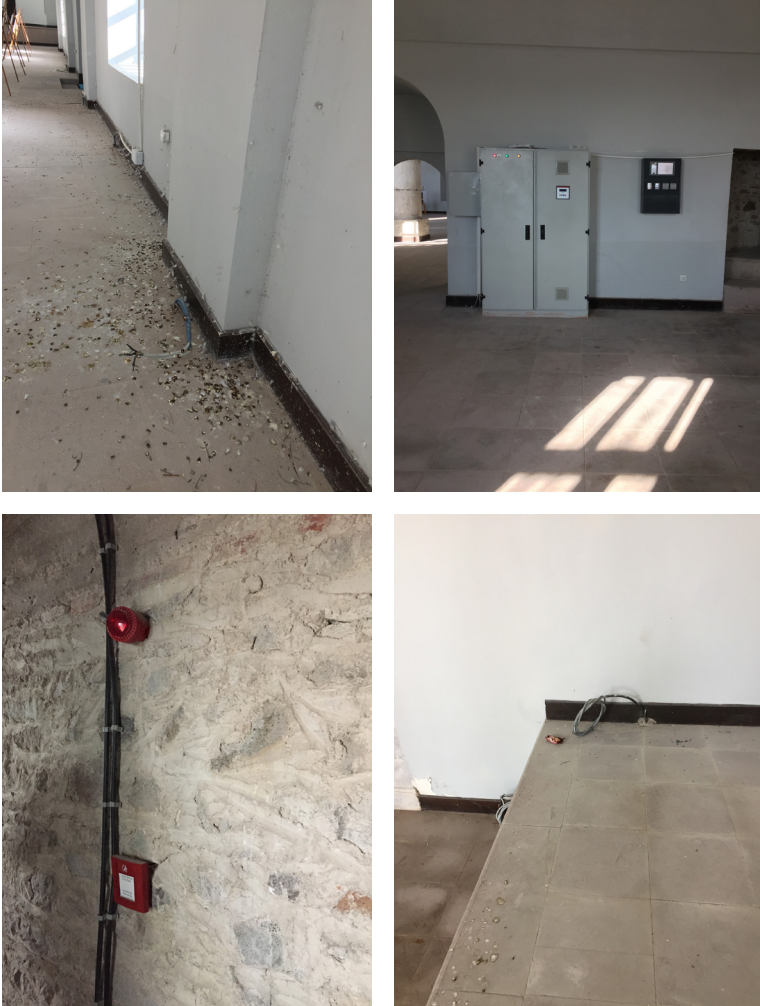
Buna göre; Sivrihisar Ermeni kilisesinde teknik anlamda ele alınması gereken en önemli sıkıntı özellikle kış aylarında yaşanan ısınma problemi. Restorasyon kararlarına göre; yapı çok büyük olduğu için, ısıtılmasının çok zor olacağı, bu yüzden, döşmeden ısıtma sistemi ile kullanıcı konforunun sağlanabileceği belirtilmiştir. Fakat restorasyon uygulamasında döşmeden ısıtma sisteminin kullanılması yerine VRF (değişken debili soğutucu akışkan klima sistemi) klima sistemini kullanılması planlanmıştır. Bu nedenle Görsel 9'da görüldüğü gibi sistemin uygulanacağı yerlere gerekli tesisat uygulaması yapılmış ancak hayata geçirilmediği görülmüştür. Bu nedenle kış aylarında yapının söz konusu işlevler dahilinde kullanılmadığı sadece tarihi yapıyı görmek isteyenler tarafından ziyaret edildiği gözlemlenmiştir.

Görsel 9. Yapı içerisinde yer alan ısınma ve aydınlatma gibi teknik donanımlar

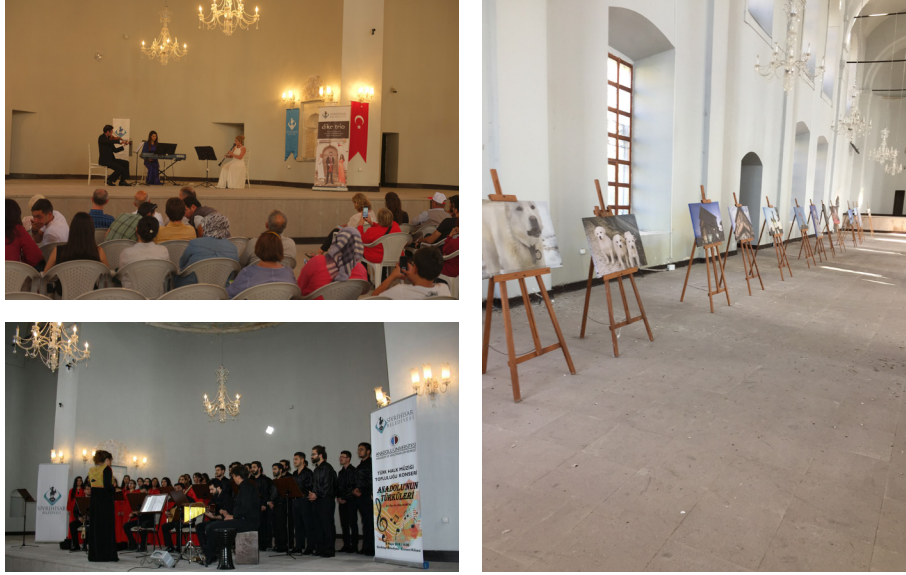
Söz konusu işlevlerin kullanımı sırasında özellikle konser etkinlikleri sırasında yapay aydınlatmanın gereken atmosferin yaratılması adına yeterli olduğu görülmektedir. Ancak sergi kullanımı sırasında sergilenen eserlerin ihtiyaç duyduğu aydınlatma sistemi uygulanamamıştır (Görsel 11).

Görsel 11. Etkinlikler esnasında kullanılan yapay aydınlatma ve yarattığı etki

Tarihi yapıda kullanılan yapay aydınlatmaların yarattığı atmosfer kullanılan işleve göre farklılık göstermektedir. Konser amaçlı kullanımlarda kullanıcılarına dinlendirici bir ortam sunarken, daha fazla aydınlatmaya ihtiyaç duyulan durumlarda yetersiz kaldığı görülmektedir. Özellikle sergi amaçlı kullanımlarda özel bir aydınlatma sistemine ihtiyaç duyulması bu nedenle hem işlevsel anlamda hem de estetik açıdan yapay aydınlatmaların yetersiz kaldığı gözlemlenmiştir.

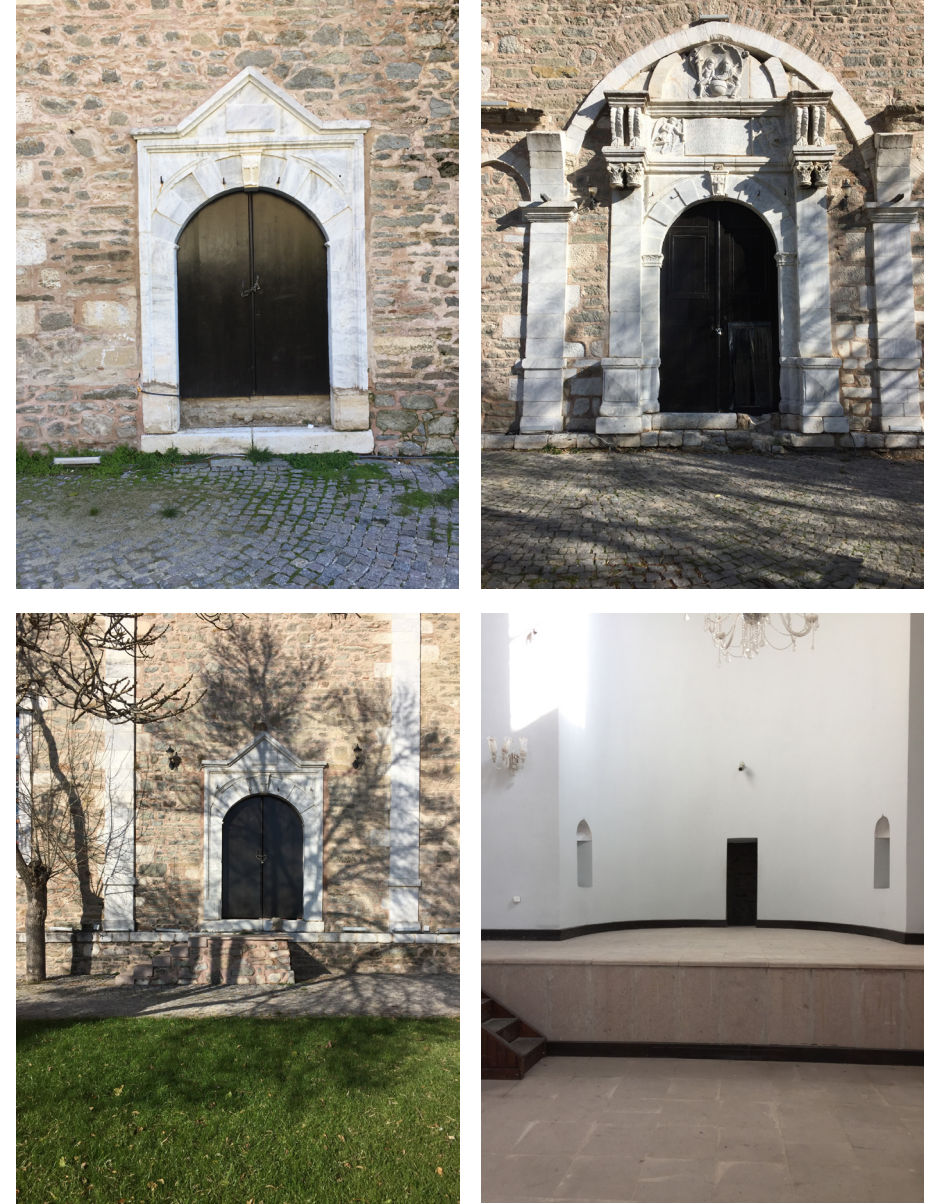
Restorasyon sonrası yapının dolaşım elemanlarına bakıldığında, yeni işlevin gerektirdiği herhangi bir eklentinin söz konusu olmadığı görülmüştür. Mevcut dolaşım elemanları korunmuş, fakat günümüz koşullarında, engelli kullanıcılar için bir öneri getirilmemiştir. Hem üç cephede yer alan girişlerde hem de iç mekânda özellikle apsis bölümünde yer alan sahnede de engelli kullanıcıların kullanımını kolaylaştıracak herhangi bir çözüm önerisi getirilmemiştir (Görsel 12).

Görsel 12. Yapı içinde ve dışında engelli kullanıcılara basamak engeli

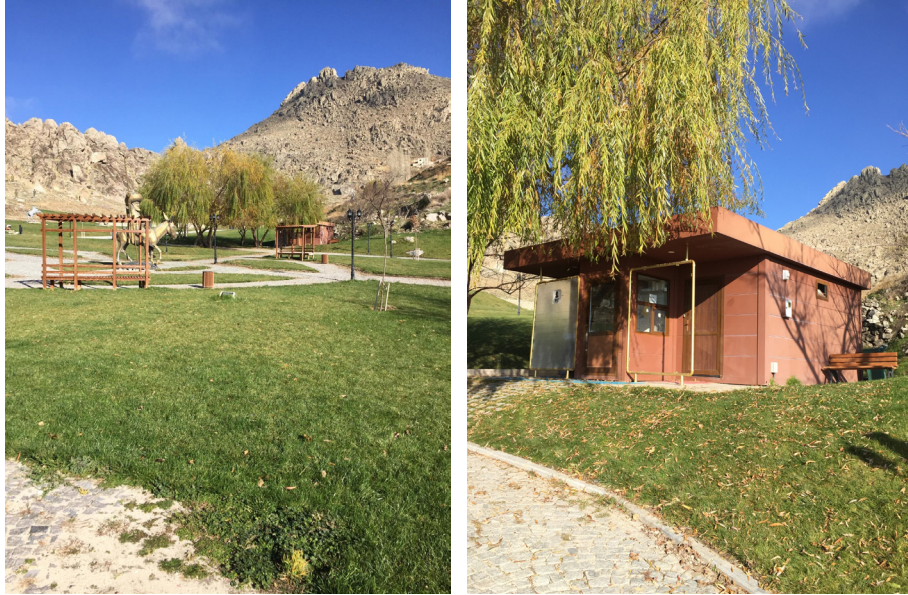
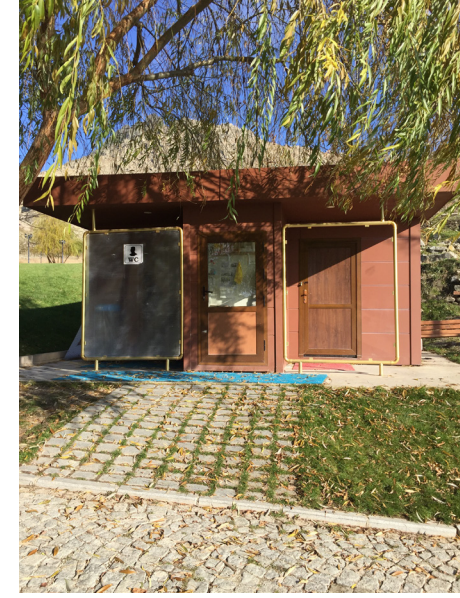
Çağdaş kullanımın temel ihtiyaçlarından bir diğeri de ıslak hacimlerdir. Kullanıcıların bu anlamdaki ihtiyaçlarına Görsel 13'de görülen kilise dışında konumlanan ek bir yapı ile cevap verilmeye çalışılmıştır.

Görsel 13a-b. Ana yapı dışında konumlanan ıslak hacimler

Görsel 13c. Ana yapı dışında konumlanan ıslak hacimler

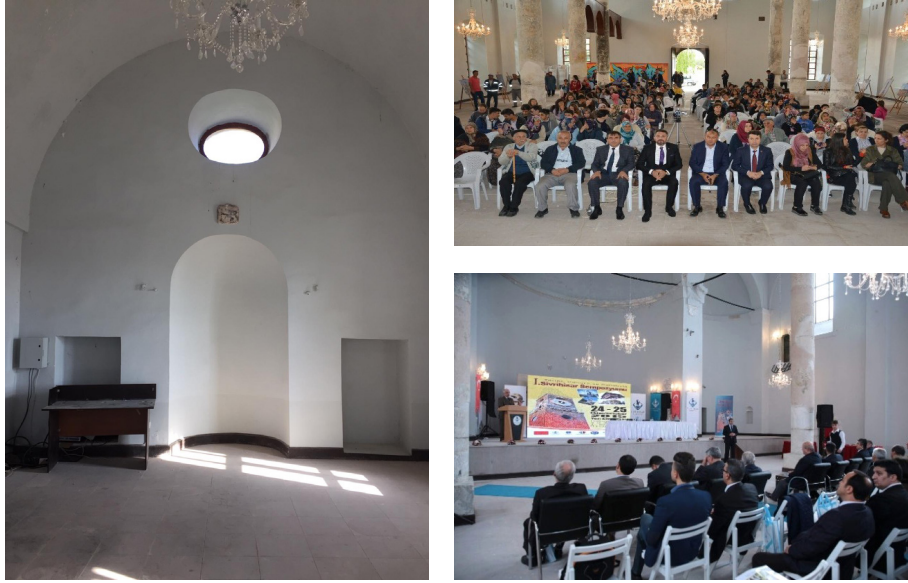
İncelenen örnekte iç mekân mobilya ve donatıları ile ilgili herhangi bir proje henüz yapılmamıştır. Bu durumun en önemli nedeni restorasyon uygulaması sonrasında işlevin düşünülme çalışmasıdır. Ahunbay'a göre; önemli plan ve iç mekân değerlerine sahip olan tarihi yapılarda yeni kullanıma elverişli, serbest iç düzenlemeler uygulamaktan çok tarihi mekânların anısını sürdüren düzenlemelere gidilmesi uygun görülmektedir (Ahunbay 2007: 98). Dolayısıyla kilise iç mekânda gerçekleştirilen aktiviteler esnasında kullanılan mobilya ve donatıların hem işlevsel anlamda hemde estetik anlamda yapı ile olan ilişkisi tartışmalıdır (Görsel 14). İşlevin netleştirilememiş olması mekânın kullanıcı ihtiyaçlarına yönelik tasarlanamamasına neden olmuş ve farklı problemleri beraberinde getirmiştir. Örneğin verilecek olan bir konser sırasında sanatçılara ait hazırlık alanının tasarlanmamış olması yapısal olmayan çözümleri beraberinde getirmiştir (Görsel 14).

Görsel 14. İç mekân mobilya ve donatı elemanları

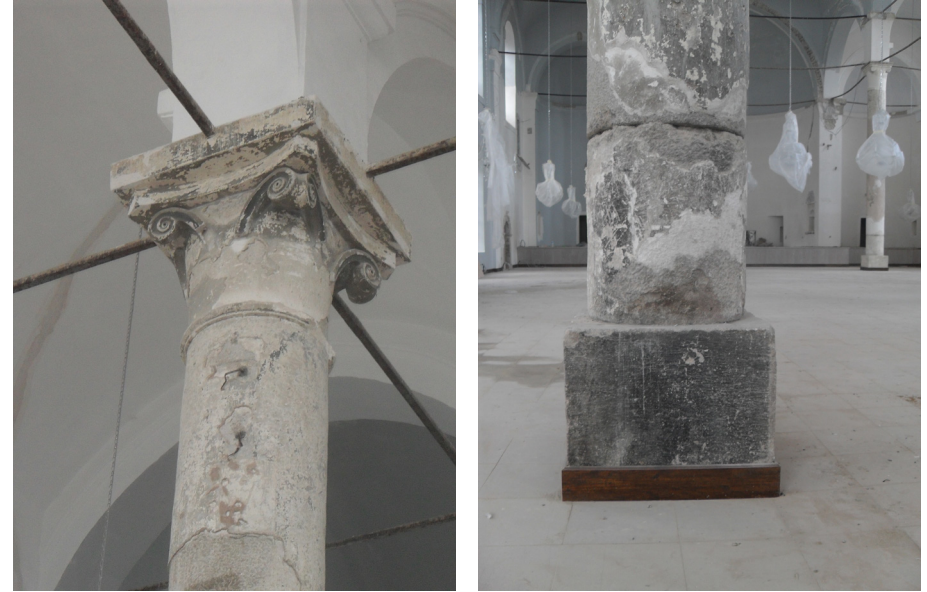
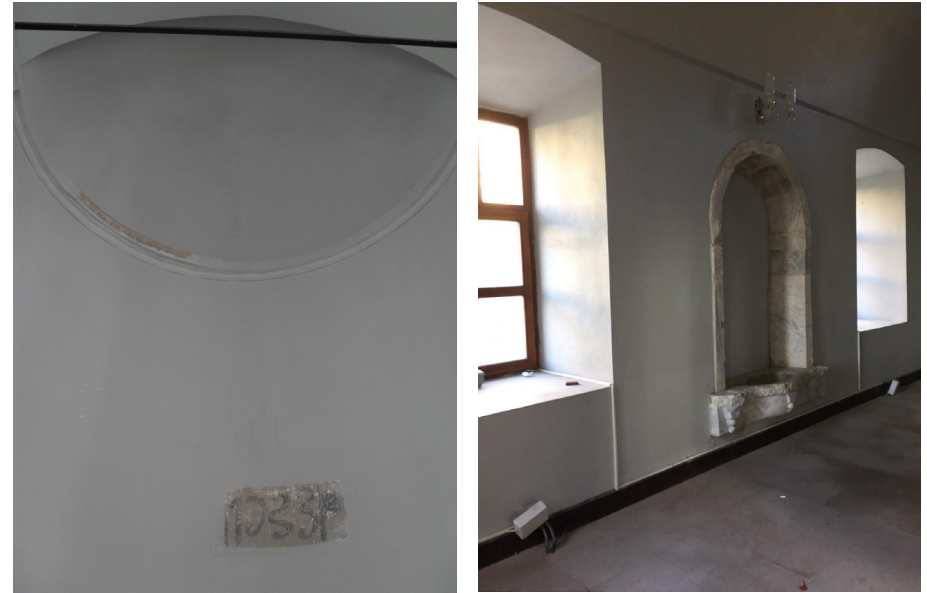
Estetik Analizler: Örnek yapı yarattığı estetik algı ve atmosfer açısından değerlendirildiğinde, yapının ana mekânda bulunan sütunlarının, şapel bölümünde yer alan vaftiz kurnasının ve apsis bölümünde bulunan bazı kitabelerin ve sembollerin orijinali şeklinde korunması iç mekânda eski algısını hissettirmektedir. Bu his kullanıcıyı yapının içine alırken, belli bir kültüre özgü, görkemli ve gizemli bir yapının içinde geçmişte yaşayanlar ve yaşananlar arasında bir bağ kurmayı sağlamaktadır (Görsel 15). Bu durum yapının cepheleri düzeyinde de algılanmaktadır. Doç. Dr. Bekir Eskici 'Sivrihisar Ermeni Kilisesi Malzeme Koruma Raporu'nda yapıda bulunan süsleme ve yazıtlarda görsel bütünlüğü sağlamak amacıyla yoruma kaçmadan, belge ve bilgiye dayalı olarak kısmi tamamlamalar yapılabileceğini belirtmiştir. Rötüş yapılacak alanlarda, özgün renklerden daha açık tonlar kullanılarak belirtme tekniğinin uygulanması gerektiğini ifade etmiştir (Eskici, 2010: 9). Fakat restorasyon sonrası yapılan uygulamalarda bazı yazıtların ve süslemelerin okunmadığı görülmektedir.

Görsel 15. Restorasyon sonrası yapıda bulunan eskiye ait izler

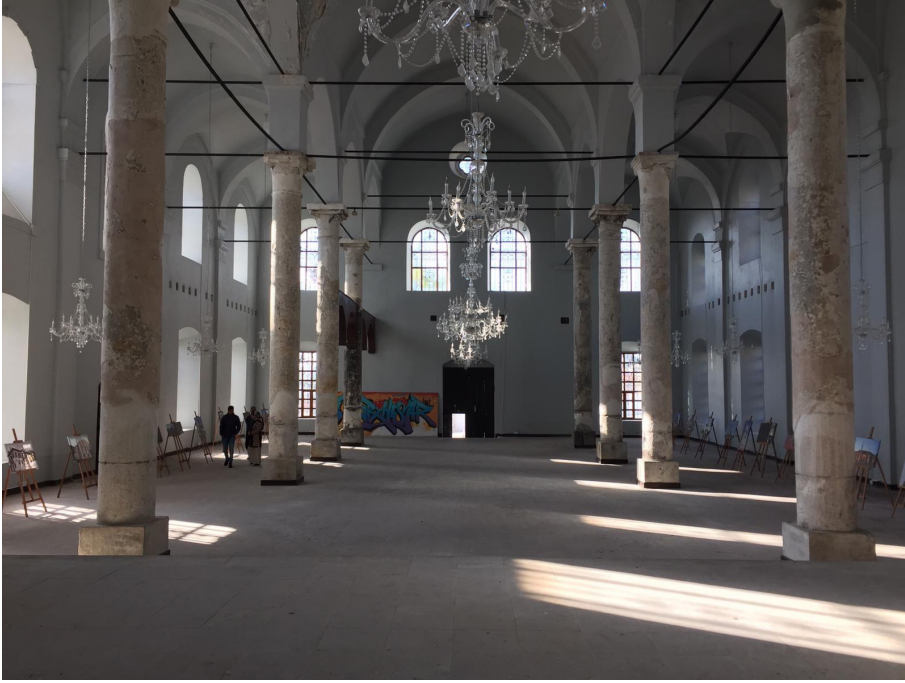
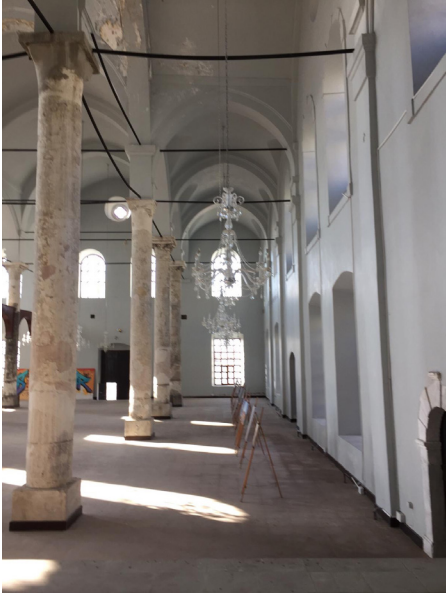
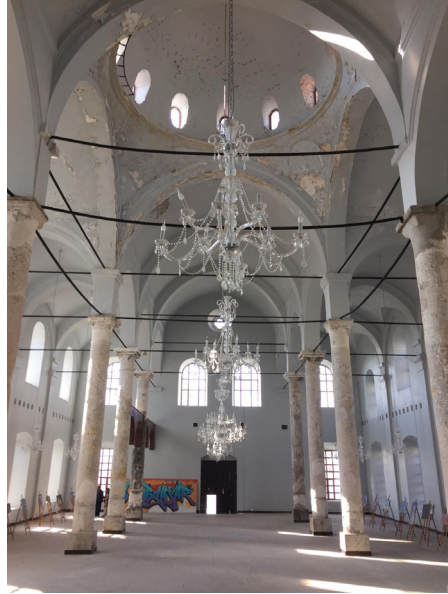
Yapının estetik anlamda algılanmasında ışığın etkisinin önemi göz ardı edilmemelidir. Sivrihisar Ermeni kilisesi doğal aydınlatma açısından değerlendirildiğinde, gün içinde çok sayıda ve geniş pencerelerinden aldığı doğal ışıkla farklı bir atmosfer yaratarak yapının yüksekliğini algılamamızı sağlamaktadır (Görsel 16).

Görsel 16. Doğal aydınlatmanın iç mekânda yarattığı etki
