## Kalıcı pacemaker'ın nadir komplikasyonu: pacemaker cep enfeksiyonuna bağlı batarya protrüzyonu

Rare complication of permanent pacemaker: protrusion of the battery connected to the pacemaker pocket infection

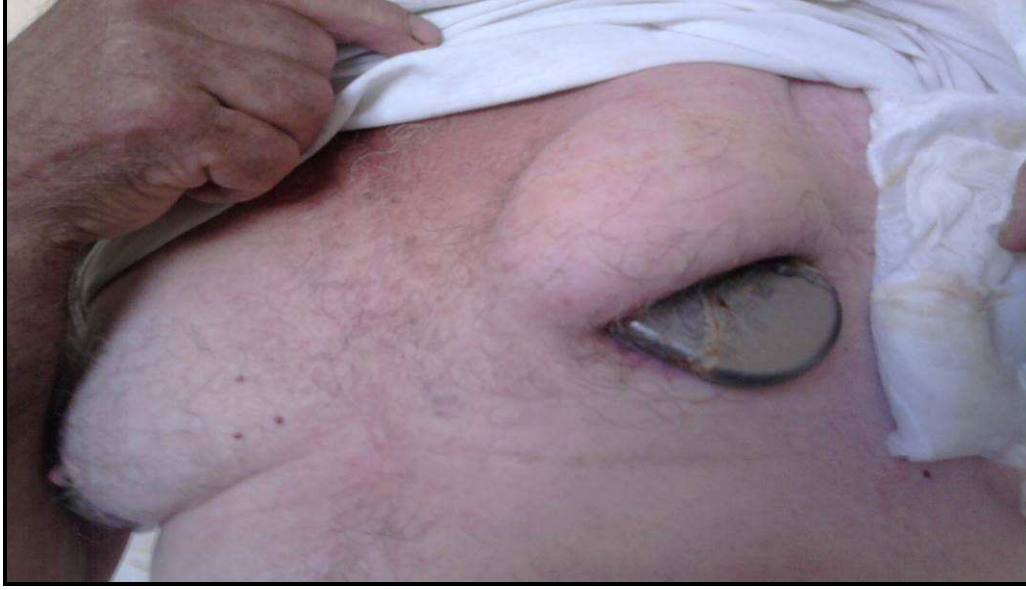
**Resim 1.** Sol meme altında pacemaker batarya protrüzyonu

1. Pacemaker fiksasyonunun iyi yapılmayarak zamanla cihazın cilt erozyonu yapması ve enfeksiyonlara zemin hazırlanması özellikle geç pacemaker cep enfeksiyonu için önemli bir risk faktörü olarak gözükmektedir. Paylaştığımız vakada da 4 yıl sonra pacemakerın meme altından protrüde olması zamanla pacemaker mobilizasyonu ve cilt erozyonu sonucu gelişmiş olabileceğini telkin etmektedir.
2. Yaşlı ve diyabetik hastalarda erken dönem implantasyon sürecinde sterilizasyona dikkat edilmemesi
