Cilt/Volume 4, Sayı/Issue 6 (Haziran/June 2019), ss./pp. 46-63

ANADOLU MEDENİYETLERİ MÜZESİ’NİN MEKÂNSAL VE YAPISAL ÖZELLİKLERİNİN ÖNLEYİCİ KORUMA BAĞLAMINDA İRDELENMESİ¹

INVESTIGATION OF THE SPATIAL AND STRUCTURAL CHARACTERISTICS OF ANATOLIAN CIVILISATIONS MUSEUM IN TERMS OF PREVENTIVE CONSERVATION

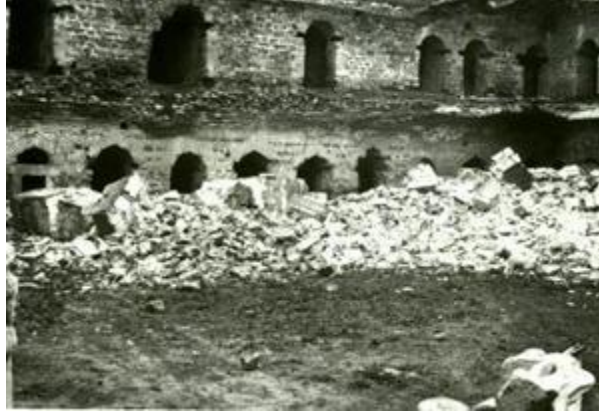
Fotoğraf 4. Anadolu Medeniyetleri Müzesi'nde yangın sonrası görünüm⁹

kullanılana kadar terk edilmiştir (Fotoğraf 4). Atatürk'ün merkezde bir Eti Müzesi kurma fikrinden hareket edilerek diğer bölgelerdeki Hitit eserlerinin de Ankara'ya gönderilecek olmasından dolayı Ankara'daki müzeden daha geniş bir müzeye ihtiyaç duyulmuştur. Dönemin Kültür Müdürü Hamit Zübeyr KOŞAY, Maarif Vekili Saffet ARIKAN'a yıkıntı halindeki Mahmut Paşa Bedesteni ve Kurşunlu Han'ın restore edilerek müze olarak kullanılmasını önermiştir. 1930'da Jansen ve Unger'in raporları ile Egli'nin restorasyon projesini takiben 1936 yılında Han ve Bedesten Belediye'den satın alınmış⁸; binalarda 1938'den 1968'e kadar devam eden bir restorasyon çalışması başlatıldığı bilgisi edinilmiştir (Temizsoy: 5).

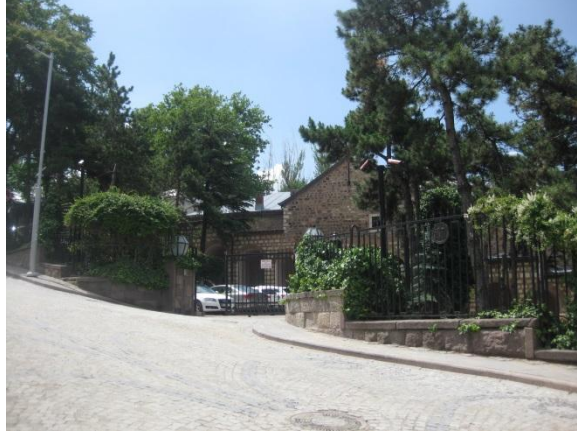
Fotoğraf 7. Kurşunlu Han (22.06.2017)

Kurşunlu Han ise, iki kat ve bir bodrum kattan oluşan bir bina olup, avlu etrafında konumlanan hac tonoz ile örtülü revaklı bir bölüm ve buna bağlanan beşik tonozla örtülü odalardan oluşmaktadır (Fotoğraf 7). Yapı yığma sistemle inşa edilmiş ve dış duvarlarda tek sıra taş ile sırayla iki ve tek sıra tuğla hatıl kullanılmıştır.

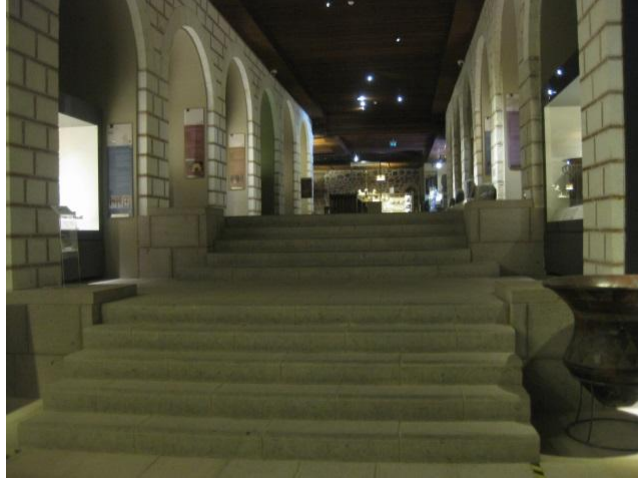
Fotoğraf 13. Mahmut Paşa Bedesteni'nin kuzey aksı (22.06.2017)

ve kayalık zemine oturmaktadır. Müzenin eğimli bir arazide yer almasından dolayı gerek iç, gerekse dış mekânlarda yer alan zemin ve geçişlerin düz olmadığı tespit edilmiştir (Fotoğraf 13, 14). Buna göre, eserlerin taşınması sürecinde, uygun olmayan temas, destek veya devrilme gibi fiziksel kuvvetlerin neden olabileceği bozulmalar görülebileceği düşünülmektedir. Bu bozulmalar darbe, şok, titreşim ve ağırlık sonucu kırılma, aşınma, delinme, şekil bozukluğu olarak sıralanabilir. Tescilli kültür varlıklarından oluşan bu müze gibi tarihi binaların mekân ve yapı özelliklerinde önleyici korumaya yönelik yeterince iyileştirme yapılamıyorsa, paketlemelerde sağlanacak olumlu şartlar ile eserlerin bozulmalarını sınırlandırmak mümkün olacaktır.

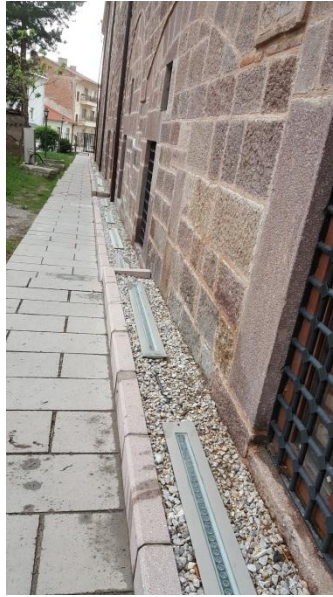
Fotoğraf 15. Anadolu Medeniyetleri Müzesi'nde cephe ışıklandırma uygulaması (02.05.2017)

Hırsızlık ve vandalizmin kontrolüne yönelik inceleme yapıldığında; Anadolu Medeniyetleri Müzesi'nin yer aldığı bölgenin güvenli bir bölge olarak nitelendirilmediği gerek haber yazılarından ve müze çalışanlarından edinilen bilgiler, gerekse alan çalışması sırasındaki gözlemler sonucu anlaşılmıştır. Nitekim ülkemizde kimi müzenin kent merkezinde, kimi müzenin merkezden uzakta konumlanması, kimisinin ise diğer kamu kurumları ile yakın yerde bulunmasından müzelerin yer seçimi konusunda suç/vandalizm oranının dikkate alındığı bir politika olmadığı bildirilmektedir (Sade 2005: 114). Bu durumda, müzede eser hırsızlığı veya esere zarar verme teşebbüslerinin olma ihtimali diğer bölgelere göre daha yüksektir. Yer seçiminde değişikliğe gidilemiyor ise, müzenin yapısal ve mekânsal özelliklerinde hırsızlık ve vandalizmi sınırlandırmaya dair gerekli tedbirlerin alınması gerekmektedir. Binanın gece ışıklandırması, sağlam bina duvarı, bahçe duvarı, güvenli kapı ve pencere kullanımı gibi tedbirlerin müzede sağlandığı görülmüştür (Fotoğraf 15).

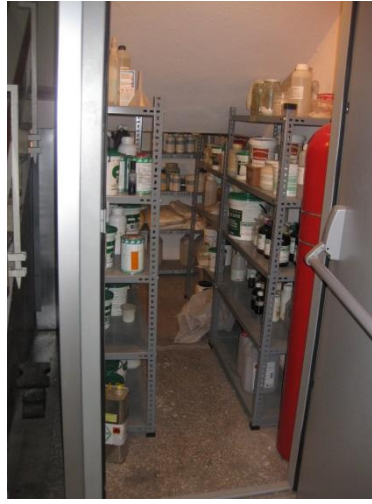
Fotoğraf 16. Laboratuvarında yanıcı madde depolanması (23.01.2018)

Yanıcı maddeler için müze laboratuvarında özel bir alan tahsis edildiği görülmüştür (Fotoğraf 16). Müzelerde bu tür depolama alanlarının yoksunluğu sonucunda gerekli önlemler alınmadan rastgele depolanan yanıcı maddelerin yangın çıkarma riski ortaya çıkmaktadır.

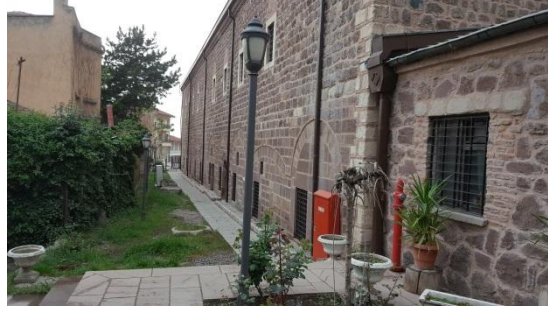
Fotoğraf 17. Yağmur oluğu kullanımı (02.05.2017)

Su baskını yönünden müzede mevcut durum tespitleri yapıldığında, Anadolu Medeniyetleri Müzesi'nin tarihi yapı olması sebebiyle yalıtım malzemelerinin özgün duvarlarda kullanılmadığı ancak çatıdan gelen suyun ve yerden yükselen suyun tarihi binaya zarar vermesini önleyecek önlemlerin alındığı belirlenmiştir. Bu önlemler, çatıdan gelen su için duvar üstlerinin açıkta bırakılmaması, çatı kullanımı, yağmur oluğu ve saçak kullanımı, yerden yükselen su için ise drenaj kullanımı, restorasyon sırasında uygun içerikli harç ve derz malzemesi kullanımı gibi önlemlerdir (Fotoğraf 17). Müzeye dönüştürülen tarihi binaların koleksiyonun temel bir parçası olarak ele alınması ve bozulmasına karşı gerekli önlemlerin alınması önemlidir (Kökten 2007: 59). Çünkü tarihi binada karşılaşılabilecek bir problem, koleksiyonun sağlığını da kötü etkileyebilecek problemlere zemin hazırlayacaktır.

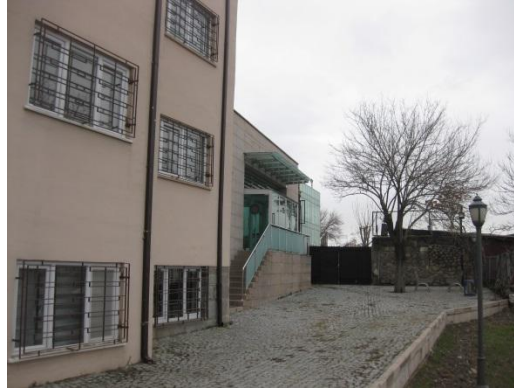
Fotoğraf 18. Müzenin yemekhane binası (23.01.2018)

Zararlıların önlenmesine yönelik müzedeki mevcut durum tespitleri, mekânlarda temizliğe engel durumlar açısından incelenerek elde edilmiştir. Taş Eserler Salonu'nda yer alan ortostatların arkasındaki erişilemeyen girintilerde toz ve kir birikmesi oluşacağından zararlıların yuva oluşturma riski bulunmaktadır. Zararlıları sınırlandırmaya yönelik önlem olarak her mekân için ayrı HVAC bölgesi bulunması, yeme-içme mekânının sergileme, depolama ve laboratuvar mekânlarından duvarlarla ayrıldığı (Fotoğraf 18) görülmüştür.

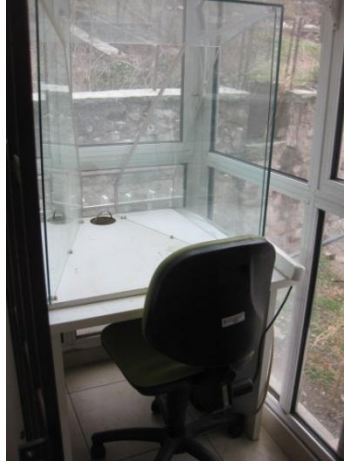
Fotoğraf 19. Laboratuvarda hava tahliye sistemi (23.01.2018)

öğrenilmiştir.¹⁶ Müzede kapalı bir giriş holü yer bulunmadığından dışarıdan sergileme mekanlarına doğrudan hava girişi bulunmaktadır. Ayrıca laboratuvar binasında kirleticilerin kaynaklandığı alanlarda hava tahliyesi yer almaktadır (Fotoğraf 19).

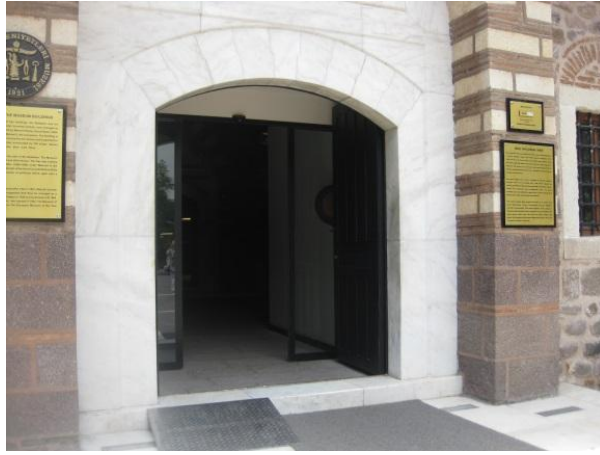
Fotoğraf 21. Müzenin yüklenme alanı (22.06.2017)

Depo ve yükleme alanlarının yer seviyesine göre konumu açısından inceleme yapıldığında, depolama mekânlarının genellikle yer seviyesinin altında yer aldığı; yükleme alanının ise zemin katta olduğu görülmüştür. Bodrum katta yer alan kazan dairesi, su dağıtım sistemi gibi teknik hacimlerde oluşacak arızalar sonucu su baskını olması halinde depodaki veya taşıma halindeki eserlerin sudan zarar görme ihtimalleri vardır. Suyu önlemeye dair gerekli önlemler alınmadığı takdirde, farklı eser türlerinin su yüzünden karşılaşacağı bozulmalar korozyon, çözünme, deformasyon, parçalanma, şişme, tabakalara ayrılma, çekme ve lekelenme gibi farklı şekillerde olabilmektedir. Suyun sınırlandırılmasına yönelik önlemler incelendiğinde, restorasyonlar sırasında zemin yalıtımının sağlandığı saptanmıştır.

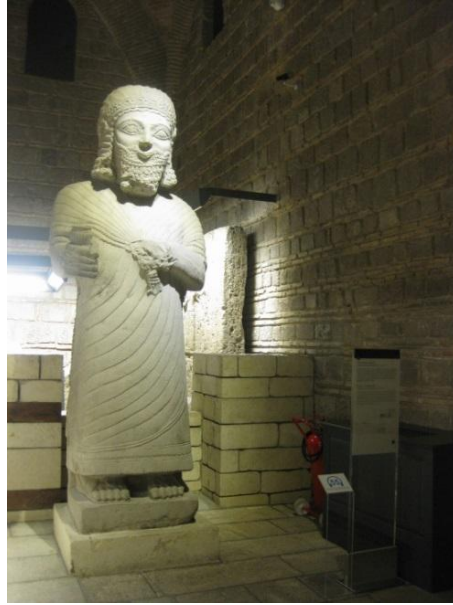
Fotoğraf 22. Kaide üzerinde eser sergilemesi (22.06.2017)

Uygun olmayan bağıl nemin önlenmesine yönelik müzelerin yapısal ve mekânsal özelliklerindeki mevcut durum tespitleri, bağıl nem dalgalanmalarının tespiti, eserlerin konumlandırılması, depolarda pencere bulunma durumu açısından incelenerek elde edilmiştir. Bağıl nem ölçümlerinin doğru tespitinin yapabildiği açısından nem ölçme cihazlarının müze içerisindeki yerleşimi önemlidir. Gerekli görüldüğü durumlarda koleksiyonların hasar görmesine bağlı olarak değişen kabul edilebilir bağıl nem dalgalanmalarının tespiti Laboratuvar Müdürlüğü tarafından yapılmaktadır. Sergileme alanlarındaki eserlerin kaideler üzerinde yükseltilecek soğuk zeminden uzakta tutulduğu (Fotoğraf 22); bu sayede uygun olmayan bağıl nemden etkilenme riskinin azaltıldığı görülmüştür. Depolama alanlarında pencere kullanımı olmadığı öğrenilmiştir.¹⁸ Depo düzenlemelerinden sırasında bağıl nemi sınırlandırmak amacıyla ise bölgesel bağıl nem kontrolü sağlanacağı öğrenilmiştir.¹⁹
