Uşak/Karahallı Çeşmeleri

Uşak/Karahallı Fountains

Doç. Dr. Türkan Acar¹

Makale Türü: Araştırma

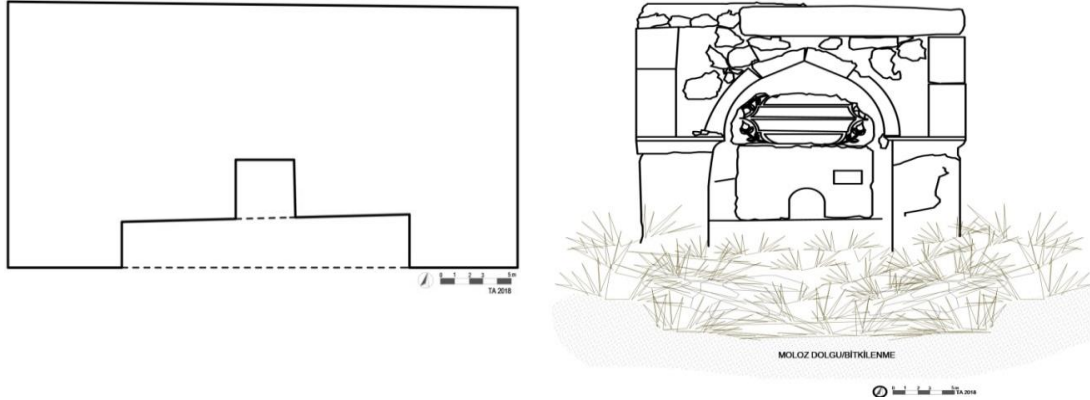
Çizim 3-4. Alfaklar Köyü çeşmesi 2. plan ve cephe

Alfaklar Köyü Çeşmesi 2 (Çizim 3-4, Fotoğraf 3-4): Çeşme halk arasında “Kavak Çeşmesi/Buğdaylı Çeşmesi” şeklinde de adlandırılmaktadır. Yapı, Alfaklar Köyü’nün doğusunda, Eski Harman Yeri’ndedir. Çeşmenin sivri kemeri iki yandan dışa taşıntı yapan düz silmeli başlıklar üzerine oturmaktadır. Çeşmede yarım daire kemerli bir taslık nişi, taslık nişinin üzerinde, enine dikdörtgen formlu kitabe panosu yer almaktadır. Yapı kesme taş, mermer ve moloz taşlarla inşa edilmiştir. İşlevsiz olan çeşmenin tekne ve sekileri zamanla biriken toprak ve bitkiler yüzünden bugün görülememektedir. Yapı tescilsizdir.

Mermer üzerine kabartma tekniğinde verilmiş kitabede, metin dört satırdır. Köşeleri pahlanmış kitabe kartuşlarının dört köşesi, birer çiçek motifi ile hareketlendirilmiştir. Kitabede H.1195/M.1780-81 tarihi yer almaktadır⁵.

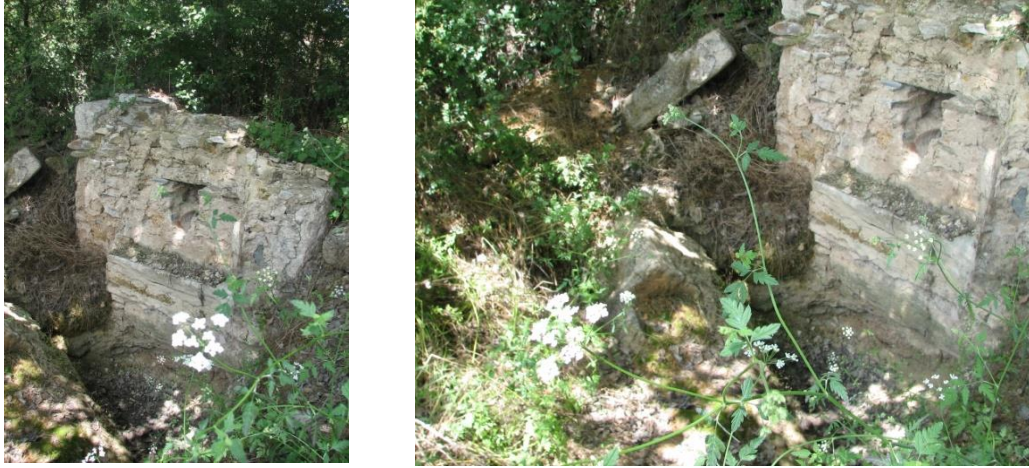
Fotoğraf 20-21. Kırkyaren Köyü aşağı çeşme (25.11.2016)

Kırkyaren Köyü Aşağı Çeşme (Fotoğraf 20-21): Kırkyaren Köyü Karahallı ilçesinin kuzeybatısında, ilçe merkezine yaklaşık 16 km mesafededir. Aşağı Çeşme, Kırkyaren Köyü'nün 1.5 km kadar kuzeyinde, Dereyolu denilen mevkide, Koca Çeşme'nin yaklaşık 20 metre kadar kuzeybatısındadır. Çeşme defineciler tarafından patlatılmıştır. Çeşmenin üst kısmı neredeyse tamamen yok olmuştur. Teknenin olması gereken yerde ise büyük bir çukur vardır. 2007 yılında basılan Uşak envanter kitabında, çeşmenin genel bir fotoğrafı ile kitabesinin fotoğrafı verilmiştir. Fotoğrafta, kesme taş ve mermer ile inşa edilen çeşmenin üst kısmında kemerin bir kısmı yıkılmış olduğu görülmektedir. Kitabe, plasterler, tekne ve sekiler iyi durumdadır. Çeşme tescilsizdir. Aşağı Çeşme'nin beş satırlık mermer üzerine kabartma olarak verilmiş kitabesinde, H.1284-M.1867/68 tarihi verilmiştir (Uşak, 2007: 282).
