**TUNCELİ-HOZAT GEÇİMLİ  
KÖYÜ (ERKAYN-ENKUZİK)  
KİLİSESİ TAŞ SÜSLEME  
ÖRNEKLERİ**

**STONE DECORATION  
EXAMPLES OF  
TUNCELİ-HOZAT GEÇİMLİ  
VILLAGE (ERKAYN-ENKUZİK)  
CHURCH**

**Dr. Öğr. Üyesi Mehmet KULAZ**

**Öğr. Gör. İltar İGİT**

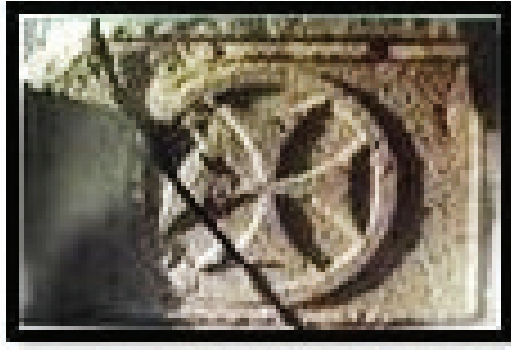
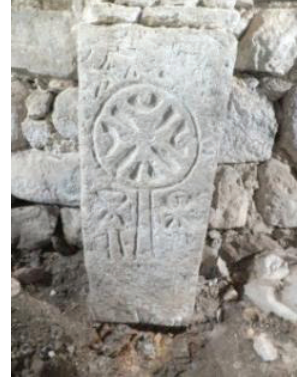
**Fotoğraf No: 25 – a)** Amorium Aşağı Şehir Kilisesi'nin Dışında Bulunan Kireçtaşı Kabartmalı Levha. (Taş ve Özcan, 2015: 271); **b)** Tunceli- Hozat Surp Kevork (Kahraman Segedik) Kilisesi'nde Bulunan Malta Haçı (Erdoğan ve Şen, 2019: 293).

Düzgün kesme taşların kullanıldığı iç mekânın duvar yüzeylerinde süslemeye yer verilmeyip sadece haç tasvirlerinin işlendiği görülmektedir. Zemine kazıma ve kabartma olarak işlenen haç tasvirleri kilisenin; temsili kemer yüzeylerinde, apsidiyol (pastoforium) hücreleri ile apsisten yan neflere bağlantı sağlayan kemerli geçişlerin duvar yüzeylerinde yer almaktadır. Ayrıca batı duvarının ayakta kalan bölümünün üzerine de (Çiz. No: 9) farklı tür ve boyutlarda haç tasvirlerinin kazındığı görülmektedir. Formlarından Latin, Malta ve Grek haçı oldukları anlaşılan bu süslemelerden Latin ve Grek haçları duvar yüzeyine kazıma ve oyma tekniğinde uygulanırken Malta haçlarının alçak kabartma tekniği ile birlikte kazıma olarak işlendiği görülmektedir (Foto: 19-20). Bunlardan apsinin kuzey nef ile bağlantısını sağlayan kemerli geçişin duvar yüzeyinde yer alan haç tasviri, formu itibarıyla genellikle M.S. IV. ve VII. yüzyıllar arasına tarihlendirilen (Taş ve Özcan, 2015: 263-264) Malta haçlarına benzemektedir (Foto: 25a). Kolları merkezden uçlara doğru içbükey yaparak sonlandırılmış Malta haçının sekiz sivri ucu bulunmaktadır. Sekiz sivri uç tesadüf olmayıp Hristiyan inancına göre Hz. İsa'nın dağdaki vaazının ilk sekiz emriyle ilişkilendirilmiştir (Taş ve Özcan, 2015: 255). Ağırlıklı olarak Ortaçağ'a tarihlendirilen birçok Hristiyan mimari örnekte karşımıza çıkan Malta haçının, yöredeki bir diğer Hristiyan yapısı olan Surp Kevork (Kahraman Segedik) Kilisesi'nin (Erdoğan ve Şen, 2019: 293) haç örneklerine benzediği görülmektedir (Foto: 25b).
