Husain R.H. Hraam
Görkem Değirmenci
Serkan Islak

ZrO₂-8% Y₂O₃ KAPLAMALARIN MİKROYAPI VE MEKANİK ÖZELLİKLERİ ÜZERİNE ISIL İŞLEMİN ETKİSİ

THE EFFECT OF HEAT TREATMENT ON THE MICROSTRUCTURE AND MECHANICAL PROPERTIES OF ZrO₂-8% Y₂O₃ COATINGS

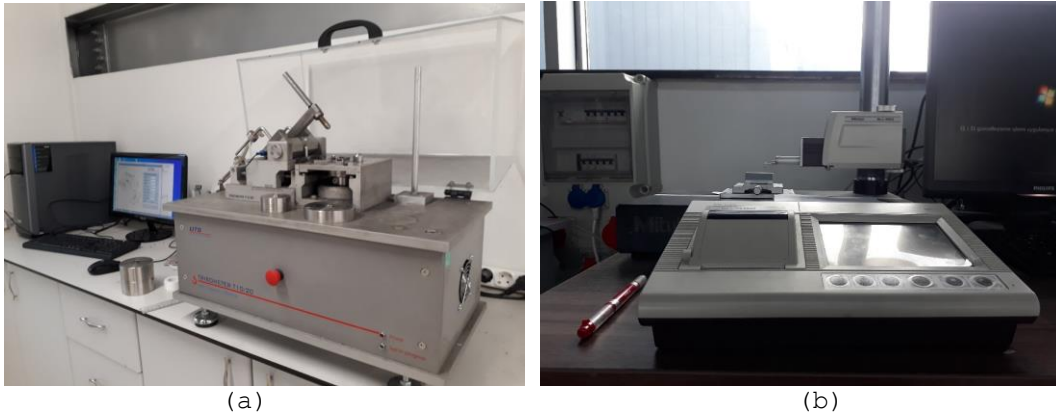
Kaplamaların sertlikleri Shimadzu HMV-G21 model mikrosertlik cihazı ile ölçülmüştür. Kaplamaların sertlikleri numunelerin üst yüzeyinden 200gr yükte ve 15sn sürede toplam 6 değer olarak alınmıştır. Bu değerlerin ortalaması alınarak değerlendirme yapılmıştır. Aşınma testlerinde UTS Tribometer T10 test cihazı ile ASTM G133 standardına uygun olarak ileri geri aşınma testi kaplama tabakalarına uygulanmıştır. Testler 5N yükte, 350 metre kayma mesafesinde oda sıcaklığı şartlarında gerçekleştirilmiştir. Bilgi toplama oranı 3Hz seçilmiştir. Aşındırıcı bilye olarak Al_2O_3 malzemeden üretilmiş çapı $\varnothing 6mm$ olan çelik küre bilyeler kullanılmıştır. Küre bilyeler her deney için değiştirilmiştir. Kimyasal bileşimi ve aşınma yüzeylerinin morfolojisi SEM-EDS analizleri ile incelenmiştir. Şekil 3a'da aşınma deneylerinde kullanılan aşınma cihazı verilmiştir. Yüzey profilometre cihazı ile aşınma yüzeylerinin profilleri belirlenmiştir. Şekil 3b'de yüzey profilometre cihazı gösterilmektedir. Aşınma profilleri kullanılarak yüzey alanı hesaplanmış ve kayma mesafesiyle çarpılıp aşınma hacimleri bulunmuştur. Hacimler hesaplandıktan sonra archard eşitliğine göre aşınma oranları hesaplanmıştır.

Şekil 3. (a) UTS Tribometer test cihazı ve (b) yüzey profilometre cihazı

(Figure 3. (a) UTS Tribometer tester and (b) surface profilometer)

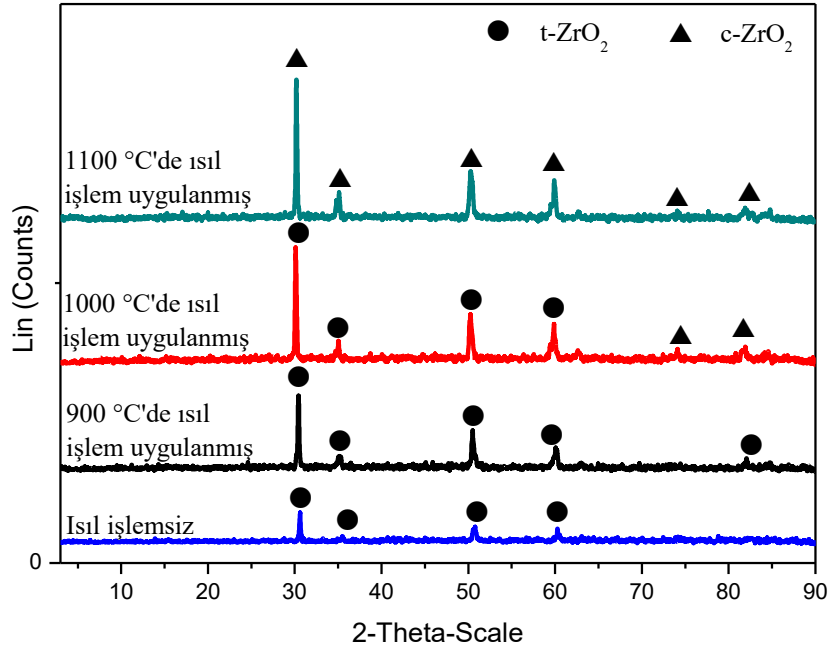
Şekil 6'da kaplamaların XRD analizleri verilmiştir. Isıl işlemlenmiş ve 900°C'de ısıl işlemlenmiş kaplamalarda sadece tetragonal zirkonyum oksit ($t\text{-ZrO}_2$) fazı oluşmuştur. 1000°C'de ısıl işlemlenmiş kaplamada hem $t\text{-ZrO}_2$ hem de kübik zirkonyum oksit ($c\text{-ZrO}_2$) fazları oluşmuştur. 1100°C'de ısıl işlemlenmiş kaplamada ise sadece $c\text{-ZrO}_2$ fazı oluşmuştur.

Şekil 6. XRD analizleri
(Figure 6. XRD analysis)

- SEM çalışmalarına göre, en fazla gözenek oluşumu ısıl işlemlenmiş numunede görülürken, ısıl işlem sıcaklığı arttıkça gözenek miktarının azaldığı açıkça görülmektedir. Fakat ısıl işlemin arayüzey bağlanmasına olumsuz etki gösterdiği fotoğraflardan görülmektedir. XRD analizlerinden ise benzer fazların oluştuğu ve sıcaklığın artmasıyla piklerin şiddetlerinde de artış olmuştur.

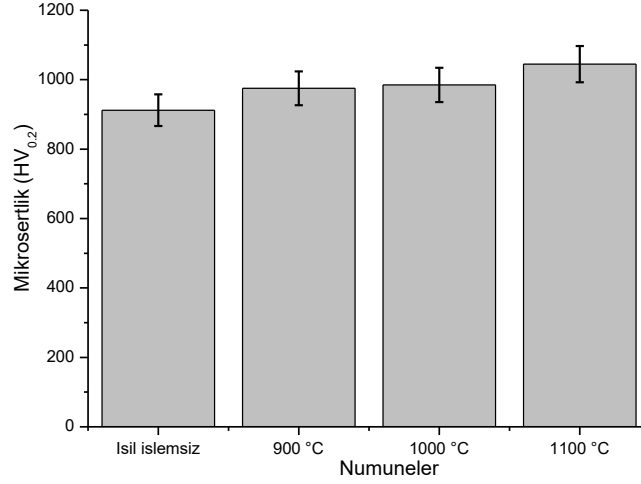
Şekil 7'de işlemlenmiş ve ısıl işlem uygulanmış kaplama tabakalarının sertlik grafiği verilmiştir. Her bir kaplama tabakasında altışar ölçüm alınmış olup, bu değerlerin ortalaması değerlendirilmeye katılmıştır. İşlemlenmiş kaplamanın sertliği, 912 $HV_{0.2}$ iken 900°C, 1000°C ve 1100°C'de ısıl işleme tabi tutulmuş kaplamaların sertlikleri sırasıyla 975 $HV_{0.2}$, 985 $HV_{0.2}$ ve 1045 $HV_{0.2}$ olarak ölçülmüştür. Kaplama sertliklerinin ısıl işlem sonrası arttığı açıktır.

Şekil 7. Kaplamaların mikrosertlik değerleri
(Figure 7. Microhardness values of coatings)

- Sertlik sonuçlarına göre, işlemlenmiş kaplamanın sertliği, 912 $HV_{0.2}$ iken 900°C, 1000°C ve 1100°C'de ısıl işleme tabi tutulmuş kaplamaların sertlikleri sırasıyla 975 $HV_{0.2}$, 985 $HV_{0.2}$ ve 1045 $HV_{0.2}$ olarak ölçülmüştür.

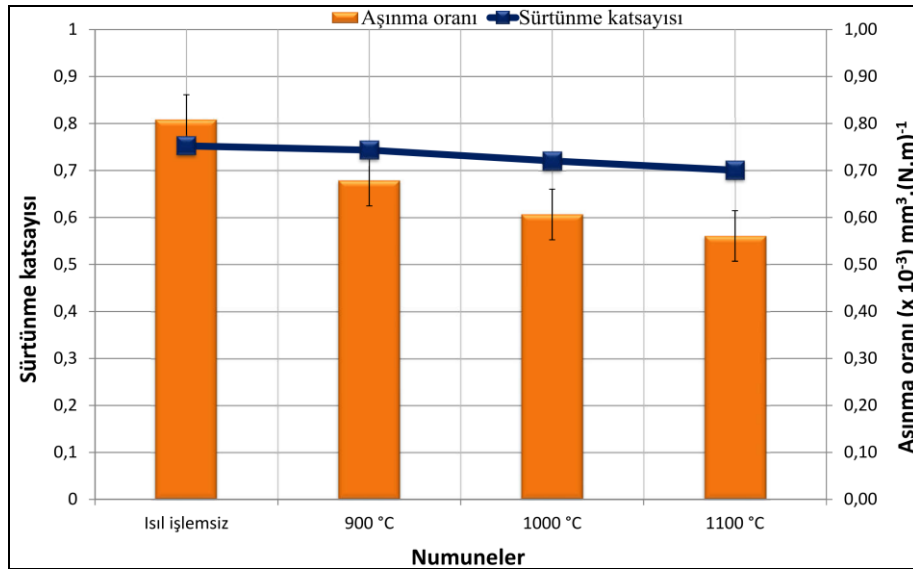
Kaplama tabakaların aşınma davranışlarını belirlemek için yapılan aşınma testi sonrası elde edilen veriler Şekil 8'de verilmiştir. Sürtünme katsayıları doğrudan cihazdan elde edilmiştir. Aşınma oranları ise hesaplanmıştır. Isıl işlemsiz, 900°C, 1000°C ve 1100°C ısıtılmış numunelerin sürtünme katsayıları sırasıyla 0.7525, 0.7435, 0.7205 ve 0.7005'dir. Kaplamaların aşınma oranları ısıtılmış, 900°C, 1000°C ve 1100°C ısıtılmış işlem sıcaklıkları için sırasıyla $0.8074 \times 10^{-3} \text{mm}^3 \cdot (\text{Nm})^{-1}$, $0.6784 \times 10^{-3} \text{mm}^3 \cdot (\text{Nm})^{-1}$, $0.6064 \times 10^{-3} \text{mm}^3 \cdot (\text{Nm})^{-1}$ ve $0.5607 \times 10^{-3} \text{mm}^3 \cdot (\text{Nm})^{-1}$ 'dir. Isıl işlem sıcaklığı arttıkça sürtünme katsayılarının ve aşınma oranlarının düştüğü açıkça görülmektedir. Bu, sıcaklığın artmasıyla daha yoğun bir yapının, yani gözeneksiz yapının elde edilmesiyle ilişkilendirilebilir.

Şekil 8. Numunelerin aşınma grafiği
(Figure 8. Wear graph of samples)

- Yapılan aşınma testi sonuçlarına göre, sürtünme katsayısı ve aşınma oranları ısıl işlem sıcaklığının artmasıyla düşmüştür. Aşınmış yüzeylerin SEM fotoğraflarından da ısıl işlemlenmiş numunenin en fazla kayba uğradığı, ısıl işlem sıcaklığının artmasıyla kayıpların azaldığı tespit edilmiştir.
