## HACIHAMZA'DA GELENEKSEL KONUT MİMARİSİ VE KORUNMASI

**İ. Erdem UFUK ve K. Kutgün EYÜPGİLLER**

## CONSERVATION OF THE TRADITIONAL HOUSING IN HACIHAMZA

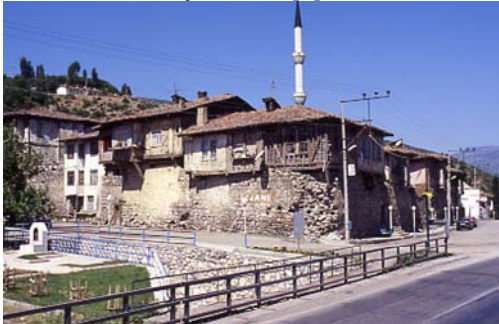
Şekil 2. Bağdat Caddesi ve Osmancık Caddesi birleşiminden (Samsun – İstanbul Karayolu üzeri) Kale Mahallesi'ne bakış (View of Kale district from the intersection of Baghdad Street and Osmancik Street)

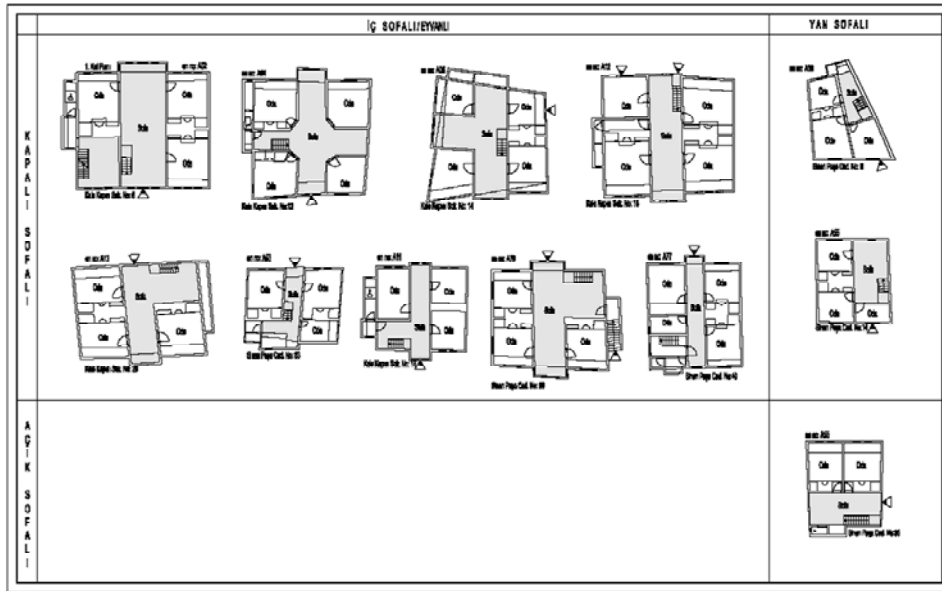
Şekil 3. İncelenen binaların plan tipolojisi (Typology of plan on the analysed buildings)

Çalışma alanı içerisindeki toplam 35 nitelikli konut yapısının 13'ünde inceleme yapılabilmiş ve bu incelemelerin sonucuna dayanarak plan tipolojisi oluşturulmuştur. Plan şemalarının sınıflandırılması, sofa bölümlerinin bina dışı mekanlarla olan ilişkisi (açık/kapalı sofa) ve sofa bölümlerinin odalarla olan ilişkileri (iç sofalı, yan sofalı) göz önüne alınarak gerçekleştirilmiştir. Ele alınan 13 binanın plan şemaları değerlendirildiğinde, 2 binanın açık sofalı, 11 binanın kapalı sofalı olduğu görülmüştür. Açık sofalı 2 binanın 1'i yan sofalıdır, 1'i ise sınıflandırma dışı tutulmuştur. Kapalı sofalı olan 11 binanın, 9'unun iç sofalı, 2'sinin yan sofalı olduğu görülmektedir. Bu bilgiler ışığında genellemeye gidildiğinde, çalışma alanı içinde en sık rastlanan plan şemasının kapalı – iç sofalı plan tipi olduğu söylenebilir. İç sofalı plan şemasına sahip binalarda, çalışma alanı içinde, iki bina dışında eyvanlı örneğe rastlanmamıştır (Şekil 3).

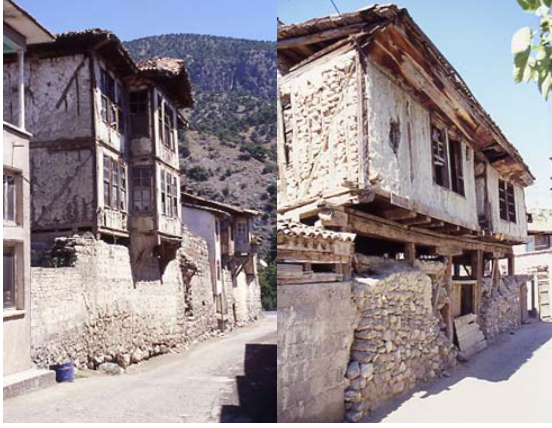
**Şekil 5.** Kale Mahallesi'nde bulunan geleneksel konut yapıları örnekleri (Examples of traditional houses in Kale district)

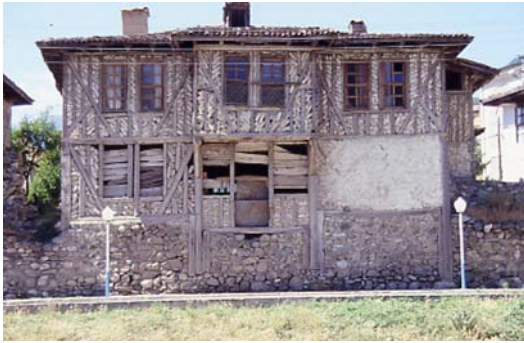
**Şekil 6.** Kale Mahallesi'nde bulunan geleneksel konut yapılarından bir örnek (Example of traditional houses in Kale district)

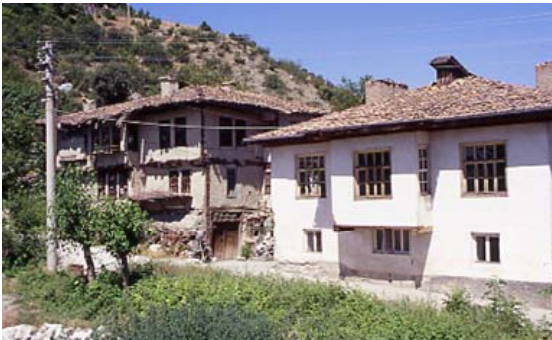
**Şekil 7.** Kale Mahallesi'nde bulunan geleneksel konut yapıları örnekleri (Examples of traditional houses in Kale district)

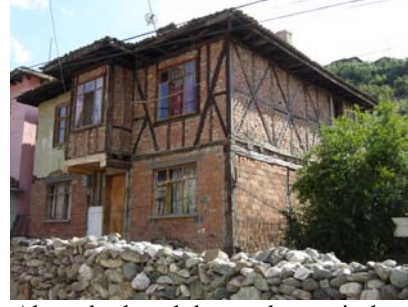
**Şekil 8.** Ahşap karkas dolgu malzemesi olarak çağdaş malzeme kullanımı (Use of contemporary building materials as core of a wooden frame structure)

sahipleri tarafından yapılan onarımlarda, yeni yapı malzemeleri kullanılmakla birlikte, eski yapım tekniğinin sürdürüldüğü uygulamalar göze çarpmaktadır. Bu uygulamalar, kimi örneklerde, ahşap karkas ara dolgusu olarak kullanılan delikli tuğla ya da briket olarak görülmektedir (Şekil 8).

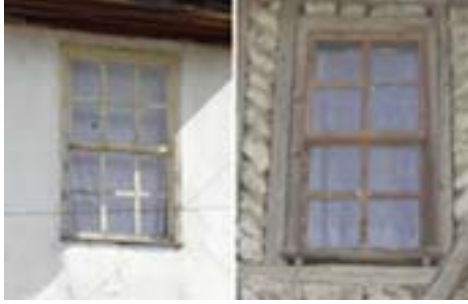
**Şekil 9.** Tespit edilen geleneksel pencere tipleri (Surveyed traditional window types)

Hacıhamza'da dönemin geleneksel sistemi olarak giyotin pencere kullanımı izlenmektedir. Bu pencerelerde, pencere açıklığındaki değişkenlik dışında geometrik bir farklılık tespit edilmemiştir. Pencere açıklığının arttığı durumlarda her bir kanadın kendi içindeki bölüntü sayısının arttığı gözlenmiştir (Şekil 9).

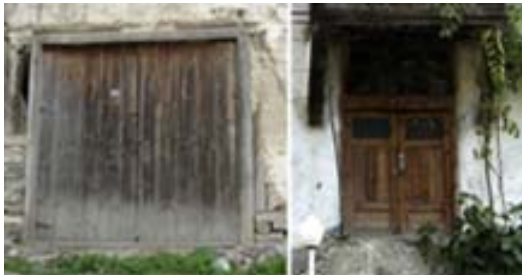
**Şekil 10.** Tespit edilen kapı tipleri (Surveyed traditional door types)

Binalardaki geç dönem onarımları sonucunda yeni pencerelerin, kanatlı sistemde düzenlendiği görülmektedir. 20.yy'ın ikinci yarısına tarihlenen bu pencere tiplerinde de çok çeşitlilik görülmemektedir. Sonuç olarak, çalışma alanı genelinde; geleneksel veya modern olsun; benimsenen tek bir tipin, farklı binalarda pencere açıklığına göre boyutlandırılarak kullanılması durumu söz konusudur. Geleneksel özellik gösteren bahçe/bina giriş kapıları ahşaptan imal edilmiştir (Şekil 10).

Bahçe kapısı ve/veya cümle kapısı olarak kullanılan kapı örneklerinde; genişliği yaklaşık 15cm'den 25cm'ye varan ve yaklaşık kalınlığı 2.5cm olan ahşap levhaların yan yana getirilerek, kapı iç yüzündeki serenlere çivi/kabara ile tutturulduğu görülmektedir. Özgün hallerinde, kapıların boya ya da vernik benzeri koruyucu maddelerle kaplanmayıp, doğal halde bırakıldıkları tespit edilmiştir. Kimi örneklerde, özgün kapı tokmakları vardır (Şekil 11). Bina giriş kapısı olarak kullanılan kapılara bakıldığında karşımıza, çoğunlukla iki kanatlı olarak düzenlenmiş tepe pencereli ahşap kapılar çıkar. Bu kapılar günümüzde üzerleri boyanmış olarak görülmektedir. Kanat üzerlerinde, çevresi yivlenmiş panellere rastlanmaktadır. Tepe pencerelerinin boyutları ve sayısı çeşitlilik göstermektedir. Kapı açıklıklarının 1.48m ile 1.58m arasında değiştiği tespit edilmiştir. Kapı yükseklikleri ise 2.80m ile 2.86m arasındadır. Çalışmalar sırasında içine girilen binalarda gözlenen iç kapı boyutları, açıklıklarda yaklaşık 0.77m, kapı yüksekliklerinde 1.80m'dir. Kale Kapısı Sokak 6 numaralı evdeki, iç kapılarda dekoratif işlemlerin varlıkları dikkat çekmektedir. Bu binanın özellikle 2. kat iç kapılarında karşımıza çıkan bu işlemlere, başka binalarda rastlanmamıştır.

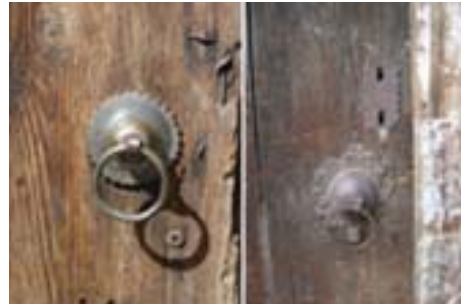
**Şekil 11.** Mevcut kapı tokmağı örnekler (Existing examples of traditional door handles)

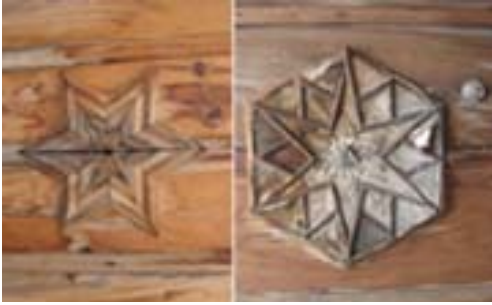
**Şekil 13.** Tavan göbeği örnekleri (Examples of ceiling decoration)

Odalarda, kapı üst seviyesine yerleştirilmiş sergen/elmalıklarla karşılaşılmaktadır. Kireç harcıyla sıvanmış duvarlardan tavana geçişte profilsiz pervazlar/silmelerin kullanıldığı görülmektedir. Tavan kaplamaları, yer döşemeleri gibi ahşaptan yapılmıştır. Kimi örneklerde özgün kaplamanın yok olduğu veya kontrplak gibi malzemelerle yenilediği belirlenmiştir. Tavan kaplamaları oldukça sadedir. Kale Kapısı Sokak 6 numaralı bina dışındaki örneklerde, tavan çıtası, tavan göbeği gibi dekoratif elemanlara rastlanmamıştır. Sözü edilen binanın ikinci kat tavanlarında görülen bu göbekler, altıgen yıldız ve bu formdan türetilmiş motiflerle düzenlenmiştir (Şekil 13).

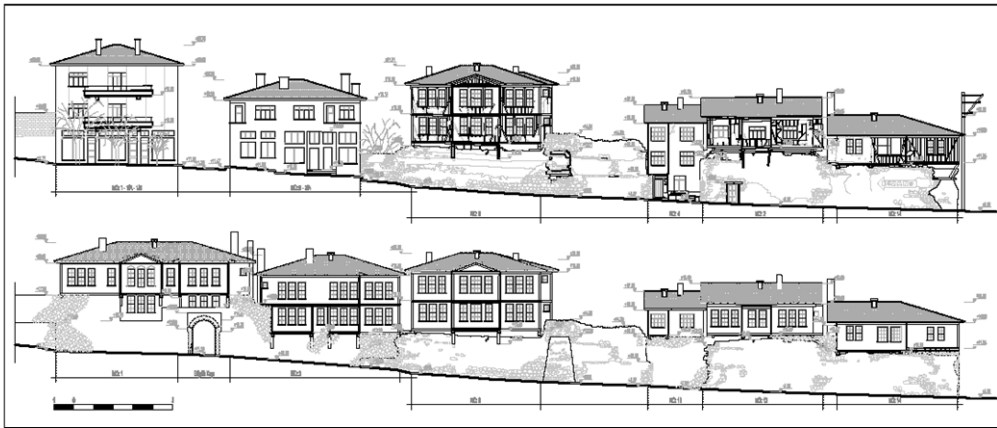
Şekil 14: Bağdat Caddesi silüeti (Mevcut durum ve öneri silüeti) (Survey and proposal silhouette of Baghdad Street)

Hacıhamza'nın konutlar dışında kalan diğer anıtsal tarihi yapıları için de müdahaleler öngörülmüştür: Kale'nin özellikle "Büyük Kapı"nın bulunduğu bölümü, sit alanına ana giriş niteliği taşıdığı için mekansal olarak önem taşımaktadır. Bu nedenle, bu bölümdaki binaların ve "Büyük Kapı"nın rekonstrüksiyonla eski haline getirilmesi önerilmektedir (Şekil 14).

Hacıhamza'nın tarihi merkezi konumundaki Kale Mahallesi'nin sıhhileştirilmesi konusunda, kale-kent görünümünün yeniden sağlanması ana düşüncüyü oluşturmaktadır. Varlığını sürdüren Hacıhamza Kalesi'ne ait sur duvarları koruma altına alınmalı, sur duvarına oturan yapılarla beden duvarı arasında oluşan boşluklar, özgün beden duvarının restorasyonu yapılarak bütünlenmelidir. Ancak, bütünleme yoluna gidildiğinde, eklenen bölümlerin özgün duvarın malzeme ve örgüsünden ayırt edilebilmesi için, kullanılan doğal taşın büyüklük, renk ve cinsine dikkat edilmelidir. Tamamlanan bölümün dış yüzeyi, özgün duvarın yüzeyinden içeriye çekilerek yüzeyler farklılaştırılabilir. Sur duvarının bina altına denk gelmediği bölümlerindeki bütünlemelerde, mevcut kalıntının yüzey alanından fazla alanda bütünleme yapılmamalı; özgün sur duvarının üst seviyesinden

itibaren silüete uygun seviyeye kadar çıkılmalıdır. Beden duvarı üzerindeki geç dönem onarımlarına ait farklı ve uygun olmayan bölümler/eklerin ayıklanması gerekmektedir. Sınırlı noktalarda görülen yok olmuş sur duvarı destek payandaların bütünlenmesi uygun olacaktır.

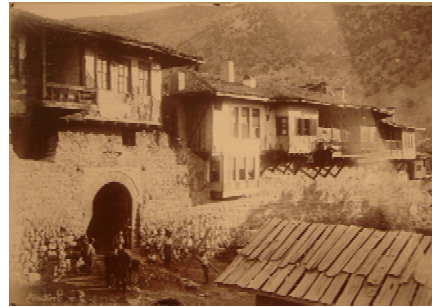
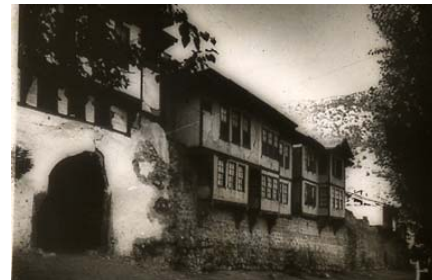
Şekil 15. "Büyük Kapı"nın 1900'lerin başındaki durumu (View of "Büyük Kapı" (The Great Door) in early 1900s)

Şekil 16. "Büyük Kapı"nın 1940'lardaki durumu (View of "Büyük Kapı" in 1940s)

-Hacıhamza'nın kale-kent özelliği önemli bir kültürel turizm çekimi yaratacaktır. Sur duvarlarının ve mimari dokunun restorasyonundan sonra, yerleşim turizme yönlendirilmelidir. Turizm planlaması çerçevesinde alan içerisinde bir tur güzergahı oluşturulmalıdır. Kale-kent'in ana girişi olan ve günümüze ne yazık ki ulaşmayan "Büyük Kapı" ve bitişiğindeki geleneksel konutlar eldeki eski fotoğraflara göre yeniden inşa edilmelidir (Şekil 15, Şekil 16).

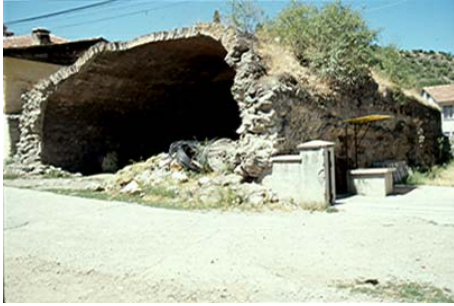
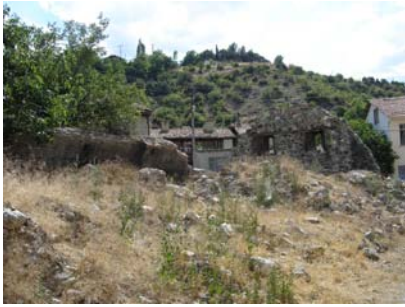
**Şekil 17.** Günümüzde var olmayan “Menzil Hanı”nın yıkılmadan önceki durumu (View of “Menzil Hanı” (the caravansaray) before it collapsed)

**Şekil 18.** “Menzil Hanı”nın günümüzdeki durum (Current state of “Menzil Hanı”)

Bu kapıdan başlayarak içeriye doğru hareket edildiğinde, karşılaşılan birinci meydan Kale Mahallesi'ne ait ilk bilgilerin edinilebileceği bir durak olmalıdır. Sözü edilen meydan, Sinan Paşa Caddesi'nin başlangıcında yer almaktadır. Yakın yıllarda yıkılmış olan Menzil Hanı'nın yeniden inşası gerçekleştirilerek meydanla bütünlüğü sağlanmalıdır (Şekil 17, Şekil 18).
