KENTSEL KULLANIM ALANINDA GELİŞEN HEYELANLAR VE JEOTEKNİK ANALİZİ: KIRKDEĞİRMENLER (ERZURUM) ÖRNEĞİ

Hamit ÇAKICI^a, Şule TÜDEŞ^b, Fikri BULUT^a

GEOTECHNICAL ANALYSIS OF THE LANDSLIDES DEVELOPING IN THE URBAN USAGE AREA: CASE STUDY KIRKDEĞİRMENLER (ERZURUM)

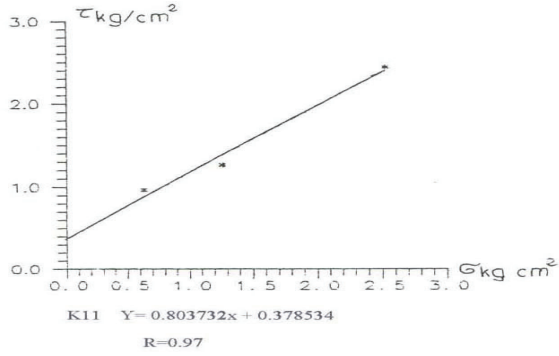
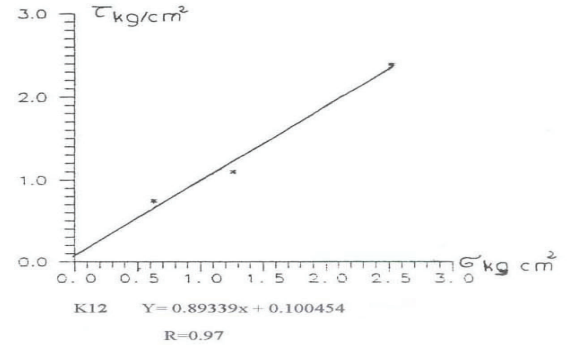
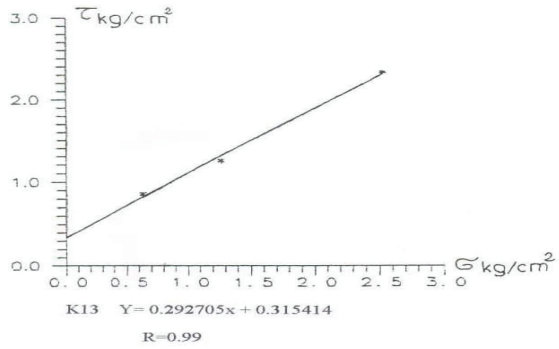
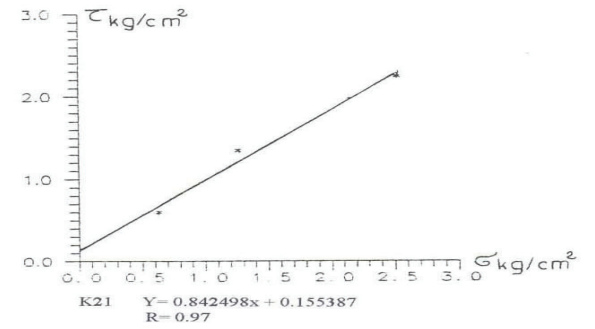
Şekil 4. Heyelanların geliştiği zeminlere ait normal gerilme (σ kg/cm²), kesme gerilmesi (τ kg/cm²) grafikleri (Normal stress (σ kg/cm²) and shearing stress (τ kg/cm²) graphics of the landslided surfaces)

Şekil 4'ün devamı: Heyelanların geliştiği zeminlere ait normal gerilme (σ kg/cm²), kesme gerilmesi (τ kg/cm²) grafikleri (Normal stress (σ kg/cm²) and shearing stress (τ kg/cm²) graphics of the landslided surfaces)

Kayma direnci parametreleri olan c' ve ϕ' değerlerinin grafiksel gösterimi Şekil 4'te verilmiştir. Şekil 4 incelendiğinde korelasyon katsayısı değerlerinin 3

örnekte % 99 olasılıkla 0.97 ile 0.99 arasında değiştiği belirlenmiştir. Ayrıca heyelanlı bölgelerden alınan zemin örnekleri üzerinde gerçekleştirilen kesme kutusu deney sonuçları Tablo 1’de gösterilmiştir.

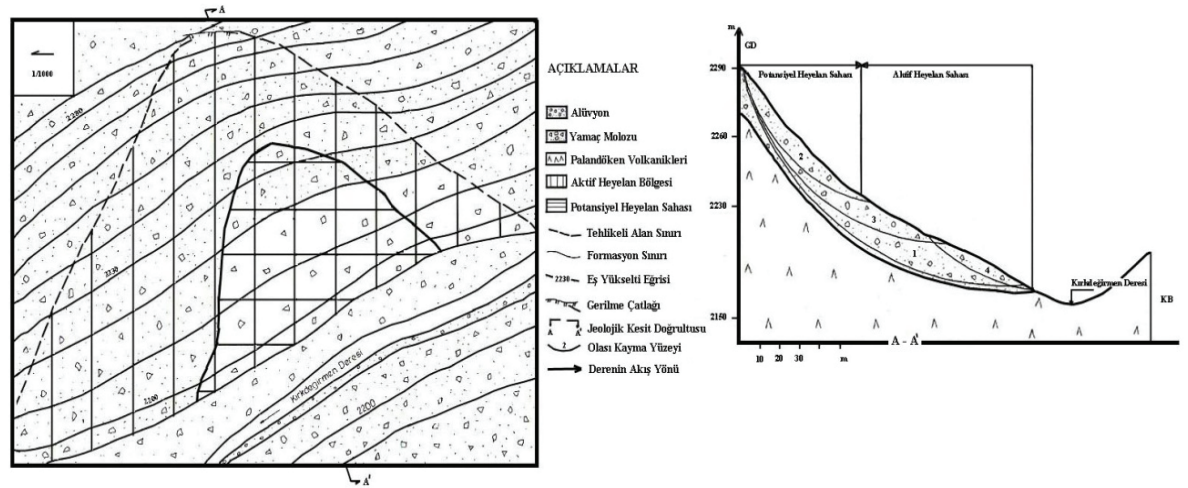
Şekil 7. K3 nolu yamaçın jeolojik harita ve kesiti (Geographical map and section of K3 numbered slope)

Yamaç'ın topografyasından da belli olduğu gibi yüzeyler dairesel olmayan genel kayma yüzeyleri şeklindedir (Şekil 7). K3 nolu heyelanın tepe ve topuk noktası arasındaki maksimum kot farkı 75 m, Yamacın maksimum yüksekliği 65 m, Yamaç yüzeyi eğim açısı ise 22° dir.

Yamaç molozu kalınlığı 10-30 m arasında değişmektedir (DSİ). K3 nolu kribin yer aldığı yamaçta yapılan duraylılık analizlerinde, $c'=0.15 \text{ kg/cm}^2$, $\phi'=37.5^\circ$, $\gamma_{\text{doğal}}=2.05 \text{ g/cm}^3$ ve $\gamma_{\text{kuru}}=1.93 \text{ g/cm}^3$ değerleri kullanılmıştır. γ_{kuru} ve $\gamma_{\text{doğal}}$ a göre ayrı ayrı hesaplanan olası kayma yüzeylerine ait güvenlik katsayısı değerleri Tablo 3'te görülmektedir. Tablo 4 incelendiğinde sınır güvenlik katsayısı 1.35 olarak alındığı için 1, 2, 3 ve 4 no'lu kayma yüzeylerinin duraylı oldukları kolayca görülmektedir. Yamaca ait jeolojik harita ve kesiti ile hesaplamaların yapıldığı yüzeyler Şekil 7'de verilmiştir.

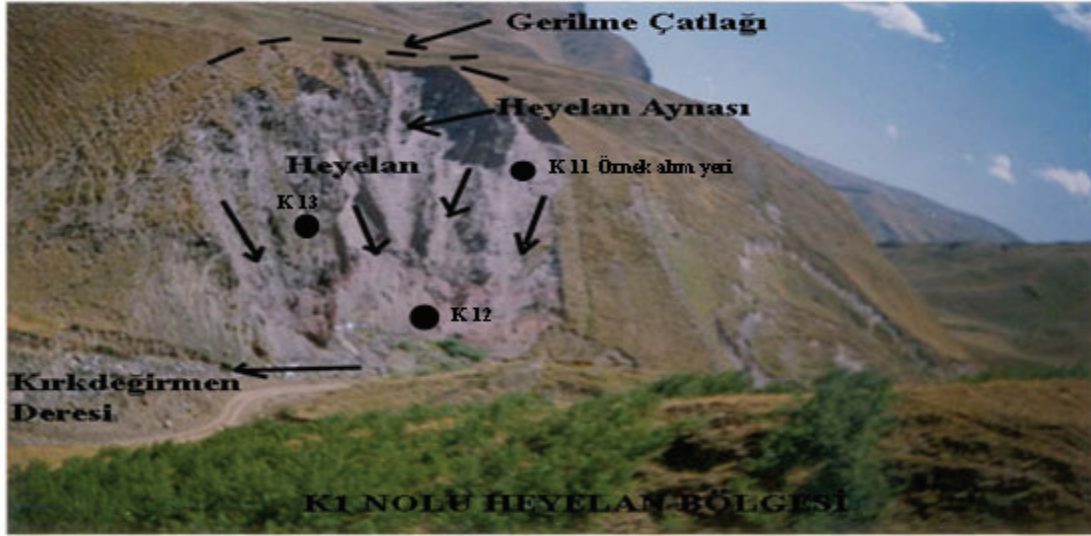
Şekil 9. Kırkdeğirmenler mahallesi K1 nolu yamacın görüntüsü (Image of K1 numbered slope in Kırkdeğirmenler neighbourhood)

sonrasında yamaçta küçük boyutlu hareketlerin olduğu yapılan arazi çalışmalarında gözlenmiştir [26]. K1 no'lu heyelanın geliştiği yamaç, yamaç molozu ile kaplıdır (Şekil 9). K1 nolu heyelanın tepe ve topuk noktası arasındaki maksimum kot farkı 115 m, Yamacın maksimum yüksekliği 110 m, Yamaç yüzeyi eğim açısı ise 33° dir.

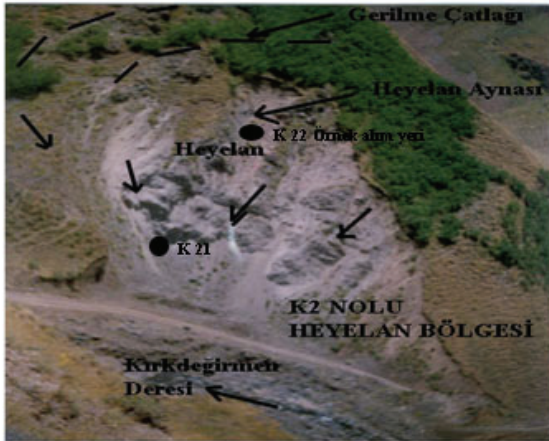
Şekil 10. Kırkdeğirmenler Mahallesi K2 nolu yamacın görüntüsü (Image of K2 numbered slope in Kırkdeğirmenler neighbourhood)

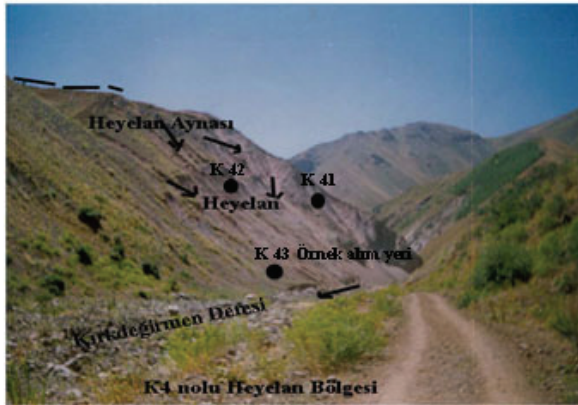
Şekil 12. K4 nolu heyelanın geliştiği yamacın görüntüsü (Image of the slope which K4 numbered landslide occurred on)
