BİLEŞEN TASARIMI VE KONSTRÜKSİYONU BAĞLAMINDA PANEL UYGULAMALARI ANALİZİ

PANEL APPLICATION ANALYSIS IN THE CONTEXT OF COMPONENT DESIGN AND CONSTRUCTION

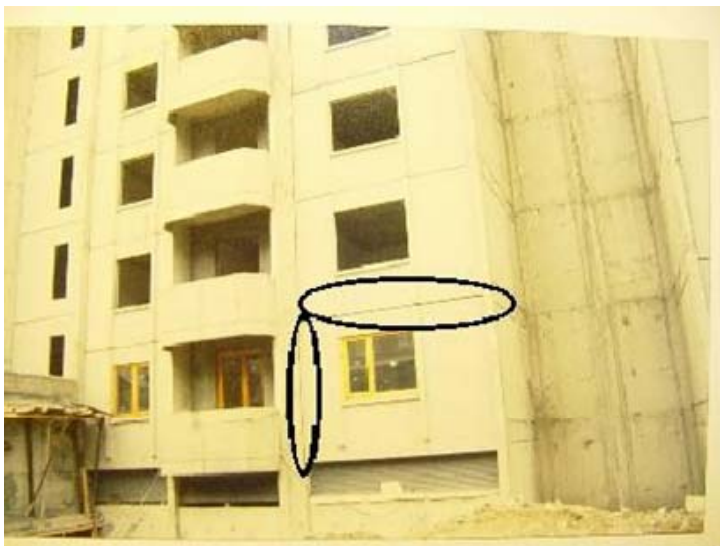
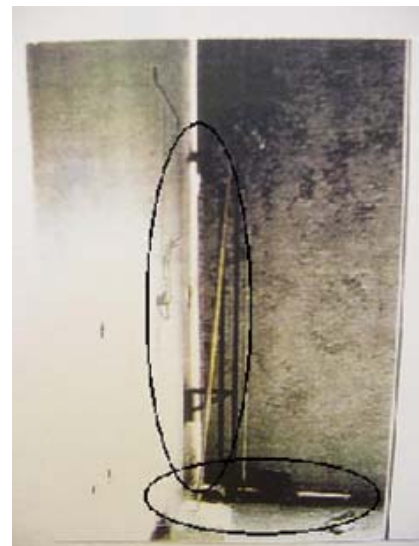
Şekil 1. Panellerin yerlerine yerleştirilmeleri ve derz aralığında oluşan sapmalar (Bilkent konutlarından) [4]

Bileşenin yerine yerleştirilip tespit edilmesi aşamasında karşılaşılan derzler arası boyutsal eşitsizlik, üretim sürecinde oluşabilen boyutsal sapmalarla bileşenin yerine yerleştirilmesi aşamasında işçilik hataları sonucu da meydana gelebilmektedir (Şekil 1).

Panel bileşenlerinin yerlerine doğru bir şekilde yerleştirilmeleri, büyük ölçüde strüktürel sistem elemanlarının üretiminde de boyutsal ve düzlemden sapmaların tolerans sınırları içinde olmasına bağlıdır. Özellikle geleneksel nitelik gösteren temel inşaatında, ölçüsel sapmalar oldukça büyüktür. Bu olgu panelin döşemeye veya subasman perdesine oturtulmasında sorunlar yaratabilmekte, yukarıda belirtilen hasarlara neden olabilmektedir. Yine benzer şekilde "tünel kalıp" kurgusunda, kalıpta görülen akstan sapma, perdelerin şişmesi, panellerin yerlerine yerleştirilmelerinde ve sonuçta, derz sorunları yaratabilmektedir (Şekil.1). Bu olgular üretim sürecinde farklı
