BURSA, YENİŞEHİR SİNAN PAŞA KÜLLİYESİ İMARETİNİN SAYISAL MODELLENMESİ VE YAPISAL ANALİZİ

NUMERICAL MODELING AND STRUCTURAL ANALYSIS OF SINAN PASA KULLIYE'S IMARET IN YENİŞEHİR, BURSA

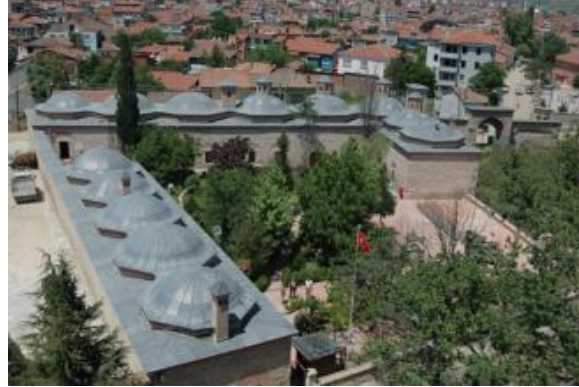
Şekil 3. Tabhane ve İmaretin cami şerefesinden görünüşü

Tabhane ve imaret bölümlerinde benzer malzeme ve yapım tekniği izlenmekte olup, düşey taşıyıcı duvarlar moloz ve tuğla elemanların kullanıldığı almaşık örgü ile inşa edilmiştir. Duvar örgüsü genel olarak iki sıra moloz ve kaba yonu taşı takiben bir sıra tuğla kullanılarak oluşturulmuştur. Kemerler, geçiş elemanları ve kubbeler ise tuğla malzeme ile inşa edilmiştir. Pencere ve kapı boşluklarının teşkilinde düzgün kesme blok taş söve ve lentolar kullanılmıştır. Saçak seviyesi ve kubbe kasağının dış cephesinde kirpi saçak bulunan yapının pencere boşlukları üzerinde ise tuğla örgü, dolu sivri kemerler bulunmaktadır. Eski fotoğraflarında alaturka kiremit ile kaplı olduğu görülen çatı örtüsü günümüzde kurşun malzeme ile kaplıdır (Şekil 3 ve 7).

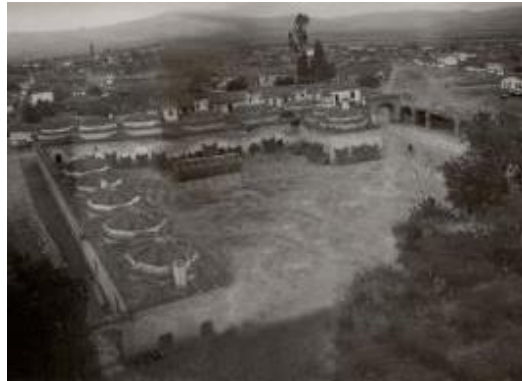
Şekil 7. Külliye'nin güney kesiminde bulunan Caminin şerefesinden tabhane ve imaretin görünüşü (1900'lerin ilk yarısı) [3]

Çalışmanın konusu Sinan Paşa Külliyesi'nin Vakıf kayıtlarına göre; 980-81 H/1572-73 M. ile 990 H /1582 M. yılları arasında Koca Sinan Paşa tarafından dönemin hacı adaylarının ihtiyaçlarının karşılanması amacıyla inşa ettirildiği değerlendirilmektedir. Yenişehir ilçe merkezinde, İznik, Bilecik, Bursa ve İnegöl yollarının kesiştiği eski kavşak üzerinde yer almaktadır [1]. Külliye özgün planlamada; cami, medrese, sıbyan mektebi, imaret, tabhane, fırın, han ve kervansaray bölümlerinden oluşmaktadır. Bu yapılardan günümüze; güney yönde özgünlüğünü büyük ölçüde koruyan cami (Şekil 1, no:1), kuzeyde tabhane ve imaret, kuzeydoğuda ise sadece temel kalıntıları izlenen arasta (Şekil 1, no:4) bölümleri ulaşmıştır. 1900'lerin ilk yarısına ait fotoğrafta arastanın (han) bir bölümü halen ayakta durmaktadır (Şekil 7).

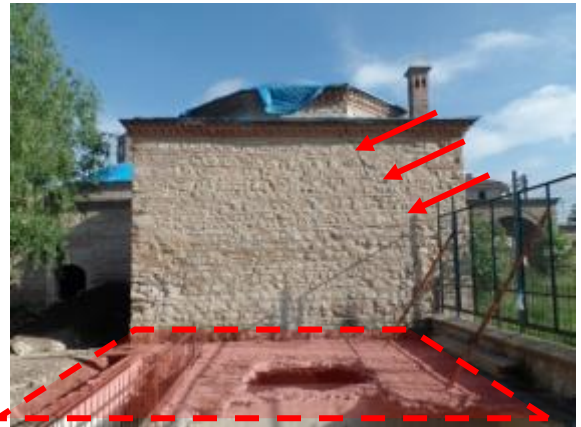
Şekil 11. Muhdes betonarme eklentinin tarihi yapının imaret bölümü ile onarım öncesindeki ilişkisi

Son olarak 2012 yılında imaret bölümünün dış duvar sınırına, zemin seviyesi altına gömülü şekilde betonarme tuvalet ve depo mekanları inşa edilmiştir (Şekil 1, 5 numara ile işaretli alan, şekil 10 ve 11). Bu eklenti tarihi yapıda ciddi çatlak ve ayrılmalar ile zemin dengelerinde değişimlere sebep olmuştur (Şekil 12). Külliyenin tabhane ve imaret bölümleri 2012 yılında eklenen muhdes birimler ile birlikte yakın döneme kadar öğrenci yurdu olarak kullanılmış, 2016 yılında başlayan restorasyon çalışmaları ise yakın geçmişte tamamlanmıştır.

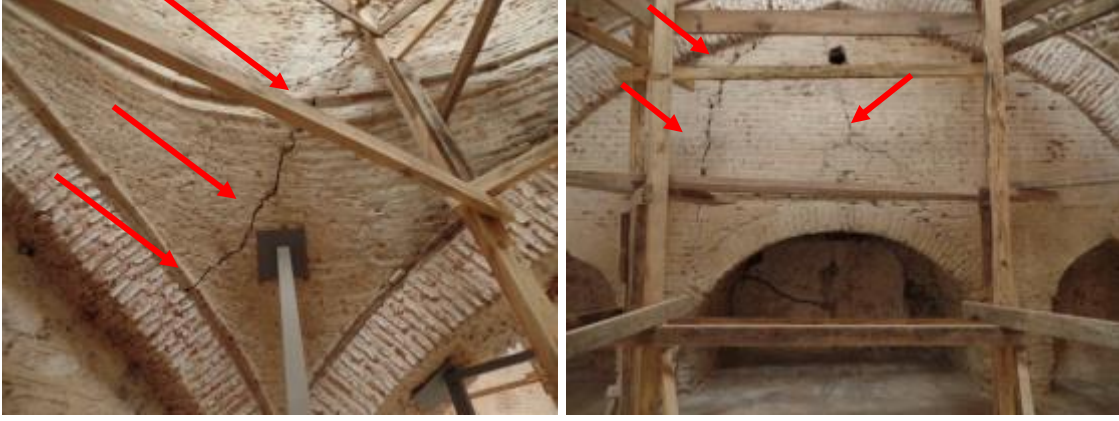
Şekil 12. İmaret bölümü yığma örgüsünde meydana gelen yapısal çatlak ve ayrışmalar

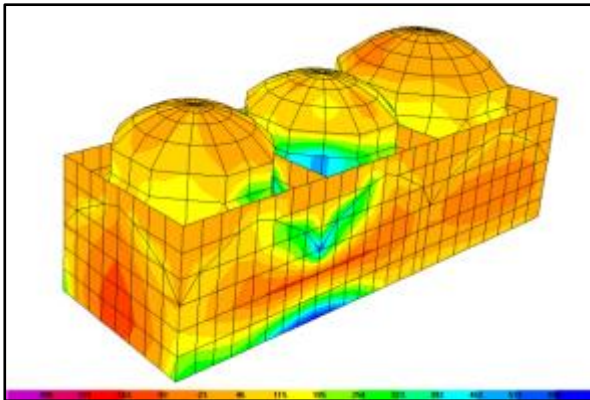
Şekil 16. EQ_x yüklemesi sonucunda imaretin kuzeydoğu mekanlarında meydana gelen basınç ve çekme gerilmeleri

Yapının taşıyıcı sistem elemanları; kubbeler, pandantifler ve duvarlar olmak üzere 3 ayrı kategoride, $G + EQ_x$ ve $G + EQ_y$ yük bileşenleri için S22 (düşey doğrultu) gerilmelerine göre ayrıntılı incelenmiştir. Tablo 2'de her bir grup eleman için en büyük basınç ve çekme gerilmeleri, kabuk elemanların en üst ve en alt yüzeyleri için ayrı ayrı gösterilmektedir.

- Çekme gerilmelerinin ise sadece boşluk köşeleri ve duvar alt köşe bölgelerindeki sınırlı alanlarda aşıldığı gözlenmiştir. Kullanılan elemanların ağ yapısı ve mesnet şartları gereği yatay yüklemelerde bu gerilmelerin oluşması kabul edilebilir düzeydedir.
