THE SITUATION OF THE SPATIAL CHANGE IN THE LOWER PART OF THE MELET RIVER BASIN IS AFFECTED BY POTENTIAL FLOODING

Melet Çayı Havzası'nın Aşağı Kesiminde Yaşanan Mekânsal Değişimin Potansiyel Taşkınlardan Etkilenme Durumu

Celal ŞENOL¹

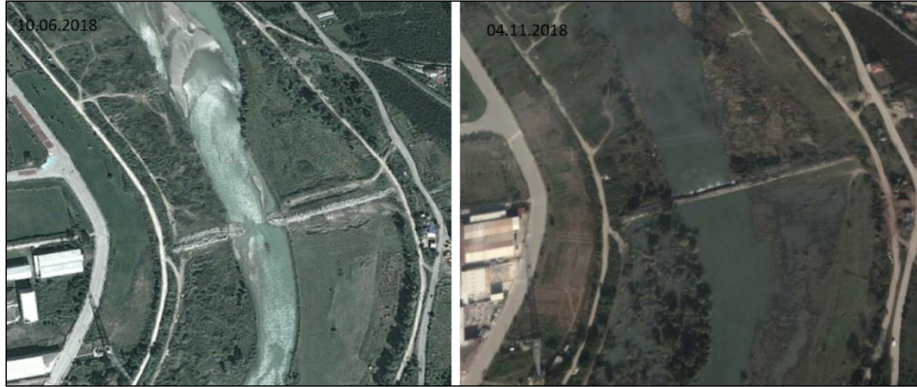
Şekil 6: Akarsu Yatağına Yapılan Taş Setin Farklı Zamanlardaki Durumu (Google Earth Görüntüsü)

Havzada yaşanan taşkınların etkisini azaltmak için günün koşullarına göre 1974- 1988 yılları arasında Melet Çayı'nın etrafına taş ve toprak koruma setleri yapılmıştır. Bu çözümün kısmen etkili olmasının yanında akarsuyun içine taş bloklardan setler yapılmıştır. Akımın fazla olduğu zamanlarda yıkılarak taşınan bu set daha sonra tekrar yapılmıştır (Şekil 6). Bu geçici çözüme rağmen yerleşmeler akarsu yatağına doğru ilerlemektedir.

In order to reduce the impact of floods in the basin, stone and soil protection kits were built around the Melet River between 1974 and 1988 according to the conditions of the day. This solution is partly effective, as well as stone blocks were built into the river. This set, which was carried down when the current was high, was rebuilt later (Figure 6). In this way, a temporary solution method has been made. In this period, where this risk is known, settlements towards the river bed are continuously progressing.
