PATARA 2008

Bu dönemde **(I)**: Ana Cadde, Tiyatro, Liman Hamamı, Delikkemer, Kentiçi Su Yolu ve Kaynak Kilisesi'nde kazı çalışmaları; **(II)**: Lykia Meclis Binası, Tiyatro, Pharos, Liman Hamamı ve Akdam Tapınak Mezarı'nda mimari belgeleme çalışmaları ve **(III)**: kazı evi deposunda malzeme değerlendirmesine ve kent merkezindeki kamu binalarında bitki temizliğine ilişkin genel çalışmalar gerçekleştirilmiştir. Bu etkinliklerle alınan sonuçlar aşağıdaki gibidir:

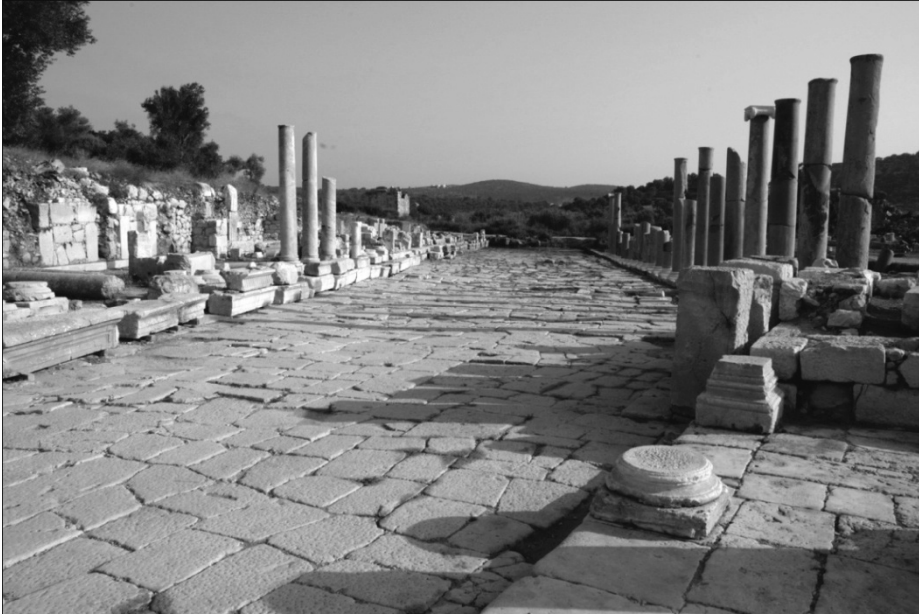
Resim 1

I.1. Ana Cadde (*Şevket Aktaş*): Yapılan sondajlarla, caddeyle bağlantılı yapıların evrelerini saptamak ve önceki çalışmalarda elde edilen sonuçların sağlamasını yapmak amaçlanmıştır (Res. 1). Bu bağlamda: *Agora* Kapısı'nın güneyindeki ilk açmayla, bu mekandaki tabanın taş plakalarla kaplı olduğu (Res. 2); ikinci açmayla kapının harçlı bir

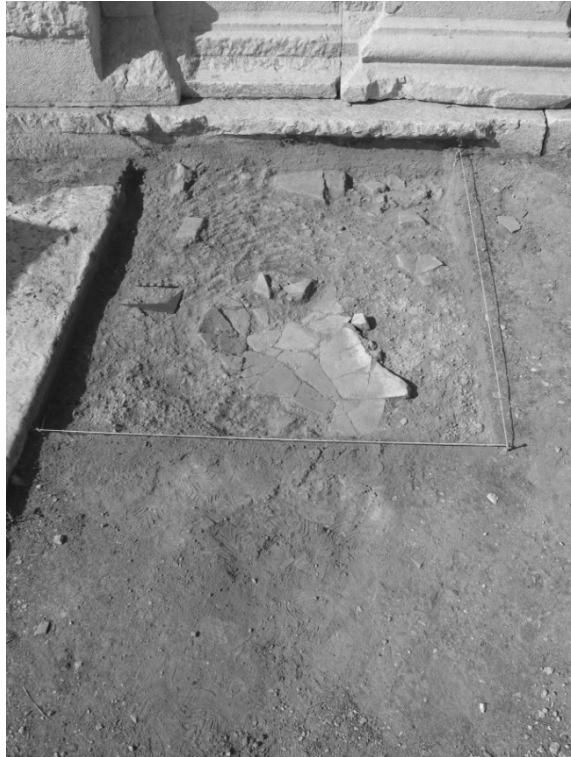
Resim 2

Resim 2. Ana cadde *agora* kapısı güneyi taş plaka kaplı taban.

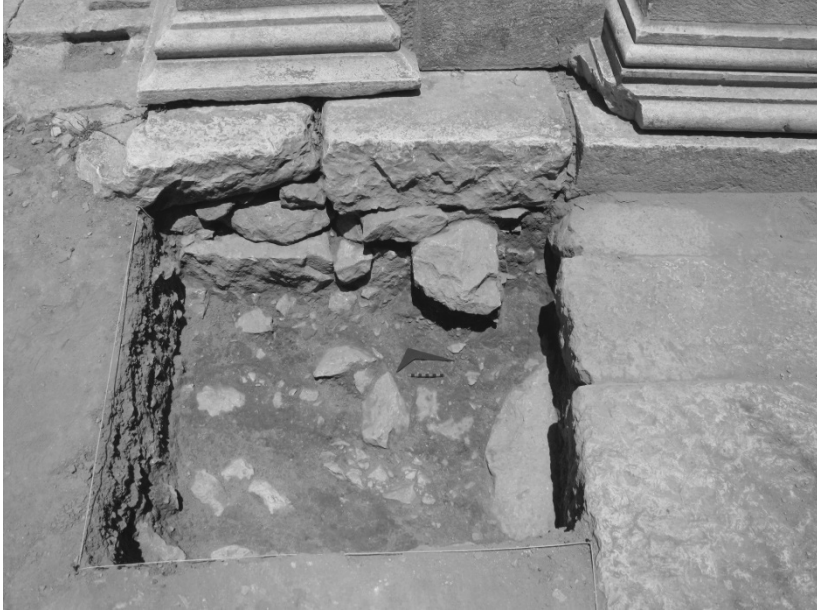
Resim 3

Resim 3. Ana cadde *agora* kapısı güneyi harçlı zemin.

zemine oturtulduğu ve alanın kapıdan sonra düzenlenmiş olduğu görülmüştür (Res. 3). Doğu ayağı dibindeki sondaj, kapının sıkıştırılmış zemin üzerindeki sağlam bir blokaja oturduğunu ortaya koymuştur. Burada açılan bir diğer sondajla ise, doğu ayağın altından kuzeye uzanan duvarın altında nitelikli bir *stylobat*'ın bulunduğu ve bunun üzerinde, tıpkı Tak'ın doğu ayağından güneye uzanan yapısal benzerinden bilindiği gibi, bir revakın oturmuş olabileceği saptanmıştır (Res. 4). Batı revakın kuzeye doğru 9. dükkânı içinde açılan sondajda çıkan yoğun M.S. 6. yüzyıl seramik parçalarıyla, burada gerçekleştirilen yapısal düzenlemelerin Doğu Roma Dönemi içinde sürdüğü anlaşılmıştır. *Agora* Kapısı'nın 50 m kadar güneyinde açılan son sondajla da, bu alanda üç zemin ile beş katmanın varolduğu gözlemlenmiştir. Ayrıca yapının restorasyon ve konservasyonuna yönelik olarak; geçmiş dönem kazalarıyla gün yüzüne çıkarılan mimari parçaların değerlendirmeleri yapılmış; geçen yıl geçici olarak dikilen sütunların oturduğu doğudaki *stylobat*'ın kış ve bahar ayları içinde yükselen bataklık suyu altında gömülü kalmasına karşın, sütunlarda hiçbir oynama, revak genelinde hiçbir çökme ya da kayma olmadığı belirlenmiştir. Restorasyon öncesi statik gözlemlerin bu yıl da sürmesi karara bağlanırken; görüntü kirliliğini önlemek amacıyla, *stylobat*'ın her iki yanındaki boşluklar toprakla sıkıştırılmıştır.

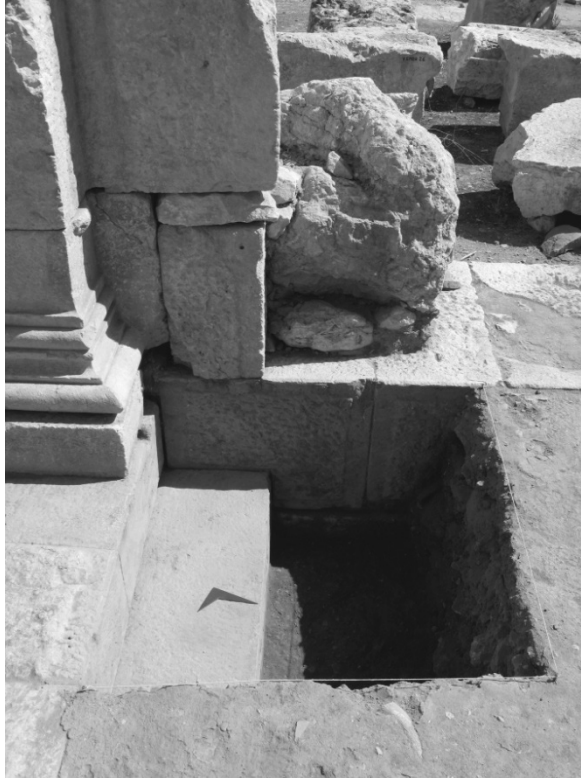
Resim 4

Resim 4. Ana cadde *agora* kapısı doğru ayağı *stylobat*.

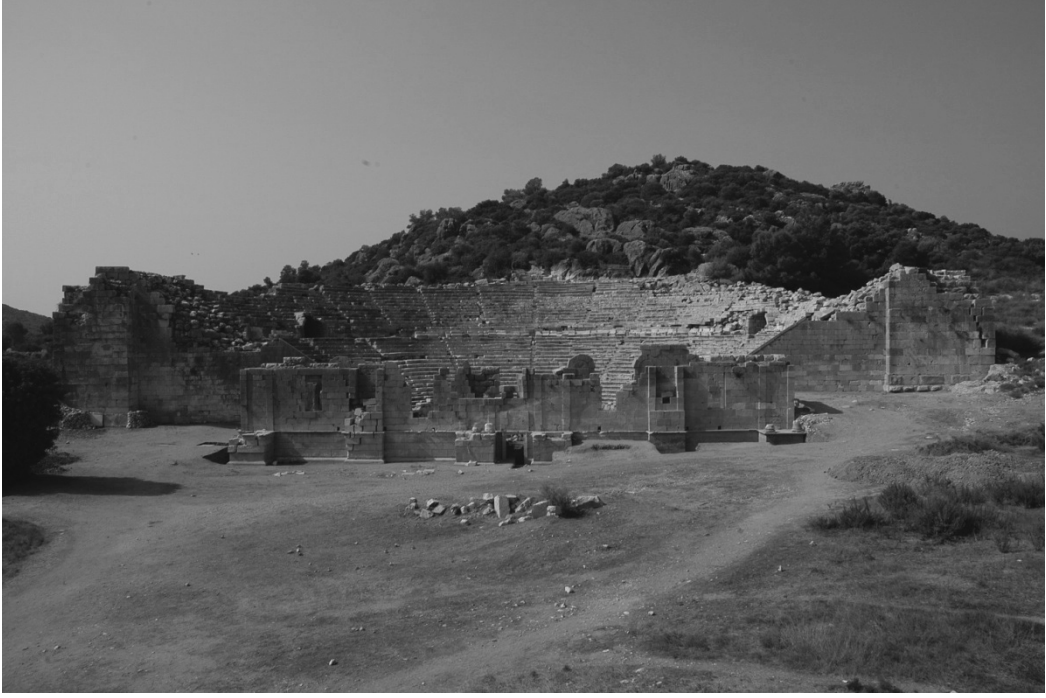
Resim 5

Resim 5. Tiyatro genel.

I.2. Tiyatro (Hüseyin Alanyalı): Sahne binasının cepheyi oluşturan kuzey duvarı ile ana girişin bulunduğu doğu duvarı dibindeki açmalarla yapı dışındaki yürüme zeminine ulaşmaya çalışılmıştır (Res. 5). 3.00x5.00 m boyutundaki kuzey açmasında, geçen yıl batı çıkması çevresinde saptanan türden bir kaya tabana inilmiş, taş ya da tuğla döşemeye rastlanmamıştır. Antik yürüme zemininin burada da yer yer düzleştirilmeden doğal kayalık yapısıyla engebeli hali özgün dokuyu mu yansıtır yoksa toprağın sonraki bir süreçte kireçleşerek kayalaşmasıyla mı oluşmuştur sorusu, ancak tüm alan açıldığında yanıt bulacaktır. Yaklaşık 2.20 m yüksekliğindeki dolgu içinden gelen karışık çanak-çömlek parçalar M.Ö. 3. yüzyıl ile M.S. 3. yüzyıl arası gibi geniş bir zaman dilimindedir. Sahne binasının doğu duvarı dibinde kuzeye doğru açılan ikinci açmada iri blok taşlardan oluşan bir *stylobat* döşemi çıkmıştır (Res. 6). Bunun doğu yönüne doğru açılan uzantısında ise farklı bir katmanlaşma vardır. Varlığı zaten toprak üstünden algılanan ve üzerindeki iki ayak ve bir asa izinden bir heykel altlığı olduğu anlaşılan büyük taş blok ile batı bitişiğinde duvara dayalı küçük boyutlu bir başka blok, orada sonraki bir dönemde devşirme malzemeyle biçimlendirilmiş bir mekânın kalıntıları olarak yorumlanabilir. Duvar dibinden doğuya doğru uzanan iki büyük taş blok zemin döşemesidir ve Vilia Procula yazıtıyla tiyatronun ana girişi

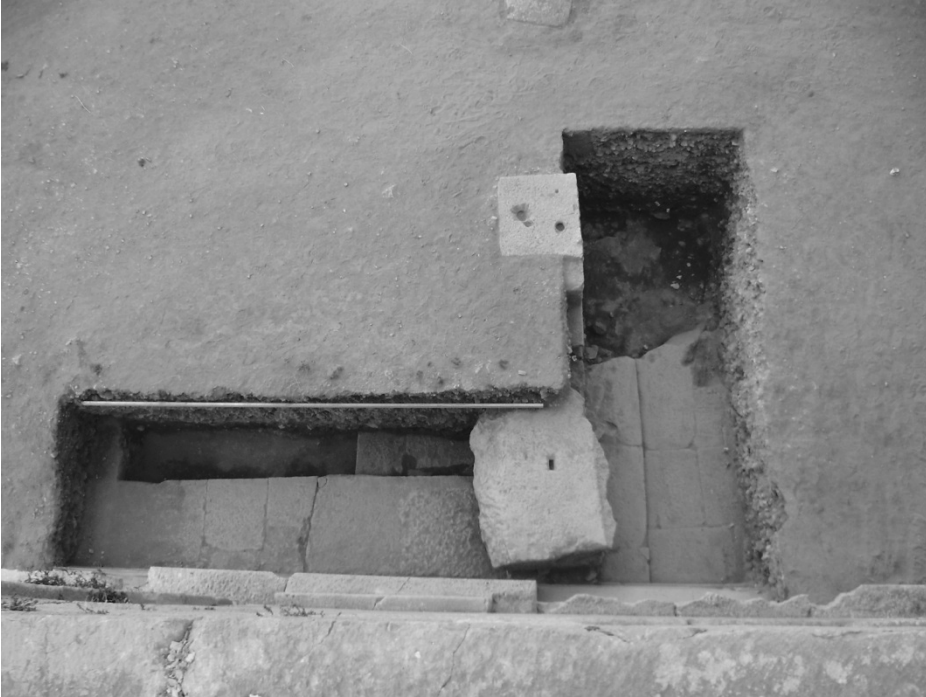
Resim 6

Resim 6. Sahne binası doğu duvar *stylobat* döşemi.

olduğu vurgulanan doğu dar yüzde tabanın nasıl döşenmiş olduğu konusunda önemli bir iz verir.

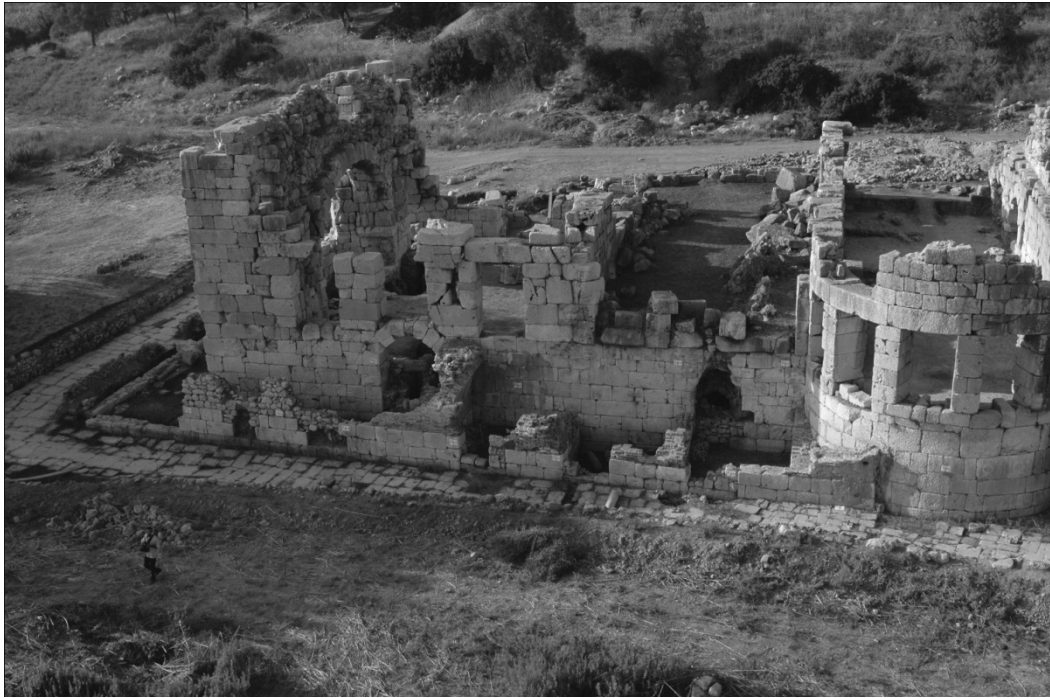
Resim 7

Resim 7. Liman hamamı.

1.3. Liman Hamamı (*Ferıştab Alan-yalı*): Bu mevsim kazı çalışmaları hamamın dört ayrı yerinde; sıcaklığın içinde, yapının güney, kuzey ve batı duvarları önünde sürdürülmüştür (Res. 7). Sıcaklıkta açılan üç açmayla, bu mekândaki ısıtma sisteminin nasıl olduğu ile yapı evrelerinin saptanması amaçlanmıştır. Sonuçta yassı tuğla zemine oturan tuğla desteklerin ortalama ilk evrede 1.65 m ve oturdukları zeminin yükseltilmesi nedeniyle ikinci evrede 1.45 m yükseklikte olduğu anlaşılmıştır. Mekânın ortalarında açılan küçük bir açmanın kazandırdığı en son zemine ilişkin bulgu ve veriler ışığında ise hamamın M.S. 4. yüzyılda kullanımını sürdürdüğü ve en geç 5. yüzyıl başlarında işlevini yitirdiği görülmüştür (Res. 8). Sıcaklığın kuzey duvarı önünde açılan toplam altı açmayla ulaşılan bir başka önemli bilimsel sonuç; yapının ilk külhanının burada bulunduğu, ancak mekânın Geç Antik ile Erken Doğu Roma Dönem'leri boyunca farklı bir işlevde kullanıldığı biçiminde özetlenebilir. Sıcaklığın kuzeybatı köşesinde kazılan 1.00x1.00 m boyutlu küçük bir alan, buradan batıya açılan mekânın hamama M.S. 3. yüzyıl içinde eklendiğini gösterirken; temel taşlarının hemen altında gün yüzüne çıkan çakıl mozaik ile de

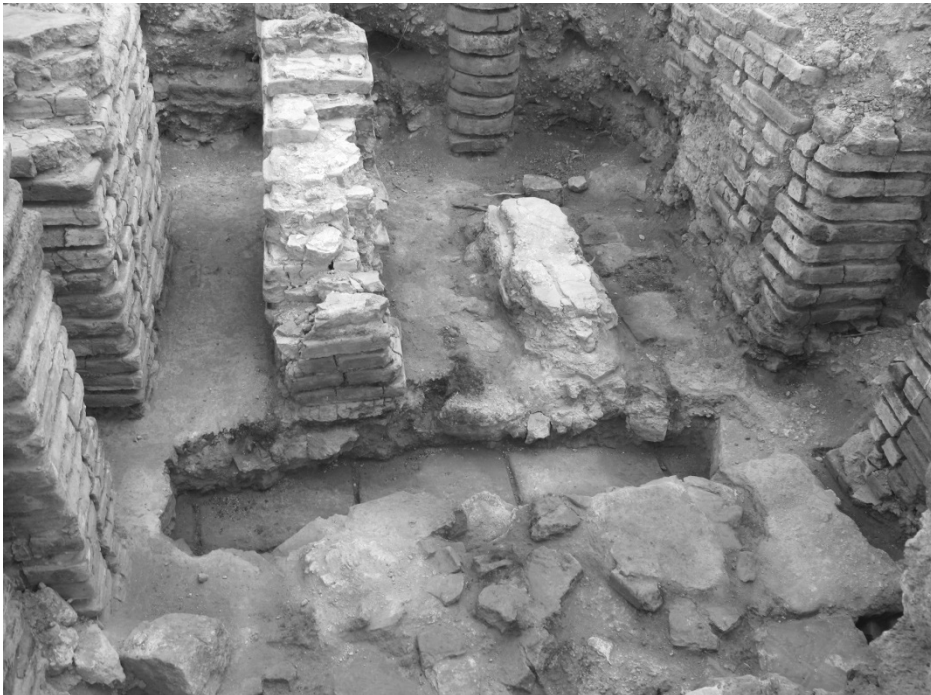
Resim 8

Resim 8. Liman hamamı *hypocaust* sistemi.

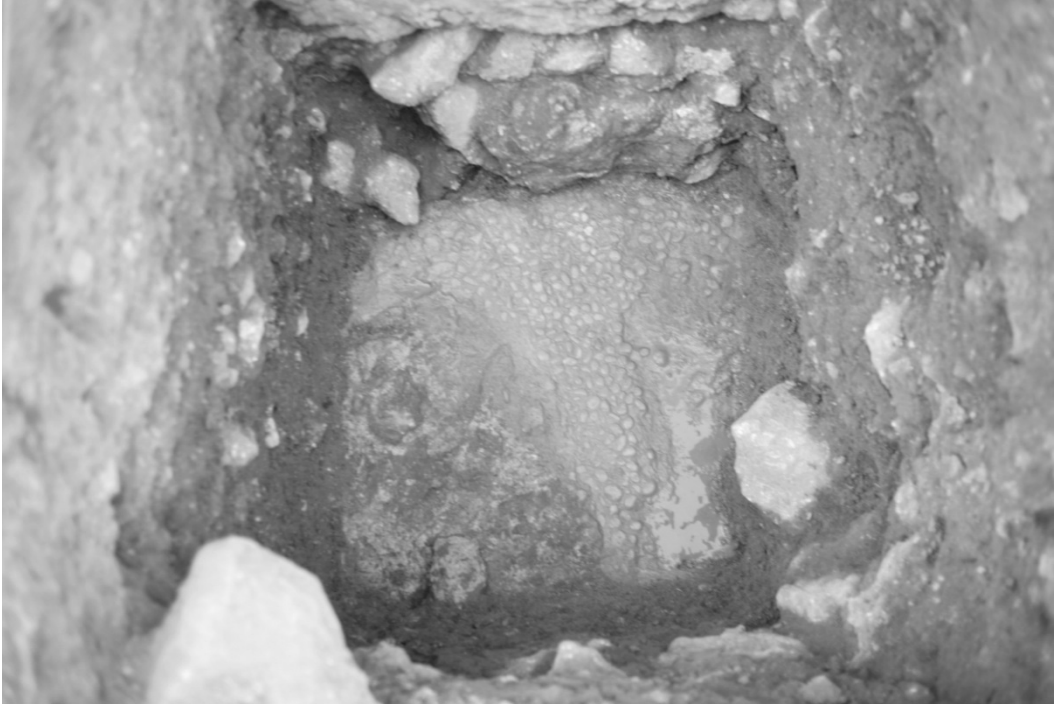
Resim 9

Resim 9. Mozaik taban.

burada hamamın yapımından önce, Geç Helenistik Dönem'de bir yapının temel lenmiş olduğuna iz sürülür (Res. 9). Hamamın güney duvarı önünde iki sondaj açılmış; bunlardan sıcaklık duvarı ortasındaki tonozlu açıklık içine yerleştirilen külhanın özgün olmadığı, bu döşemin yapıya M.S. 4. yüzyılın ilk yarısında eklendiği saptanmıştır. Soğukluk eksedrasının güneybatı dibinde açılan 1.80x1.10 m boyutundaki sondajda ele geçen bir sikkenin M.S. 337-361 arası tarihi, caddenin ve kenarındaki güney dükkânların olasılıkla düzenleme ve yapıya eklenme tarihini de vermektedir.

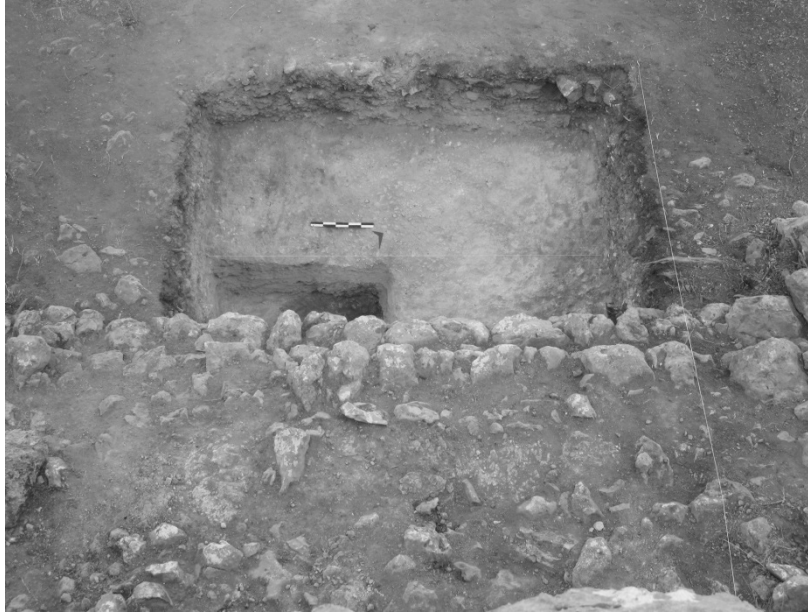
Resim 11

Resim 11. Delikkemer batı sondaj.

lan 3.00x3.00 m ölçüsündeki sondajda 1.50 m derine inilmiş ve destek duvarın korunabilen yüksekliğinin o alanda 2.25 m olduğu görülmüştür (Res. 11). 1.00 m'ye yakın bir derinlikte saptanan sert zemin üzerinde ikisi sağlam ve çoğu kırık olan künk parçalarının ele geçmesi, yapıyla bağlantılı önemli bir sorunun çözümü niteliğinde olabilir. Çünkü uzunlukları 43 cm ve 51 cm olan, iç çapları 11.5 cm ve dış çapları 30 cm ölçülen erkekli dişili iki sağlam künk, büyük olasılıkla onarım yazıtından okuduğumuz, “kemer yıkıldığında kentin tekrar susuz kalmaması için devreye sokulan pişmiş toprak künk döşemi”nden günümüze kalanlardır; bu buluntu durumuyla döşemin nereden geçmiş olabileceğine iz verebilir.

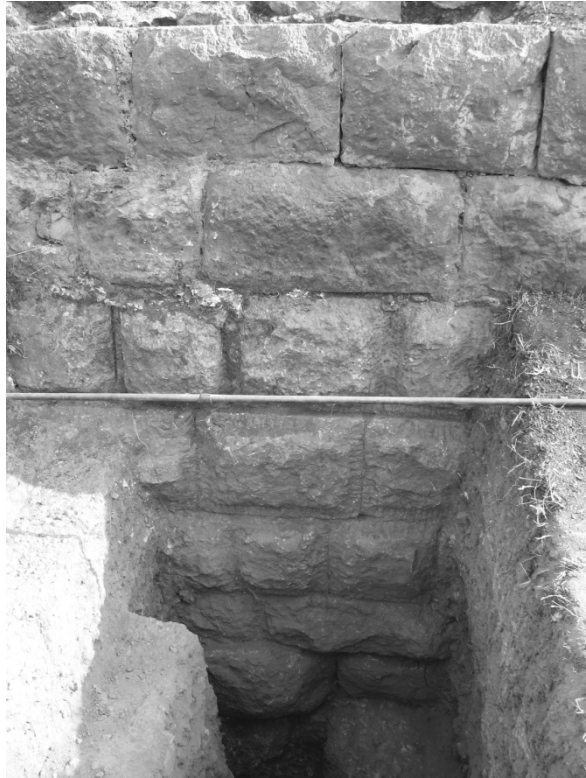
Resim 12

Resim 12. Kent içi su yolu.

I.5. Kentiçi Suyolu (*Havva İşkan - Gülmaç Acar*): TUBİTAK Projesi'nin kapsamı içinde yer alan kentiçi su dağıtım şebekesinin izlenmesi bağlamında bu ilk yıl; Liman Hamamı'nı besleyen suyun, kemer işlevi de gören Mettius Modestus Takı'na ulaşmadan önceki güzergâhını saptamak için ve Doğucasarı'dan gelerek Tepecik sırtından Haliç'e inen kuzey suru ile suyolunun olası bağlantısını belirlemek amacıyla surun Tak'a yaklaşan kesiminde iki sondaj açılmıştır. Kuzeydeki sondajda savunma duvarı yıkığıyla aynı düzlemdeki tarla kodundan 3.95 m derine inilmiş; ele geçen çömlek parçalarıyla Hellenistik Çağ katmanına ulaşılmıştır. Surun güney dibinde 2.40x230 m ölçüsüyle kuzeydekine benzer boyutta açılan ikinci sondajda da 2.65 m aşağıda iki zeminle sur temeline ulaşılmış; ortaya çıkan çömlek parçalarının en erken Hellenistik Dönem zamanı burada da değişmemiştir (Res. 12).
