## YK 3 BATIĞINA AİT İLERİ DERECEDE BOZULMUŞ BİR GRUP SUYA DOYMUŞ AHŞABIN KONSERVASYONU

NAMIK KILIÇ  
Arş. Gör. Dr., İstanbul Üniversitesi  
Taşınabilir Kültür Varlıklarını Koruma ve Onarım Bölümü  
Genel Koruma ve Onarım Anabilim Dalı  
namikkilic@yahoo.com

## CONSERVATION OF A GROUP OF HIGHLY DEGRADED WATERLOGGED WOOD FROM YK 3 SHIPWRECK

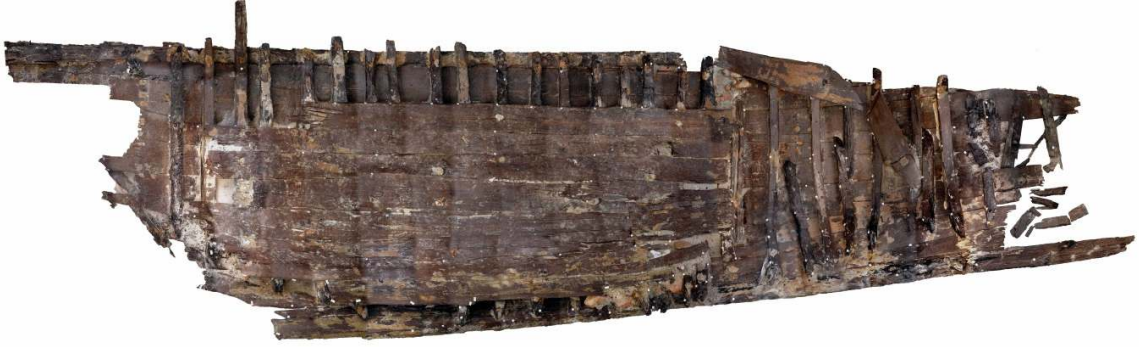
**Fig. 1** YK 3 batığı.

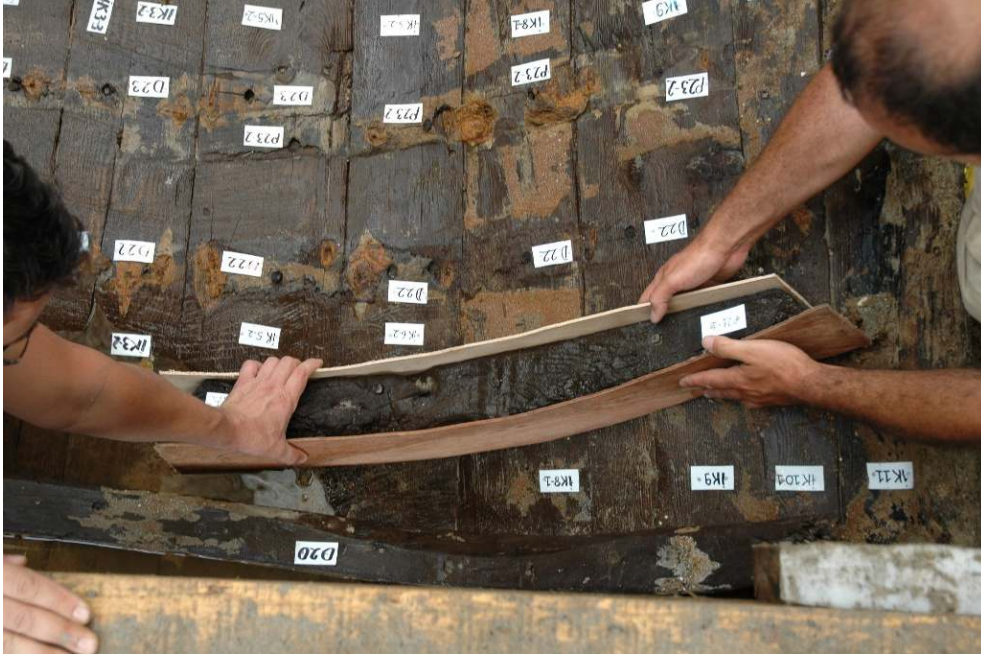
**Fig. 2** YK 3 eğrilerinin özel desteklerle kaldırılma çalışmaları.

MS 10. yüzyıla tarihlendirilen YK 3, büyük bir yük gemisi olup, batığın belirlenen boyu 9,12 m, karinasının en geniş yeri ise 2,28 m'dir (Fig.1) (Özsait-Kocabaş, Kocabaş, 2012: 152). 2006 yılında araziden kaldırma çalışmaları gerçekleştirilen batığa ait ahşaplardan özellikle çoğunluğu çınar ağacına ait ahşapların yerinden kaldırma çalışmalarında ahşap elemanların zarar görmeden hareket ettirilebilmesi için özel desteklerden faydalanılmıştır (Fig. 2).

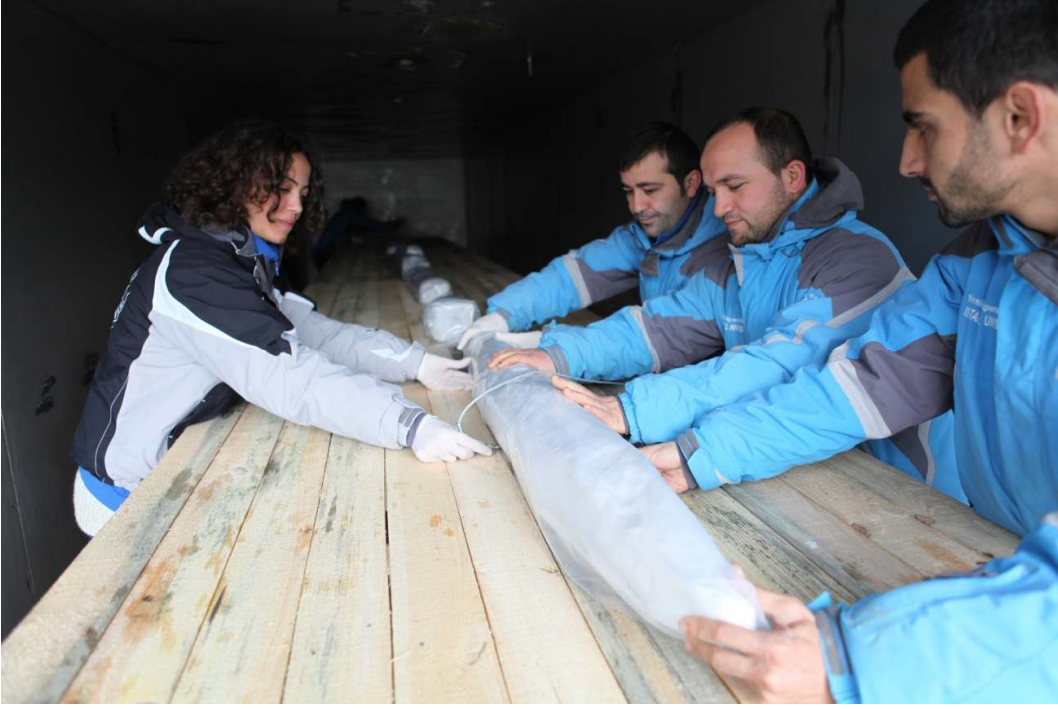
**Fig 3** Kağıt havlu ve plastik folyo ile sarılarak fırına yerleştirilen YK 3 ahşapları.

Çalışma kapsamında kullanılan *Kauramin*, melamin formaldehit reçinesi olup, düşük molekül ağırlıklı (400-700 g/mol) bir malzemedir. Bu özelliği *Kauramin*'in ahşaplara emdirilmesini kolaylaştırmaktadır. YK 3 batığına ait eğrilere emdirme işlemi oda sıcaklığında ve saf su içerisinde %25 (v/v) konsantrasyonda *Kauramin* reçinesi kullanılarak gerçekleştirilmiştir. Ayrıca çözeltiye, ahşaplara esneklik kazandırabilmek amacıyla %10 trietilen glikol, daha akışkan bir çözelti elde ederek emilimi desteklemek amacıyla %5 üre ve çözeltinin pH değerini yükseltmek için %0,5 trietanolamin ilave edilmiştir. Trietanolamin ilavesi ile çözeltinin pH'ı 8-9'a kadar çıkmakta olup, zamanla 7 ve altına düşmektedir. Polikondansasyon ile katılaştıran çözelti, çapraz bağlanma sonrasında ahşap içerisinde geri dönüşümü olmayan katı ve sert bir polimer oluşturmaktadır (Hoffmann, Wittköpper 1999: 164; Gregory, v.d., 2012: 144). Sıcaklık, karbondioksit, asitlik çözeltinin emdirilebilmesi ve kürleşmesi üzerinde önemli bir etkiye sahiptir. Emdirme işlemi ahşabın bozulma durumu ve kalınlığına göre değişmekte olup, bozulma oranı yüksek ahşaplarda daha iyi sonuç elde edilmektedir. Emdirme sonrasında ahşap yüzeyindeki fazla *Kauramin* temizlenmekte, ahşap yüzeyi ıslak kağıt havlu ve plastik folyo ile sarılarak kürleşme öncesi suyun buharlaşması önlenmekte ve ahşap polikondansasyon için hazırlanmaktadır. Melamin formaldehitin polikondansasyonu 50-55°C sıcaklıkta gerçekleştirilmekte olup, Yenikapı'da bu işlem için 10 m boyunda fırın kullanılmaktadır (Fig. 3). Fırınlama süresi ahşapların kalınlığına göre 9 ile 14 gün arasında değişmektedir (Kılıç, 2015a: 206).

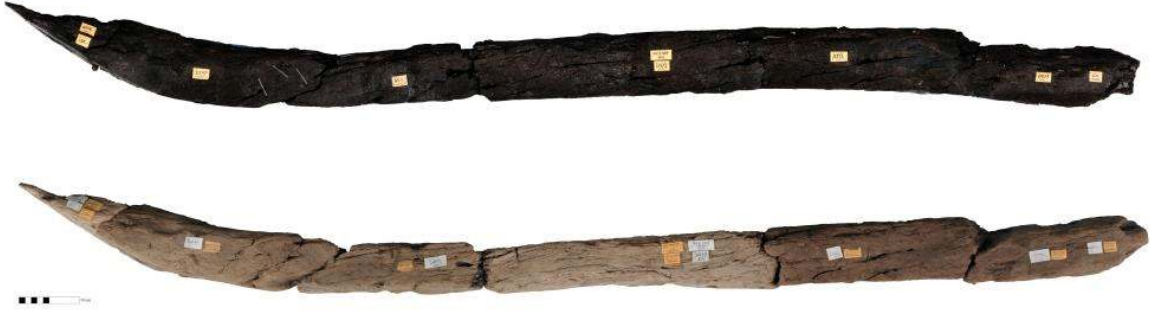
**Fig. 5** Konservasyon uygulaması öncesi (üst) ve sonrası (alt) YK 3- D 5 numaralı eğri.

Uygulama sonrasında ahşaplar, uygulama öncesindeki görüntüleri ile karşılaştırıldıklarında ahşapların renklerinde açılma olduğu tespit edilmiştir. Ancak bu görüntü ahşapların üzerinde daha önce anlaşılamayan ayrıntıların fark edilmesini sağlamıştır. Özellikle suya doymuş koyu görüntüden dolayı konservasyon öncesi ahşap üzerinde tespit edilemeyen alet izi gibi detaylar, konservasyon sonrasında rahatlıkla anlaşılabilmiştir. Burada verilen bilgiler ahşaplara ait konservasyon öncesi ve sonrası fotoğrafların karşılaştırılmasıyla daha kolay fark edilebilir (Fig. 5-6-7-8-9-10-11-12-13). Ahşaplar, konservasyon uygulamasından sonra rahatlıkla el ile müdahalede bulunmaya imkan tanımış, yerlerinden herhangi bir destek kullanmadan hareket ettirilebilmiştir. Bu açıdan değerlendirildiğinde konservasyon sonrasında *Kauramin*, ahşapların mekanik olarak daha dayanıklı hale gelmesini sağlamıştır. Ahşapların yüzeyinde gerçekleştirilen incelemelerde de herhangi bir parça kopması tespit edilmemiş, konservasyon sonrası bu alanlarda da konsolidasyonun sağlandığı anlaşılmıştır.

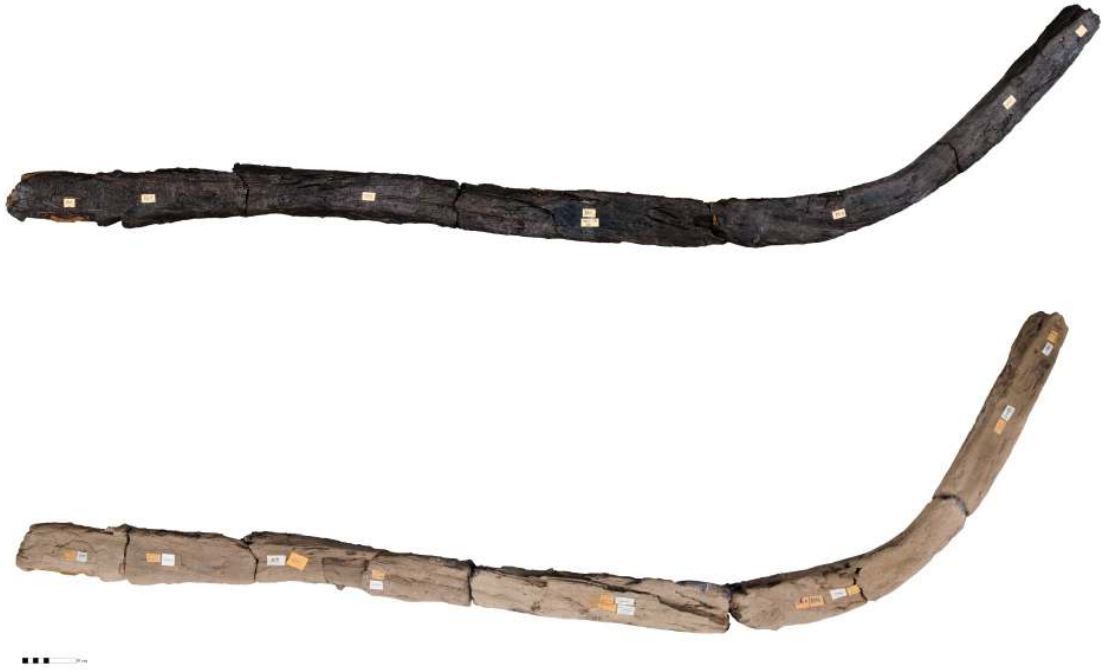
**Fig. 6** Konservasyon uygulaması öncesi (üst) ve sonrası (alt) YK 3- D 9 numaralı eğri.

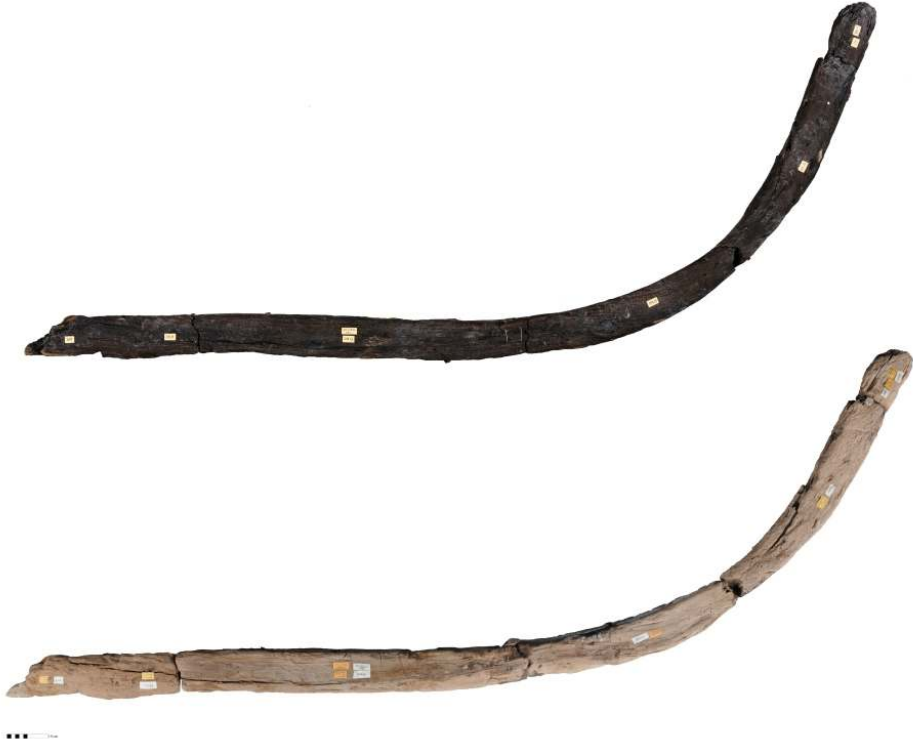
**Fig. 7** Konservasyon uygulaması öncesi (üst) ve sonrası (alt) YK 3- D 12 numaralı eğri.

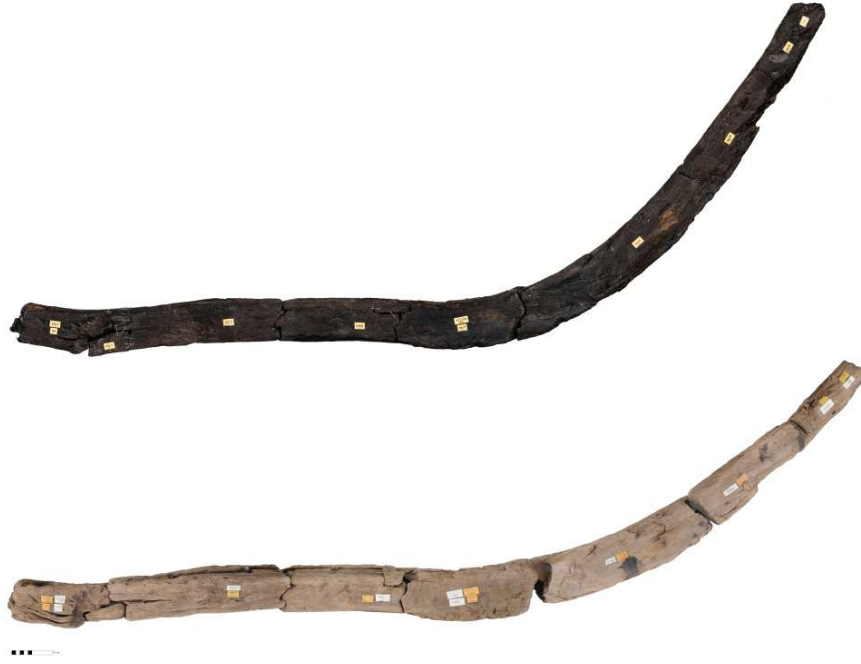
**Fig. 8** Konservasyon uygulaması öncesi (üst) ve sonrası (alt) YK 3- D 16 numaralı eğri.

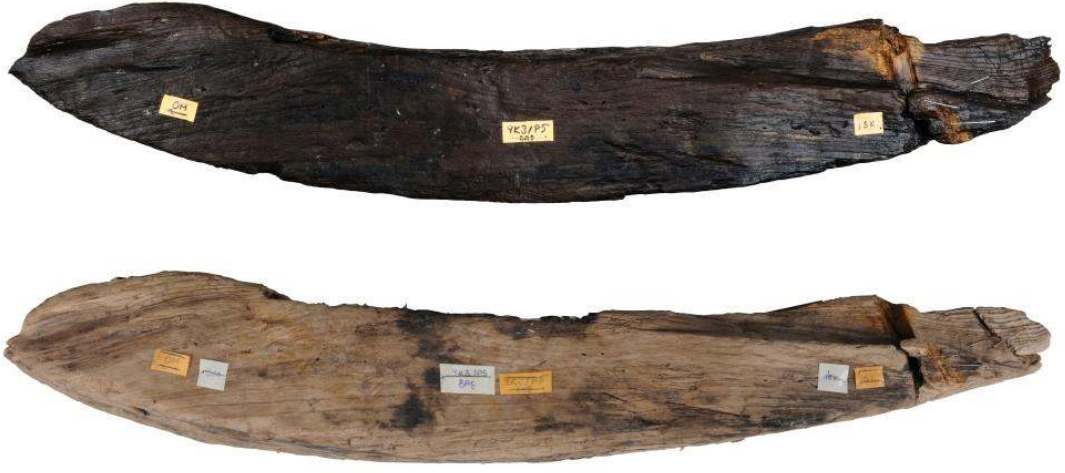
**Fig. 9** Konservasyon uygulaması öncesi (üst) ve sonrası (alt) YK 3- P 5 numaralı posta.

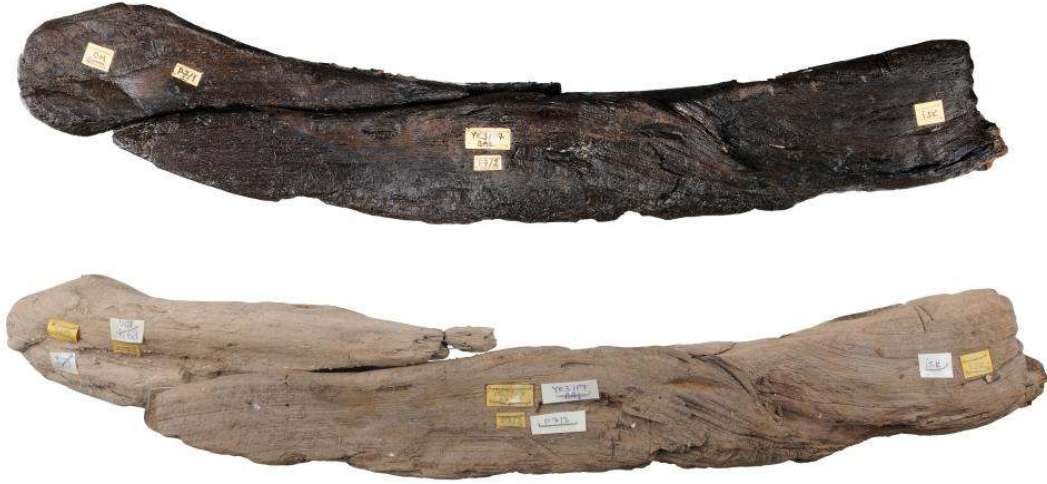
**Fig. 10** Konservasyon uygulaması öncesi (üst) ve sonrası (alt) YK 3- P 7 numaralı posta.

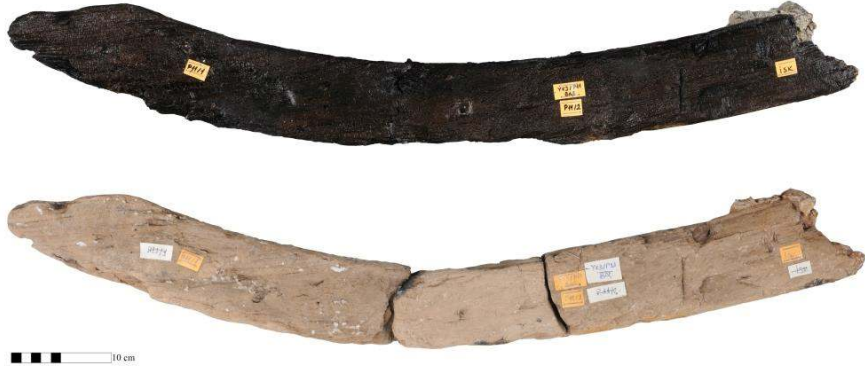
**Fig. 11** Konservasyon uygulaması öncesi (üst) ve sonrası (alt) YK 3- P 11 numaralı posta.

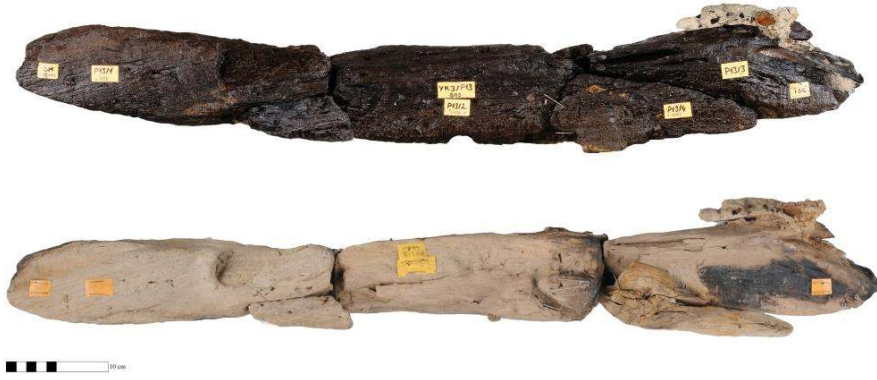
**Fig. 12** Konservasyon uygulaması öncesi (üst) ve sonrası (alt) YK 3- P 13 numaralı posta.

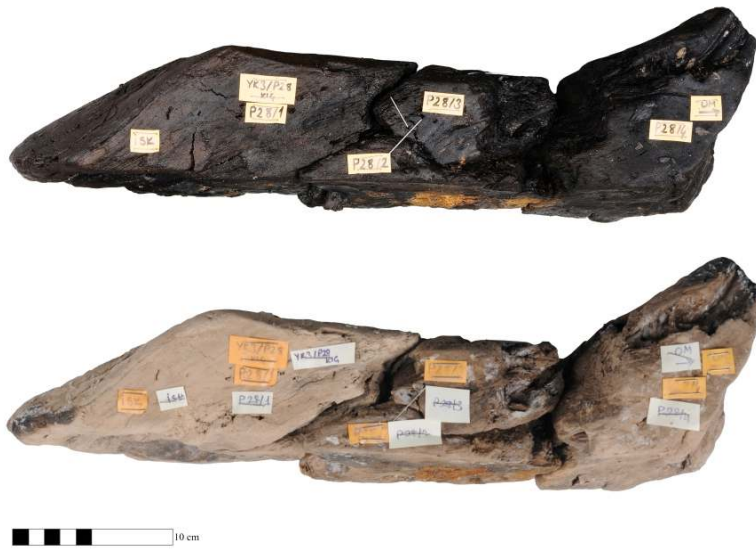
**Fig. 13** Konservasyon uygulaması öncesi (üst) ve sonrası (alt) YK 3- P 28 numaralı posta.
