SOĞUK DÖVME KALIPLARINDA ÖMÜR ARTIŞI ELDE ETMEK İÇİN BASKIN HASAR MEKANİZMASININ BELİRLENMESİ

*M. Burak TOPARLI**

Determination of Effective Failure Mechanism to Improve Tool Life of Cold Forging Dies

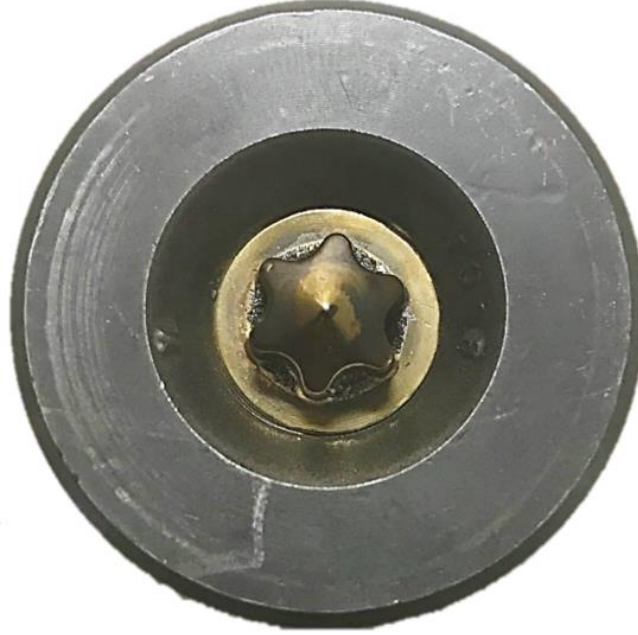
Şekil 14:

Üretim denemelerinde kullanılan revize zımba ve zımba adaptörü

Sonlu elemanlar yöntemi kullanılarak elde edilen sonuçlara göre tasarımları revize edilen zımba ve zımba adaptörü için üretim hattında denemeler gerçekleştirilmiştir. Üretim esnasında elde edilecek gerilme hızı gibi pres kaynaklı bir farklılık olmaması için ilk üretimde kullanılan pres revize tasarımlar için de tercih edilmiştir. Toplam 355.000 adetlik üretim esnasında revize edilen zımba ve zımba adaptörleri takip edilmiştir. Üretim esnasında zımba adaptörü değiştiği durumda tedbir amaçlı zımba da değiştirilmiştir. Üretimde kullanılan zımba ve zımba adaptörlerinden bir set Şekil 14 ile verilmiştir. Üretimler esnasında zımba ile alakalı bir probleme rastlanmamıştır. Toplam üretimde 9 adet zımba adaptörü kullanılmış ve ortalama 39.500 adetlik ömür elde edilmiştir.

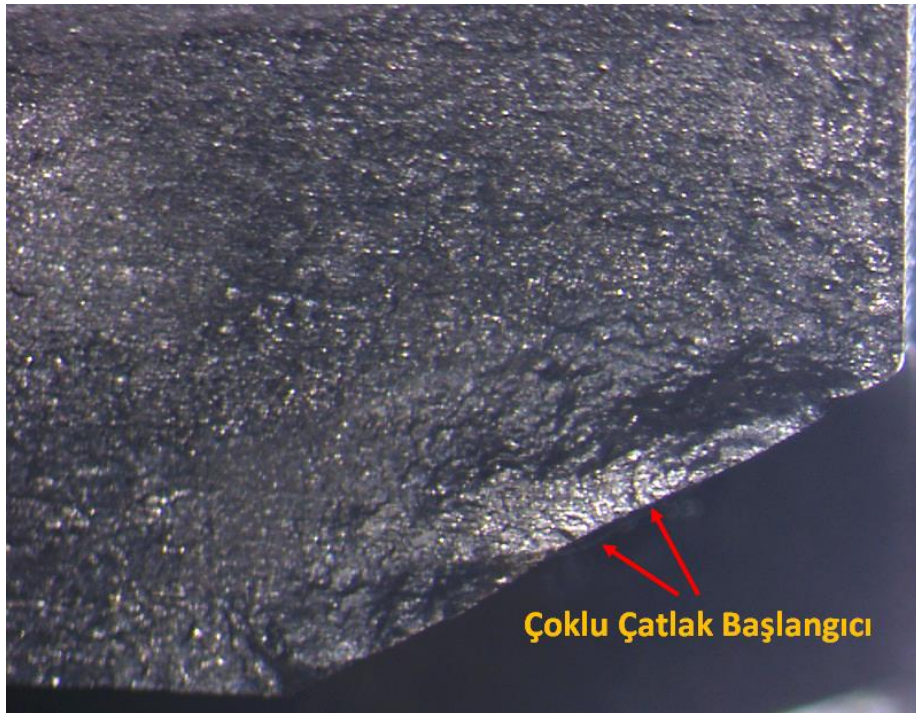
Kullanılamaz hale gelen revize kalıplarda etkin hasar mekanizmalarının ortaya çıkarılması için ilgili kalıplar detaylı olarak incelenmiştir. Öncelikle zımba adaptörünün çatlak oluşumu ile hasar gördüğü anlaşılmış ve çatlak oluşumunun nedenleri araştırılmaya başlanmıştır. İncelenen zımba adaptörlerinde çatlak oluşumunun üretici ve ürün kalitesini gösteren unsurların olduğu yerlerde başladığı ve çatallanarak ilerlediği ön örülmüştür (Şekil 15). Çatallanan çatlak profili incelendiğinde çatlak başlama yeri hakkında bilgi vermesine rağmen kesin başlama yeri ve şeklinin anlaşılması için hasarlı zımba adaptörleri pres altında kırılmıştır. Elde edilen yüzeyler incelendiğinde konik kafa formunun verildiği zımba adaptörünün konik kısmında yer alan üretici ve ürün kalitesini gösteren unsurların olduğu bölgede çoklu çatlak oluşumu ve yük altında çatlakların buradan ilerlediği tespit edilmiştir (Şekil 16). Zımba adaptörü, talaşlı imalat ile istenen forma getirilmekte ve konik kısımda yer alan ve bağlantı elemanı üreticisi ve kalitesini gösteren unsurlar dalma erozyon yöntemi ile ortaya çıkarılmaktadır. Uygulanan yöntem doğası gereği talaşlı imalata göre yüzey pürüzlülüğü daha yüksek yüzeyler elde edilmektedir. Yüzey pürüzlülüğünün artması ile beraber özellikle üretici ve ürün kalitesini gösteren unsurlardaki lokal yüzey profil değişikliği olan yerlerden yük altında çoklu çatlak oluşumu özellikle Şekil 16 ile elde edilen yüzey sonucu anlaşılmıştır. Özellikle çevrimli yük altında yüzey pürüzlülüğü fazla olan malzemelerde bu bölgelerin çatlak başlama yeri olarak davrandığı ve yorulma ömrüne negatif etki yaptığı bilinmektedir (Peyre et al., 1996, Luong et al., 2009).

Şekil 16:
Revize edilen kalıpta çatlak başlama yerlerinin anlaşılması için pres ile kırılması sonucu elde edilen yüzey. Çatlak oluşumunun başladığı konik yüzey kesit uzunluğu 6,70 mm'dir

kalitesini gösteren unsurlar dalma erozyon yöntemi ile oluşturulmuştur. Mevcut zımba adaptörünün konik yüzey pürüzlülüğü ve üretici logosuyla bağlantı elemanı kalitesini gösteren unsurlar Şekil 5 ile görülmektedir. Ancak, yapılan deneysel ve simülasyon çalışmaları kapsamında mevcut tasarımda gerilme birikmesi sonucu çatlak oluşumunun baskın hasar mekanizması olduğu ortaya çıkarılmıştır. Yapılan iyileştirmenin ardından üretimde denenen revize kalıpların incelemesi sonucunda kalıp ömründe iyileşme elde edilmiş ve aynı zamanda zımba adaptörüne etki eden baskın hasar mekanizmasının değiştiği tespit edilmiştir. Mevcut tasarımda da olan ve dalma erozyon sonucu ortaya çıkan yüzey pürüzlülüğü nedeniyle çevrimli yük altında çatlak oluşumunun revize edilen kalıplarda baskın hasar mekanizması olduğu ortaya konmuştur. Yapılan tasarım değişikliği sonucu elde edilen baskın hasar mekanizması değişimi kalıp ömrüne yaklaşık 20 katlık bir iyileşme olarak yansımıştır.
