Geleneğin İcadında Karacaşehir Camii Örneği

Creating The Tradition an Example of Karacaşehir Mosque

Zeynep ERTUĞRUL*

Anadolu Üniversitesi, Edebiyat Fakültesi, Sanat Tarihi Bölümü, zkedik@anadolu.edu.tr*

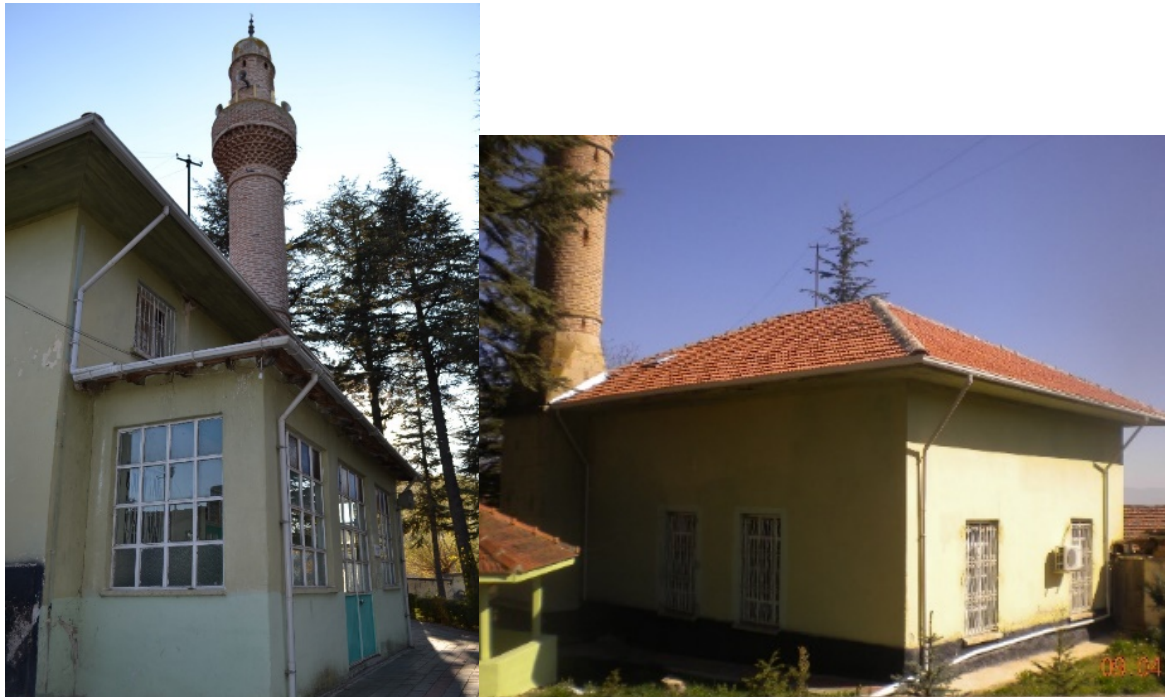
Fotoğraf 3- Karacaşehir Camisi restorasyon öncesi giriş, yan ve arka cepheler

Yapının yan ve arka cephelerinde son derece sade bir düzenleme karşımıza çıkmaktadır. Doğu ve batı cephelerde güney cepheye daha yakın tutulmuş ikişer dikdörtgen, mazgal pencere yer almaktadır. (Fotoğraf 4) Aynı pencereler güney cephede mihrabın olduğu bölümün iki yanında simetrik olarak kullanılmıştır. Karacaşehir Caminin cepheleri altı düz ahşap çitalarla kaplı geniş bir saçak ile sonlandırılmıştır. Yapının üzeri Marsilya tipi kiremitle kaplı kırma çatı ile örtülüdür. (Fotoğraf 2-3)

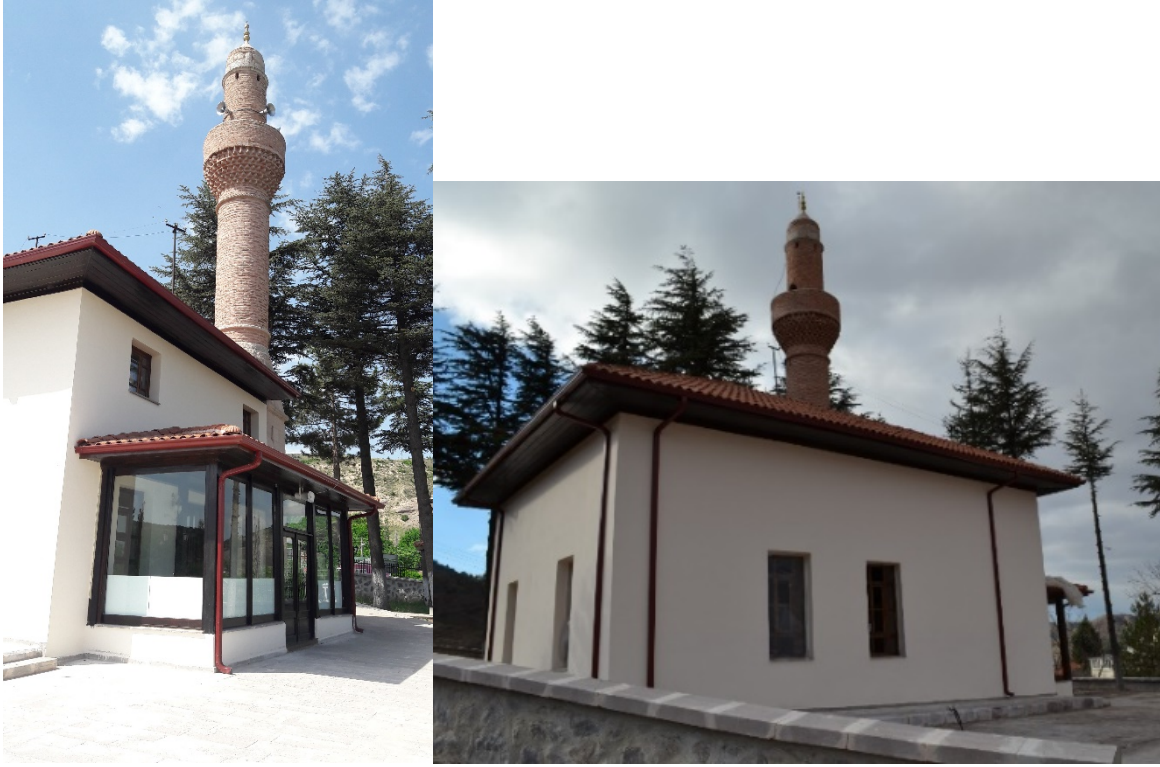
Fotoğraf 4- Karacaşehir Camisi restorasyon sonrası giriş, yan ve arka cepheler

Karacaşehir Camii tek katlı, tek mekânlı, dikdörtgen planlıdır (Çizim 1). Yapı dıştan kırma çatı ile örtülü ve tek minarelidir. (Fotoğraf 2). Caminin kuzey cephesinde, beden duvarlarından daha içte tutulmuş bir son cemaat yeri bulunmaktadır. Sonradan eklendiğini⁹ bildiğimiz bu mekanda restorasyon öncesinde, ortada dikdörtgen bir giriş ve iki yanda büyük dikdörtgen camları çitalarla küçük karelere dönüştürülmüş pencereler yer almaktaydı. (Fotoğraf 3). Yapının beden duvarlarından daha alçak tutulmuş ve üzeri kiremit kaplı bir çatı ile örtülmüş bu bölüm günümüzde ahşap direklerin taşıdığı düz ahşap tavanlı, camekânlı bir alana dönüştürülmüştür (Fotoğraf 4).

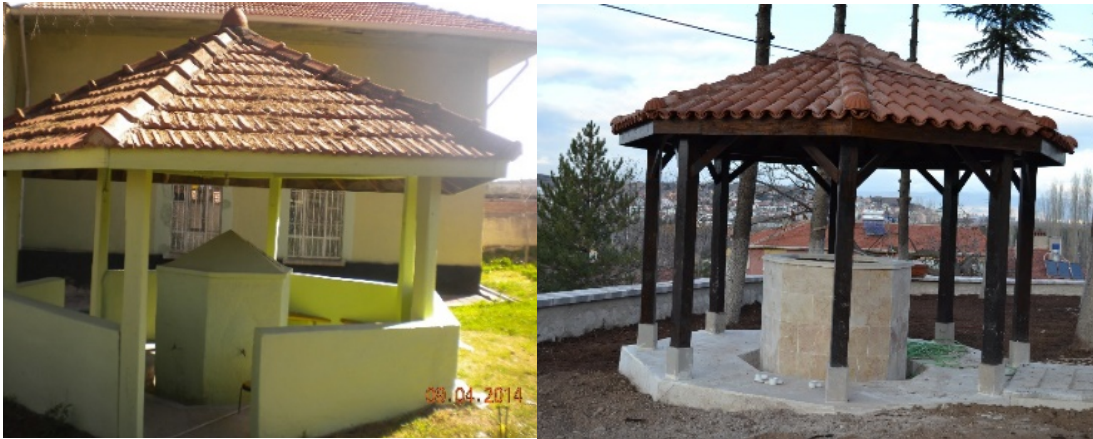
Fotoğraf 5- Karacaşehir Camisi şadırvanı restorasyon öncesi ve sonrası

Caminin bahçesi içinde kuzey batı köşede yer alan şadırvan restorasyondan önce altıgen planlıyken, yenisi sekizgen bir şemaya sahiptir. Şadırvan merkezde yer alan sekizgen su deposu ve sekizgen zeminin her bir köşesine yerleştirilen ahşap direklerin taşıdığı kiremit kaplı kırma bir çatı ile örtülüdür (Fotoğraf 5).

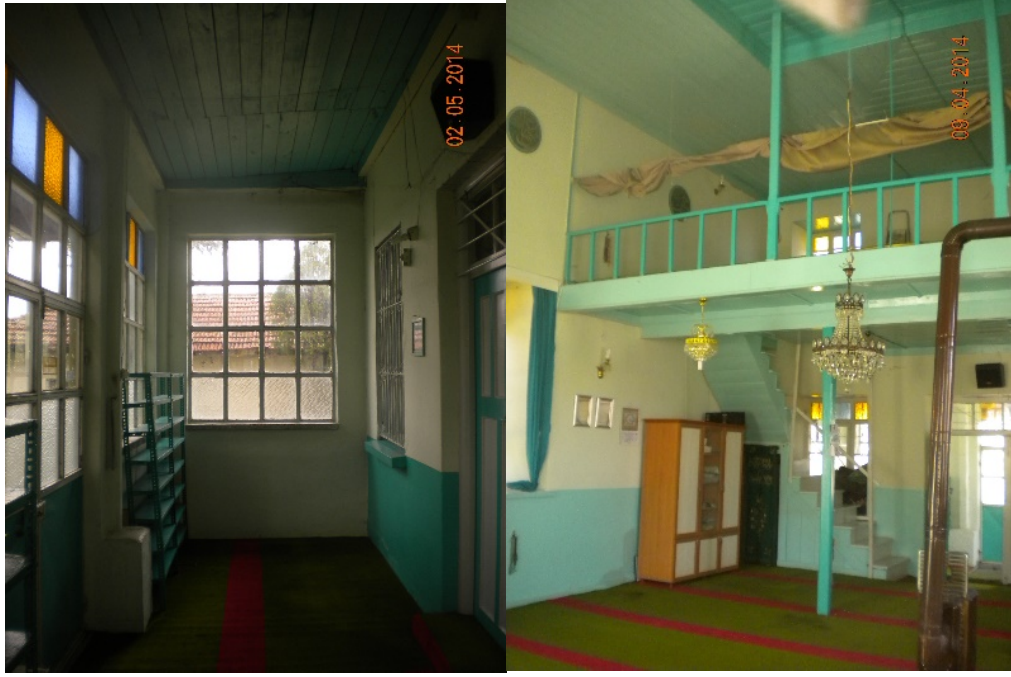
Fotoğraf 6- Karacaşehir Camisi restorasyon öncesi son cemaat yeri ve kadınlar Mahfili

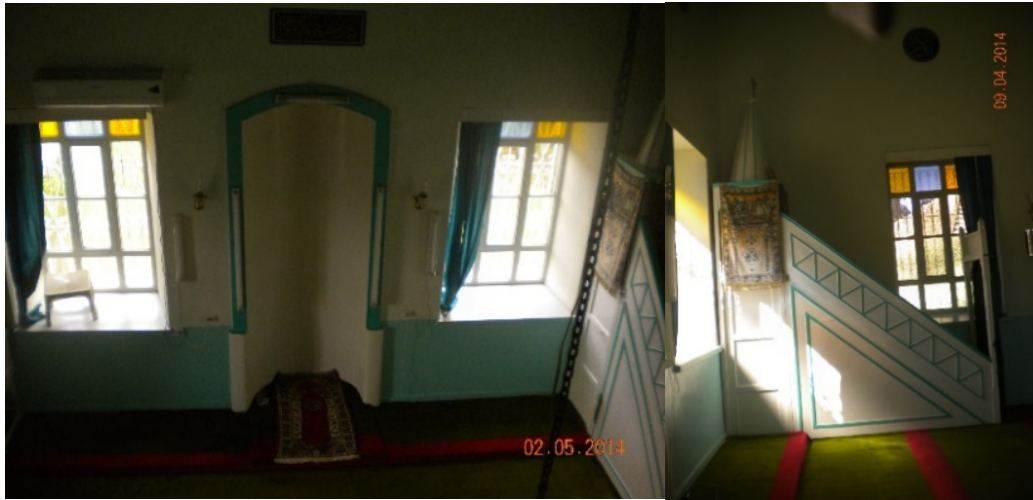
Fotoğraf 7- Karacaşehir Camisi restorasyon öncesi mihrap ve minber

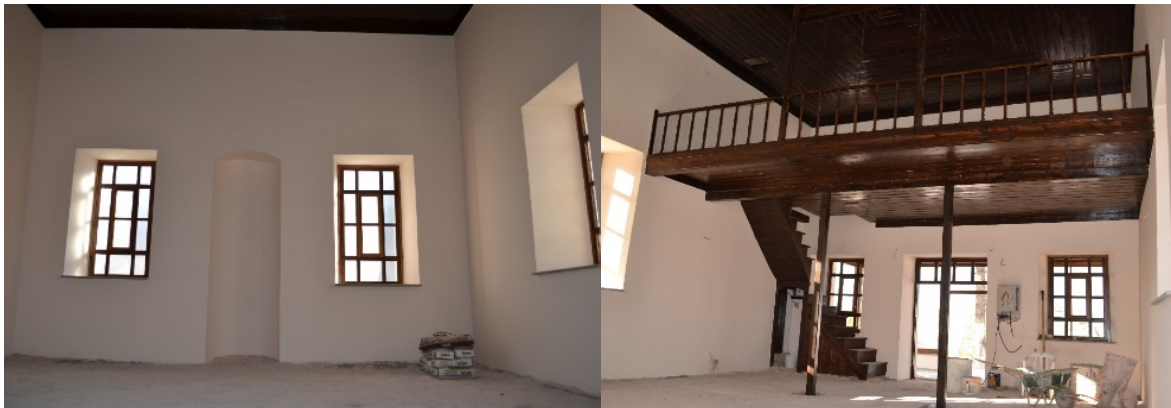
Fotoğraf 8- Karacaşehir Camisi restorasyon sonrası mihrap ve kadınlar Mahfili

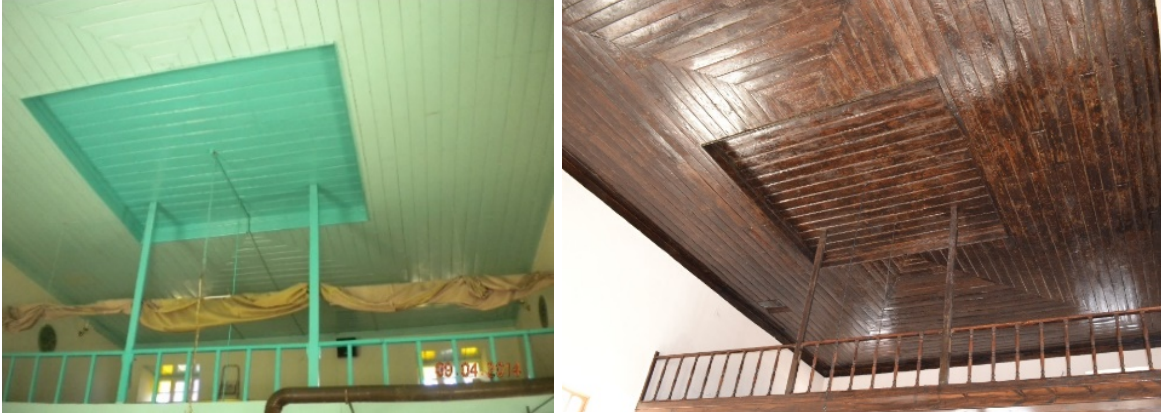
Fotoğraf 9- Karacaşehir Camisi restorasyon öncesi ve sonrası çökertme tavan

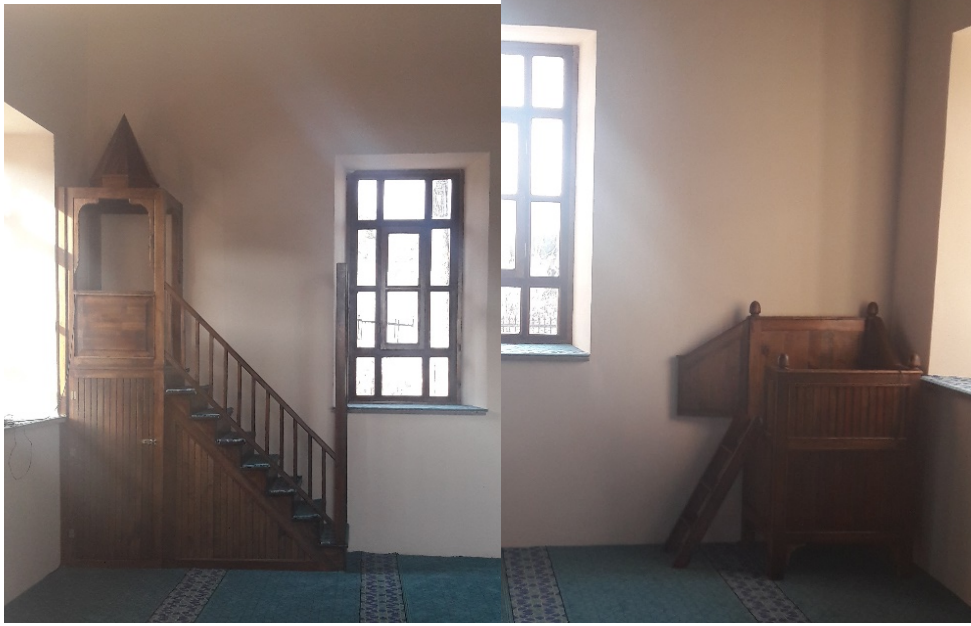
Fotoğraf 10- Karacaşehir Camisi restorasyon sonrası minber ve müezzin kürsüsü

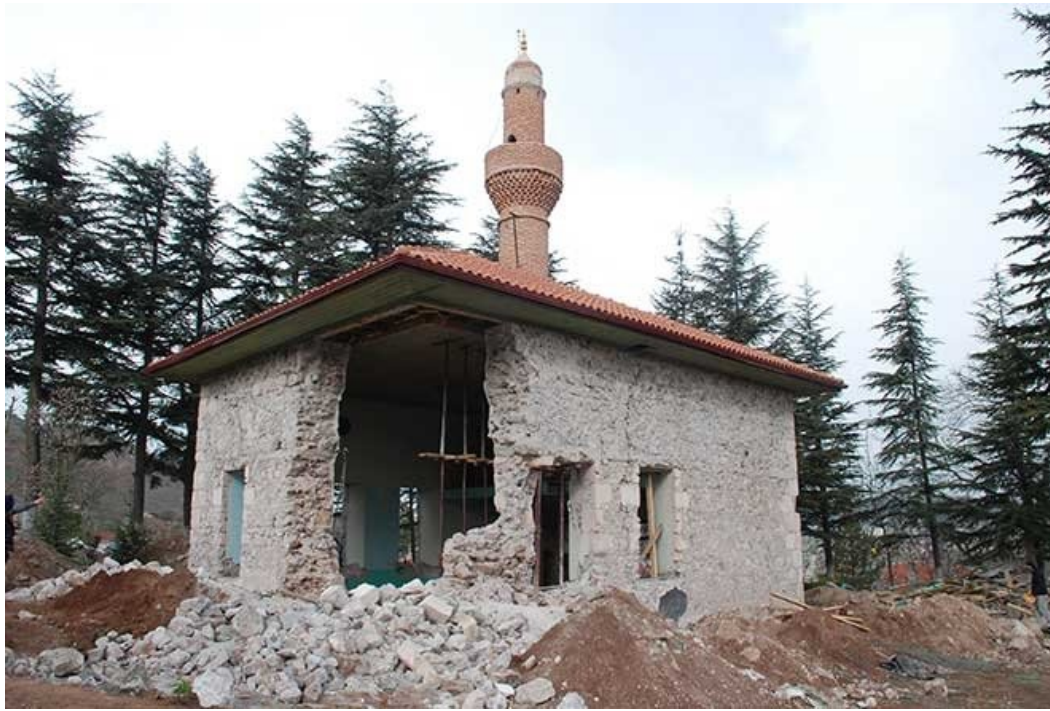
Fotoğraf 12- Karacaşehir Camisi malzeme

Karacaşehir Cami kagir sistemde karışık derzli moloz taş duvar örgüsüne sahiptir. Yapının beden duvarlarında kimi kısımlarda kaba yonu taş ve tuğlanın birlikte kullanıldığı görülmüştür (Fotoğraf 12). Restorasyon çalışmalarında yapının güçlü bir temelinin bulunmadığı, dolayısıyla sık sık onarım geçirmek zorunda kaldığı ortaya çıkmıştır. Yapı duvarları içte ve dışta sıvalı ve boyalıdır. Harim tavanı, kadınlar mahfili, minber, müezzin kürsüsü, kapı ve pencerelerde ahşap malzeme kullanılmıştır. Yapının tüm cephelerindeki pencerelerde demir parmaklıklar bulunmaktadır. Minare kaidesinde araları derzlenmiş sarı renkli düzgün kesme taş, papuç bölümünde gri renkli düzgün kesme taş, minare gövdesi, şerefe ve petek kısmında araları beyaz harç dolgulu tuğla örgü sistemi kullanılmıştır. Minare külahı iki sıra kaba yonu taş, iki sıra tuğla örgüden sonra sıvalı bir bölümden oluşmaktadır. Şadırvanda su deposu ve etrafında beyaz mermer kullanılmıştır.

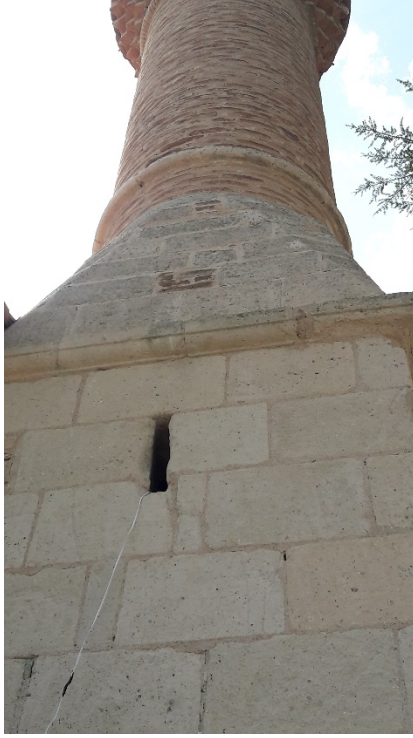
Fotoğraf 13- Karacaşehir Camisi minaresi detay **Fotoğraf 14-** Karacaşehir Camisi tanıtım levhası
