Ordu Kenti Tarihi Dokusu Üzerine Kentsel Baskılar; Tarihi Sit Alanı Örneği

Urban Pressure on The Historical Structure of Ordu City, The Case of The Historical Site

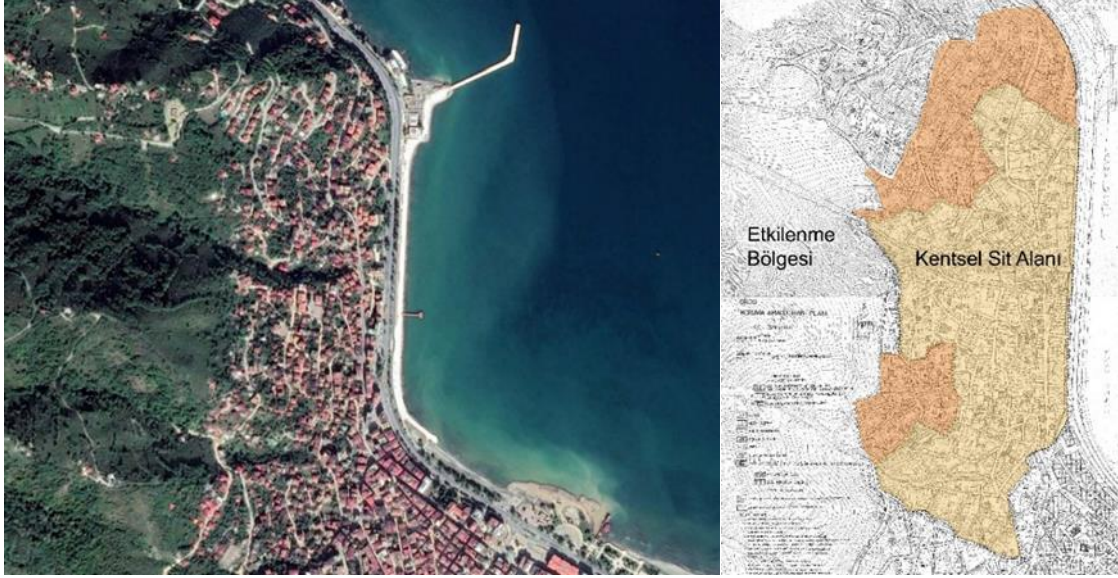
Şekil 2. Çalışma alanına ilişkin uydu görüntüsü ve Koruma Amaçlı İmar Planı [26, 27].

Çalışma alanı, doğu yönünde deniz manzarasına hakim yaklaşık 10 m ile 100 m rakım aralığında çeşitlilik gösteren değişken bir arazi yapısına konumlanmıştır. Çalışma alanı ile deniz arasından Karadeniz sahil yolu geçmektedir (Şekil 2). Kentin odak noktası olan belediye, meydan ve ticaret alanlarının bulunduğu yerleşime hakim konumda bulunan sit alanı kent merkezi ile doğrudan bağlantıya sahiptir. Bu durum kolay ulaşım avantajı ve kentsel hareketliliğin potansiyel faydalarından yararlanabilme imkanı sağlamaktadır. Karadeniz sahil yolu ve

kent içi ana ulaşım aksı üzerinden ulaşılarak, nispeten eğimli araç yolları ile sit alanı sirküle olmaktadır. Alan hakimiyeti nedeniyle, kentin ve denizin izlenebileceği pek çok vista noktasına sahiptir. Ayrıca alan karayolu ve kent içinden bakanlar için son derece etkili silüetler oluşturmaktadır. Bu silüeti etkin kılan unsur eğimli arazi yapısında bir birini kesmeyecek şekilde konumlanmış geleneksel yapıların görüntüsüdür. Plantasyon genel itibarıyla bu mimariyi desteklemektedir. Yerleşimin eğimli bir arazi yapısına kurulmuş olması manzara hakimiyetini ve doğal hava sirkülasyonunu mümkün kılmaktadır. Ancak uzun yıllardır tarihi doku ve geleneksel mimariye uygun olmayan yapılaşma hem Vista noktalarını kapatmakta, silüeti olumsuz etkilemekte, alandan manzara hakimiyetini kaldırmakta ve hem de doğal havalanmayı perdelemektedir.

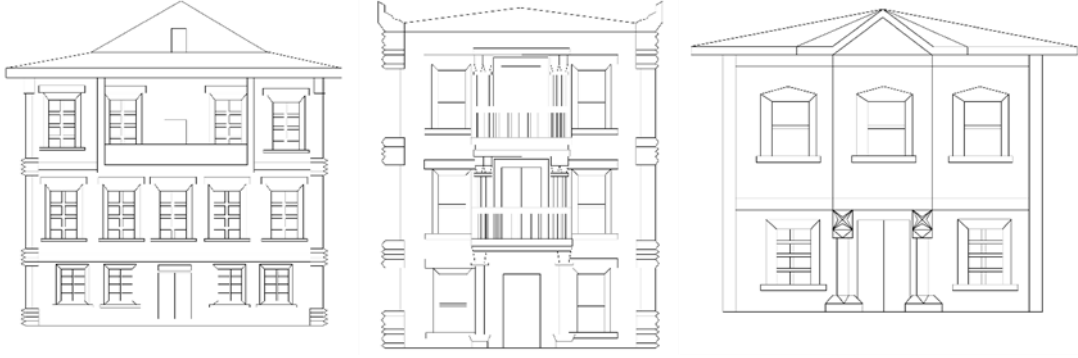
Şekil 3. Geleneksel Ordu evi modellerinden örnekler (Ordu Müzesi'nde bulunan geleneksel yapı maketlerinden faydalanılmıştır) [29].

Geleneksel yapı tipi; yığma taş temel üzerine bağdadi tekniğinde inşa edilmiştir. Evler genellikle iki veya üç katlı, konaklar ise üç veya dört katlı inşa edilmiştir. Çoğunluğunda köşeler ve katlar arasında ahşap direk ve silmeler mevcuttur. Bazen bu silmeler taştan düz veya işlemeli olup, taş silmeler köşelerde sütun başlığını andırır durumdadır. Çatı yapısı, alaturka kiremit örtülü, kırma çatılı, geniş veya dar ahşap saçaklıdır. Bazı yapılarda saçaklar taş profillidir ve saçak altları da taş desteklerle süslüdür. Çoğunlukla üçgen alınlıklı olup, bazen de üçgen çatı gözü penceresi bulunmaktadır. Yapılar çoğunlukla ahşap çerçevesi, giyotin tipi, dikdörtgen pencerelidir. Bazı yapılarda çıkma, bazılarında direklerle desteklenmiş cumba, bazı yapılarda ise demir korkuluklu balkon bulunmaktadır. Yapılar çoğunlukla beyaz veya sarı badanalıdır. Yapıların bazıları bahçe içerisinde yer almaktadır. Bahçe duvarları çoğunlukla moloz taş duvar niteliğindedir. Yapı girişleri çoğunlukla taş basamaklı olup, bazı girişlerin üzeri ahşap sundurmalıdır. Çok nadiren kapı girişleri ve taş merdivenlerin üzerindeki sundurmayı sütunlar taşır [28] (Şekil 3, 4).

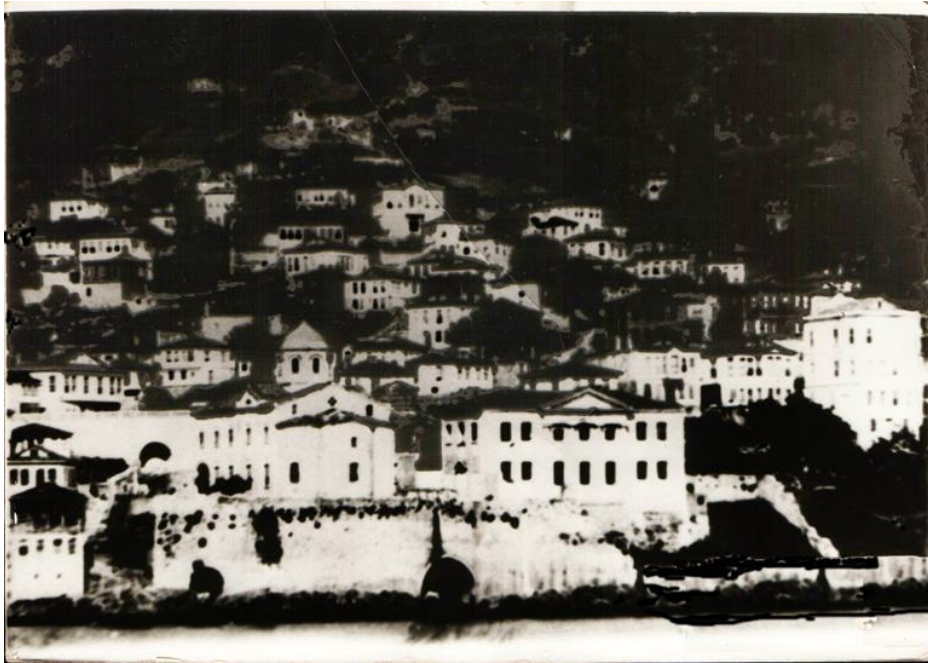
Şekil 6. Sit alanında yer alan tarihi doku elemanlarından görüntüler [33].

Çalışma alanı içerisinde ve yakın çevresinde yer alan tarihi çeşmeler, tarihi duvarlar, Taşbaşı Kültür Merkezi (kilise), Paşaoğlu Konağı ve Etnografya Müzesi ve Boztepe gibi önemli tarihi ve rekreatif yerler alanın kıymetini artırmaktadır. Tüm bu unsurlar mahalle ve sokak dokularını zenginleştirmektedir (Şekil 6).

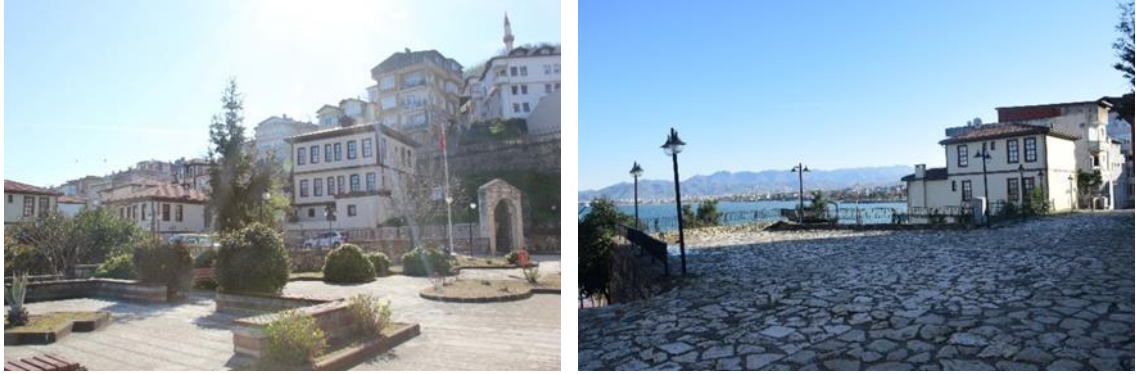
Alanda sosyal fonksiyon veya toplanma alanları son derece sınırlıdır. Alan içerisinde meydan niteliğinde değerlendirilebilecek sadece Menekşe Sokak'taki geniş açıklık ile tarihi kilisesin bahçesi bulunmaktadır (Şekil 8).

Şekil 8. Yerleşimde bulunan meydan niteliğindeki alanlardan görüntüler (Orijinal).

- Alanda sosyal ve kültürel fonksiyonlar son derece azdır. Sit alanı içerisinde sosyal iletişim ve kültürel faaliyet ve organizasyonlar için alan niteliği ile uyumlu sosyal ve rekreatif kullanımlar artırılmalıdır.

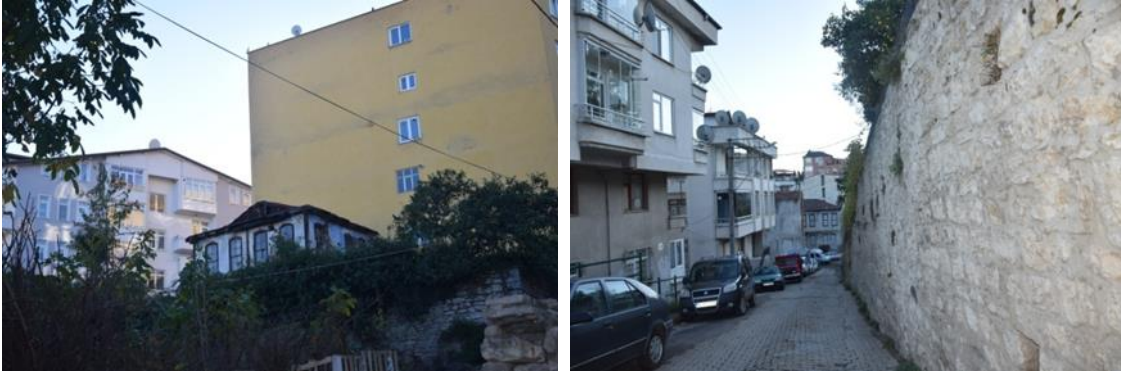
Sit alanı, pek çok farklı dönem ve tarza sahip yapı nitelikleri barındırmaktadır. Alan için bu çeşitlilik geleneksel tarzdan uzaklaştıran olumsuz etkilerden birisidir. Genel karakterden uzaklaştıran yapı kitlesi alanın algılanmasını, geleneksel yapı tarzının dikkat çekmesini engeller. Çoğu zaman tek veya iki katlı olan geleneksel yapıların yakın çevresinde inşa edilen çok katlı yapılar, hem hantal kitleleri, hem de uyumsuz dokuları ile geleneksel yapıları baskılamaktadır. Yeni nitelikli yapılaşma yapım malzemesi, yapım tarzı ve mimari anlayışıyla sadece geleneksel yapı örneklerini dokunun hikayesini, hatıralarını, bakış perspektifi içerisindeki sahneyi ve kültürel deseni de tahrip etmektedir. Kısa görece vadede gerçekleşen tahribat, geri dönüşü uzun, son derece zor ve külfetli süreçleri de beraberinde getirmektedir. Çok uzun yılların tecrübesi ile ortaya çıkan mimari üslup bölgenin iklimsel, kültürel, sosyal ve ekonomik şartlarının toplam ürünüdür. Pek çok etkenin yontarak şekil verdiği tarihi yaşam alanı, yaşanabilirliği en yüksek ve uygun koşullara haiz yerleşim tarzını ortaya çıkartmıştır. İçerisine bir ur gibi saplanan zamanın aceleci ve anı kurtarıcı yapı kitleleri ile kendisi de yaşamdan kopmaktadır (Şekil 9). Yeni yapı kitlelerin inşai baskı ile kütlele olarak yaşattığı baskı, zamanla geleneksel sokak ve mahalle dokusunun ortadan kalkmasıyla bir adım ileriye, daha ileriki zamanlarda arazi rantları ile artan ekonomik baskı geleneksel yapı kitlelerinin hızlı bir şekilde yerini yeni yapı kitlelerine bırakmasıyla bir adım daha ileriye gidecektir. Geleneksel yapı kitlelerinin içinde yaşamasına müsaade ettiği sakin sayısına kıyasla yeni yapı kitlelerin iri cüsseleri içerisinde yaşayan kişi sayısının artması alandan faydalanan yerleşik nüfusun da artmasına neden olmaktadır. Alanın etkin kullanılabilirliği ve fayda zarar ilişkisi içerisinde ihtiyaç arz dengesini de bozan bu durum yeni yapılaşmanın alan üzerindeki olumsuz baskılarından bir diğeridir.

Yapı kitlelerinin bu denli kişisiz ve hantal yapıları alan içerisindeki seyir zevkini de ortadan kaldırmaktadır. Bu süreçte silüet de zorunlu bir değişim göstermiş, alanın dışarıdan algılan yüzü de bu baskıdan nasibini almıştır. İçerden ve dışarıdan cazibesi ve çekiciliğini kaybeden yerleşimin kültürel miras algısından ve turizm potansiyelinden bahsedebilmek mümkün olamayacaktır.

Şekil 9. Yeni yapı kitlelerince baskılanmış dokudan örnekler (Orijinal).

- Sit alanı içerisinde doku ile uyumsuz olarak ve sonradan inşa edilmiş pek çok yapı mevcuttur ve sit alanının özgün karakteri ile örtüşmedikleri gibi karaktere zarar vermektedirler. Bu yapılar kaldırılmalı, yerleri diğer sosyal ve kültürel donatı ve fonksiyon alanlarına terk edilmelidir.

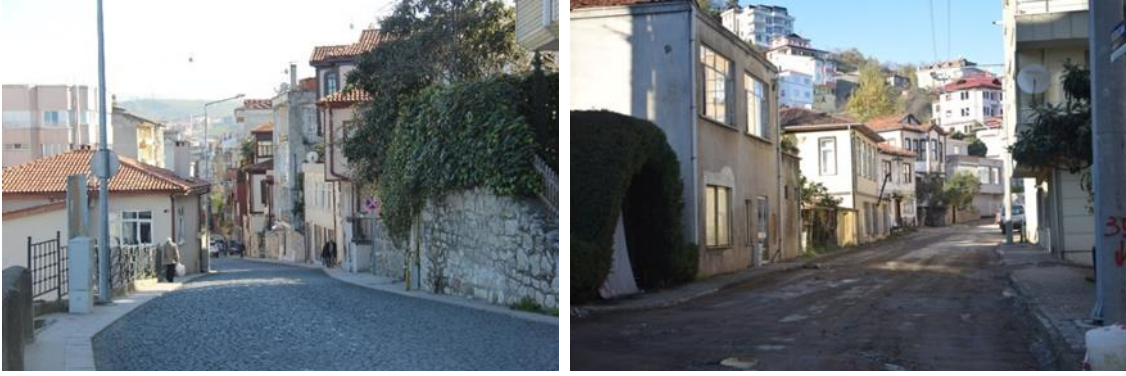
Çalışma alanını oluşturan Aziziye, Selimiye ve Taşbaşı mahalleleri kent merkezinin ulaşım ağının genel niteliğine uygun şekilde dar sokaklarla örülüdür (Şekil 10). Geleneksel yerleşim modelindeki bu dar sokaklar aynı zamanda komşuluk ünitelerinin de ortaya çıkmasını sağlayan bir özelliktir. Dokunun yapısal niteliğindeki bozulma yerleşimin kullanımını da etkilemekte, yüksek katlı yapılar nedeniyle artan kullanıcı sayısı dar sokakların yoğun trafik baskısı altına girmesine neden olmuştur. Taşıt yolunda kullanılan kaplama materyali de değişim göstererek zaman içinde asfalt, küp taş ve kilit parke ile değişmiştir.

Dar sokak yapısı nedeniyle yoğun araç trafiğine elverişli olmayan sokaklarda yaya kaldırımlardan çalınmak zorunda kalınmıştır. Bu da asıl niteliğinin yaya sirkülasyonu ağırlıklı olması gereken ulaşım sisteminin, konutlara araçlı ulaşım üzerine kurgulanmasına neden olmuştur. Yolun, yaya olarak ve gezinti nitelikli kullanımının yerini taşıt öncelikli ulaşımın alması, tarihi dokunun yolda yoğunluk yaratan ve park etmiş taşıtlar nedeniyle zaman tutarsızlığı etkisine girmesine neden olmaktadır. Bu durum alanın otantik dokusundan alınabilecek hazzı

azaltmaktadır. Ayrıca dar ve nispeten yüksek eğimli yol, araçların yüksek sesler çıkartmalarına sebebiyet vermekte, dokunun huzurlu ve tarihe odaklanabilir nitelikten uzaklaşmasına neden olmaktadır.

Şekil 10. Çalışma alanı içerisindeki ulaşım ağından örnekler (Orijinal).

- Sit alanı zorunlu durumlar için de kullanılabilir şekilde yayalaştırılmalıdır. Bu alanın tarihi, geleneksel ve kültürel dokusunun korunması ve canlandırılmasına imkan tanıyacaktır. Aynı zamanda turistik niteliğini de destekleyerek gezi ve fotoğraf çekimine uygun sahneler ortaya çıkmasını sağlayacaktır.

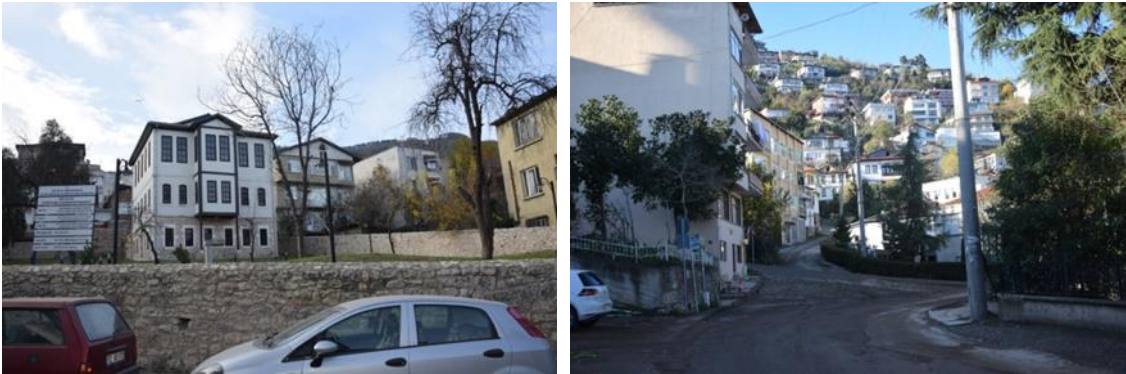
Tarihi yerleşke içerisinde pek çok farklı materyal ve tasarımda donatı elemanları mevcuttur. Bazı donatılar oldukça eski olmakla birlikte, restorasyonu yapılmış yapıların bulunduğu sokaklardaki donatılar yeni ve doku ile çok daha uyumludur. Geri kalanlarının ise bir kısmı vandalizmin etkisi ile fonksiyonelliği yitirmiş olup; aydınlatma, elektrik direği, işaret levha ve tabelası, döşeme, çöp kutusu, sınırlandırma elemanı ve korkuluk gibi donatı elemanları alanın tarihi dokusu ile uyumsuz kalmışlardır. Bu nedenle de restorasyonu yapılmış sokaklar dışında donatı yerleşime katkı sağlayamamaktadır. Görsel seyir zevki açısından olumsuz özellikteki donatı elemanları tarihi dokuyu kimlik açısından da zayıf düşürmektedir. Alanda kullanılan donatıların pek çoğunun sıradan tasarımlara sahip, beton veya metal konstrüksiyonlu elemanlardan seçilmiş olması dokunun yakalaması ve hissettirmesi gereken zaman-mekân ilişkisine de aykırı düşmektedir (Şekil 11).

Şekil 11. Doku ile örtüşmeyen donatılardan örnekler (Orijinal).

- Sit alanı, içerisinde yer alan anıtsal, sivil mimarlık örnekleri, çeşmeler, donatılar ve kendisine özgün planlaması da dahil tüm kültürel değerleriyle birlikte korunmalıdır.
- Sit alanında yer yer kaybolmuş, yer yer ise zarar görmüş sokak ve mahallelere ait tarihi ve kültürel dokunun yeniden tesis edilmesine çalışılmalıdır.
- Alanda yer alan ve tarihi, kültürel niteliğe sahip tüm yapıların bakımı yapılmalı ve özüne sadık kalınarak restore edilmelidir.
- Sivil mimarlık örneklerinin yeni ve işlevsel anlamlar ve kullanımlar kazanması sağlanmalıdır.
- Yerleşimdeki mevcut donatılar kaldırılarak özgün, kültürel ve tarihi doku ile uyumlu kentsel donatılar kullanılmalıdır.

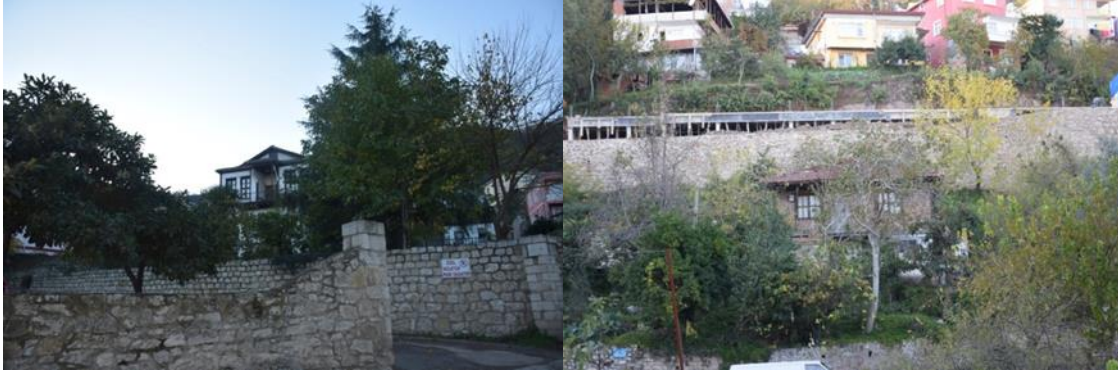
Araştırma alanındaki tarihi yapıların bahçelerinde sonradan oluşturulmuş plantasyonlar mevcuttur. Genel olarak mevcut plantasyonda meyve ağaçları, sarılcı-tırmanıcı bitkiler ve çiçekli otsu bitki türlerini gözlemek mümkündür. Ancak evlerin birçoğunun atıl durumda olması bitkilerin zamanla bakımsız ve özensiz kalmasına yol açmıştır. Görsel bir plantasyondan ziyade tarihi evlere ve çevresine baskı oluşturan, görsel seyir zevkini düşüren bir plantasyon söz konusudur. Çalışma alanında bulunan ve kullanımda olan bazı konaklarda ise durum farklılık göstermektedir. Bu yapıların duvarlarından sarkan meyve ağaçları ve sarılcı bitki türleri görsel olarak etkili bir sokak peyzajı oluşturmaktadır (Şekil 12).

Şekil 12. Doku içerisindeki plantasyondan örnekler (Orijinal).

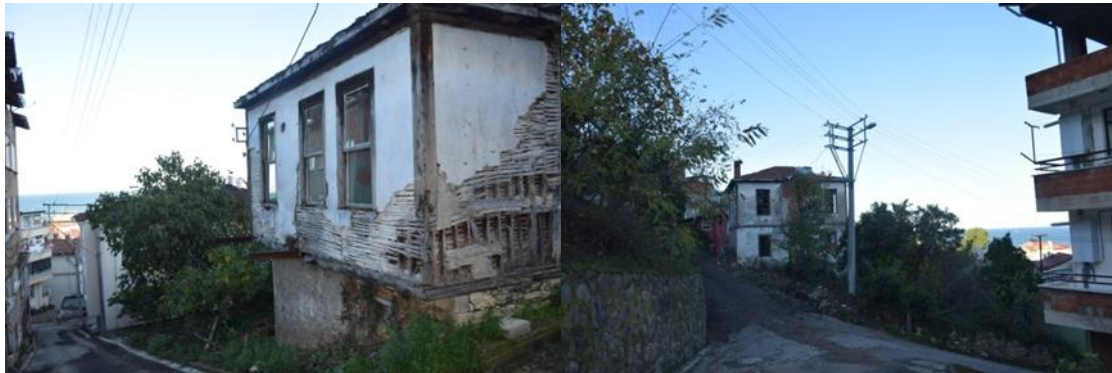
Atıl kalmışlık-bakımsızlık: Terk edilmiş yapılar da başlı başına bir başka sorundur. Terk edilen evlerin çoğunluğu ciddi şekilde tahrip olmuş durumdadır. Kullanımda olan evlerin bir kısmı ise bakımsızdır. Alandaki tarihi evlerin bir kısmı terk edilmiş olup, kullanılmayan bu evlerde bakım ve onarım çalışmaları da yapılmamaktadır. Bakım ve onarım ihtiyacı bulunan evlerden bazıları büyük tahribata uğramış durumdadır. Zaman içerisinde ise bunların birçoğu yıkılmıştır (Şekil 13).

Şekil 13. Tahribata uğramış sivil mimari örnekleri (Orijinal).

- Sit alanını kapsayan gezi rehberi, haritası ve tanıtıcı broşürler hazırlanmalıdır.
- Yıkılmış veya büyük oranda tahrip olmuş yapılardan özellikle önem arz edenleri aslına bağlı kalarak yeniden inşa edilmelidir.
